RESOLUCIÓN No. DRCL-IA- 019 - 2022

Por la cual se resuelve la solicitud de evaluación del estudio de impacto ambiental (EsIA) categoría I, y declaración jurada correspondiente al proyecto “REHABILITACIÓN DE INFRAESTRUCTURA INSTITUCIONAL”), cuyo promotor es ZONA LIBRE DE COLON.

**INFORME TÉCNICO DE EVALUACIÓN DE
ESTUDIO DE IMPACTO AMBIENTAL/ AMPLIACIÓN DE INFORME TÉCNICO DE
EVALUACIÓN DE ESTUDIO DE IMPACTO AMBIENTAL**

FECHA:	19 DE SEPTIEMBRE DE 2022
NOMBRE DEL PROYECTO:	REHABILITACIÓN INFRAESTRUCTURA INSTITUCIONAL
PROMOTOR:	ZONA LIBRE DE COLÓN
CONSULTORES:	ALEXIS OMAR BATISTA M./IRC-068-2009 STANLEY KU/IRC-048-2020
UBICACIÓN:	PROVINCIA DE COLON, DISTRITO DE COLON, CORREGIMIENTO DE CRISTÓBAL

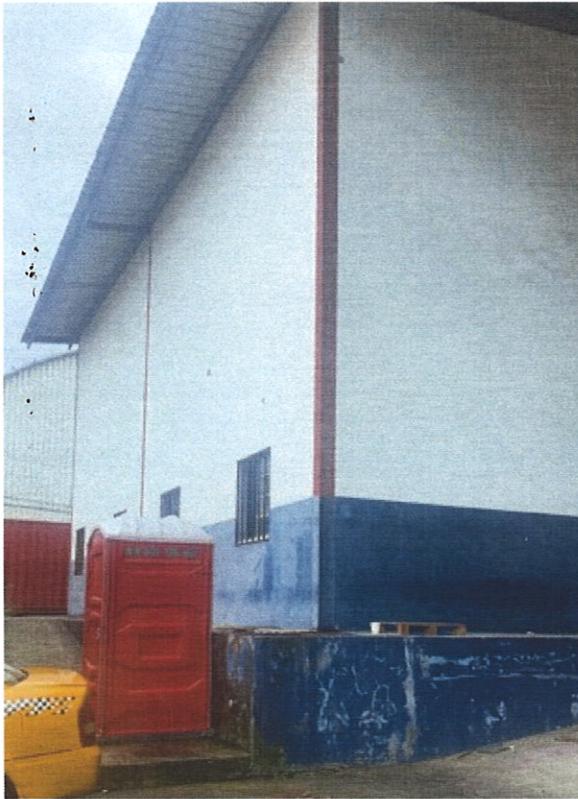
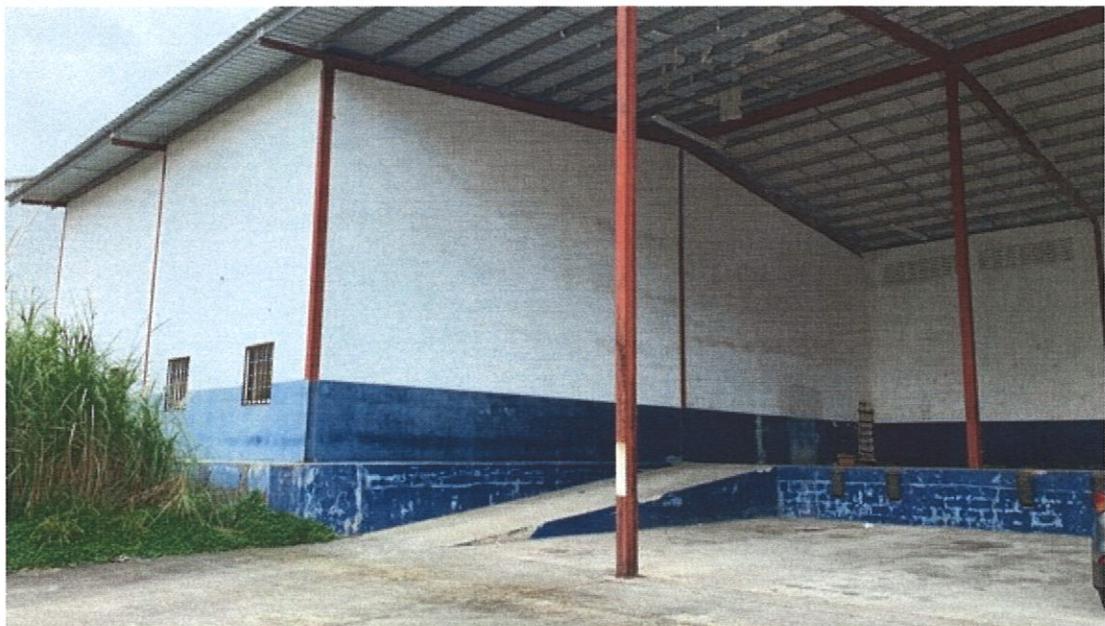
Vistas generales del edificio existente a remodelar

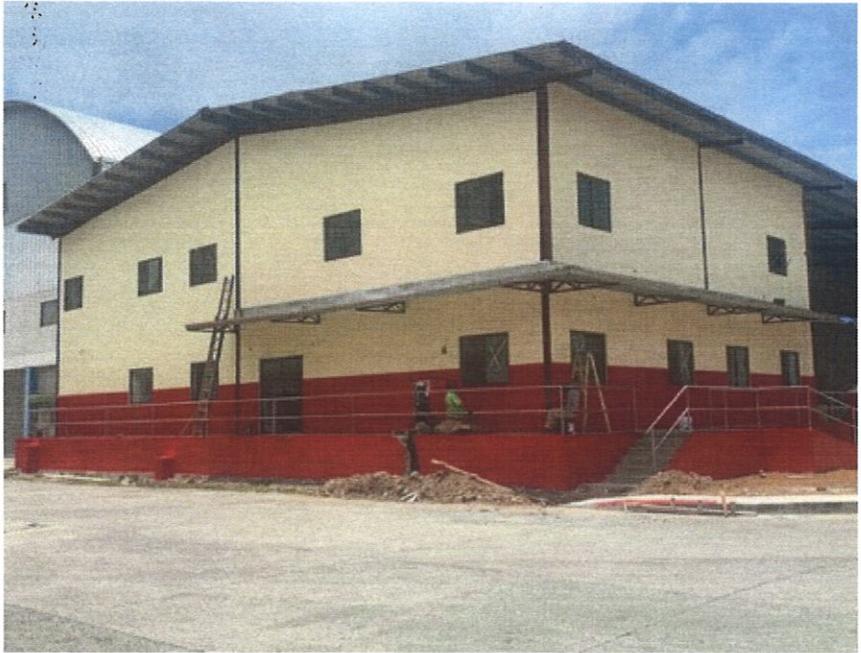
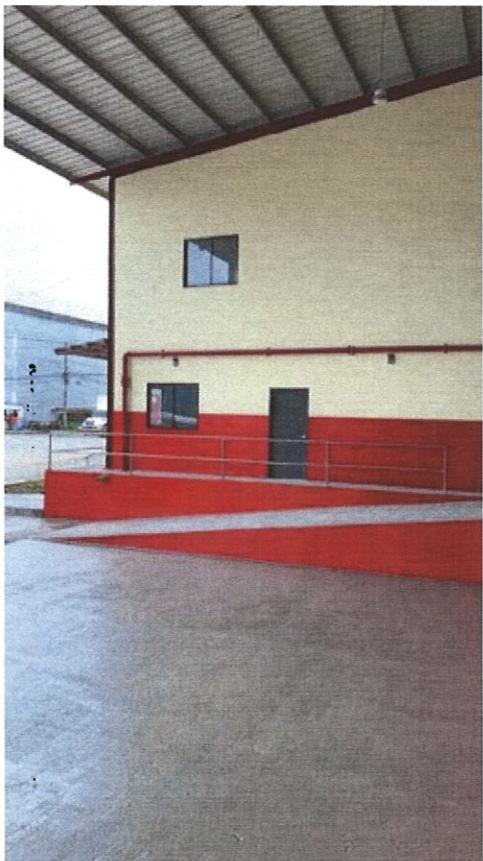
Vistas generales del edificio existente remodelado

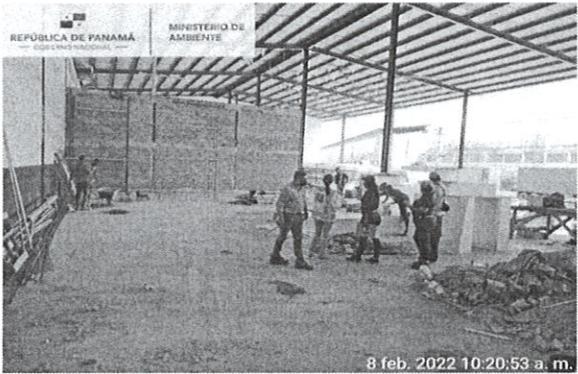
<p>Fotografía No. 2. Área del proyecto totalmente intervenida con una construcción realizada y en remodelación de paredes.</p>

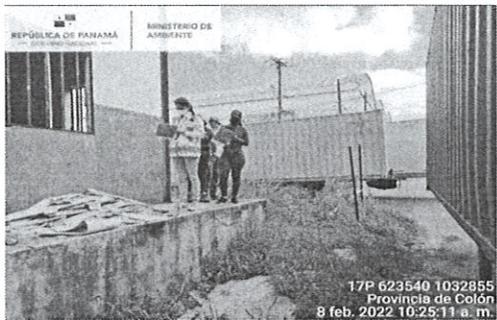
<p>Fotografía No. 3. Remanente de gramínea fuera del polígono y en servidumbre.</p>

Según lo observado en campo el proyecto solamente presento una pequeña franja de gramínea que esta fuera de la superficie a desarrollar el proyecto. Por lo que no es significativo el componente vegetal y tampoco forma parte del estudio por estar en la servidumbre.

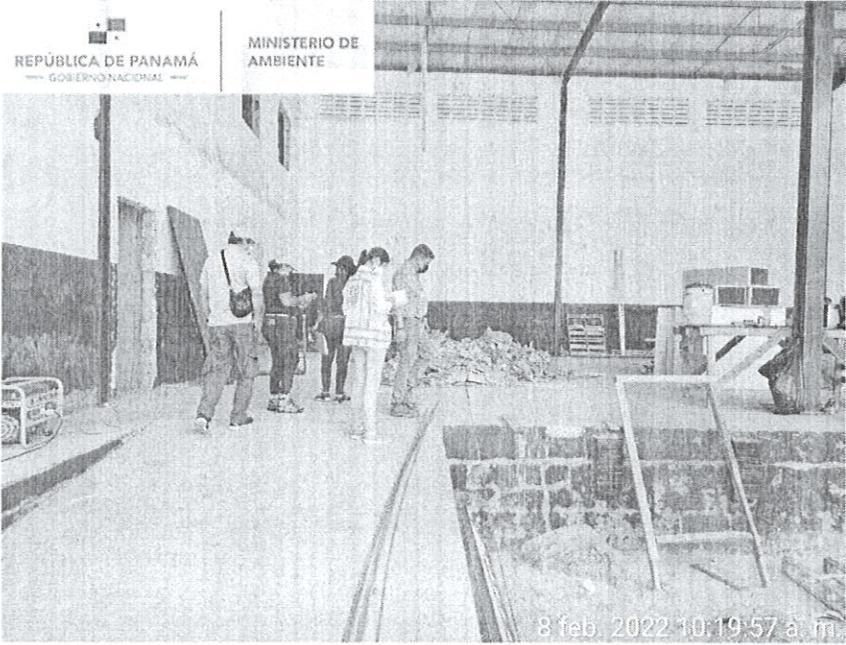
<p>Foto 1. Área del proyecto, donde observa materiales de construcción.</p>

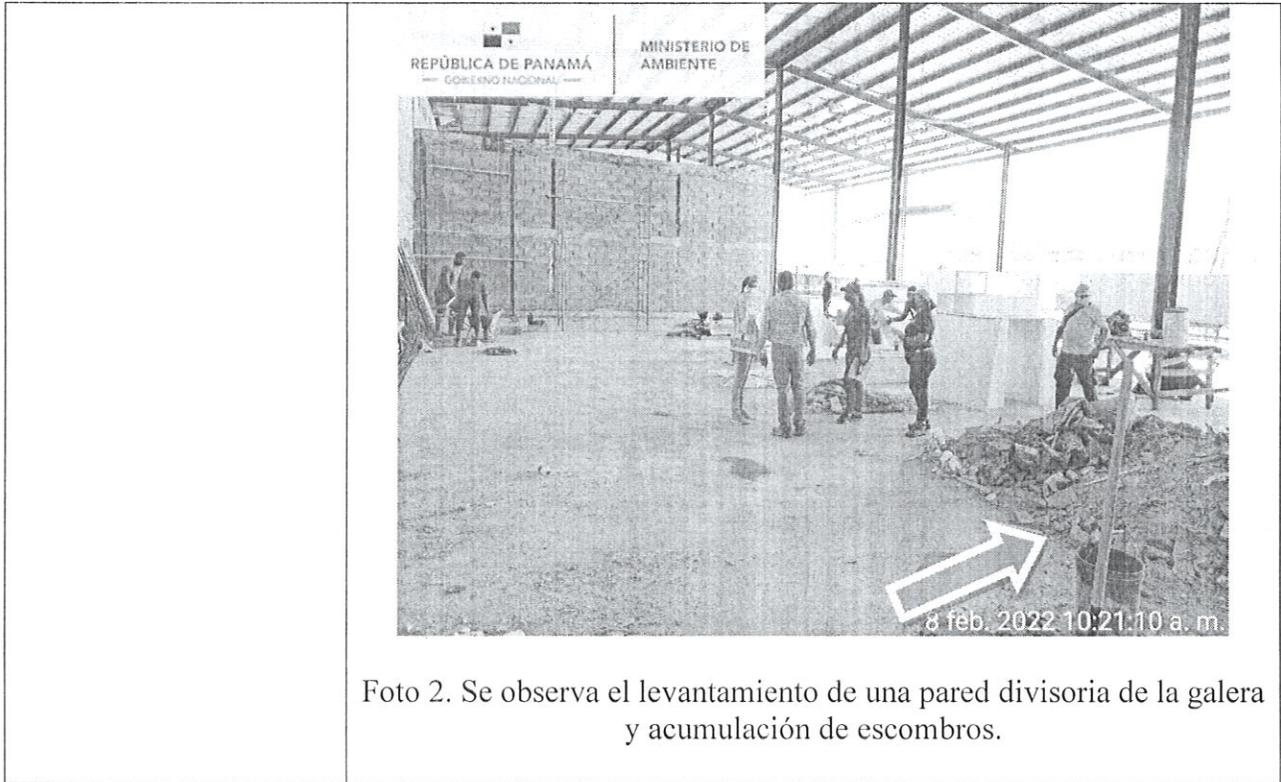
Foto 2. Se observa el levantamiento de una pared divisoria de la galera y acumulación de escombros.

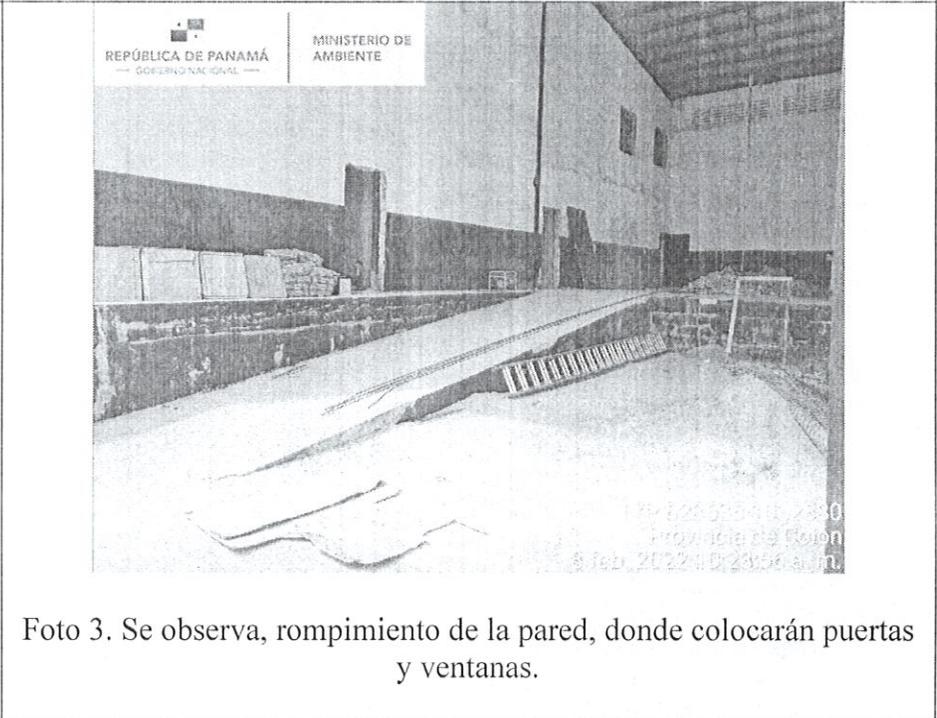
Foto 3. Se observa, rompimiento de la pared, donde colocarán puertas y ventanas.

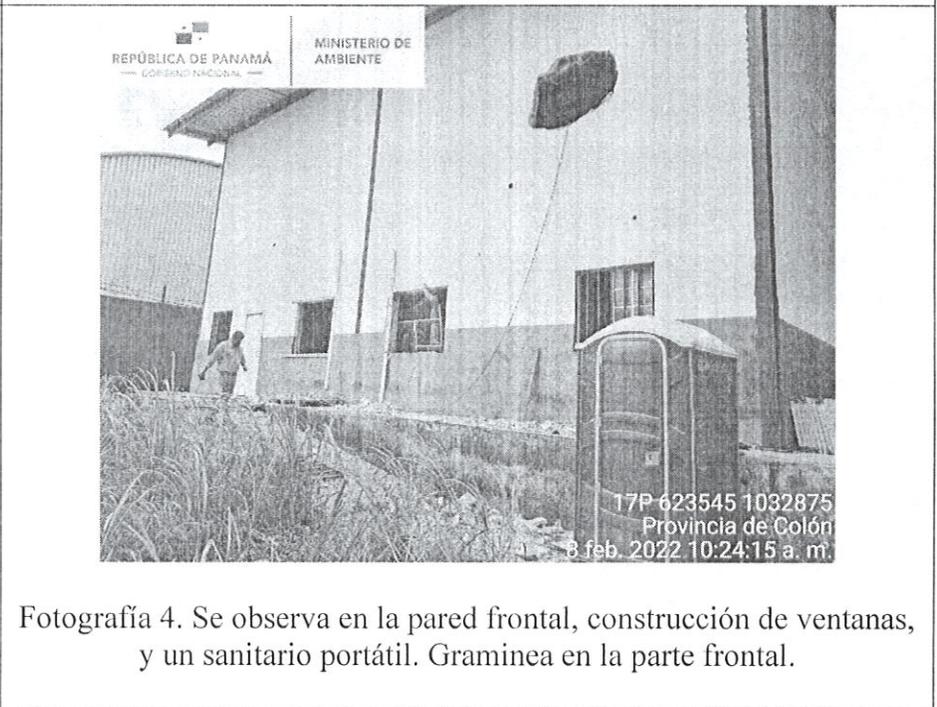
Fotografía 4. Se observa en la pared frontal, construcción de ventanas, y un sanitario portátil. Gramínea en la parte frontal.
