Penonomé, 05 de octubre de 2022  
DRCC-1348-2022

**INFORME TÉCNICO DE EVALUACIÓN DE INFORMACIÓN  
COMPLEMENTARIA  
Nº -141-2022**

**NUMERO DE EXPEDIENTE: DEIA-II-PE-017-2022**

**PROYECTO: “REHABILITACIÓN DE PISCINAS O ESTANQUES DE CULTIVO DE CAMARONES”**

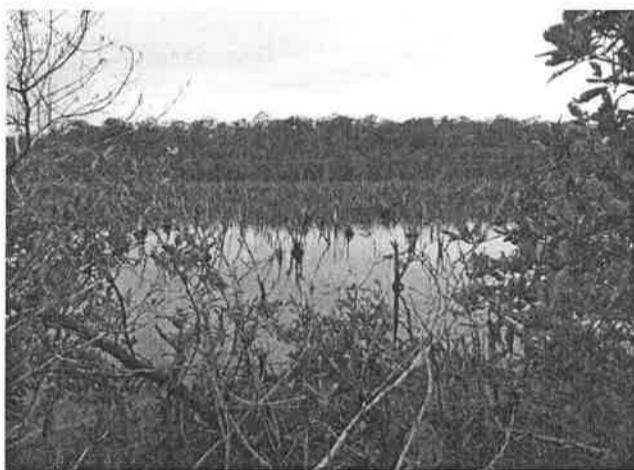
Como se describió en el informe de inspección, se pudo observar que la tina #8 ha perdido la vegetación de manglar que mantenía, de lo observado en el año 2019 comparado con lo actual año 2022, el mismo no muestra recuperación ni regeneración alguna, lo cual difiere con la vegetación existente en las demás tinas y drenajes del proyecto.

La fotografía corresponde al año 2019, sin embargo, la condición de la tina #8, actualmente no ha variado, no hay muestra de recuperación ni regeneración, dentro de la tina.

Es por ello que se recomendó solicitar se realice un análisis pormenorizado para complementar la línea base de acuerdo a la muestra de suelo que se pueda analizar al menos en la tina #8. Por lo que se reitera dicha recomendación.

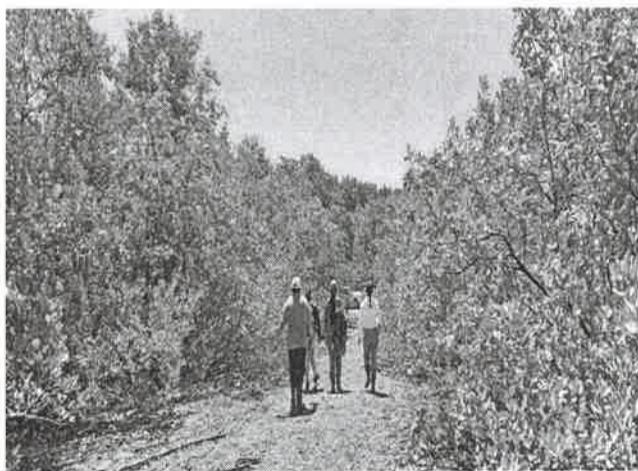
La fotografía corresponde a la última inspección en el año 2022, donde se aprecia el camino de acceso interno entre el reservorio la tina #6 y #7, igualmente se visualiza la vegetación que existe en los laterales del mismo.

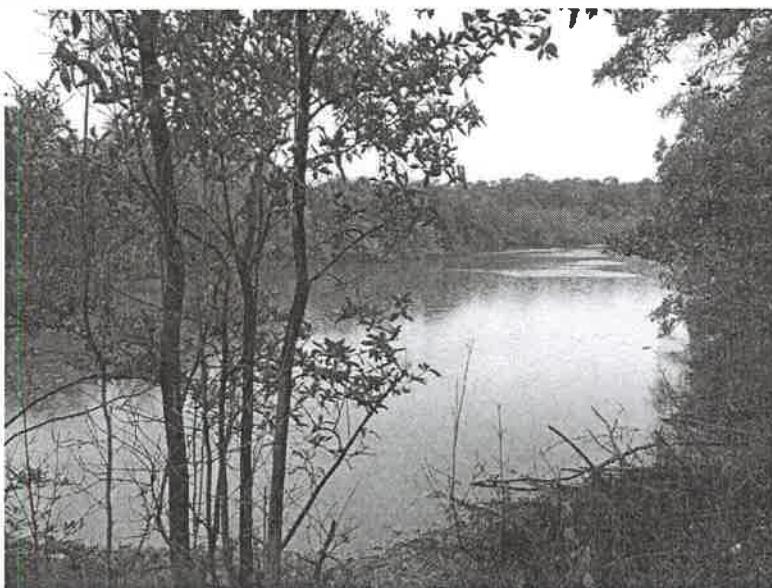
**Observación No. 5k.** Durante la inspección se observó que el canal reservorio en la mayor parte de su trayecto se encontraba totalmente seco, lo cual es un indicativo que el libre flujo de agua está siendo afectado. Y el promotor en respuesta a esta

La fotografía corresponde al año 2019, la cual muestra las características de una sección del canal de reservorio.

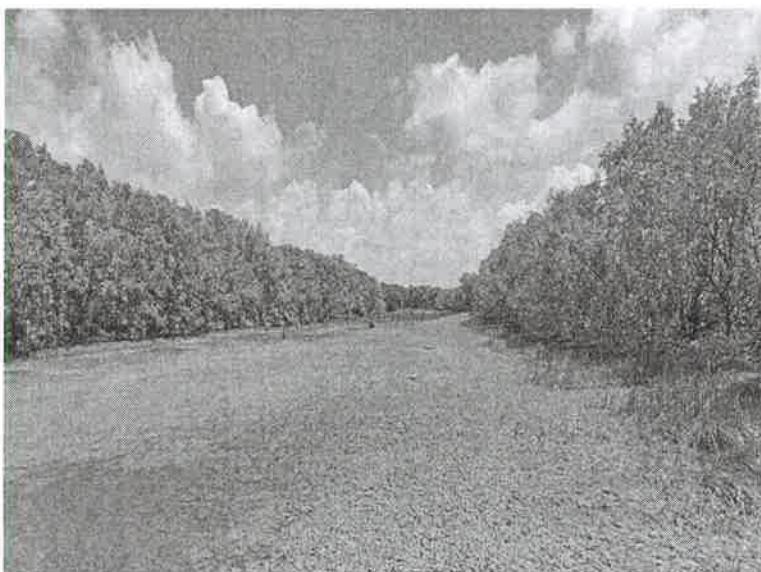
La fotografía corresponde a la última inspección del año 2022, la cual muestra las características que presenta casi todo el recorrido del canal de reservorio actualmente.

Tal como lo indicó el promotor el flujo de agua ingresa en marea alta; sin embargo, las mareas son ciclos repetitivos (mareas altas y bajas) cada día, y de acuerdo a lo observado, de alguna manera el libre flujo de agua puede estar interrumpido, ya que casi todo el recorrido del canal de reservorio actualmente se encuentra seco. Lo cual debe ser aclarado por el promotor.
