**MEMORANDO  
DRPO - SEIA - 214 - 2022**

**SECCIÓN DE EVALUACIÓN DE ESTUDIO DE IMPACTO AMBIENTAL  
INFORME TÉCNICO DE INSPECCIÓN DE CAMPO DE EsIA, CATEGORÍA I**

**DRPO – SEIA –IIO – 271 – 2022.**

INFORME TÉCNICO No. DRPO-SSH-173-2022.

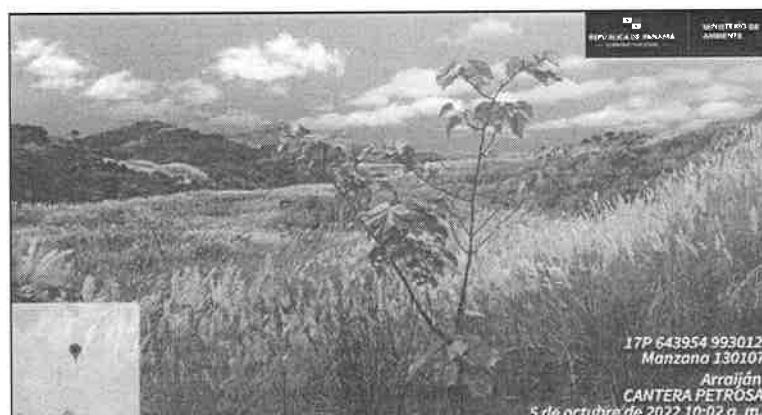
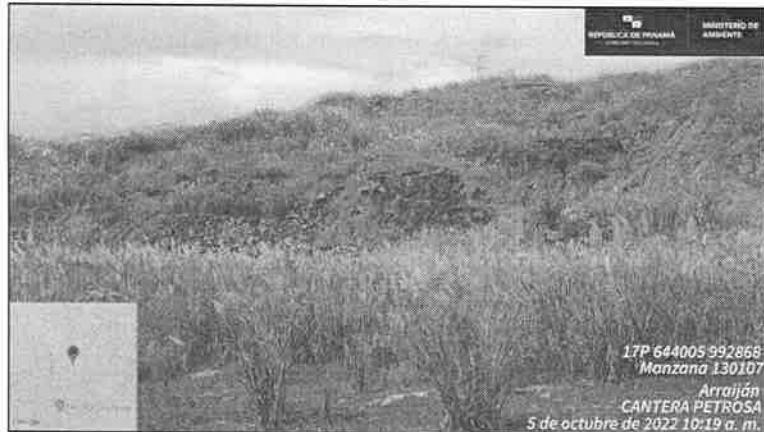
Imagen 1 y 2, muestra la vegetación que se observó en el polígono. **Fuente:** Inspección realizada el día 05 de octubre de 2022.

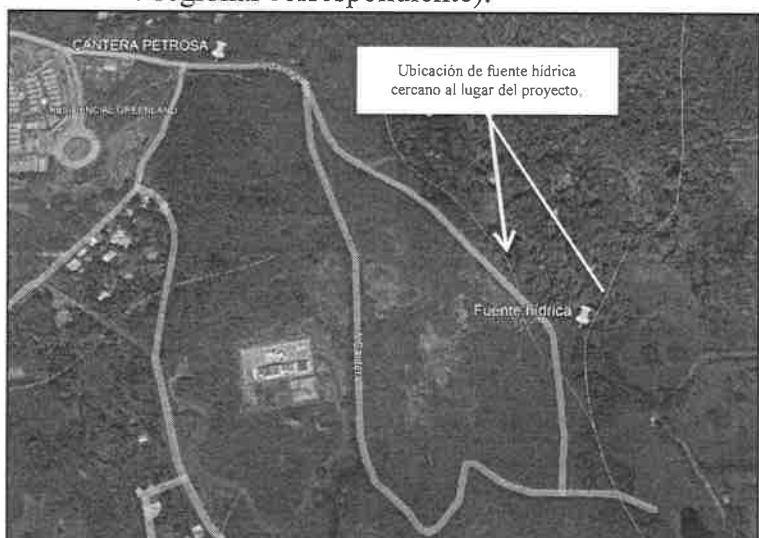
Imagen 3. En la imagen se observa la fuente hídrica cercana al polígono. **Fuente:** Google Earth.

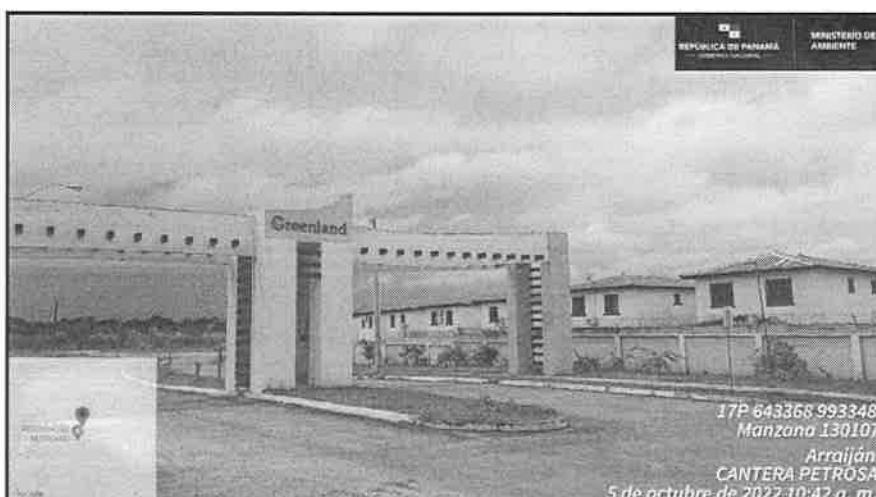
Imagen 7, se muestra el proyecto residencial más cercano. **Fuente:** Inspección realizada el día 05 de octubre de 2022.

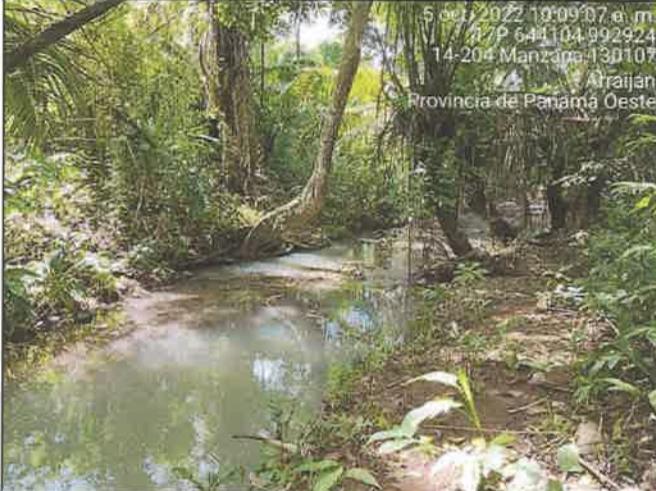
INFORMACIÓN DE LA INSPECCIÓN											
PROYECTO	CANTERA PETROSA.										
<b>Hallazgo N° 1 De OBSERVACIÓN</b>	<b>Fecha:</b>	05 de octubre de 2022.									
<b>Descripción del Hallazgo:</b>		<b>Evidencia fotográfica:</b>									
<p>Luego de un recorrido por el área del proyecto y verificada las coordenadas UTM WGS-84 en el Sistema Nacional de Información Ambiental (SINIA), se constató la existencia de una quebrada Sin Nombre en la zona Noreste que atraviesa parte del polígono en evaluación.</p> <p>De igual forma se observó que dicho polígono también es atravesado en la zona noreste con otra quebrada Sin Nombre.</p> <p>Al momento de la inspección las fuentes hídricas mencionadas mantienen su bosque de galería, mostraron caudal corrido y coloración oscura, producto de las constantes precipitaciones.</p> <p>Cabe destacar que ambas quebradas existentes son afluentes al río Burunga.</p>

<p><b>Imagen No. 1.</b> Quebrada Sin Nombre que atraviesa el polígono en la zona Sureste. <b>Fuente:</b> Inspección realizada el 05 de octubre de 2022.</p>

- Establecer la respectiva área de protección de las quebradas Sin Nombre en cumplimiento a lo establecido en la Ley 1 de 3 de febrero de 1994 y contribuir con el enriquecimiento de la vegetación existente en la zona contigua al cauce, con la finalidad de protección y conservación del cauce natural.

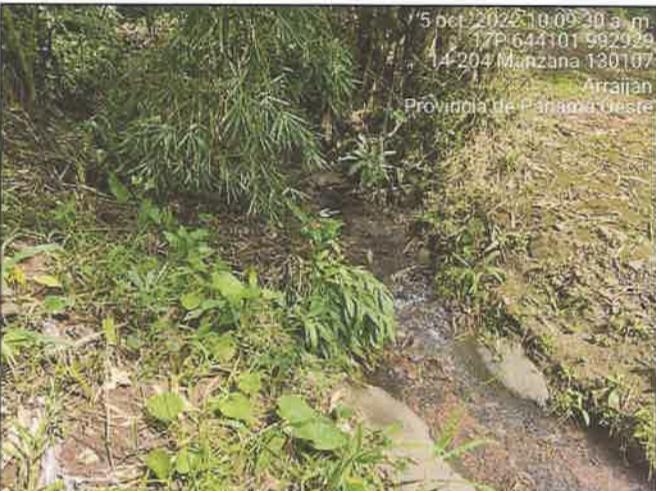
#	Fuente Hídrica	Coordenadas UTM									
1	Quebrada Sin Nombre	644101 E 992929 N									
2	Quebrada Sin Nombre	644104 E 992924 N									
		<p><b>Imagen No. 2.</b> Quebrada Sin Nombre que atraviesa el polígono en la zona Noreste. <b>Fuente:</b> Inspección realizada el 05 de octubre de 2022.</p>

- Que ambas quebradas Sin Nombres, son afluentes al río Burunga.
- Que en la foja No.92, punto 6.6 de Hidrología, del EsIA presentado, se menciona una quebrada Sin Nombre, mas no se hace referencia a la otra fuente hídrica, por lo tanto, es necesario que se amplíe la información.

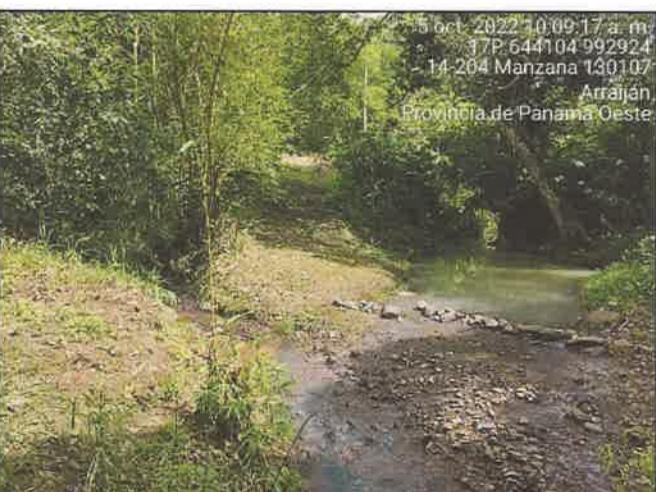
<p><b>Imagen No. 3.</b> Vista de donde se unen ambas quebradas Sin Nombre. <b>Fuente:</b> Inspección realizada el 05 de octubre de 2022.</p>

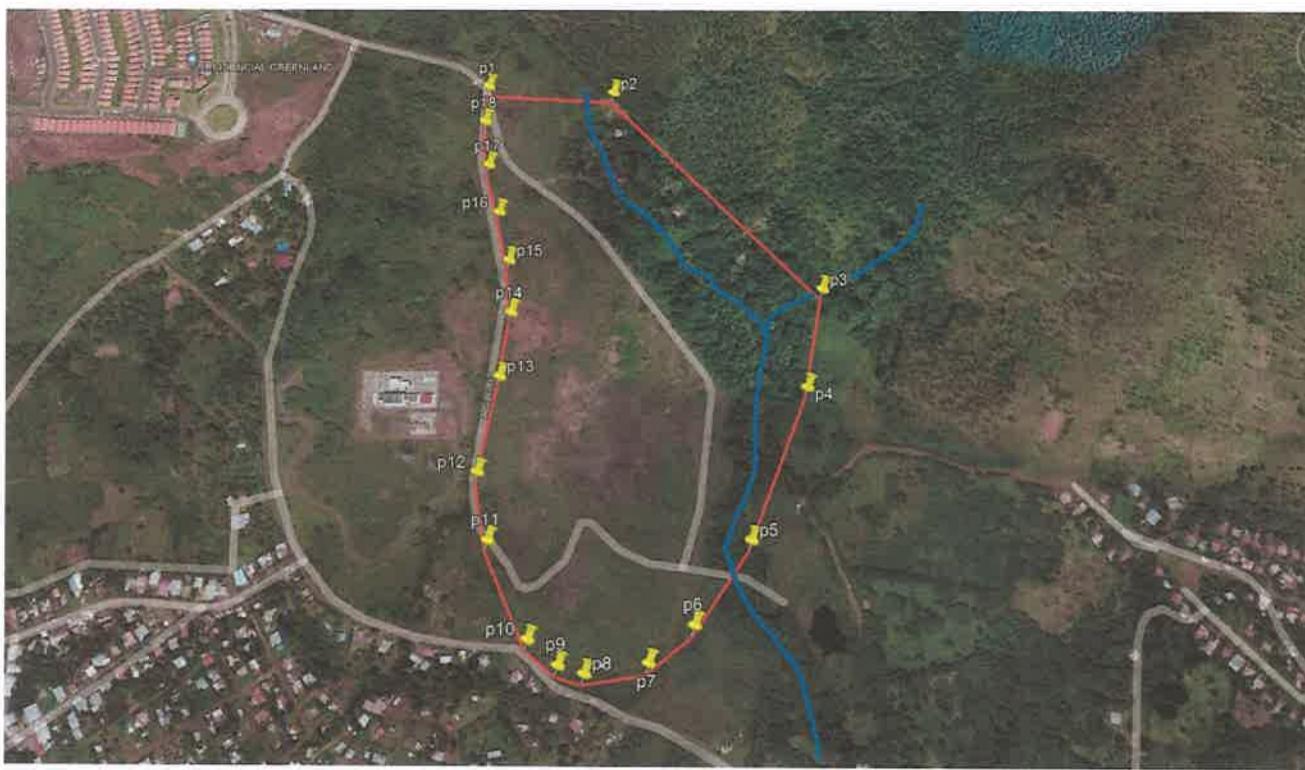
Imagen No. 4. Imagen satelital de Google Earth, donde se muestra las fuentes hídricas dentro al polígono del proyecto.
