DEPARTAMENTO DE EVALUACIÓN DE ESTUDIOS DE IMPACTO AMBIENTAL
INFORME TÉCNICO DE INSPECCIÓN No. 036-2022

Proyecto:	RESIDENCIAL LA FELICIDAD- ETAPA II	Categoría:	II
Promotor:	VIVIENDAS DEL OESTE, S.A.		
Representante Legal:	JOHN McCORMICK ALBARRACÍN		
Localización del Proyecto:	CORREGIMIENTO DE HERRERA, DISTRITO LA CHORRERA, PROVINCIA DE PANAMÁ OESTE		
Fecha de inspección:	MIÉRCOLES 28 DE SEPTIEMBRE DE 2022.		
Fecha del Informe:	JUEVES 28 DE SEPTIEMBRE DE 2022.		
Participantes:	<ul style="list-style-type: none"> • Jazmin Mojica - Evaluadora de EsIA (Nivel Central). • Lesly Flores – Evaluadora de EsIA (Nivel Central). • Geraldo Aizpurúa – Regional de MiAmbiente Panamá Este. • Hilario Rodríguez - Regional de MiAmbiente Panamá Este. • German Jaén- Regional de MiAmbiente Panamá Este. • Lady Palacio - Regional de MiAmbiente Panamá Este. • Marcelino Mendoza – Consultor • Adrián Meneses – Promotor.

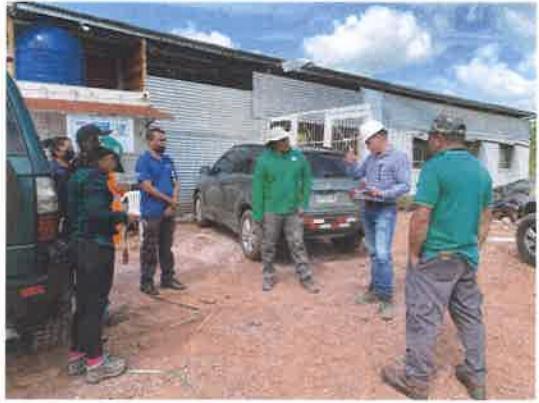
Foto 1. Inicio de inspección en la zona del proyecto

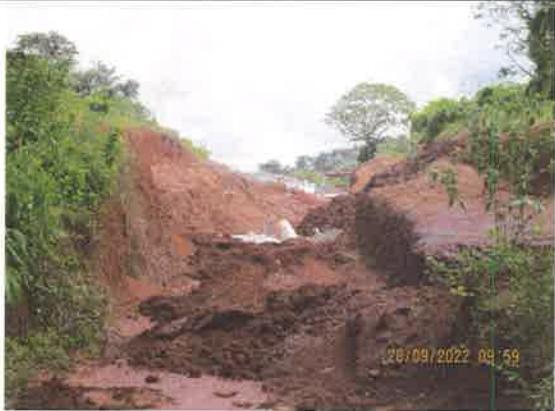
Foto 2-vista del área colindante con el proyecto(LA FELICIDAD ETAPA I)

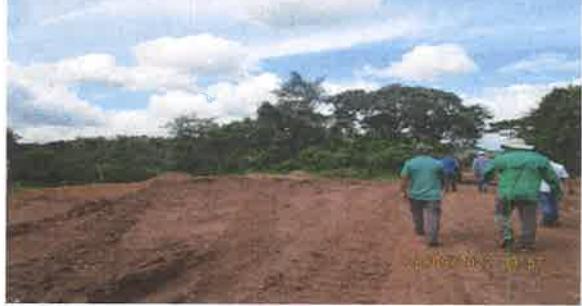
- Durante el recorrido por el área propuesta para el proyecto, se verificó que existen áreas desprovistas de vegetación y movimiento de tierra, lo cual el promotor indicó que las mismas fueron intervenidas previo a la aprobación de la segunda etapa y que se les había abierto proceso administrativo en la Regional de Panamá Oeste.
- Dentro del polígono propuesto se encuentran dos cuerpos hídricos, los cuales mantienen su bosque de galería y mantenían agua y caudal. Colindante al proyecto se encuentra el Rio Caimito. (foto 6, 13 y 14).
- En el área del proyecto se registraron algunos fragmentos cerámicos en superficies, probablemente de la época prehispánica, sin decoración, en zonas donde hubo movimiento de tierra.

Foto 3- vista del área con movimiento de tierra

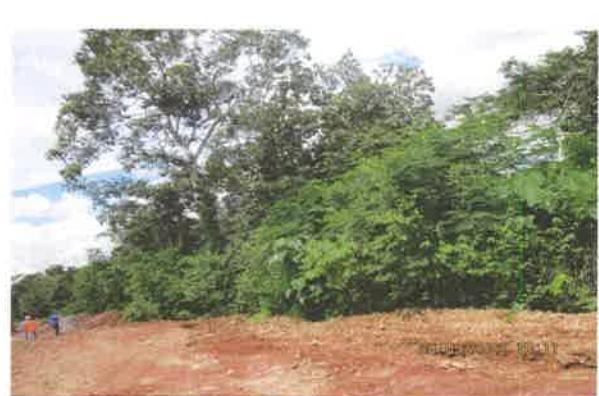
- La topografía del sitio es irregular (foto 4).
- La vegetación presente en sitio se constituye mayormente por bosque secundario y bosque de galería. (foto 4, 5 y 6).
- Durante la inspección, se observó que, el proyecto inició construcción de la primera etapa, el cual fue aprobado mediante un EsIA categoría I, denominado RESIDENCIAL LA FELICIDAD ETAPA I.
- Actualmente se encuentran en movimiento de tierra producto de la construcción de la línea sanitaria, PTAR y las viviendas, contemplados en el alcance del EsIA, categoría I, aprobado (foto 2, 7 y 8).
- Se verificó en campo que la quebrada sin nombre, que fue registrada por DIAM en la zona donde se construirá la línea sanitaria de la categoría I, se ubica colindante al área del proyecto y no sobre esta.

Foto 4- vista general del área con vegetación y con movimiento de tierra

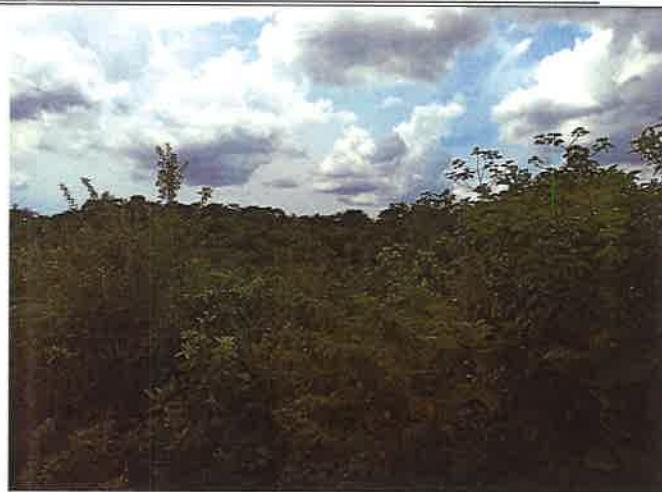
Foto 5-vista general del área con vegetación

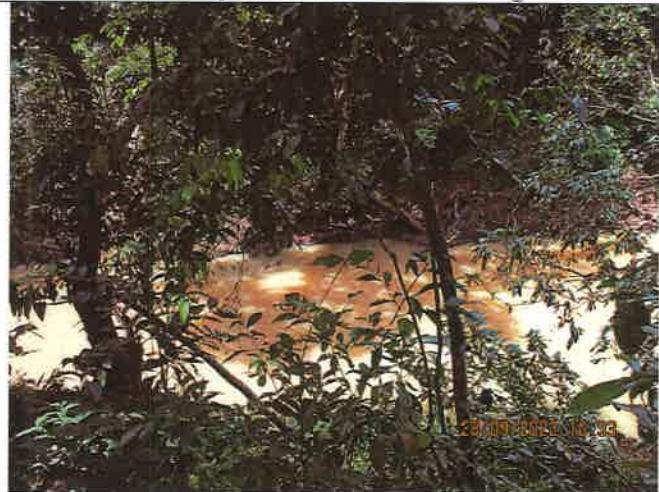
Foto: 6. Bosque de galería del río Caimito.

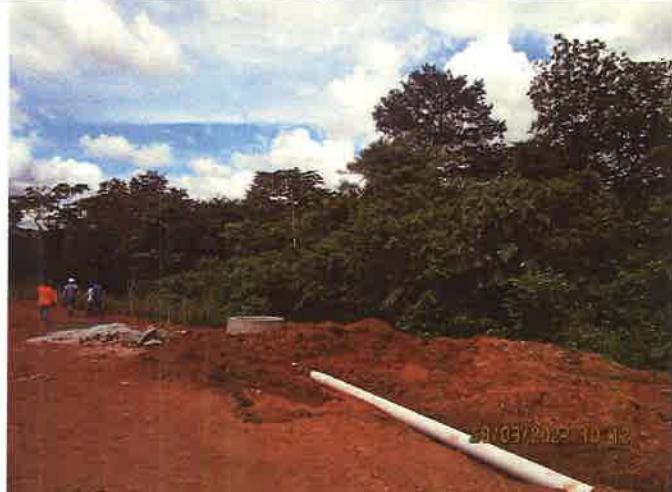
Foto 7-Vista del área por donde pasa la línea de conducción de aguas residuales hacia la planta de tratamiento de la primera etapa .

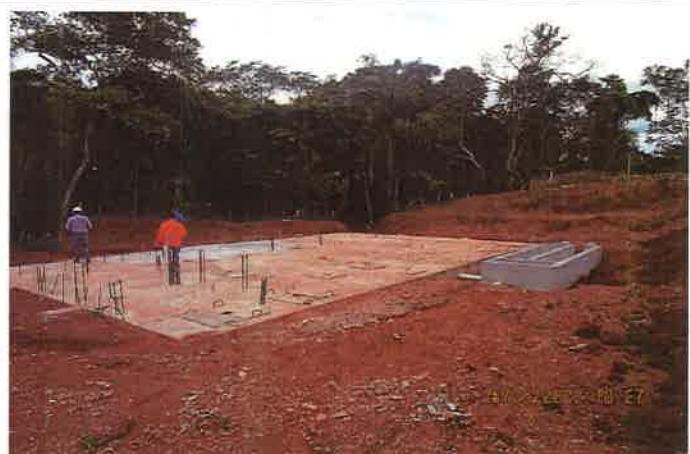
Foto 8-vista del área donde se construye la planta de tratamiento de aguas residuales

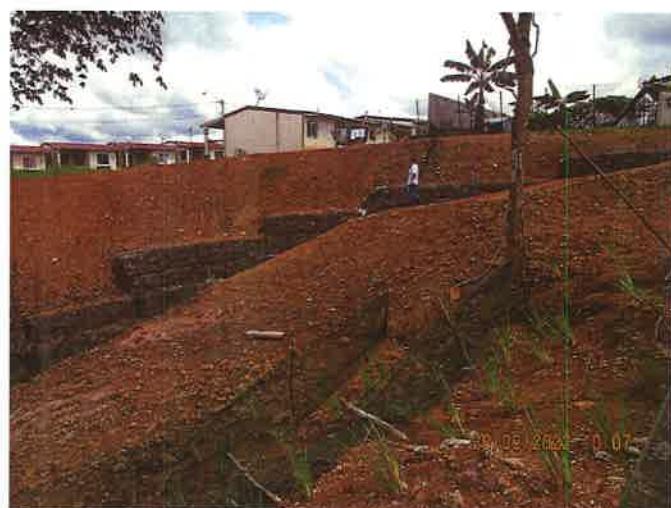
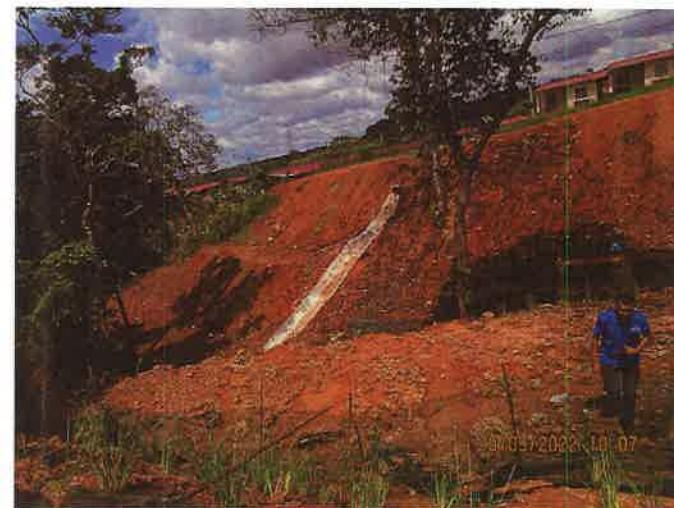
foto 9 y 10-Vista General del área de intervención sobre la servidumbre hídrica por parte del proyecto colindante

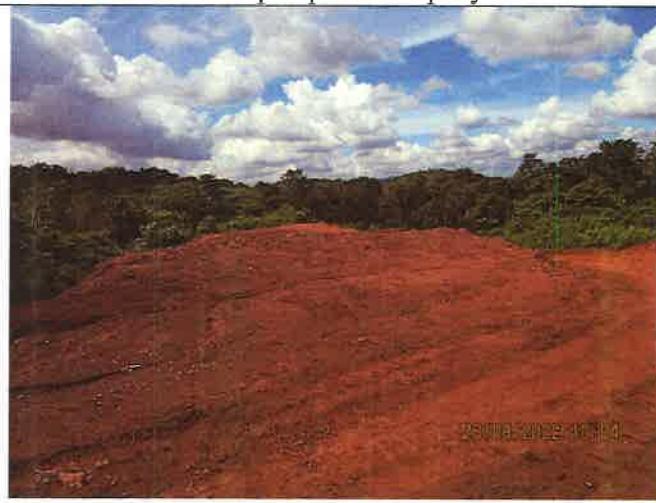
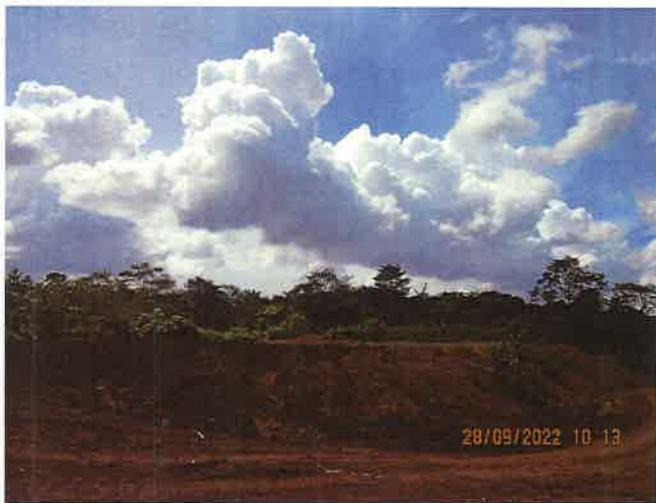
Foto 11 y 12- Área destinada para la construcción de las tinas de oxidación.

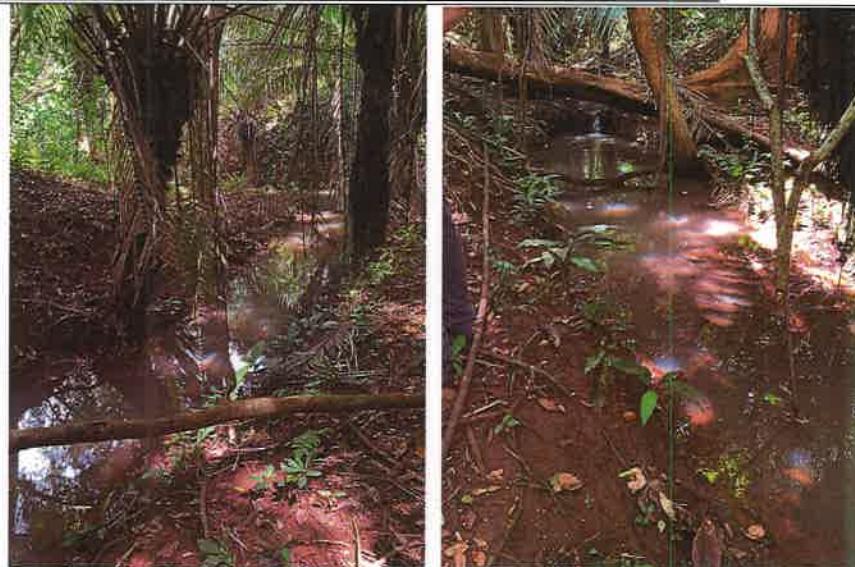
Foto 13 y 14- vistas de la fuente hídrica donde se propone la colocación de un puente

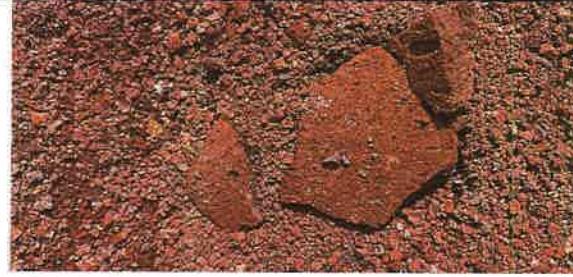
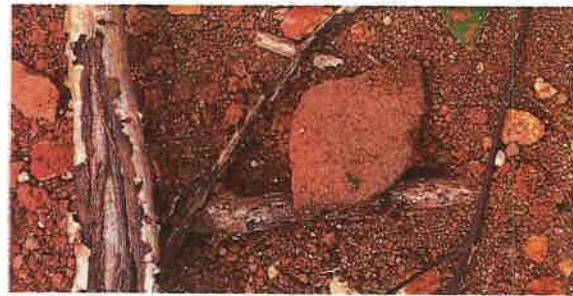
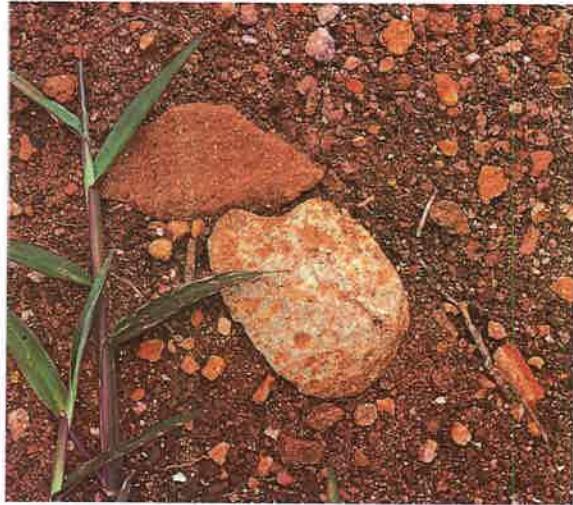
Foto 10- imágenes de material cerámico en superficie, en zona con movimiento de tierra

- El río Caimito, es el cuerpo de agua superficial donde se propone descargar las aguas tratadas.
- Sobre una de las quebradas sin nombre se propone la construcción de un puente para dar conectividad dentro del proyecto.
- Se visualizaron dos cuerpos de agua superficial con caudal y flujo constante en el área de desarrollo del proyecto y el río Caimito que colinda con el área del proyecto.
- Durante el recorrido se observó que en el polígono del proyecto se identificó mayormente bosque secundario y bosque de galería.
- Colindante con el área del proyecto se ubican otros proyectos habitacionales.
- Se evidenció fragmentos cerámicos en superficie, en las zonas con movimiento de tierra.

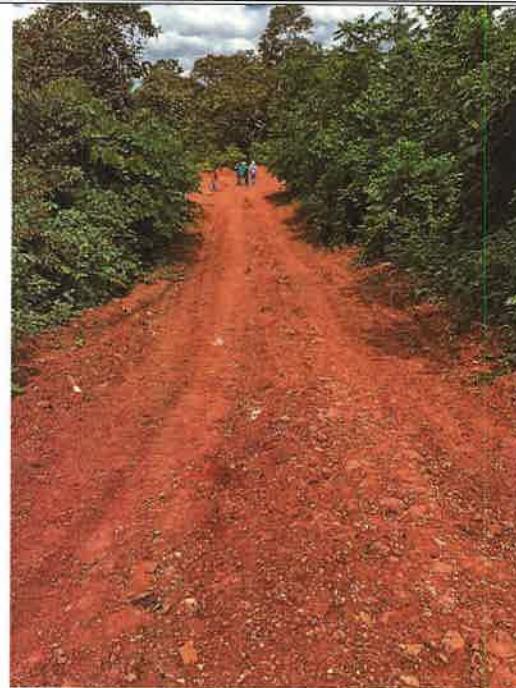
Foto 11-camino de acceso al área del proyecto

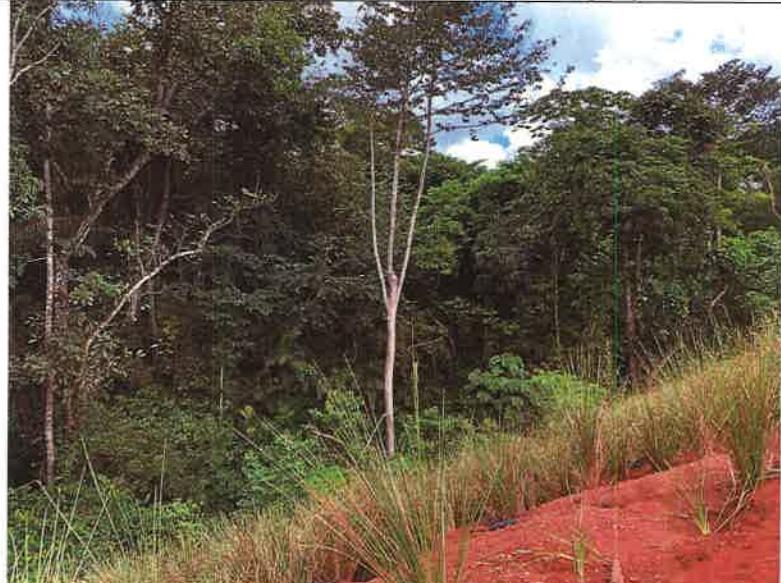
Foto 13-siembra de vegetación en la servidumbre hídrica de quebrada sin nombre que colinda con el proyecto.

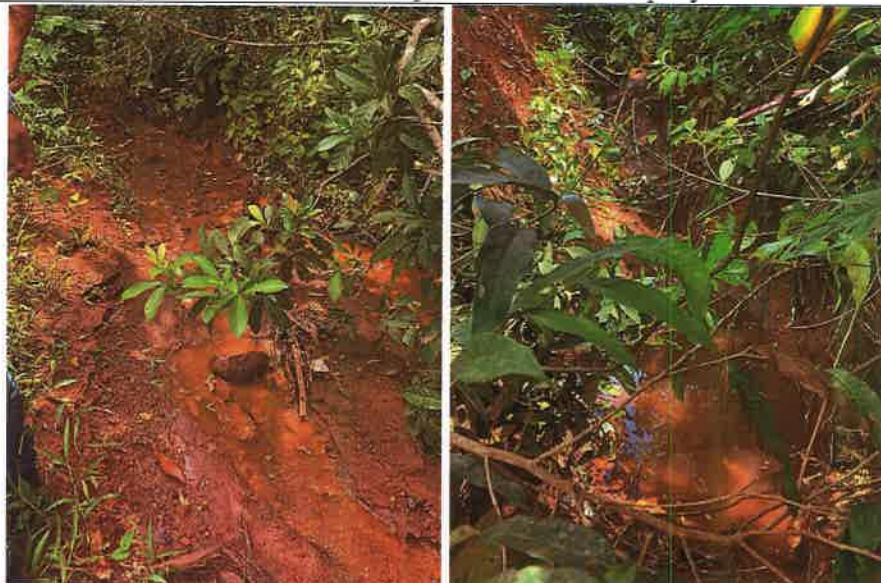
Foto 14-curso de agua que discurre hacia quebrada dentro del polígono del proyecto
