Por este medio se le envía el informe Técnico de evaluación del componente forestal a la modificación del Estudio de Impacto Ambiental Categoría I denominado "VISTA ALEGRE HILLS" cuyo promotor es: SOCIEDAD TODILYJE S.A. Localizado en el Corregimiento de Cativa, Distrito y Provincia de Colón.

**INFORME DE TECNICO DE EVALUACIÓN A LA MODIFICACIÓN DEL
COMPONENTE FORESTAL EN ESTUDIOS DE IMPACTO AMBIENTAL, (EsIA).**

MOTIVO DE LA INSPECCIÓN	Realizar inspección Técnica por la sección Forestal al Estudio de Impacto Ambiental
ESTUDIO	“VISTA ALEGRE HILLS”
PROMOTOR	SOCIEDAD TODILYJE S.A.
CATEGORÍA	Cat I
UBICACIÓN:	Corregimiento de Cativa, Distrito y Provincia de Colón.
FECHA DE INSPECCIÓN:	30 de noviembre de 2021
ELABORACIÓN DEL INFORME:	7 de diciembre de 2021
PARTICIPANTES:	Ministerio de Ambiente - Dirección Regional de Colón Lda. Yarleni Julio/ Departamento Forestal · Ing Miguel Gómez/ Evaluación ambiental · Ing Soledad Batista/ Evaluación ambiental · Ing Isabel Mela/ Seguridad hídrica

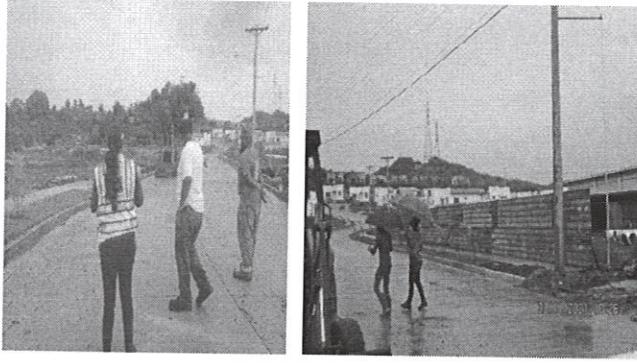
Información de la Inspección			
Lugar	Corregimiento de Cativa, Distrito y Provincia de Colón	Fecha	Martes, 30 de Noviembre de 2021
Hallazgo No. 1		Criterio Técnico	Ley 41 general de ambiente de la República de Panamá del 1 de julio de 1998. Ley 1 de 3 de febrero de 1994
Descripción del Hallazgo: En las coordenadas 0630502(E)-103389.4(N), 0630469(E) - 1033835(N) y 0630404(E)-1033924(N), 0630380.(E) - 1033910(N), 0630497(E) - 1033792(N) se ubicó los puntos referencia del sitio señalado por el consultor.		Fotografía de evidencia <div style="border: 1px solid black; padding: 5px; margin-bottom: 10px;"> Fotografía No. 1. Personal del Ministerio de Ambiente atendiendo la Inspección dentro del proyecto. </div>

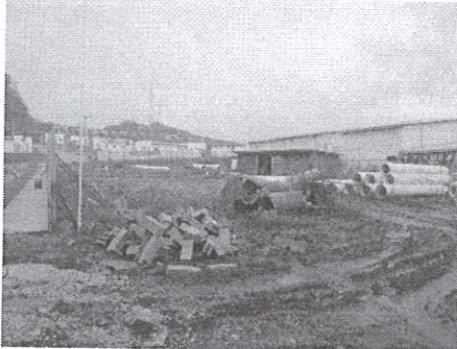
En el Lugar se observó una cobertura vegetal solamente de gramínea compuesta por paja canalera con partes de suelos desprovistos compactada por maquinaria.		<div style="border: 1px solid black; padding: 5px; margin-bottom: 10px;"> Fotografía No. 3. En coordenadas 0630497(E) – 1033792(N), se ubica una de las nuevas modificaciones que es la conexión a la calle principal de acceso al proyecto. </div>

Según lo observado en la inspección el proyecto ha iniciado modificaciones con el desvío y conexión de acceso a la carretera principal, el resto se mantiene con una cobertura vegetal de parches de gramínea compuesta por paja canalera.

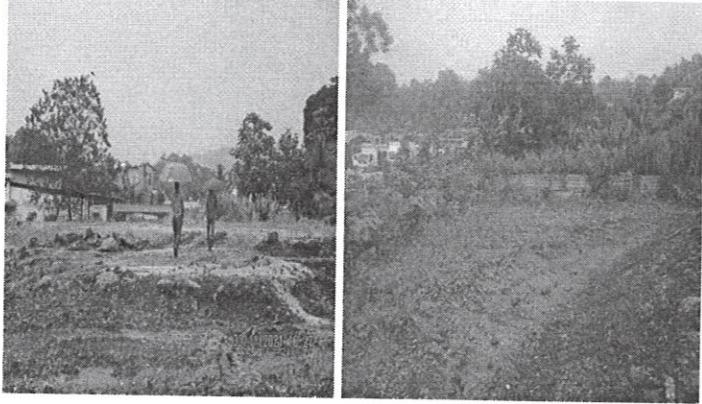
El área de la construcción del proyecto ha intervenir será en cobertura vegetal cubierta de algunos parches de gramínea en una superficie de 5has, + 4,266.67 mts² , aproximado.		<div style="border: 1px solid black; padding: 5px; margin-bottom: 10px;"> Fotografía No. 2. El proyecto cuenta con parches de gramíneas y parte de suelo desprovistos. </div>
