Las Tablas, 15 de diciembre de 2022.
DRLS-1445-2022.

Sección	Informe de Inspección
Forestal	Informe de Inspección No. DRLS-SF-021-2022
Recursos Hídricos	Informe de Inspección 005-2022
Evaluación de Impacto Ambiental	Informe Técnico de Inspección No. SEIA-002-2022
Áreas Protegidas y Biodiversidad	Informe Técnico de Inspección SAPB-LS-038-2022

Propósito :	Verificación en campo del área propuesta para el desarrollo del proyecto “ESTUDIO DE IMPACTO AMBIENTAL CAT.II ADECUACION DE TERRENO” .
Promotor:	INVERSIONES VILLA MARINA, S.A.
Ubicación:	Provincia de Los Santos, distrito de Pedasi, corregimiento de Oria Arriba.
Fecha de la Inspección:	12 de diciembre de 2022.
Fecha del Informe:	14 de diciembre de 2022.
Participantes:	Hillary N. Igualada: Técnico de la Sección de Evaluación de Impacto Ambiental. Virgilio Ureña: Jefe de la Sección de Recursos Hídrico. Alexis Pérez: Jefe de la Sección de la Sección de Áreas Protegidas y Biodiversidad. Fernando Domínguez: Jefe de la Sección de Forestal. Alexis Rivera: Sección de Áreas Protegidas y Biodiversidad. Miguel Batista: Agencia de Pedasi. Héctor Justiniani: Consultor de Inversiones Villa Marina, S.A

INFORME TÉCNICO DE INSPECCIÓN No. SEIA-002-

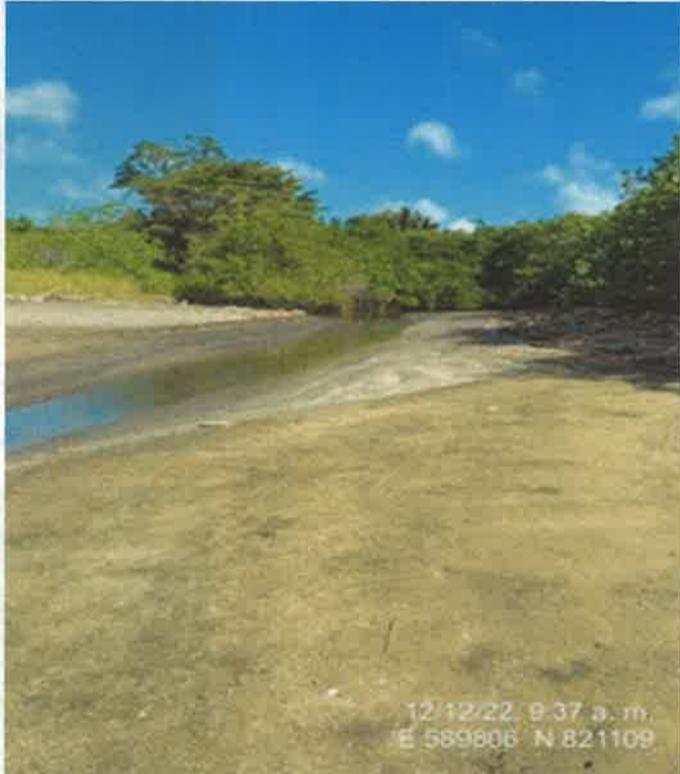
Coordenada UTM Datum WGS 84 Zona 17	Fotos
589806E/821109N	<p>Foto N°1. Quebrada Venao (Desembocadura al Mar)</p>

- a) Indicar los impactos y medidas de mitigación a implementar en el área de la quebrada Venao.
 - b) Presentar los impactos y medidas de mitigación que implementará el Promotor, para salvaguardar la flora y fauna observada en la franja de bosque circundante a la quebrada Venao

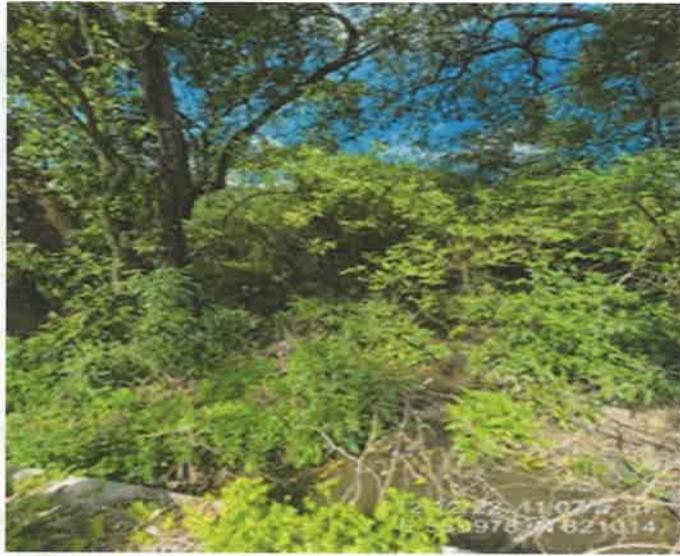
leñosas arbóreas, herbáceas, bejucos y liana en el área de influencia directa del proyecto (Foto N° 5).

<p>589978E/821014N</p>	<p>Foto N° 5. Vegetación del área de influencia del proyecto</p>

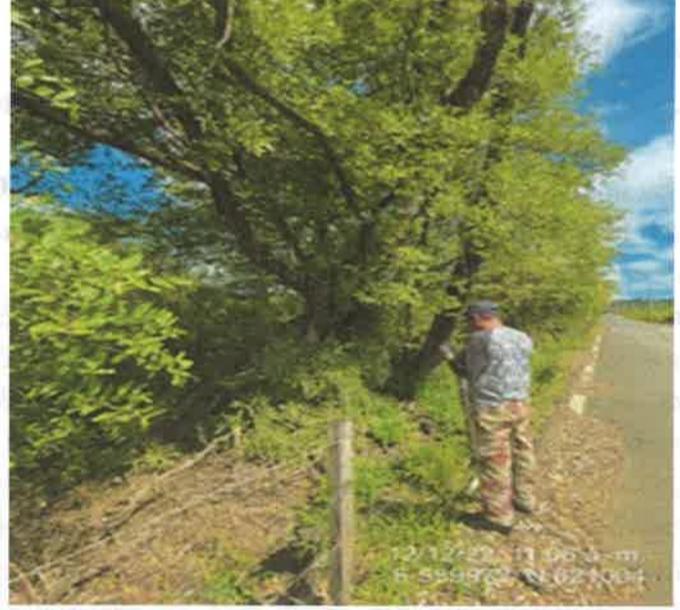
<p>589973E/821004N</p>	<p>Foto N° 6. Zona de manglar colindante al proyecto.</p>

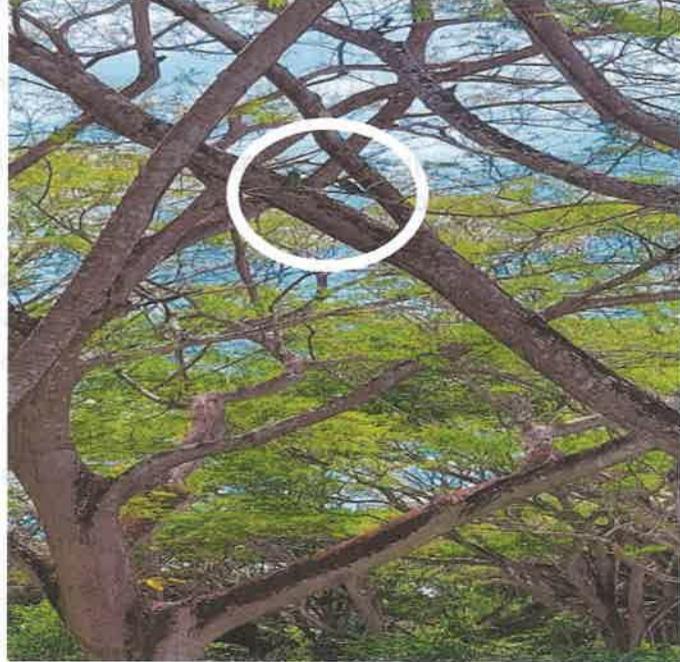
- ✓ Se observó que la vegetación del polígono se caracteriza por un ecosistema marino costero compuesto por gramíneas, arboles aislados (mayormente de Enterolobium cyclocarpum (Corotu) , Tectona grandis (Teca), Cedrela odorata (Cedro), Guazuma ulmifolia (Guacimo Negro, Mangifera Indica (Mango), Spondias mombin (Jobo), Gmelina arbórea (Melina), Zanthoxylum panamense (Tachuelo) y bosque de manglar de especies como: Avicennia germinans (Mangle negro), Laguncularia racemosa (Mangle blanco), Rhizophora mangle (Mangle rojo), Conocarpus erectus (Mangle botoncillo),(Foto N°6).
- ✓ En cuanto a la fauna silvestre del área, se observó la presencia de avifauna características de zona marino costera, reptiles y especies acuáticas características del manglar; además se observó una fauna variada dentro del área de proyecto (Foto N°7).

<p>590137E/821216N</p>	<p>Foto N° 7. Presencia de Avifauna.(Brotogeris Jugularis)</p>

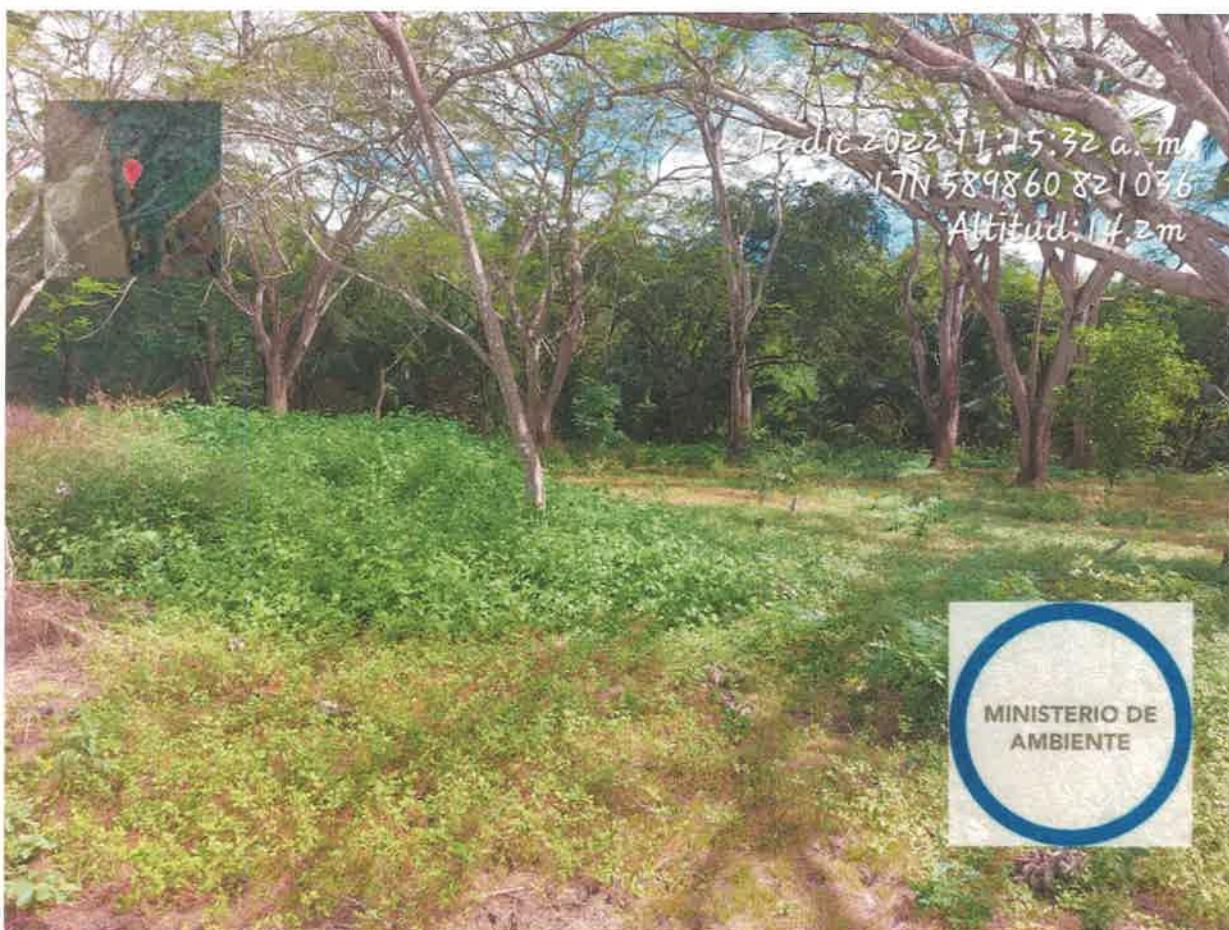
Fotografía 2. Parte colindante a la ribera de playa

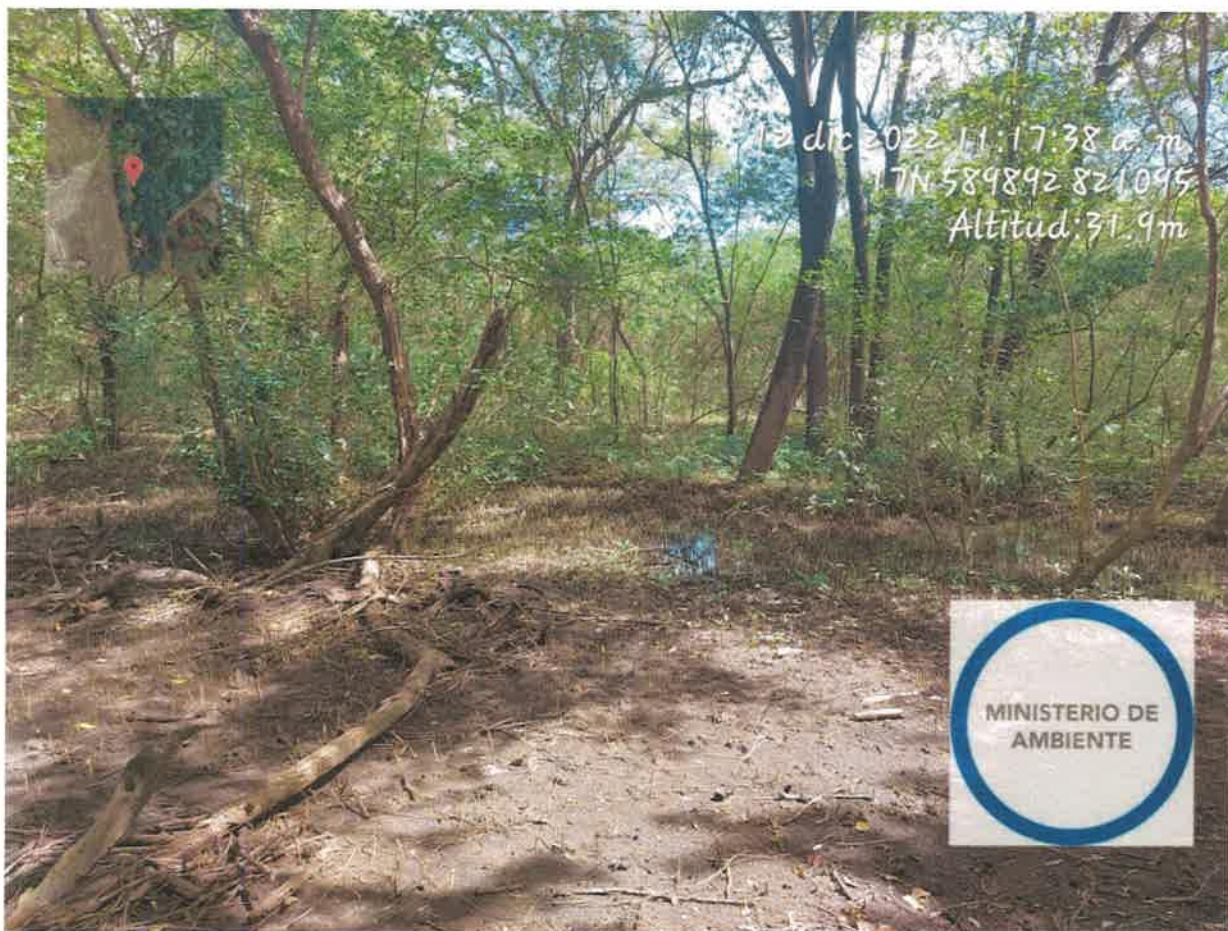
Fotografía 3. Sector inundable con presencia de manglares

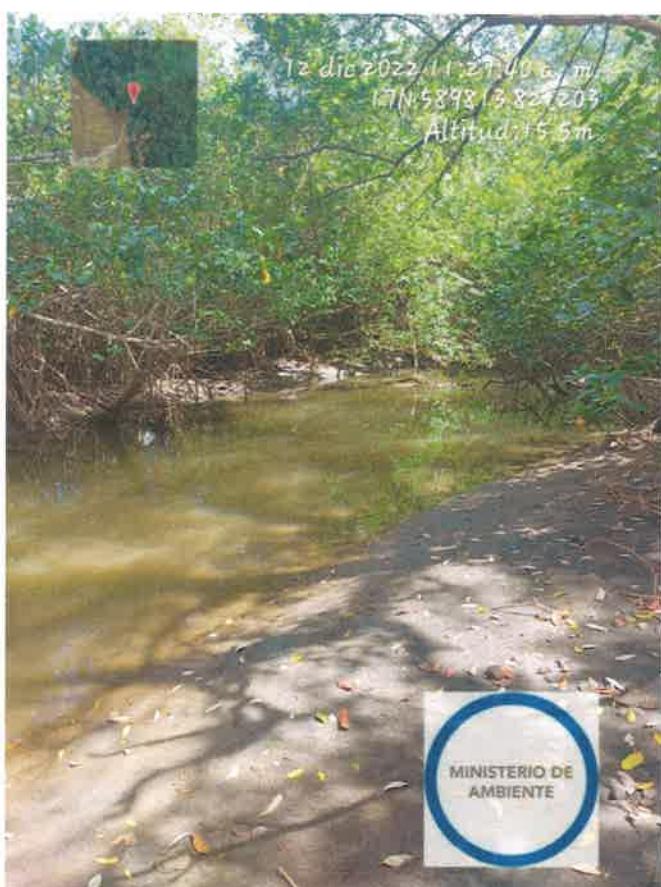
Fotografía 4. Área de escorrentía presencia de Cocodrilo aguja en el sitio

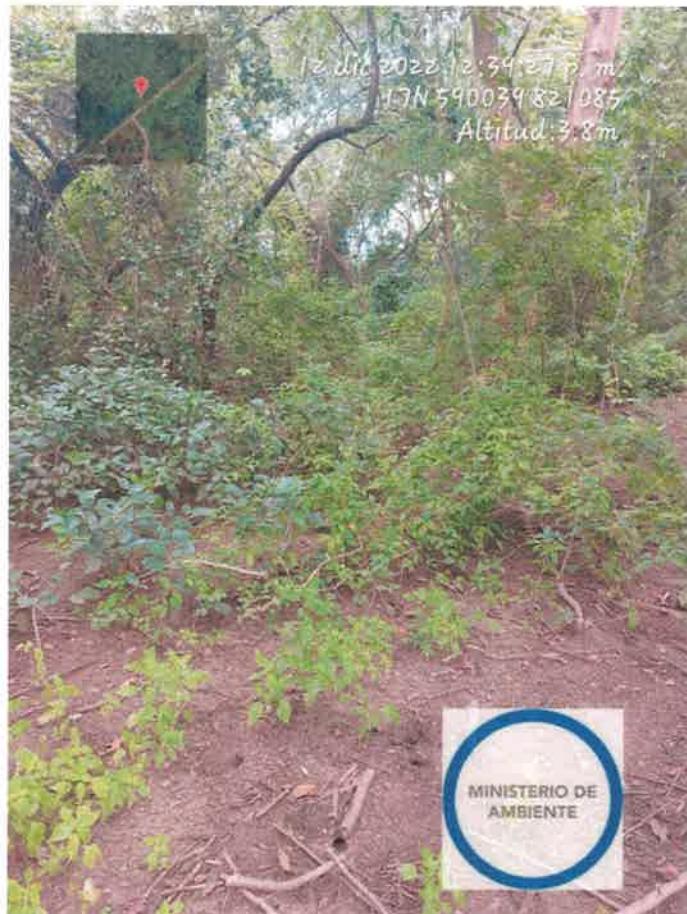
Fotografía 5. Área inundable presencia de madrigueras de cangrejos por la zona

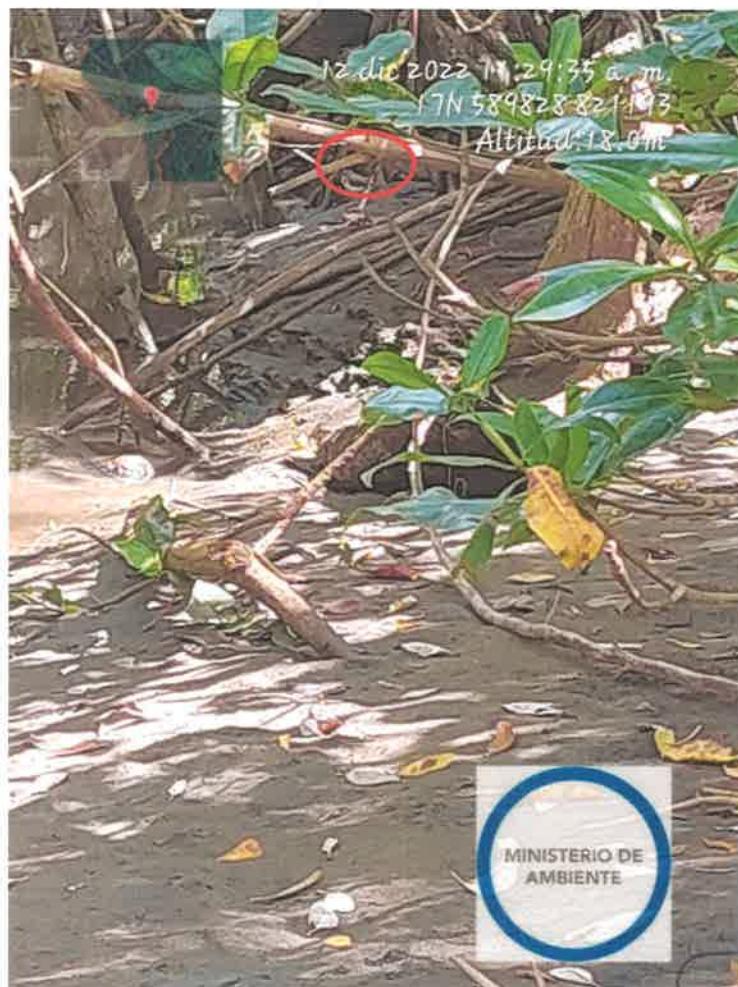
Fotografía 6. Aves marinas en el sector.

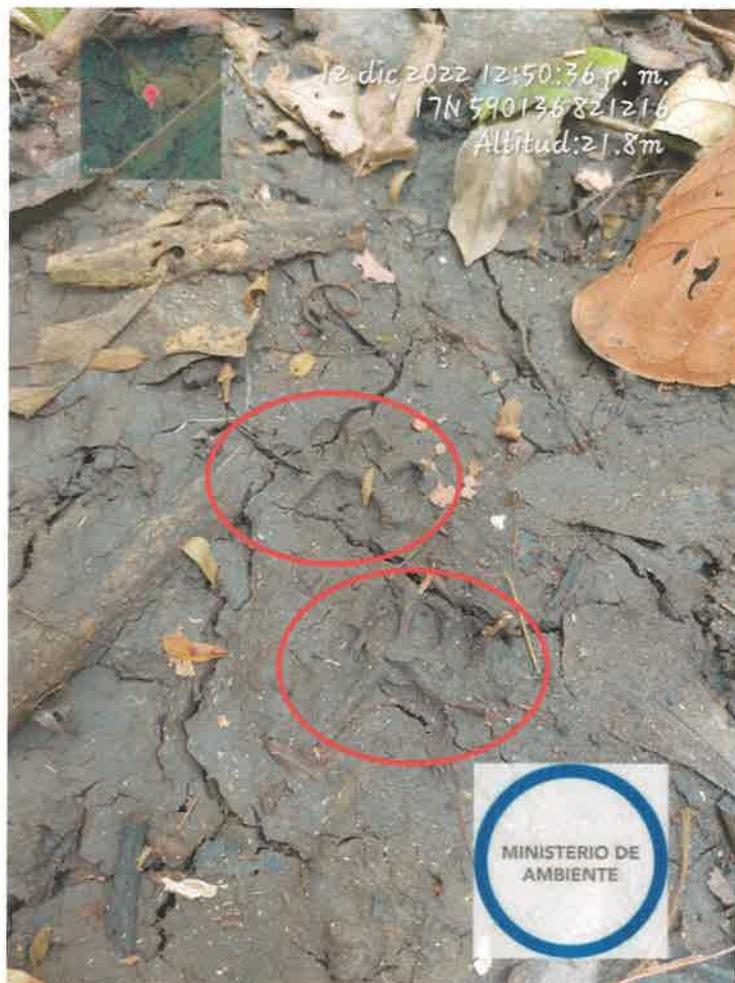
Realizada la inspección de campo, con el fin de evaluar la parte biológica que puede ser afectada durante el desarrollo del proyecto **ADECUACIÓN DE TERRENO**; el cual consiste en la adecuación y nivelación de una superficie de 29 ha + 1908 m² 57 dm², que será dispuesta para futuros desarrollos de vocación turística y es promovido por Inversiones Villa Marina, S.A el cual se desarrollara en la zona Playa Venao, Oria Arriba, Pedasí ubicado en el sector Playa Venado, corregimiento Oria Arriba, se logra evidenciar que son diferentes zonas en donde la fauna se verá afecta por tala de árboles de diferentes especies, además se caracteriza como una zona vulnerable por la presencia de especies en peligro de extinción como mono aullador (*Alouatta coibensis trabeata*), mono cariblanca (*Cebus capucinus imitator*) y Venado Colablanca (*Odocoileus virginianus*) los cuales se encuentran dentro de la lista de fauna amenazada en Panamá, establecida en la Resolución N° DM-0657 de 16 de diciembre de 2016, cabe recalcar que se encontraron huellas de felinos en el área que por su morfología presuntamente se trata de un Margay (*Leopardus weiri*) así

Fotografía 7. Observación huella presuntamente de Margay (*Leopardus weissi*)

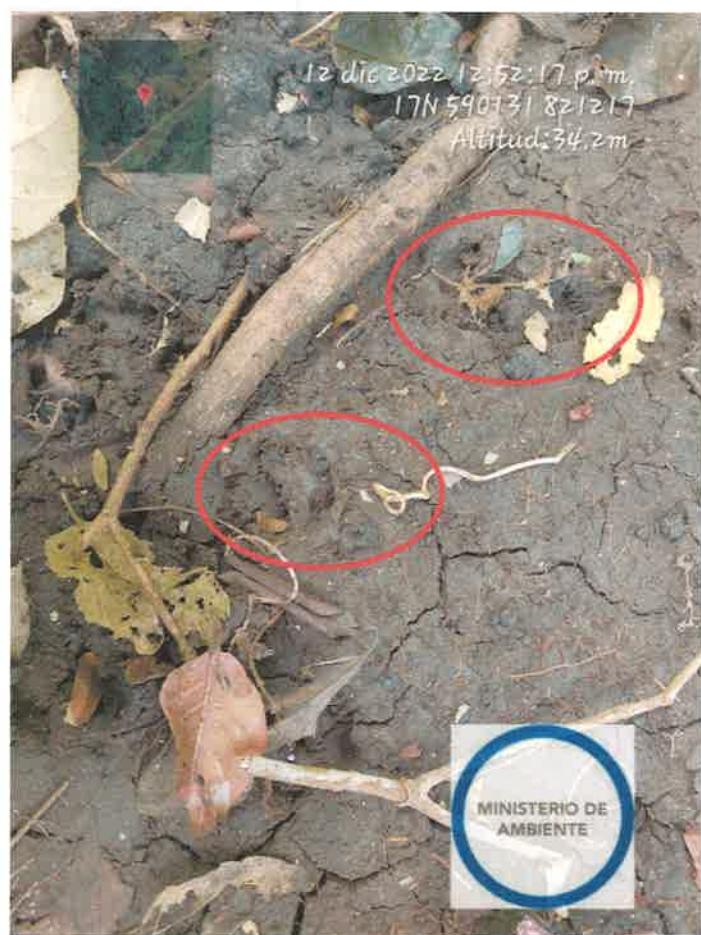
- Indicamos que dentro del estudio fue obviado la presencia de fauna que al momento de realizar la inspección en campo por parte del Ministerio de Ambiente, fueron encontradas como lo son el mono cariblanca (*Cebus capucinus imitator*) (ver fotografía 9) y la presencia de huellas que por su morfología presuntamente se trata de un Margay (*Leopardus weissi*) (ver fotografía 7) y Venado Colablanca (*Odocoileus virginianus*) (ver fotografía 8).

Fotografía 8. Observación huella de venado (*Odocoileus virginianus*)

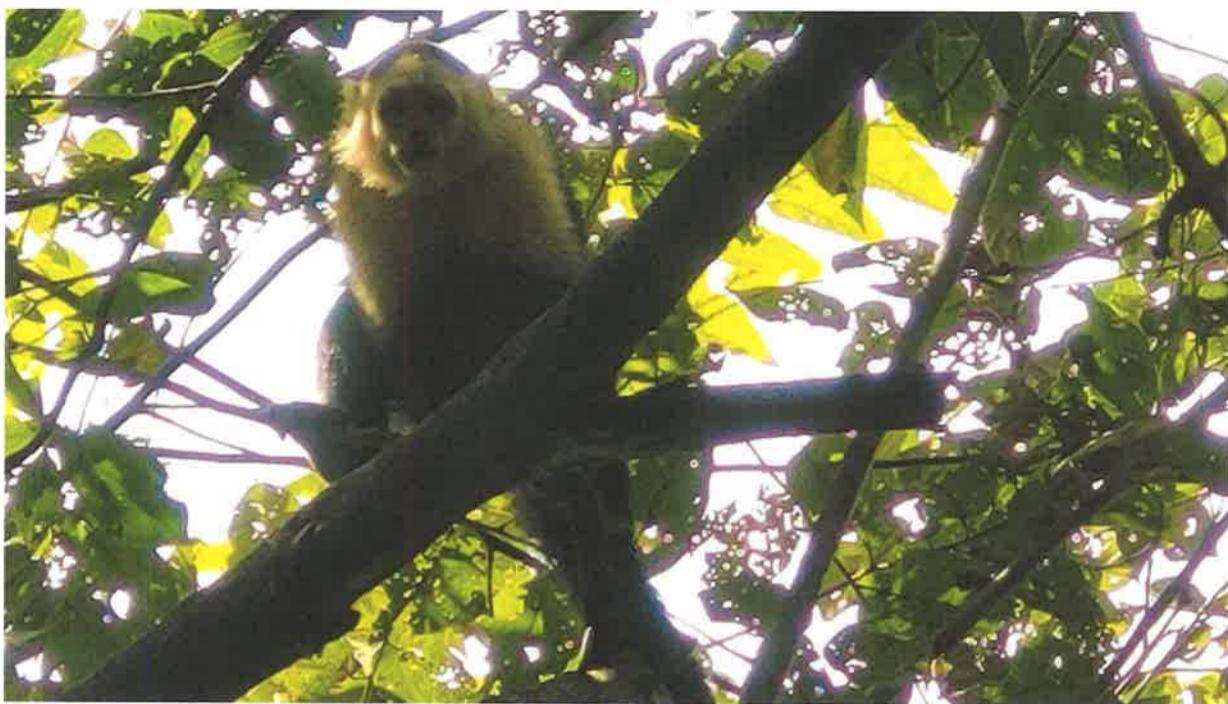
Fotografía 9. Mono cariblanca (*Cebus capucinus imitator*) grupo de 10 integrantes.

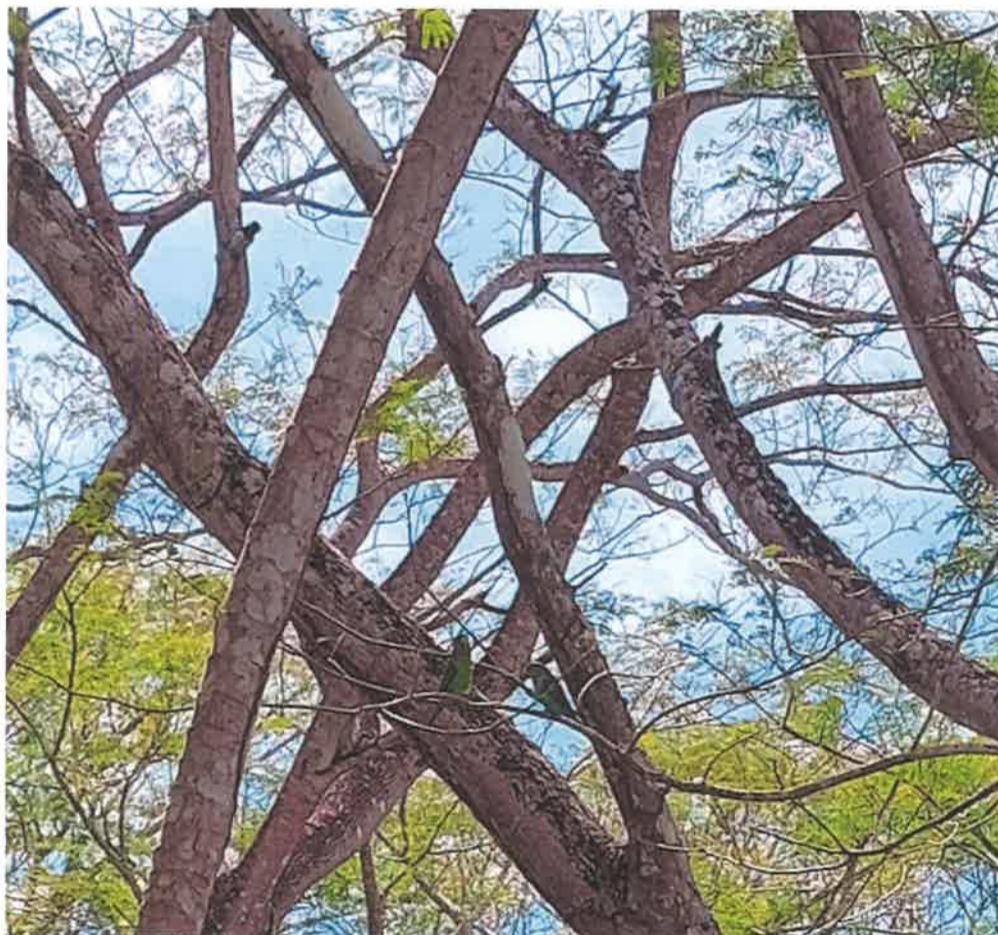
Fotografía 10. Pericos Barbinaranja (*Brotogeris jugularis*) se encontraban en construcción de nidos.

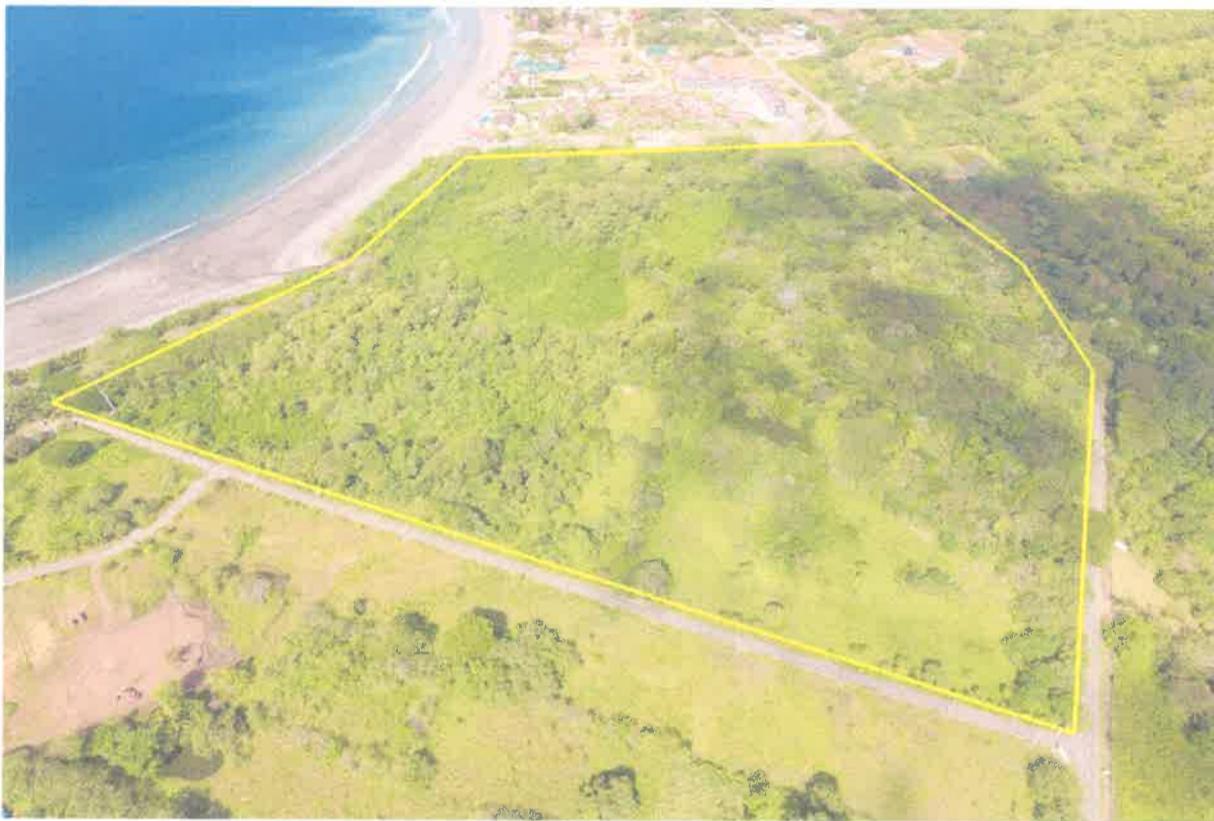
Figura N°5- Fotos del polígono, Finca N° 32267, tomadas con el Drone DJI Mavic Air 2.

- El Estudio de Impacto Ambiental describe la existencia de una (1) fuente hídrica natural, la quebrada conocida con el nombre de venado, sin embargo, durante el recorrido se observaron dos (2) quebradas, las cuales serán descritas con más detalles por la Sección de Seguridad Hídrica de la Dirección Regional de Los Santos.
- Para obtener la información requerida se recorrió el área y se tomaron imágenes aéreas con una Drone DJI Mavic Air 2. Estas imágenes fueron el insumo para determinar y establecer la cobertura real del polígono en estudio (ver Figura N° 5).

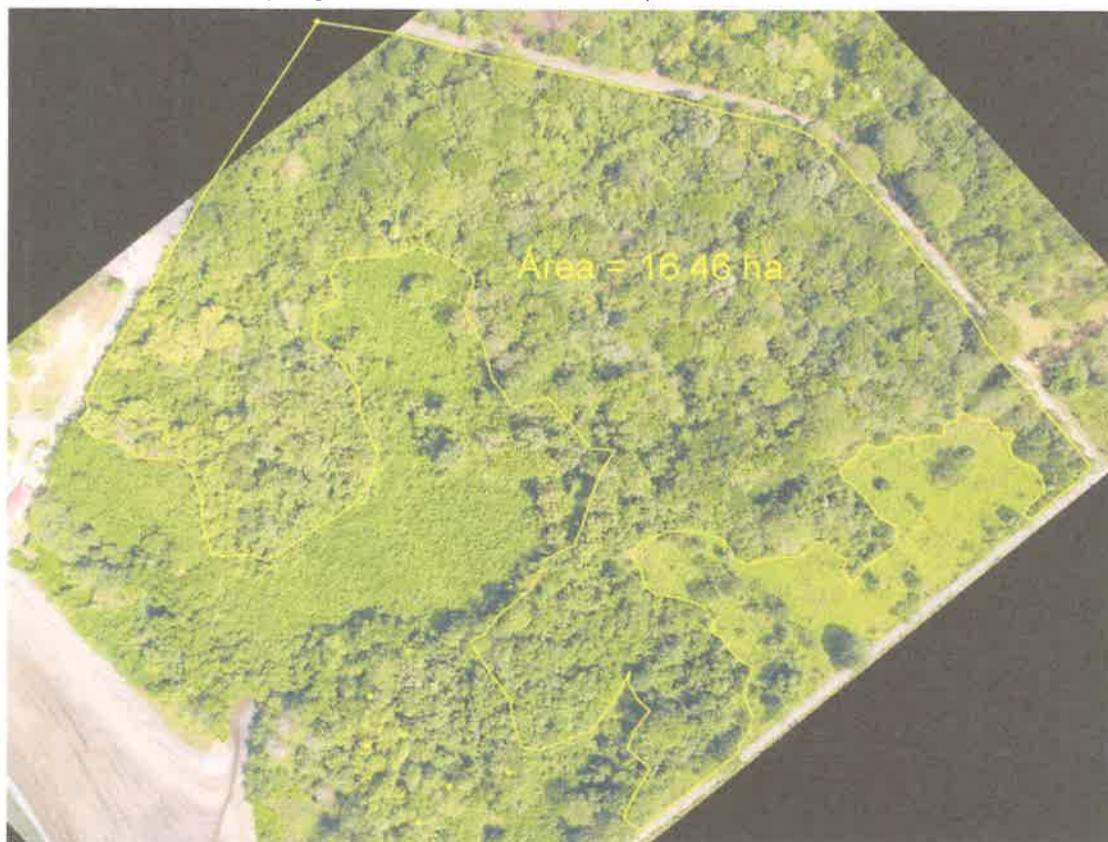
- Mediante el recorrido realizado al área de estudio, además del análisis de las fotos aéreas se determina que existen tres (3) zonas con diferentes tipos de coberturas en el polígono, que a continuación se describen:
- **Bosque secundario mixto latifoliado, con desarrollo intermedio:**
 - Para determinar la superficie de esta cobertura boscosa, se procesaron imágenes del drone en el programa o software QGIS, obteniéndose una superficie de 16.46 hectáreas, (ver figura N° 6).

Figura N° 6.- Foto del polígono, con cobertura de bosque secundario intermedio.

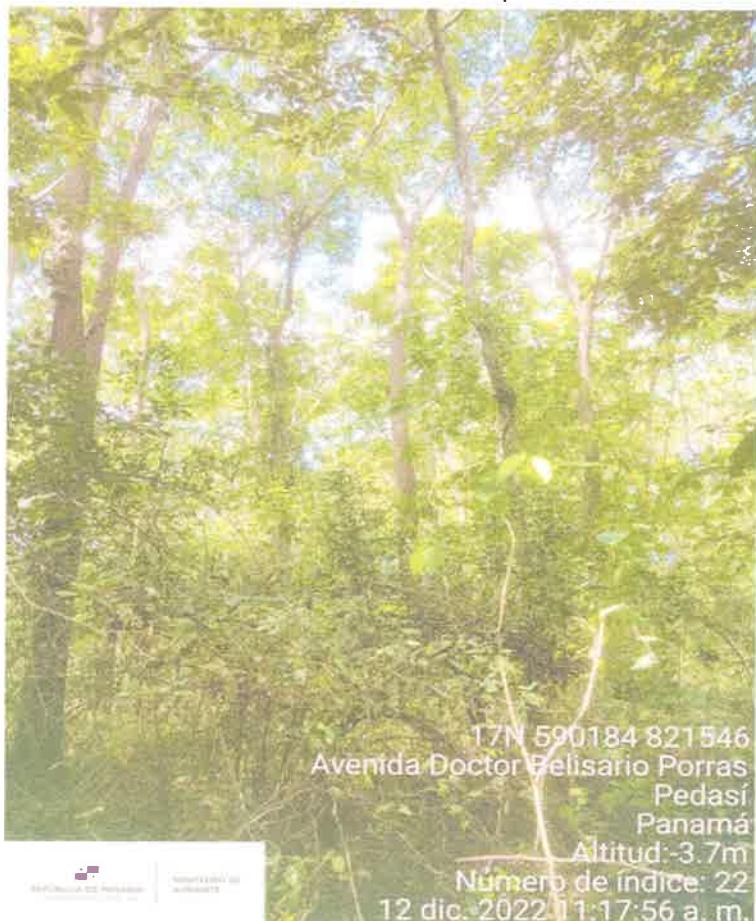
- En este bosque se evidencia la estructura del mismo, el cual presenta los diferentes estratos; árboles emergentes, el dosel, subdosel y sotobosque, (ver figura N° 7), el dosel del bosque está a una altura de 20 metros, y se encuentran aquí individuos arbóreos en gran cantidad y de diferentes especies, brízales, latizales y fustales, y árboles de gran tamaño cuyos diámetros a la altura del pecho superan los 50 centímetros.

Figura N° 7. Foto de la estructura del bosque secundario intermedio en la finca N° 32267.

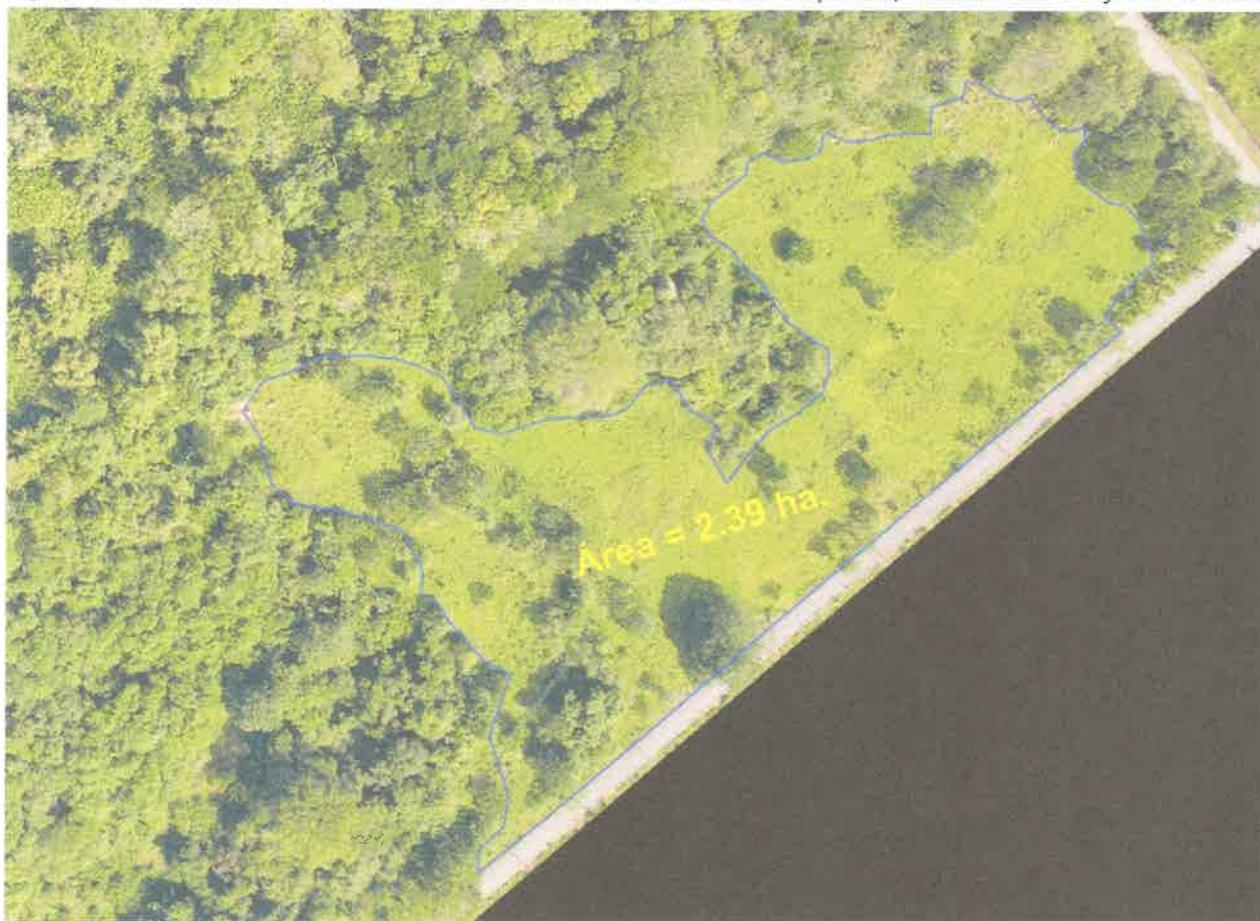
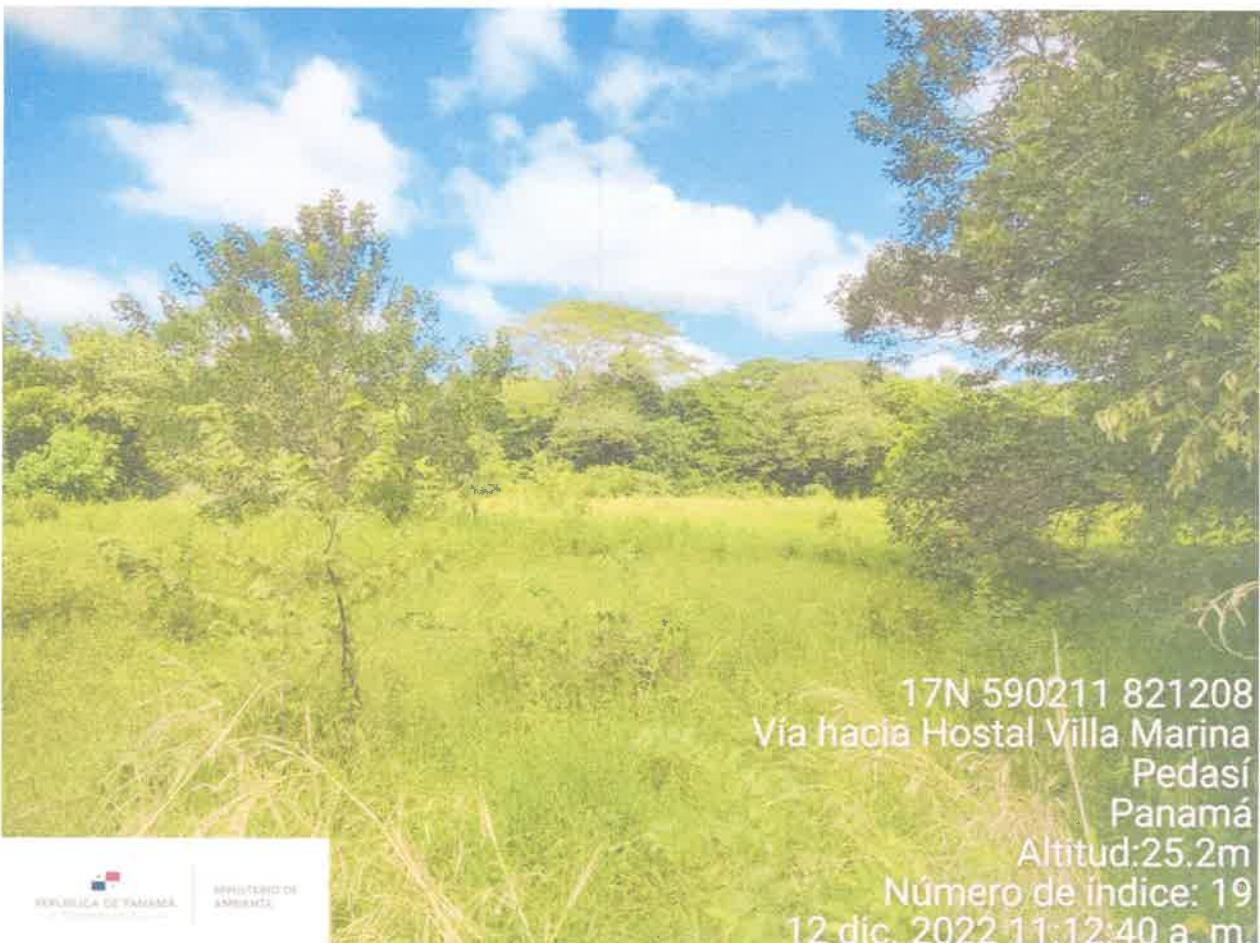
Según el análisis realizado con Qgis, esta zona ocupa una superficie de dos hectáreas más tres mil novecientos metros cuadrados (2 ha + 3900 m²) dentro del polígono de estudio. Esta área ha sido trabajada para actividades agropecuarias, donde predominan las herbáceas, el pasto mejorado, conocido como swaci (*Digitaria swazilandensis*), así como otras gramíneas y herbáceas nativas, (ver Figura N° 9).

Figura N° 9. Foto de la zona de herbáceas con árboles dispersos, dentro de la finca 32267.

En esta área predomina el pasto mejorado, lo que indica que se utiliza para actividades agropecuarias.

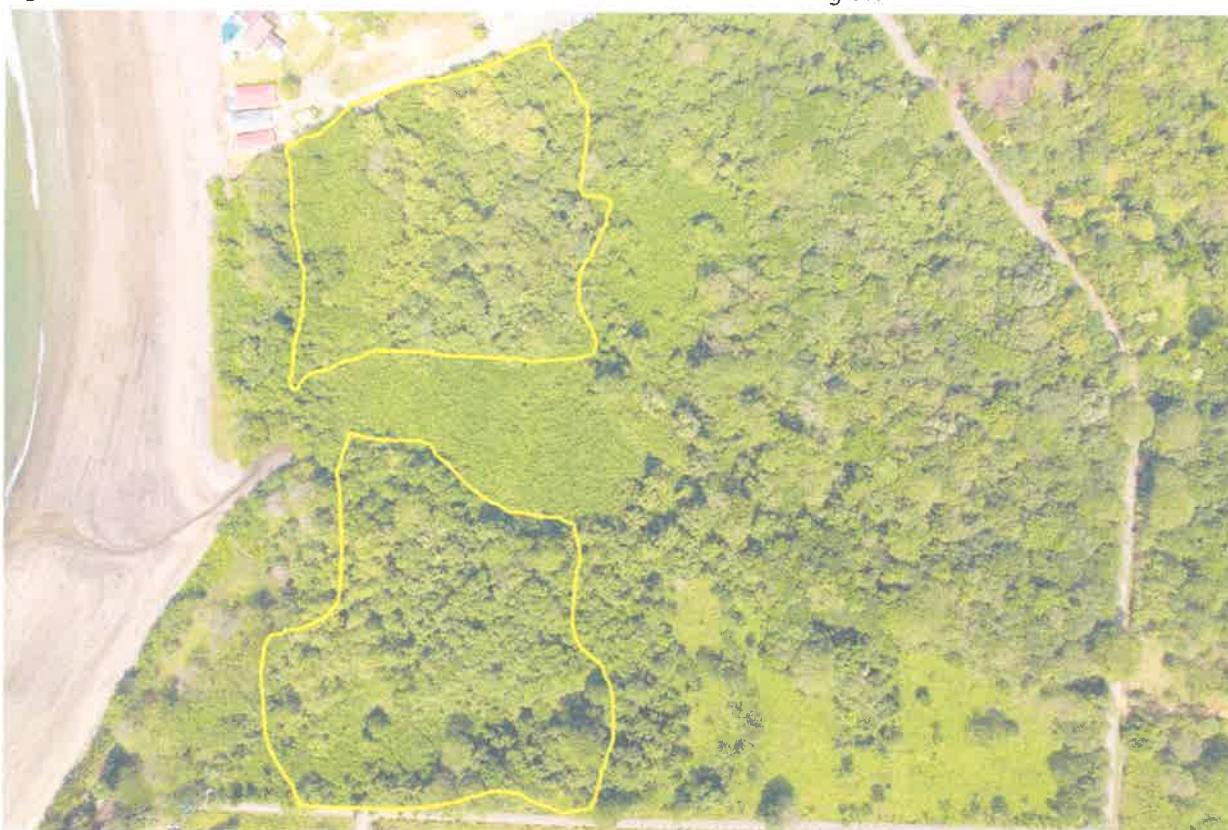
- **Zona de manglar / humedal, y frente de playa:**
- Esta zona, será descrita y analizada con más interés por la Sección de COSTA Y MAREA de la Dirección Regional de Los Santos. Sin embargo, mencionaré algunos puntos importantes que se observaron durante la inspección, se visualizaron las especies de mangle como mangle negro, mangle botón, mangle rojo.
- Durante el recorrido por la finca el ecosistema de manglar se observó en dos polígonos como se muestra en la imagen siguiente, (ver figura N° 11).

Figura N° 11. Fotos de los sitios donde se observó ecosistema de manglar.

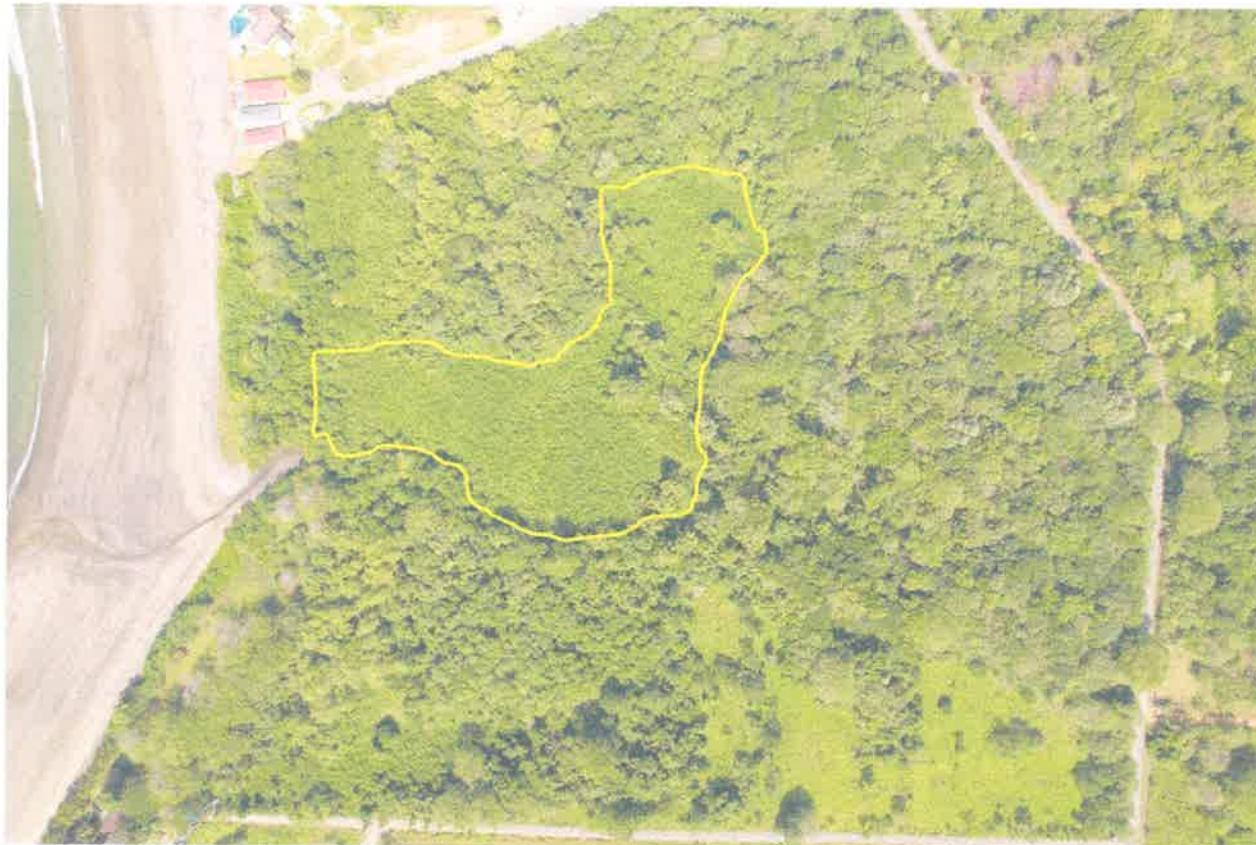
- También se observó que existe todo un humedal en esa zona, asociado al manglar, en el delta de la quebrada venado, donde predominan las plantas acuáticas (ver figura N° 12).

Figura N° 12.- Foto de la zona que es humedal asociado al manglar.
