INFORME TÉCNICO DICOMAR N°111 -2022

Primera información aclaratoria del Estudio de Impacto Ambiental, Categoría III

“REHABILITACIÓN DE LAS CALLES DE ISLA COLÓN Y CONSTRUCCIÓN DE LA CIRCUNVALACIÓN COSTERA LA FERIA - BOCA DE DRAGO – PLAYA BLUFF - PLAYA PAUNCH, SISTEMA DE BOMBEO Y REMOZAMIENTO DEL PARQUE SIMÓN BOLÍVAR, PROVINCIA DE BOCAS DEL TORO”

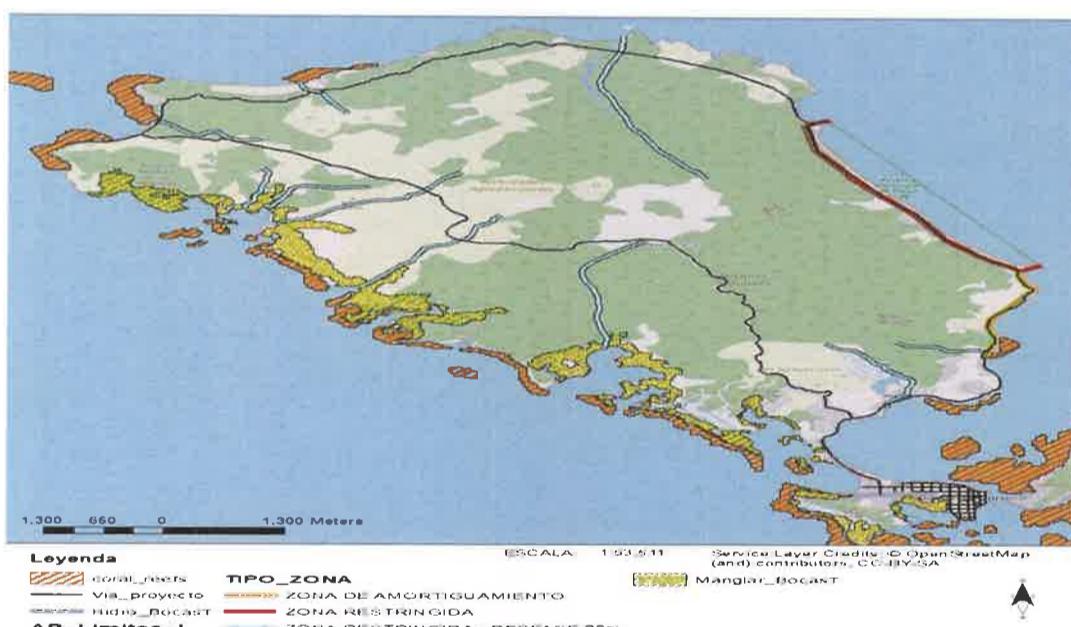
Imagen 1. Se observa el trazado del proyecto en isla Colón y la cobertura de coral y manglar según Atlas Marino Costero del 2005, que aparece en la Primera Aclaratoria.

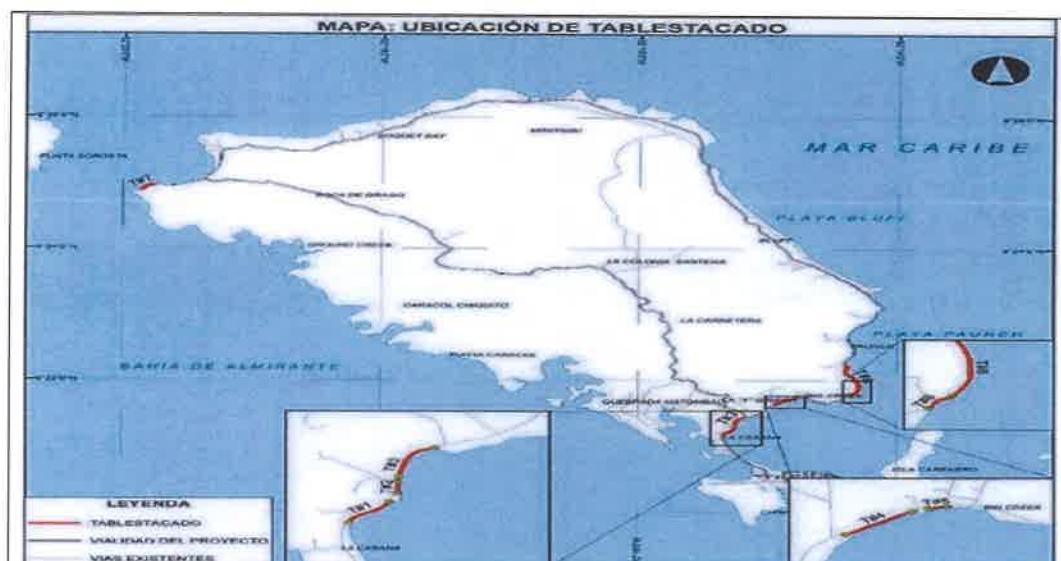
El Componente dos (2) abarca el tramo desde La Feria hasta el inicio de Playa Paunch donde finaliza el pavimento de asfalto existente, la situación actual de la vía presenta serios deterioros producto de la erosión por oleaje que ha generado una serie de puntos críticos que ponen en peligro la estabilidad y seguridad de la calzada.

Imagen 2. Se observan los 8 puntos críticos de la vialidad que presentan erosión y se colocará tablaestacado de PVC.

La evidente erosión que se observa en los tramos de la vía existente, indica que el oleaje en estas áreas tiene mucha energía, por lo tanto, **no es recomendable** la construcción de infraestructura en el borde costero.

Lo más recomendable es diseñar la calzada alejada del borde costero porque los efectos de la erosión van a continuar y afectarían la vía, ocasionando pérdidas en la inversión realizada, afectaciones a los usuarios y a los ecosistemas marinos costeros presentes.

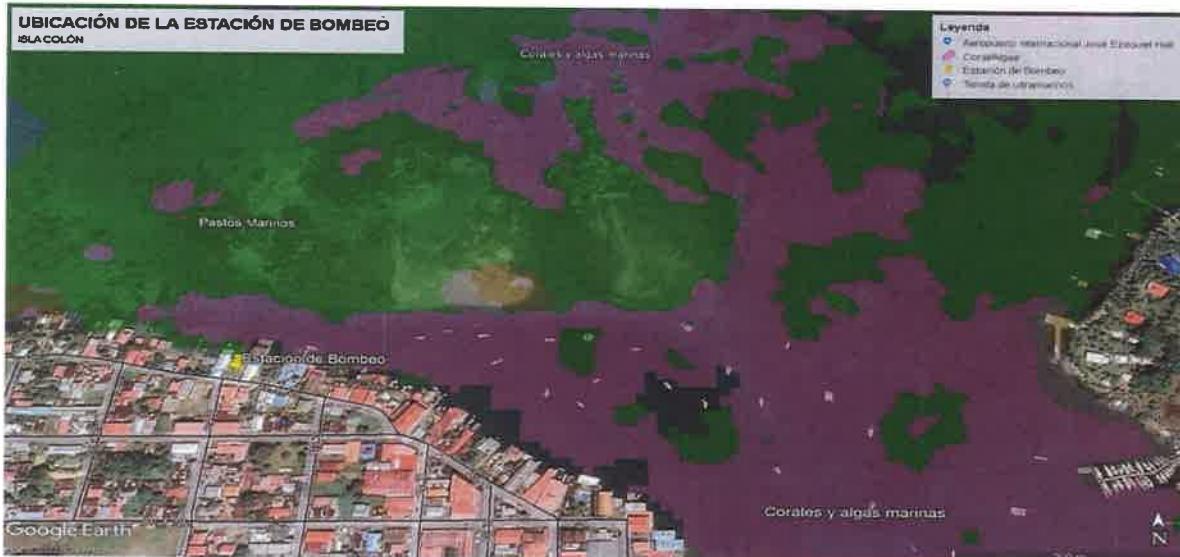
Sin embargo, para los corales próximos a las estaciones de bombeo, no se presentan medidas de mitigación en caso de presencia de sustancias químicas en las aguas a ser bombeadas, lo cual puede ser usual, ya que estas aguas provienen de las calles y las cunetas del centro urbano de Isla Colón.

Imagen 3. Se observa la ubicación de la estación de bombeo N, la cual se encuentra cerca de cobertura de corales, capa en color morado. Fuente: Atlas de Corales de Allen-2022.

Por lo tanto, solicitamos que presenten las medidas de mitigación para estos sitios señalados y no puede ser la reubicación del coral, ya que esta reubicación puede ocasionar un daño al resto de la cobertura de corales presentes en el sitio, donde vemos posible crear emisarios por debajo del lecho del mar que expulse el agua proveniente de los drenajes para no impactar el coral o pastos marinos por la conducción de sedimentos.
