**SECCIÓN DE EVALUACIÓN DE IMPACTO AMBIENTAL  
INFORME TÉCNICO DE INSPECCIÓN AL ÁREA DE DESARROLLO DEL PROYECTO**

<b>Proyecto:</b>	BOSQUES DE SAN PABLO – ETAPA I		
<b>Categoría:</b>	I		
<b>Promotor:</b>	RESERVA SAN JOSÉ, S.A.		
<b>Representante Legal:</b>	JOHN McCORMICK ALBARRACIN		
<b>Ubicación:</b>	Corregimiento de La Arena, Distrito de Chitré, provincia de Herrera.		
<b>Expediente No.:</b>	DRHE-I-F-05-2023		
<b>Fecha de Inspección:</b>	9 de Febrero de 2023		
<b>Fecha del Informe:</b>	10 de Febrero de 2023		
<b>Participantes:</b>	<b>Nombre</b>	<b>Cargo</b>	<b>Institución/Sociedad/Empresa</b>
	Francisco Cortés	Evaluador de Impacto Ambiental	MiAmbiente – Dirección Regional de Herrera
	Miguel Cigarruista	Ingeniero Residente	RESERVA SAN JOSÉ, S.A.
	Alexandra Arcia	En representación del promotor	RESERVA SAN JOSÉ, S.A.
	Euclides Gaitán	Consultor ambiental	N/A

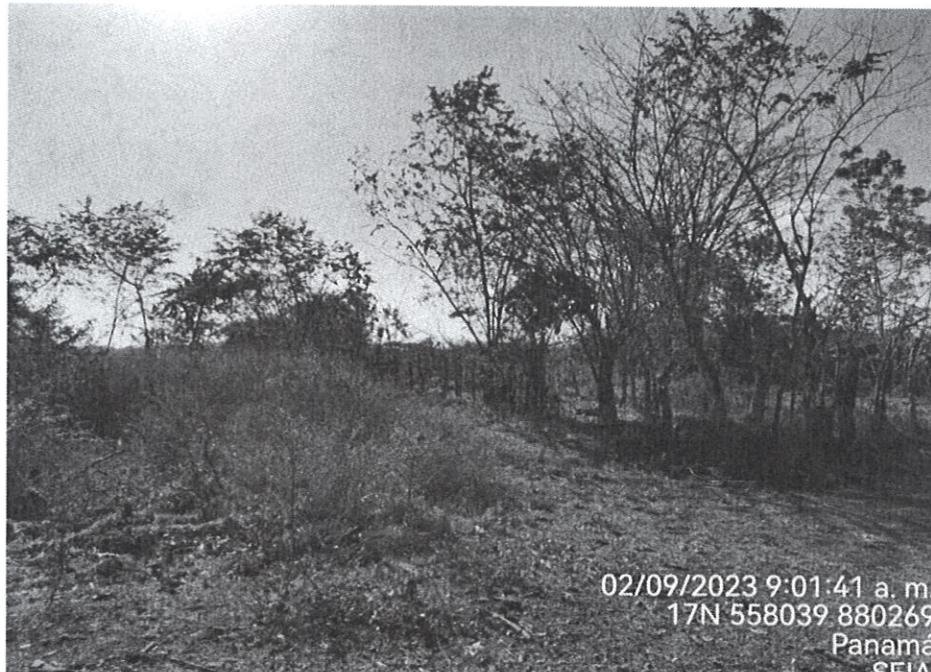
Coordenada de ubicación UTM (WGS-84):	Imágenes tomadas en el polígono.
880269 N 558039 E

<p>02/09/2023 9:01:41 a.m. 17N 558039 880269 Panamá SEIA</p> <p>Fotografía N° 1 Entrada a la finca, se observa vegetación existente en el polígono, la cual se describe en el punto B. Ambiente Biológico.</p>

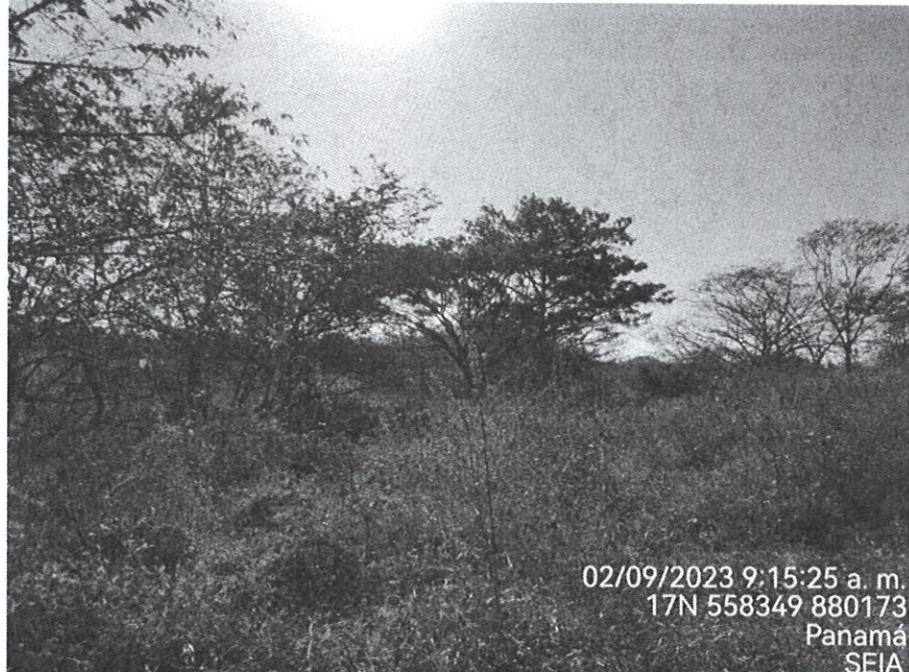
880173 N 558349 E

<p>02/09/2023 9:15:25 a.m. 17N 558349 880173 Panamá SEIA</p>
879986 N 558474 E

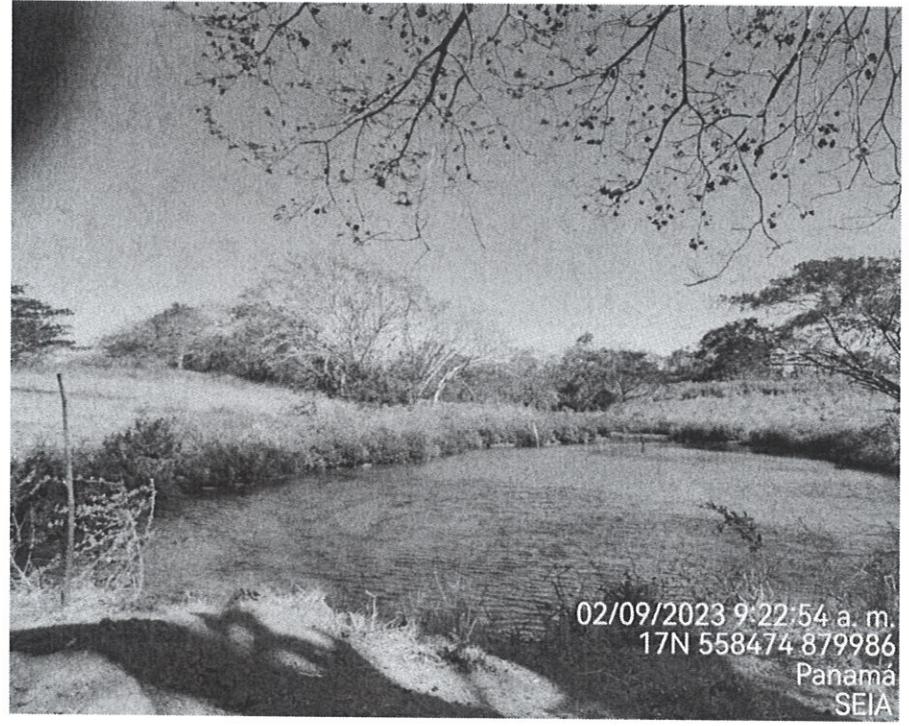
<p>02/09/2023 9:22:54 a.m. 17N 558474 879986 Panamá SEIA</p>

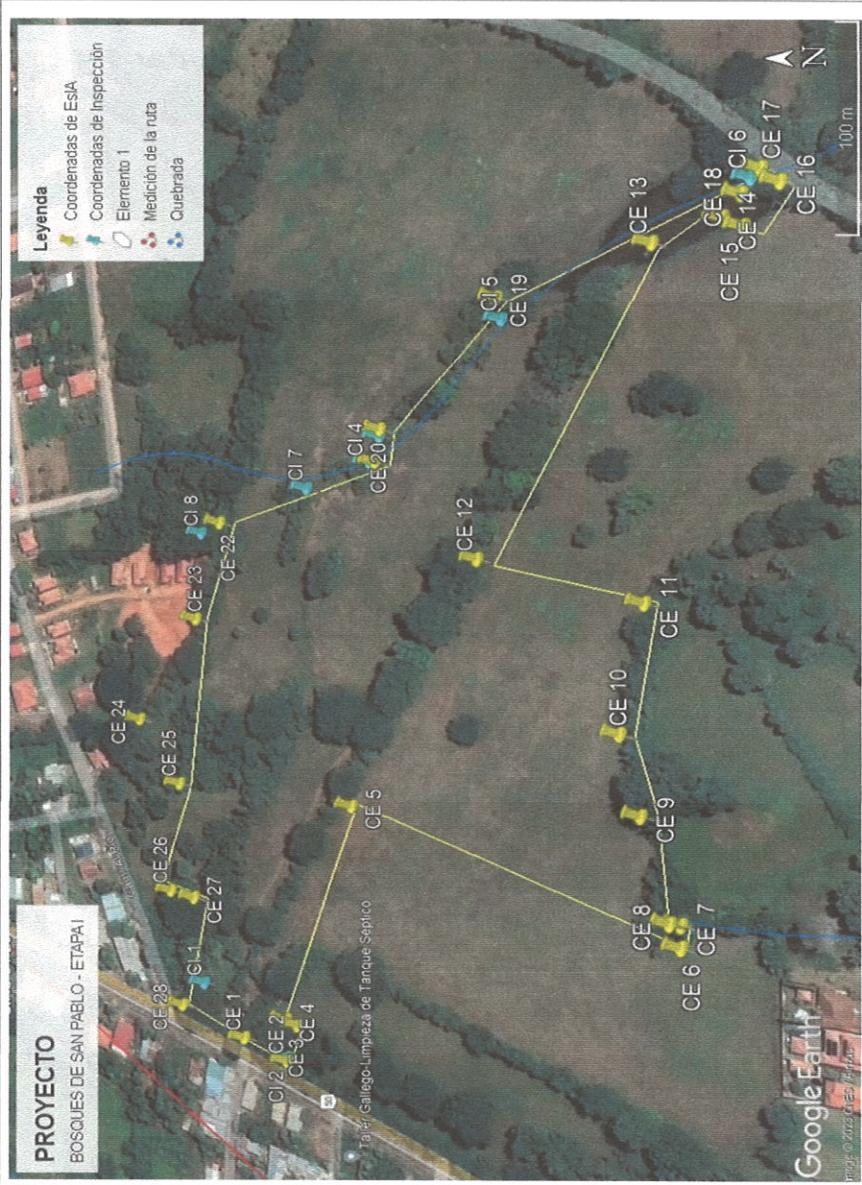
IMAGEN SATELITAL DE LA INSPECCIÓN REALIZADA AL POLIGONO DEL PROYECTO "BOSQUES DE SAN PABLO - ETAPA I"

- Realizada la inspección en el polígono propuesto, se observó la existencia de dos (2) fuentes hídricas (Quebradas), la cual una de ellas se pretende intervenir según las coordenadas presentadas en el EsIA y por lo observado en el diseño del plano, lo cual afectaría el cauce y el margen de protección de la misma.

Es importante que se tome en consideración en la fase de decisión, lo evidenciado en campo al momento de la inspección, respecto al ambiente físico, debido a la existencia de dos (2) fuentes hídricas (quebradas).
