DEPARTAMENTO DE EVALUACIÓN DE ESTUDIOS DE IMPACTO AMBIENTAL
INFORME TÉCNICO DE INSPECCIÓN No. 006-2023

Proyecto:	EXTRACCIÓN DE MINERALES NO METÁLICOS, GRAVA DE RÍO	Categoría:	II
Promotor:	AGREGADOS Y MINERALES RÍO PIEDRA, S.A.		
Representante Legal:	NIVIA ISABEL QUIROS CASTILLO DE CALVO		
Localización del Proyecto:	CORREGIMIENTO DE PORTOBELO Y MARÍA CHIQUITA, DISTRITO Y PROVINCIA DE COLÓN		
Fecha de inspección:	MARTES 31 DE ENERO DE 2023.		
Fecha del Informe:	VIERNES 3 DE FEBRERO DE 2023		
Participantes:	<ul style="list-style-type: none"> • María Guadalupe De Gracia – Evaluadora de EsIA (Nivel Central). • Analía Martínez - Ministerio de Ambiente (Practicante). • Alvin Datzel Chávez Polo – Evaluador de EsIA (Nivel Central). • Miguel Gómez – Sección de Evaluación de la Regional de Colón • Doris Lucero – Sección de Seguridad Hídrica de la Regional de Colón. • Arnulfo Torres –MOP. • Eibar Contreras – MOP. • Cristina Araque- MOP. • María De Los Ángeles Bajura - MICI. • Javier Guillen- MICI. • Rozío Ramirez - ARAP. • Gustavo Nieto – Por parte de la empresa Promotora

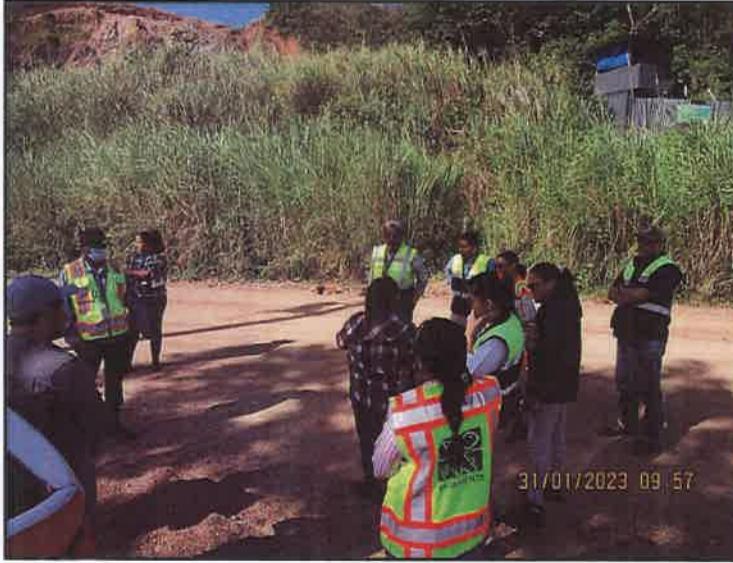
La inspección se realizó el día 31 de enero de 2023, aproximadamente a las 10:30 a.m., en el área propuesta para el proyecto. Antes de iniciar el recorrido, se realizó reunión previa donde se hace una introducción general del proyecto, luego se procedió a la ejecución del recorrido dentro de los predios a desarrollar (Ver foto #1). La inspección finalizó a las 12:55 p.m.

Foto #1, 2 y 3. Reunión informativa y vista de vía actual que será utilizada como acceso al proyecto.

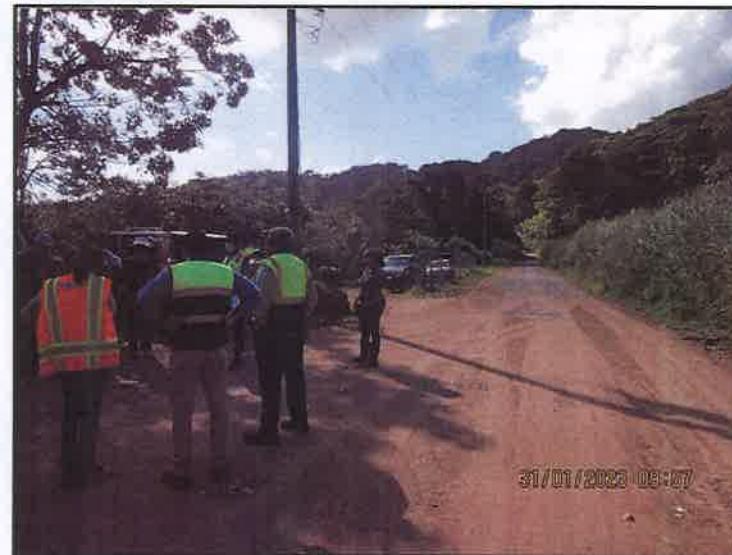
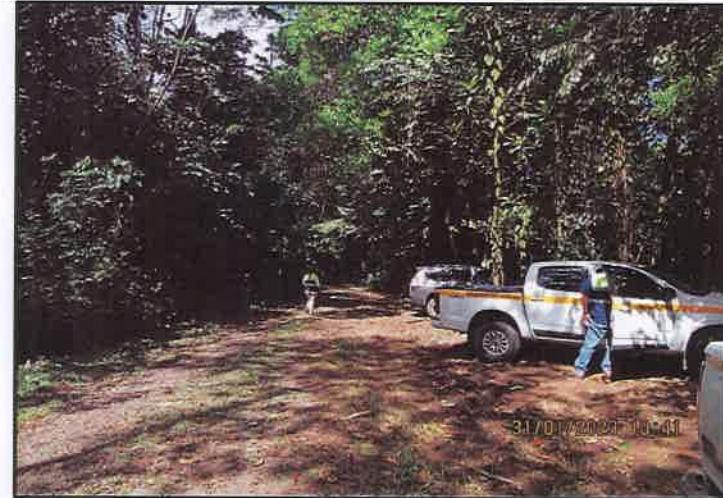
- Respecto al acceso del proyecto el mismo se realizará, mediante el uso de infraestructura existente (camino), cuya rodadura es grava, no cuenta con carpeta asfáltica; conjuntamente, se visualiza que dicha vía mantiene un ancho limitado en algunas secciones, disminuyendo la capacidad de circulación, para vehículos con dimensiones mayores a auto convencional y presenta en gran parte de la zona

formaciones boscosas importantes (Ver foto 2 y 3). También, se visualizó la presencia de tres (3) vados, sobre fuentes hídricas que descargan hacia el río Piedra, utilizados para mantener el tránsito sobre dicha vía

- El proyecto utilizará la vía existente, infraestructura cuya rodadura no cuenta con capa asfáltica y sus dimensiones son limitadas, por lo que, el promotor deberá realizar adecuaciones a este, para poder maniobrar el equipo requerido en la operación del proyecto (camiones y equipo pesado).

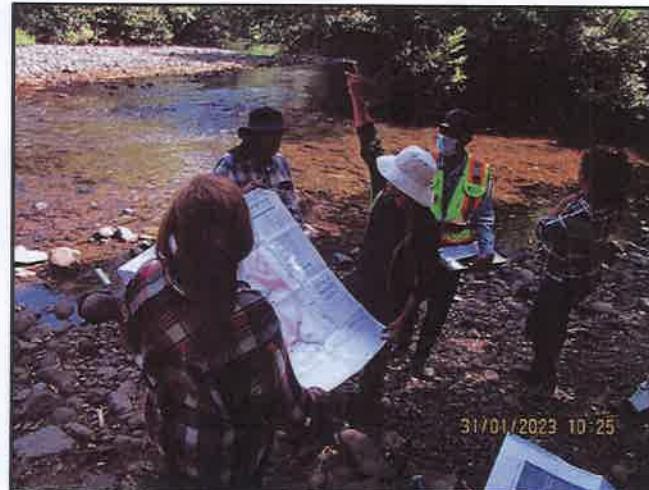
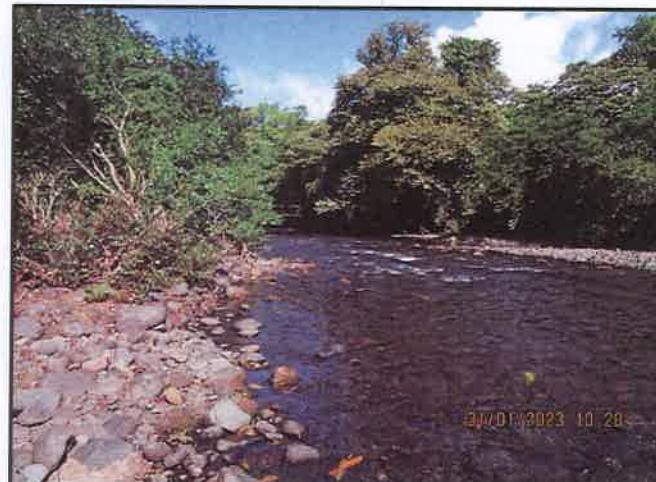
- En la sección denominada como Trinchera #1, se visualiza, la acumulación de material pétreo y sedimentos, conformando así playones producidos por la acumulación de material en los meandros del río (Foto 4 y 5).
- Respecto a la zona de extracción denominada como Trinchera #2, se observa la presencia de la acumulación de sedimentos lo cual en el pasar del tiempo conformó un islote que dividió el cauce en dos canales, los cuales posterior a dicha bifurcación se unen al cauce natural. Cabe mencionar que, al igual que en la trinchera #1, se visualiza depósitos de material, en las zonas cercanas a los meandros del río (Ver Foto 6 y 7).

Foto 4 y 5. Vista del Sitio de Extracción Trinchera #1, con acumulación de material pétreo.

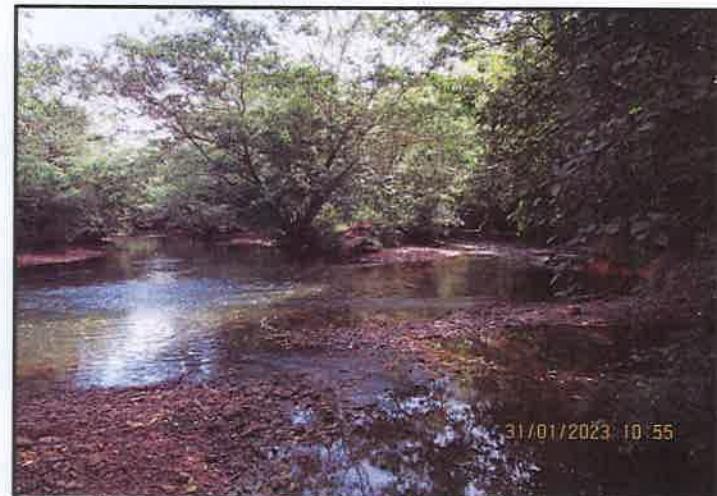
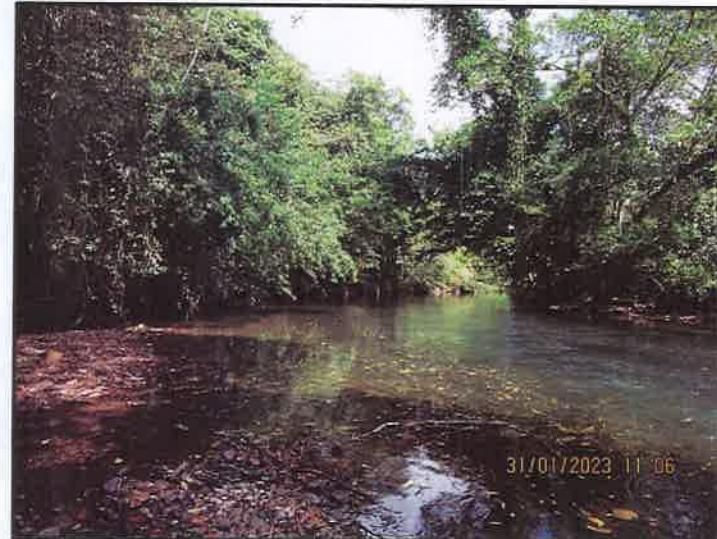
Foto 6 y 7. Vista del Sitio de Extracción Trinchera #2, con acumulación de material pétreo.

Aunado a lo anterior se indica que se propone la extracción de material del islote situado en la sección de la Trinchera #2; cabe mencionar que dicho islote mantiene cobertura vegetal, además creó la bifurcación del cauce natural hacia dos (2) canales que se unen aguas debajo de dicho islote. Por consiguiente, el promotor debe presentar las corridas de los modelos hidráulicos que den garantía que la eliminación de dicho islote no provocará impactos adicionales creando puntos de erosión, por el aumento de la velocidad en el flujo hidráulico en la zona.

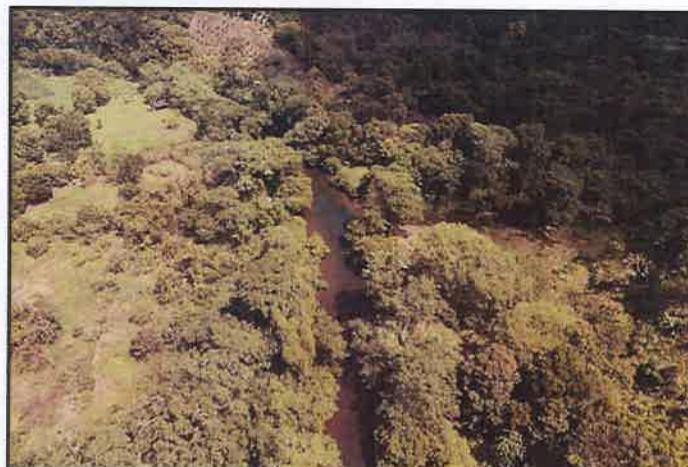
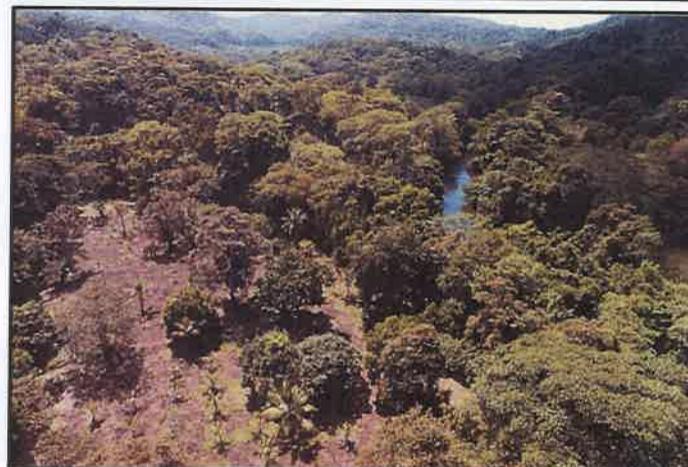
- Relacionado al punto de extracción Trinchera #4, cabe mencionar que, esta sección del río a diferencia de las secciones previas, no se visualiza afloramientos de depósitos de material, por lo que, la extracción del material se realizaría del material existente en el fondo del cauce del río. Conjuntamente en diagonal a dicha superficie, se indica que se ubicará la región que será utilizada para el depósito del material pétreo extraído, esta área se encuentra intervenida por actividades agropecuarias, visualizándose secciones desprovistas de vegetación boscosa, y sembradíos de árboles frutales (Ver Fotos 8 y 9).

Foto 7 y 8. Vista del Sitio de Extracción Trinchera #4, dicha sección de río a diferencia de los puntos previos, no se observa el afloramiento de sedimentos acumulados.

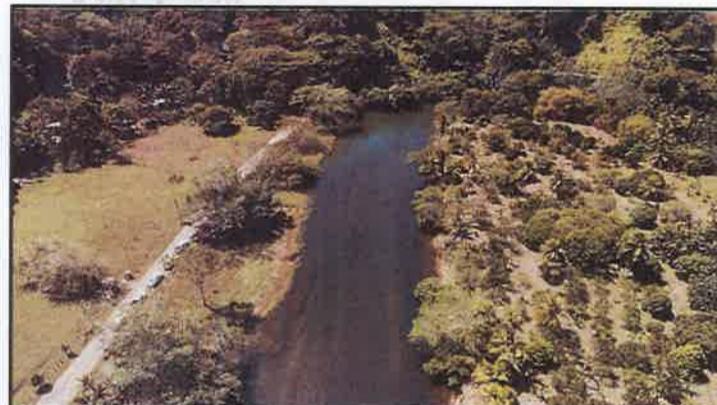
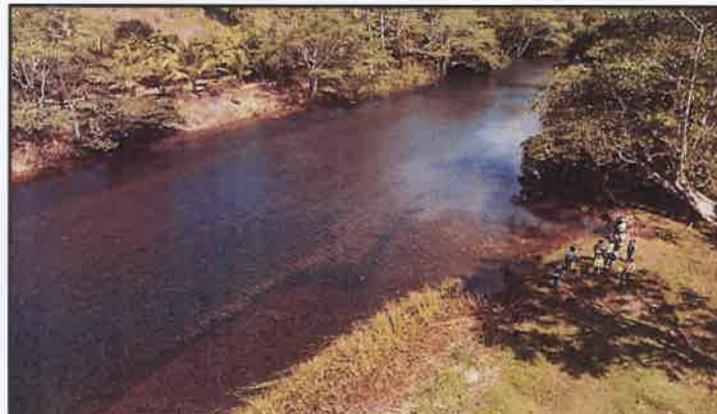
- Relacionado al punto de extracción Trinchera #5, este mantiene condiciones similares a las descritas en el punto anterior, donde no se visualiza afloramientos de acumulación del material en los meandros del río en esta zona, por lo que, se indica que la extracción se realizará al igual que el tramo anterior del fondo del cauce (Ver Fotos 10 y 11).

Fotos# 8 y 9. Vista del sitio de extracción #5.
