MEMORANDO-DRCL-SEEIA-014-0803-2023

ASUNTO: EsIA Cat. II Proyecto “ESTUDIO, DISEÑO, CONSTRUCCIÓN Y FINANCIAMIENTO DE CARRETERA QUEBRADA ANCHA – MARIA CHIQUITA”

INFORME TÉCNICO DE INSPECCIÓN No. 011-2023.

Proyecto:	“ESTUDIO, DISEÑO, CONSTRUCCIÓN Y FINANCIAMIENTO DE CARRETERA QUEBRADA ANCHA – MARÍA CHIQUITA”	Categoría:	II
Promotor:	MINISTERIO DE OBRAS PÚBLICAS		
	CORREGIMIENTO DE LIMÓN, EN EL DISTRITO DE COLÓN; SIERRA LLORONA, EN EL CORREGIMIENTO DE PUERTO PILÓN; BAJO MESA, EN EL CORREGIMIENTO DE PORTOBELO CABECERA; Y RÍO MANGA INDIO, RÍO PIEDRA NO.2, EL ASERRÍO Y EL PORTETE, CORREGIMIENTO DE MARÍA CHIQUITA DISTRITO DE PORTOBELO, EN LA PROVINCIA DE COLÓN		
Fecha de inspección:	15 DE FEBRERO DE 2023.		
Fecha del Informe:	7 DE MARZO DE 2023.		
Participantes:	MiAMBIENTE Milagros Abrego/ DEIA Doris Lucero/ SH-DRCI César Conte/SOF- DRCI Agustín Somoza-DRCI-AP y Biodiversidad ACP Andy Pérez-HIPA Samuel Gutiérrez-HIPA PROMOTOR Arnulfo Torres-MOP Cristina Araque /Ingeniería y Planos-MOP Eibar Contreras/MOP Mitzeyla Rodríguez/Consultor Transeq José King/Transeq Estrella

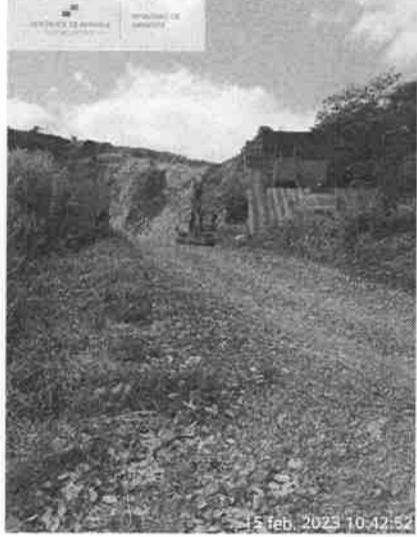
- Se llegó a la cantera de María Chiquita que será una de las proveedoras de material pétreo para la construcción de la vía según los consultores.
- Se observó que la servidumbre del río está ocupada por construcciones de viviendas, dejando el margen derecho de la carretera donde posiblemente se tomará en cuenta los trabajos de ampliación de la carretera.

Foto 1. Vista de la cantera en María Chiquita

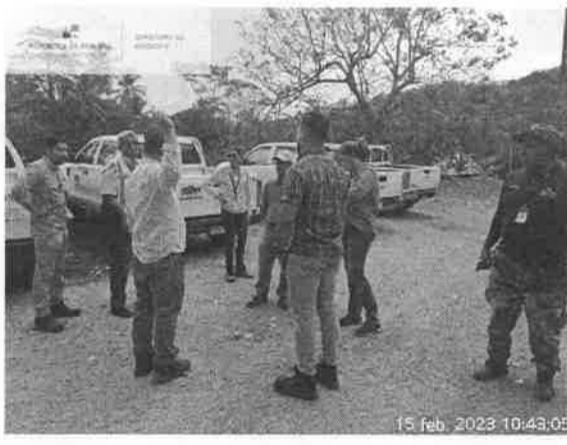
Foto 2. Reunión con las UAS participantes frente a la cantera María Chiquita

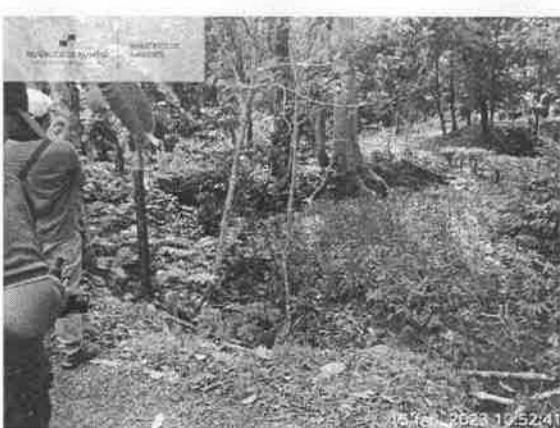
- Se observaron varios puntos que serán objeto de construcción de cajones o de alguna obra en cauce aunque los representantes y consultores no tenían claras las obras a realizar.

Foto 3. Sitio para la construcción de cajón

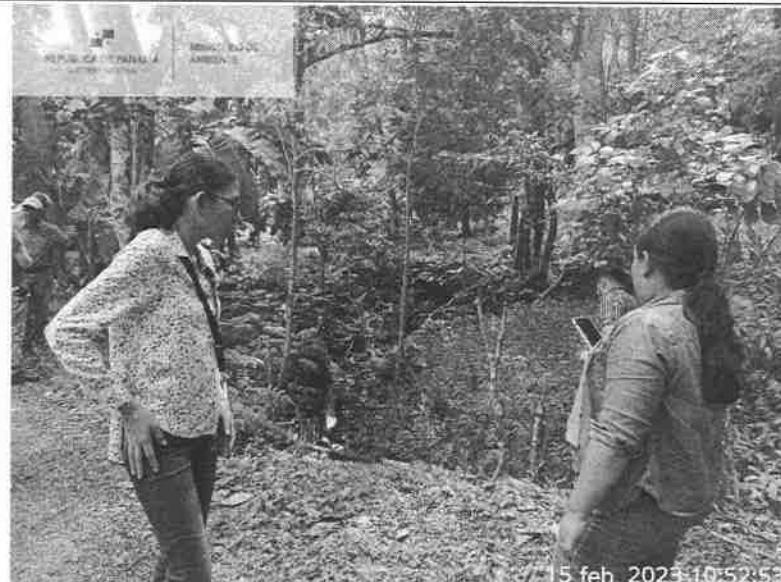
Foto 4. Sitio para la construcción de cajón

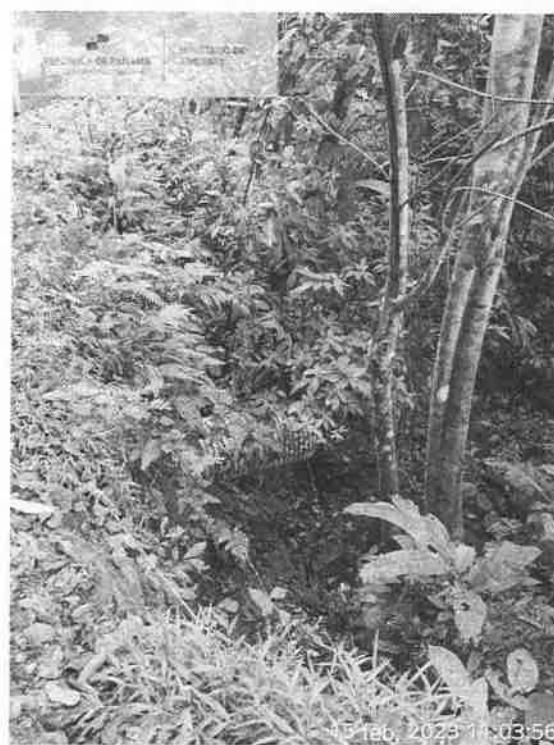
Foto 5. Sitio para la construcción de cajón

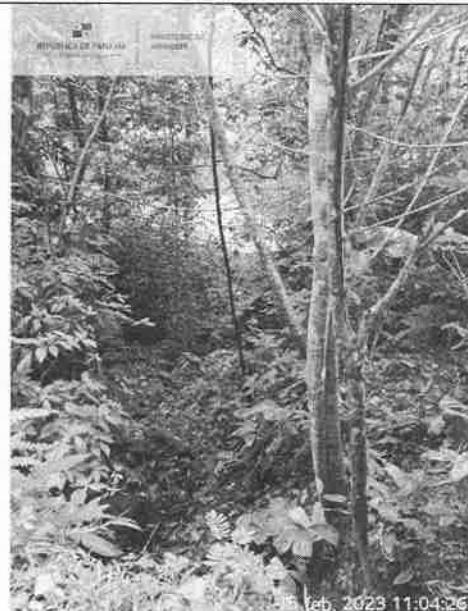
- En la trayectoria se observó que el camino se ubica entre la servidumbre del río Piedras y terrenos que están ocupados o están siendo objeto de invasión.

Foto 6. Sitio para la construcción de obra en cauce nótese al fondo el rio Piedras

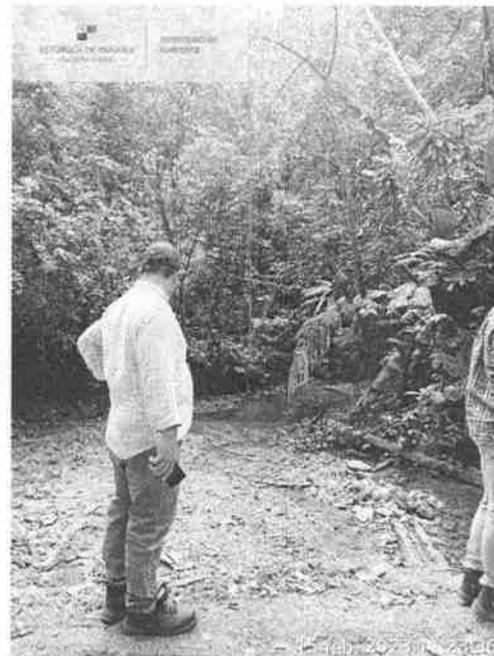
- Se llegó a la fuente hídrica donde supuestamente se propone el séptimo puente.
- No se continuó debido a que los consultores indicaron que el camino no era transitable, sin embargo una vez incursionando a pie se observó que el camino puede ser transitado hasta un punto. Se visualizó cajas metálicas en el suelo que indica la existencia de cables soterrados. Adentrándose el camino se observa un bosque significativamente conservado.

Foto 7. Fuente hídrica donde será construido el puente

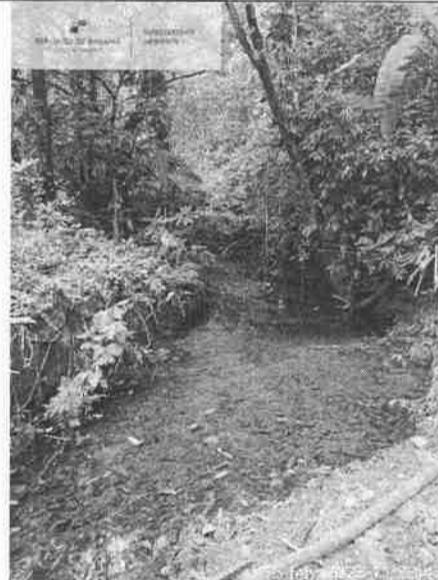
Foto 8. Fuente hídrica donde será construido el puente

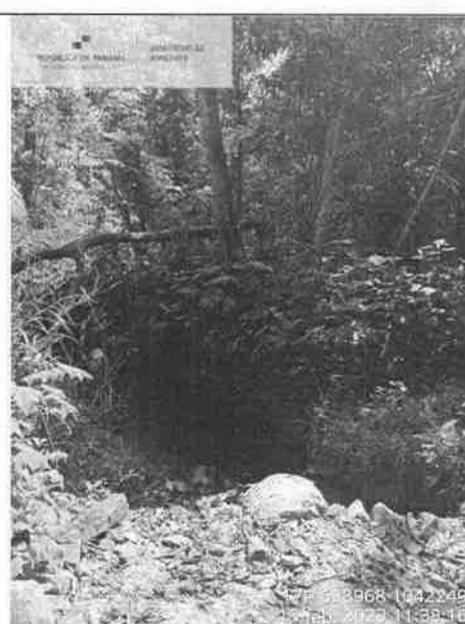
Foto 9. Sitio donde se construirá obra en cauce

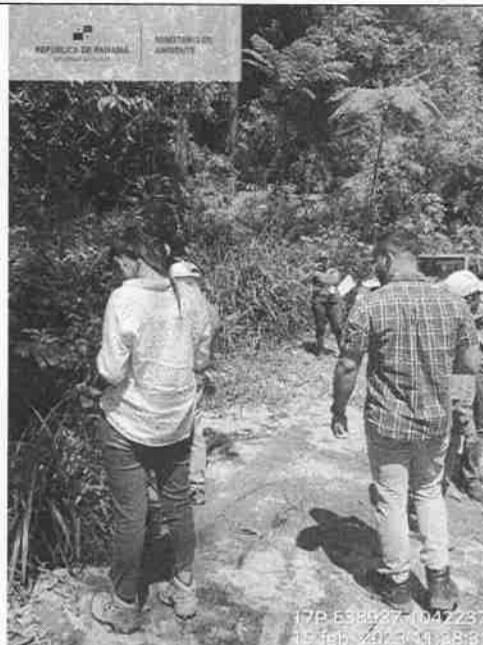
Foto 10. Sitio donde se construirá obra en cauce

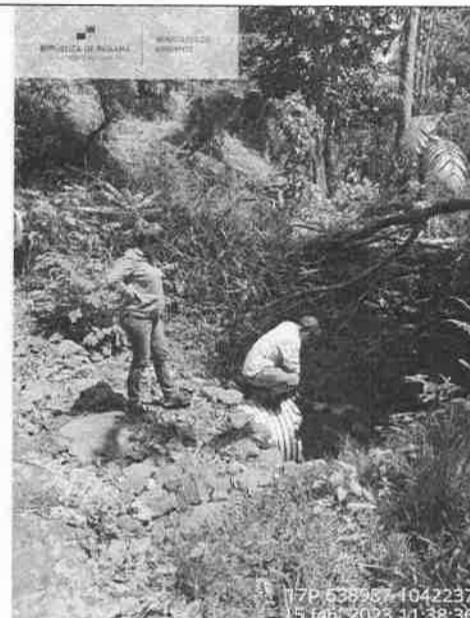
Foto 11. Sitio donde se construirá obra en cauce

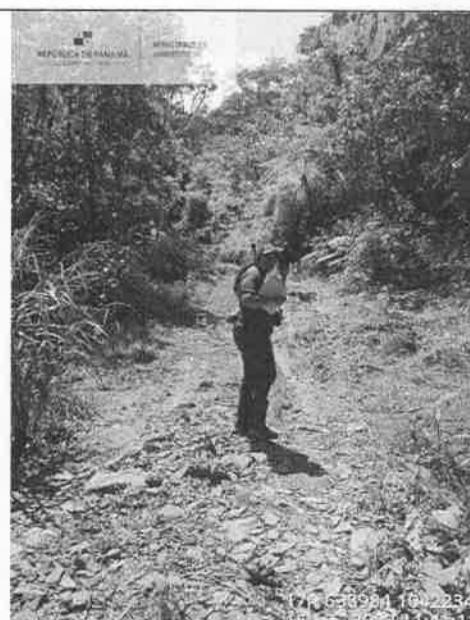
Foto 12. Trayectoria del camino

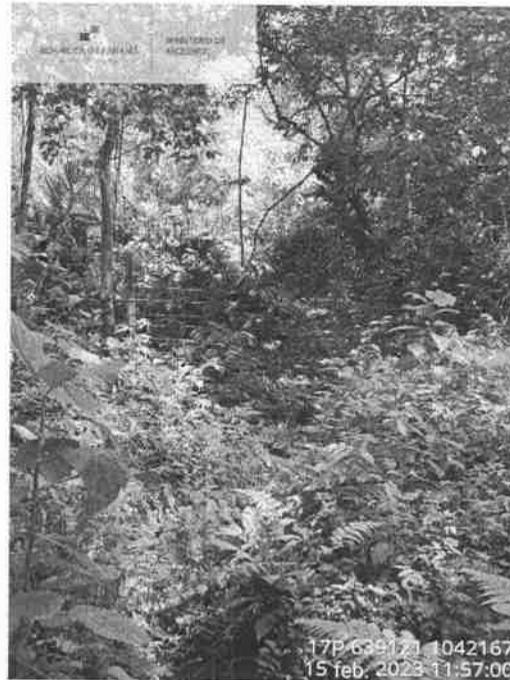
Foto 13. Trayectoria del camino. Imagen del tipo de vegetación

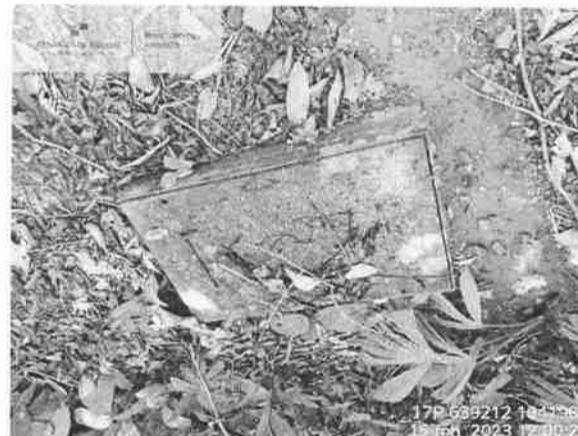
Foto 14. Trayectoria del camino. Imagen de cables soterrados fibra óptica

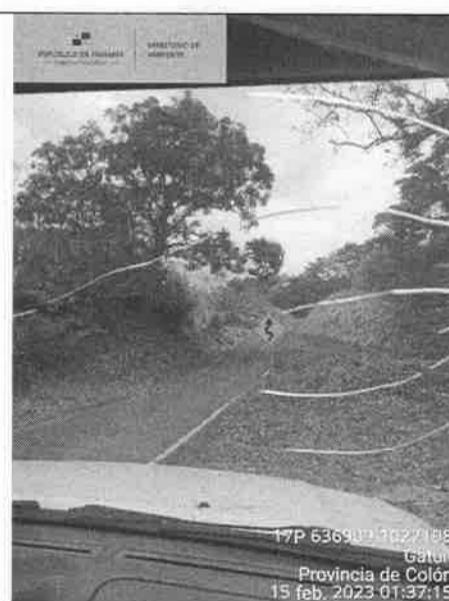
Foto 15. Trayectoria del camino Quebrada Ancha inicio

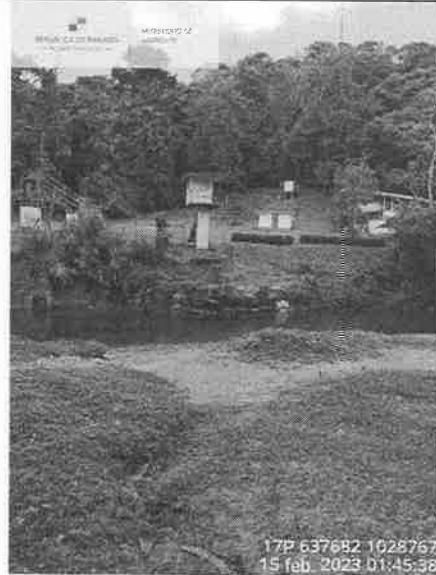
Foto 16. Trayectoria del camino. Estación hidrometeorológica de la ACP

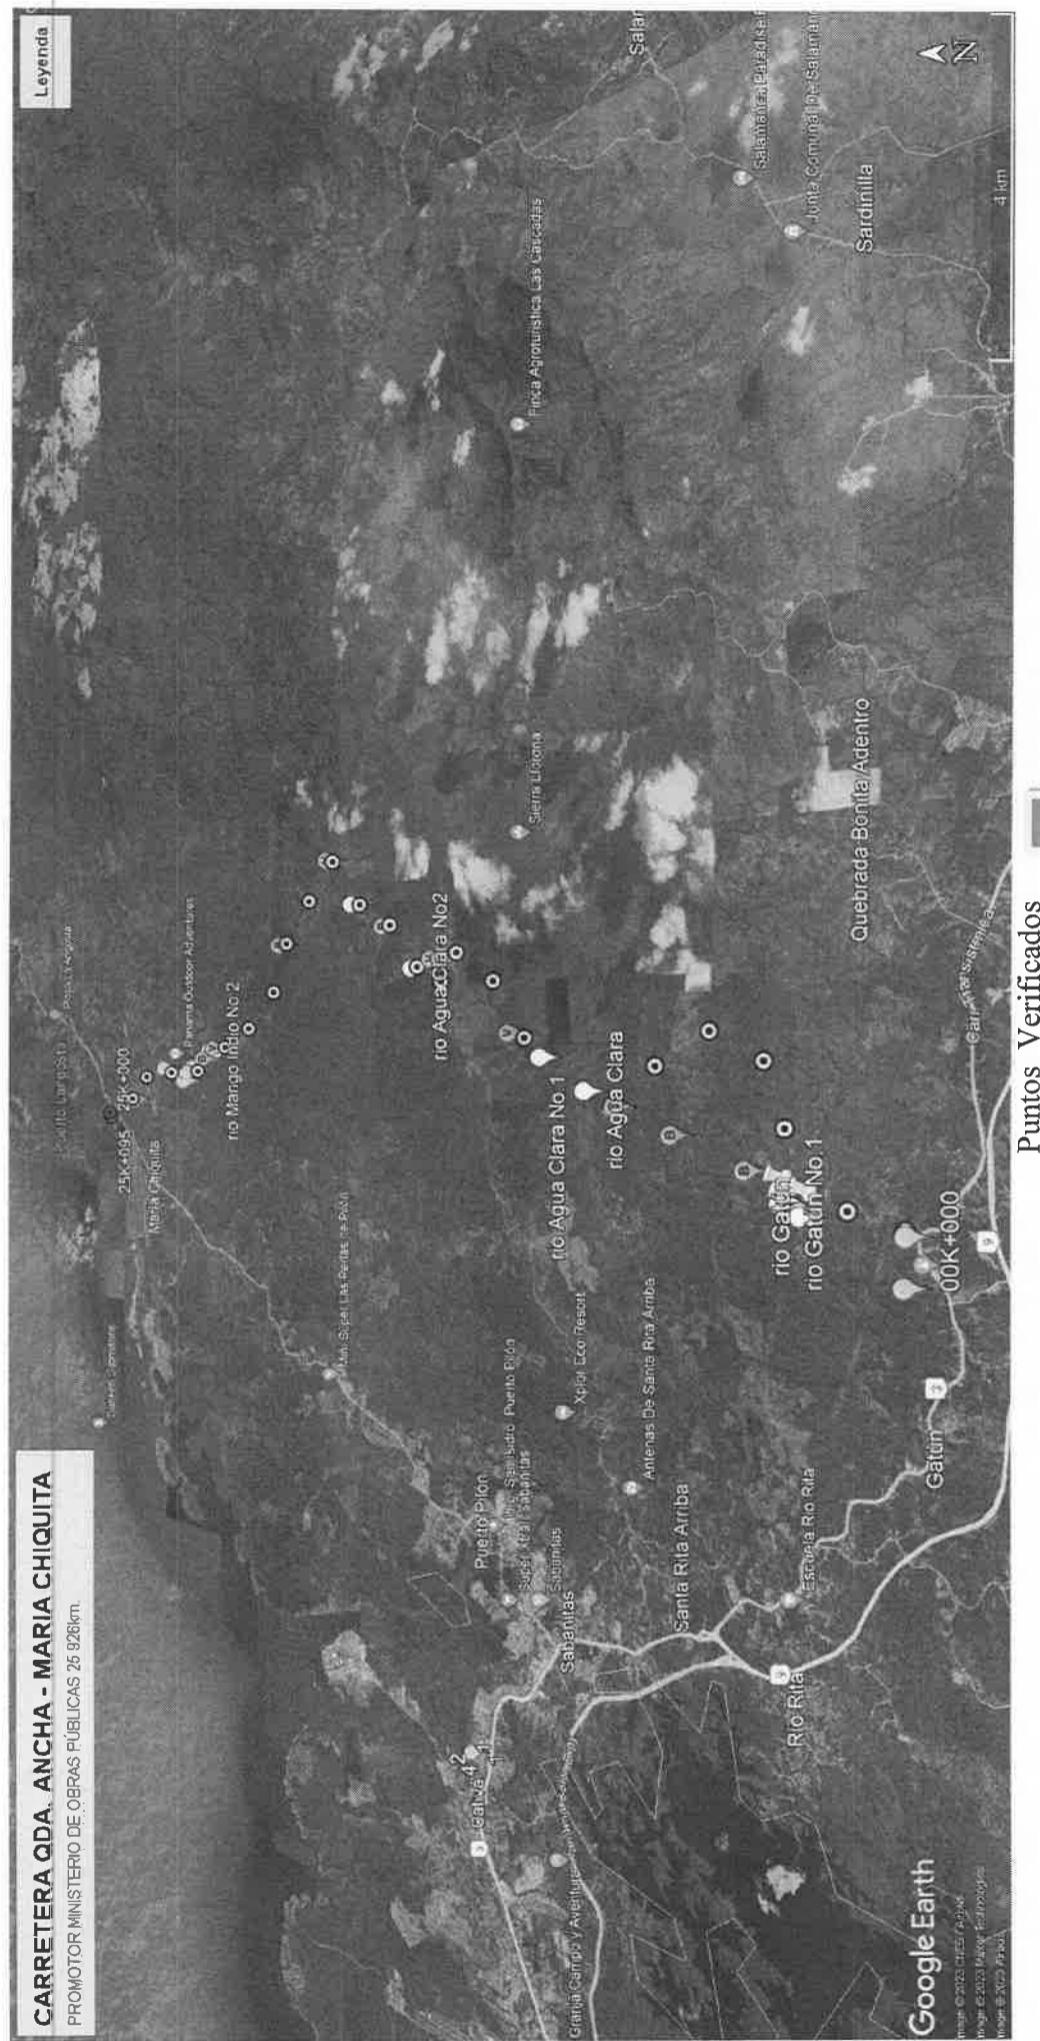
VII. IMAGEN DEL RECORRIDO DE LA INSPECCIÓN (Google Earth)

- En general la mayor parte del alineamiento de la carretera no pudo ser observado, debido a que el promotor y los consultores no estaban preparados con la apertura de la trocha, sin embargo se visualizaron algunos puntos donde se construirán cajones, la cantera y donde se construirá el séptimo puente en el tramo María Chiquita. Para el Tramo Quebrada Ancha se observó donde se construirá el primer puente.
- Quedó pendiente realizar la inspección de los 18 km que hacen falta recorrer y cuya coordinación debe ser realizada por el Ministerio de Obras Públicas y los consultores. El MiAmbiente queda a la espera de estas coordinaciones para la inspección respectiva.
