INFORME TÉCNICO DE EVALUACIÓN DICOMAR N° 010-2023

Estudio de Impacto Ambiental, Categoría II. "MOVIMIENTO DE SUELO LA ISLA"

Referencia de Memorando:	DEEIA-0098-0802-2023 recibido en DICOMAR el 08 de febrero de 2023.
Ubicación del Proyecto:	Arco Iris, Corregimiento de Cristóbal, distrito y provincia de Colón.
Promotor:	Even PTY Corporation.
Persona de contacto:	Representante Legal: Ziad Yaafar Yaafar. Ing. Bolívar Zambrano, Celular: 6768-5533. E-mail: bzambranoz@cwp Panama.net
Nº de expediente:	DEIA-II-F-019-2023.
Técnico asignado:	Ing. Johny Pardo, Departamento de Manejo de Recursos Costeros y Marinos, DICOMAR, MiAMBIENTE.
Fecha de Evaluación y elaboración del Informe:	Miércoles, 14 de febrero de 2023.

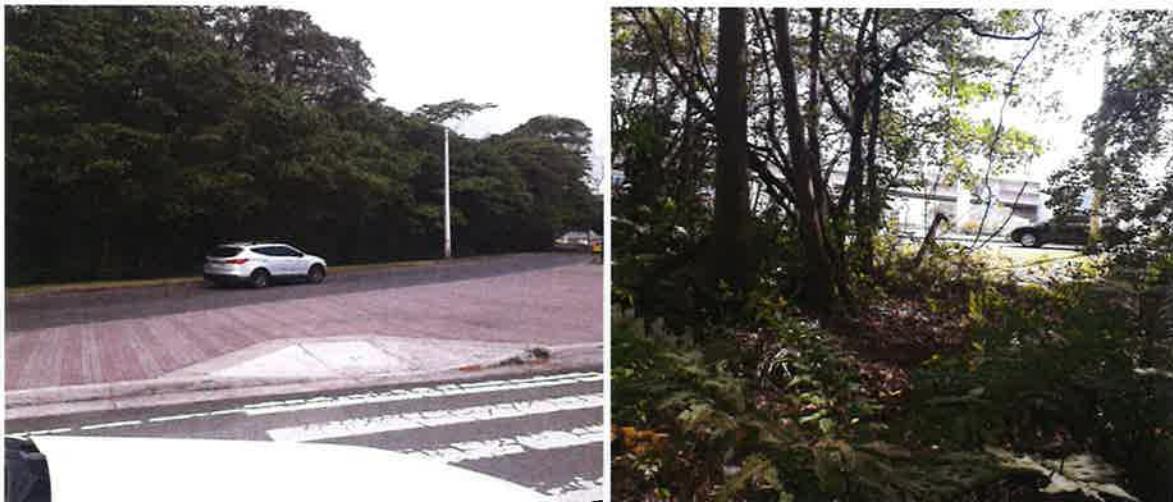
Foto del área del proyecto: "Movimiento de Suelo La Isla". Tomadas el día martes 28 de febrero de 2023. Se aprecia el bosque de manglar.

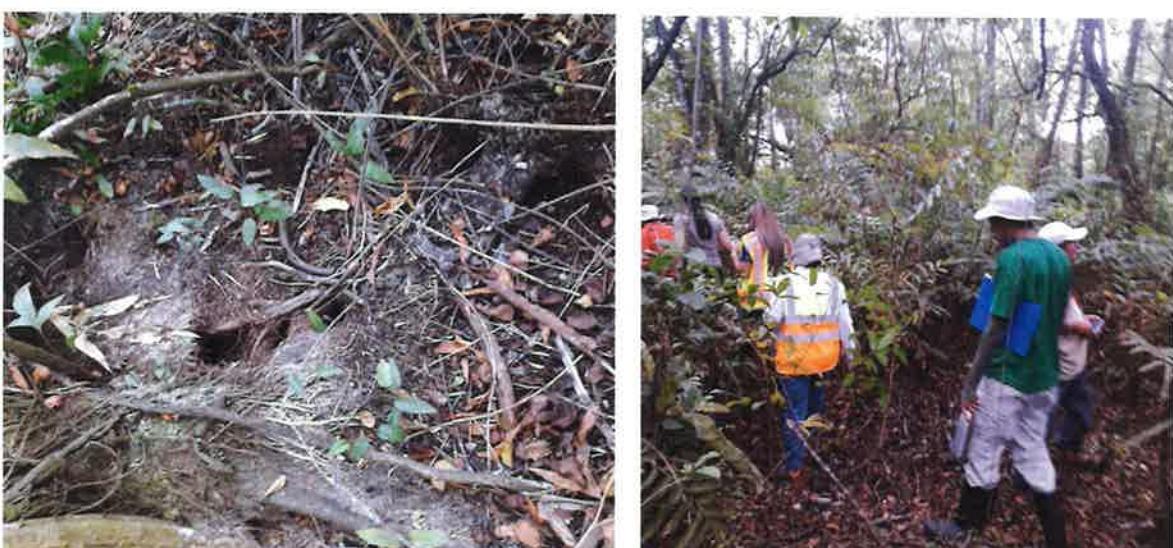
Se observan los huecos o habitad de cangrejos y la flora típica del bosque de manglar; Recorrido de la inspección dentro del área.

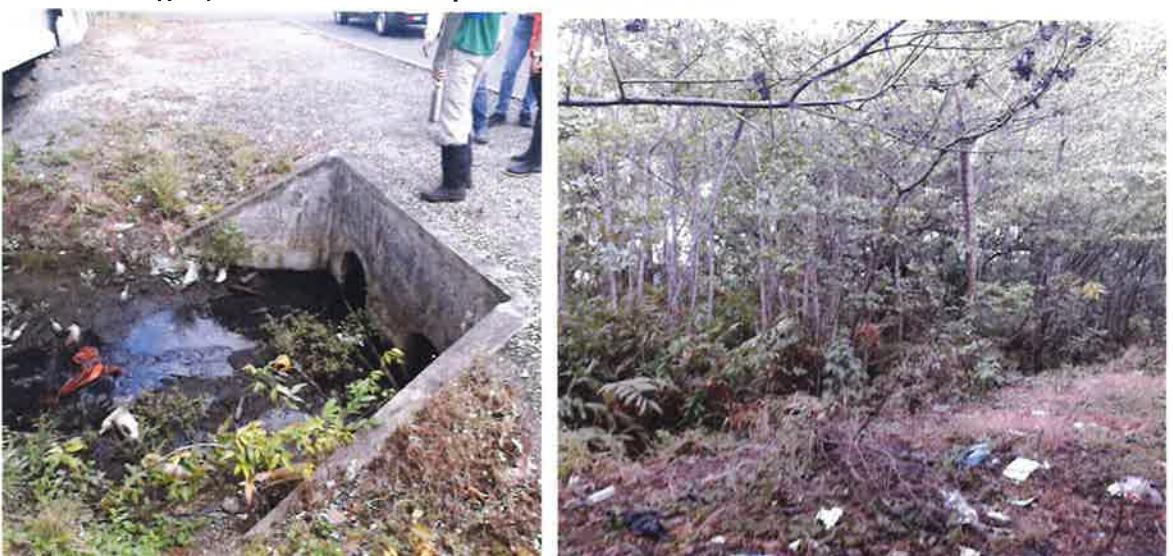
Se observa los drenajes y los canales bastantes obstruidos por sedimento, se pudo apreciar pececitos en estas aguas.

Se observa desechos orgánicos o basura en algunas partes del área del proyecto.

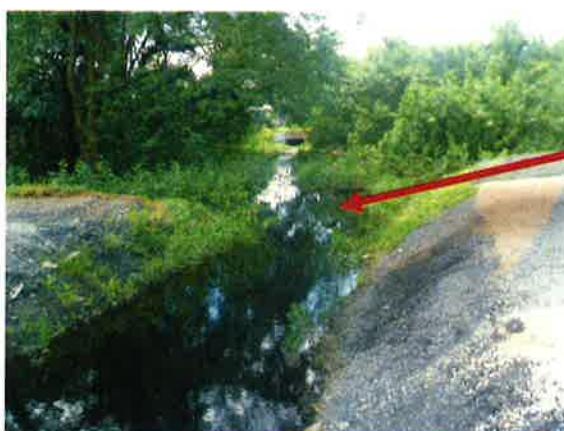
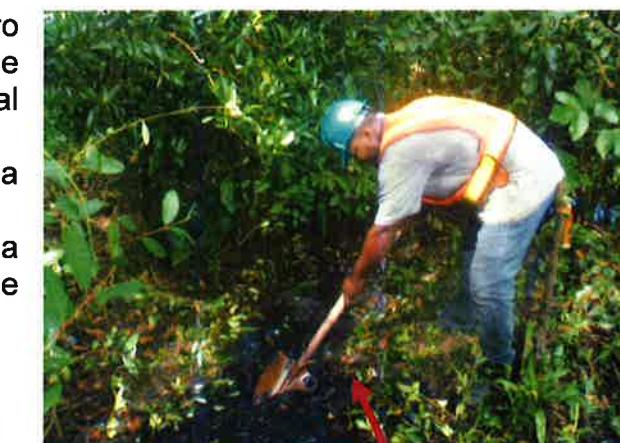
Los canales tienden a obstruirse por la sedimentación de las cantidades de basura y desechos orgánicos.

CANAL PRINCIPAL

CANAL SECUNDARIO

Para este periodo, en el área de cuatro altos se le dio prioridad a la limpieza de los canales secundarios y el canal principal.

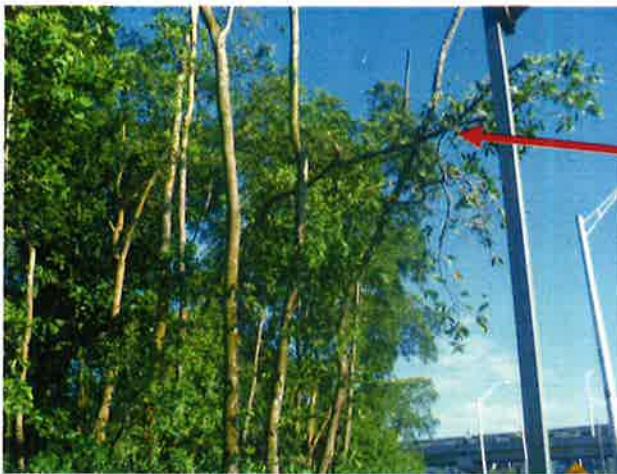
También en el área de los cuatro altos se procedió a cortar dos arboles de mangle blanco los cuales presentaban peligro para los vehículos que circulan por esta área, justo debajo del rotulo que señala hacia colon.

Los arboles no mayores a 20 centímetros de diámetro, y si de mas de 10 metros de altura.

ARBOLES QUE SE CORTARON
POR PRESENTAR PELIGRO
HACIA LA CALLE

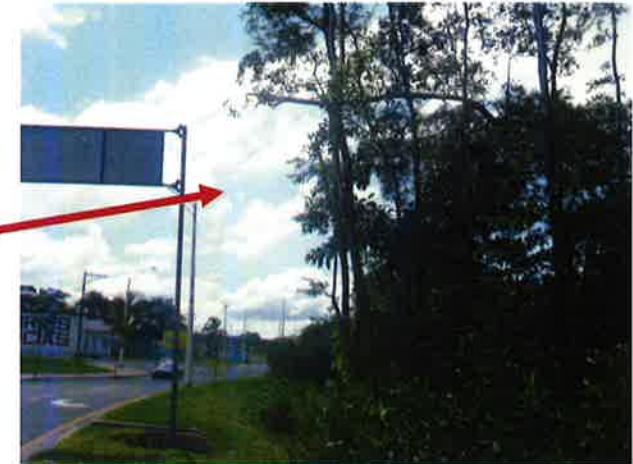
EL AREA YA DESPEJADA DEL PELIGRO
