**MEMORANDO-SEEIA-037-1603-2023**

**ASUNTO:** BORRADOR DE RESOLUCIÓN DE APROBACIÓN

INFORME TÉCNICO DE INSPECCIÓN No. 001-2023.

<b>Proyecto:</b>	PLAZA COMERCIAL	CATEGORIA I
<b>Promotor:</b>	MARIO JET LO	
<b>Localización del Proyecto:</b>	CORREGIMIENTO DE BUENA VISTA, DISTRITO DE COLÓN, PROVINCIA DE COLÓN.	
<b>Fecha de inspección:</b>	3 DE FEBRERO DE 2023	
<b>Fecha del Informe:</b>	3 DE FEBRERO DE 2023	
<b>Participantes día 19 de Diciembre del 2022:</b>	MiAMBIENTE Soledad Batista J.../SEEIA Alcibiades De León / SOF Isabel González/SSH

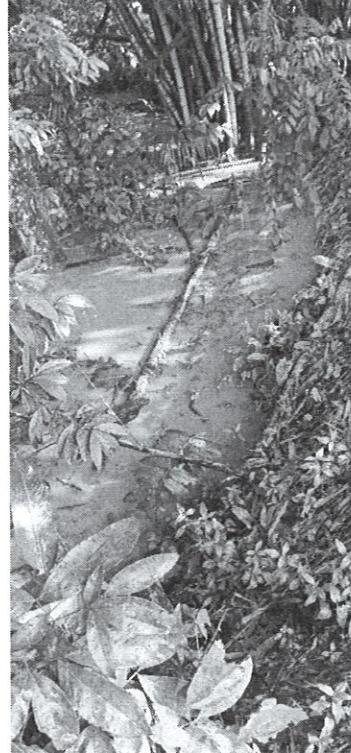
- El Sr. Víctor Vivar indica no haber sido encuestado con relación al proyecto, sin embargo manifestó haber tenido una conversación con el promotor relacionada a la canalización de las aguas pluviales entre la carretera Boyd Roosevelt y el terreno. Que dicha canalización para funcionar debiera ser con alcantarillas de 36 pulgadas aproximadamente. También manifestó que el sitio es susceptible a inundaciones. Que ya se han registrado en años anteriores debido a que el río Giral y el río Duque se unen en un punto formando el cauce del río Duque. El río Agua Sucia represa al río Giral por la cual el área se inunda, debido al retroceso de las aguas.

- Por otro lado el Sr. Miguel Vergara indicó haber sido encuestado sin embargo manifestó haber tenido la misma conversación con el promotor que el proyecto puede ser desarrollado pero será necesario canalizar las aguas pluviales entre la carretera Boyd Roosevelt y el terreno del proyecto para evitar inundaciones en el área.

<p>Foto No.1. Vista de la inundación originada por el río Duque, Giral y Agua Sucia</p>

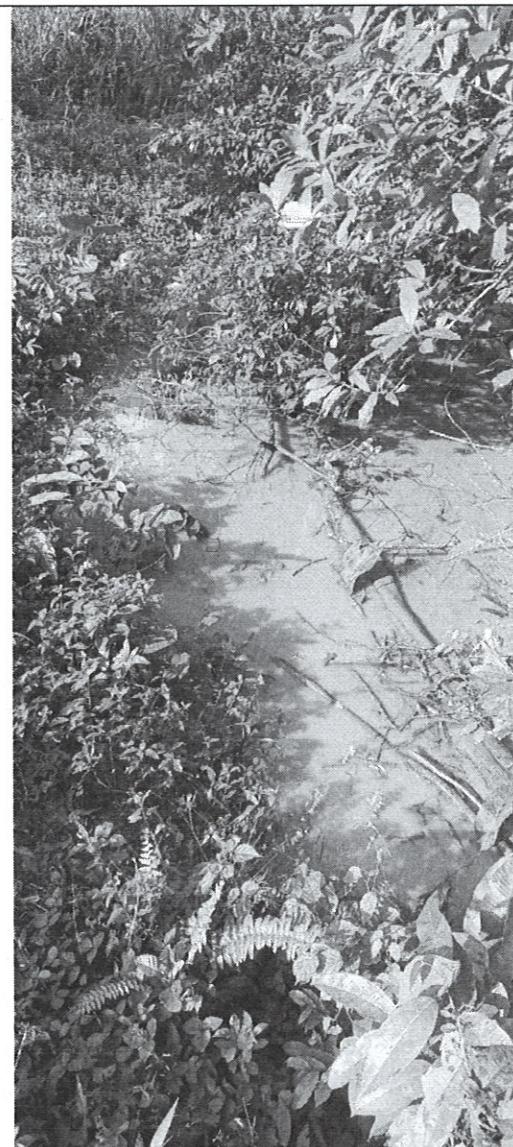
Foto No. 2. Vista de la inundación originada por el río Duque, Giral y Agua Sucia

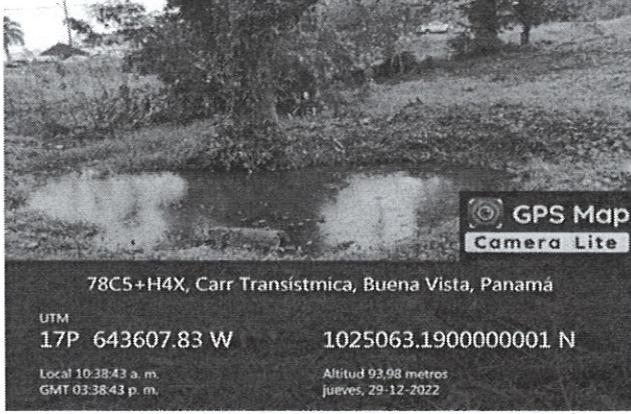
<p style="text-align: center;">           78C5+H4X, Carr Transístmica, Buena Vista, Panamá            UTM            17P 643607.83 W 1025063.1900000001 N            Local 10:38:43 a. m. Altitud 93.98 metros            GMT 03:38:43 p. m. jueves, 29-12-2022         </p> <p>Foto 1. Canal de aguas estancadas</p>
<u>0603109.98</u> m E <u>1024344.64</u> m N

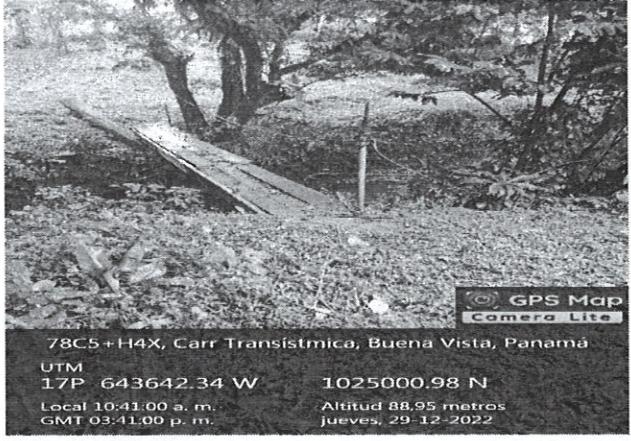
<p style="text-align: center;">           78C5+H4X, Carr Transístmica, Buena Vista, Panamá            UTM            17P 643642.34 W 1025000.98 N            Local 10:41:00 a. m. Altitud 88.95 metros            GMT 03:41:00 p. m. jueves, 29-12-2022         </p> <p>Foto 2. Río Duque</p>
<u>0603082.15</u> m E <u>1024260..66</u> m N

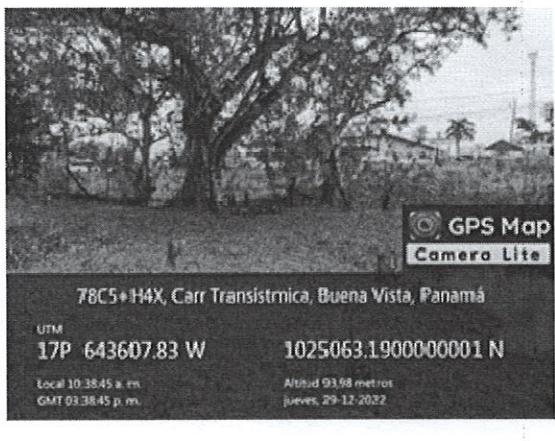
<p style="text-align: center;">           78C5+H4X, Carr Transístmica, Buena Vista, Panamá            UTM            17P 643607.83 W 1025063.1900000001 N            Local 10:38:45 a. m. Altitud 93.98 metros            GMT 03:38:45 p. m. jueves, 29-12-2022         </p> <p>Foto 3. Vista general del área de proyecto</p>

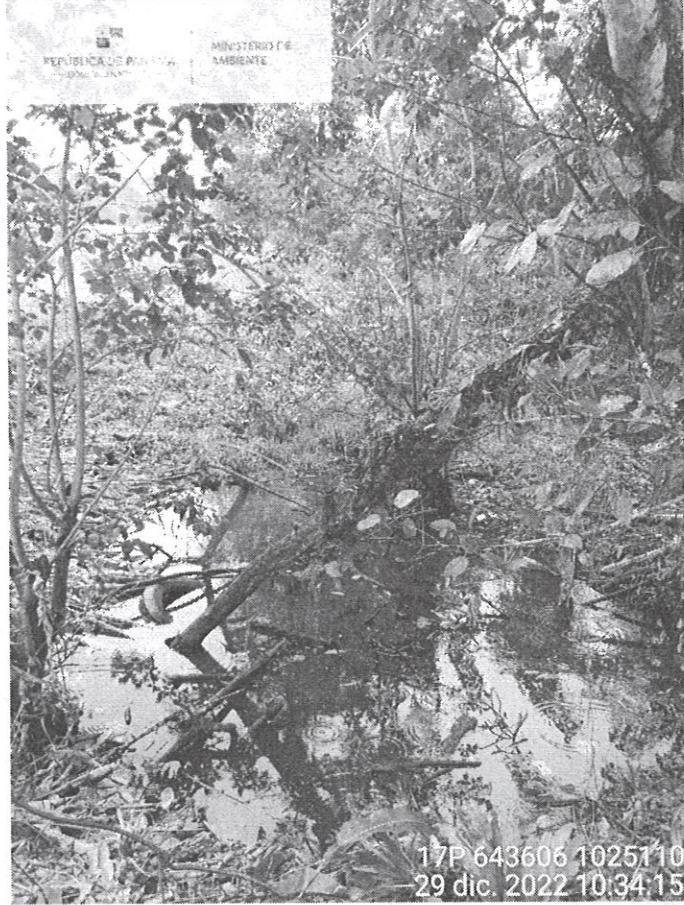
<p>Foto No.1. Vista de laguna formada por las aguas servidas que desbordan del cauce del río existente.</p>

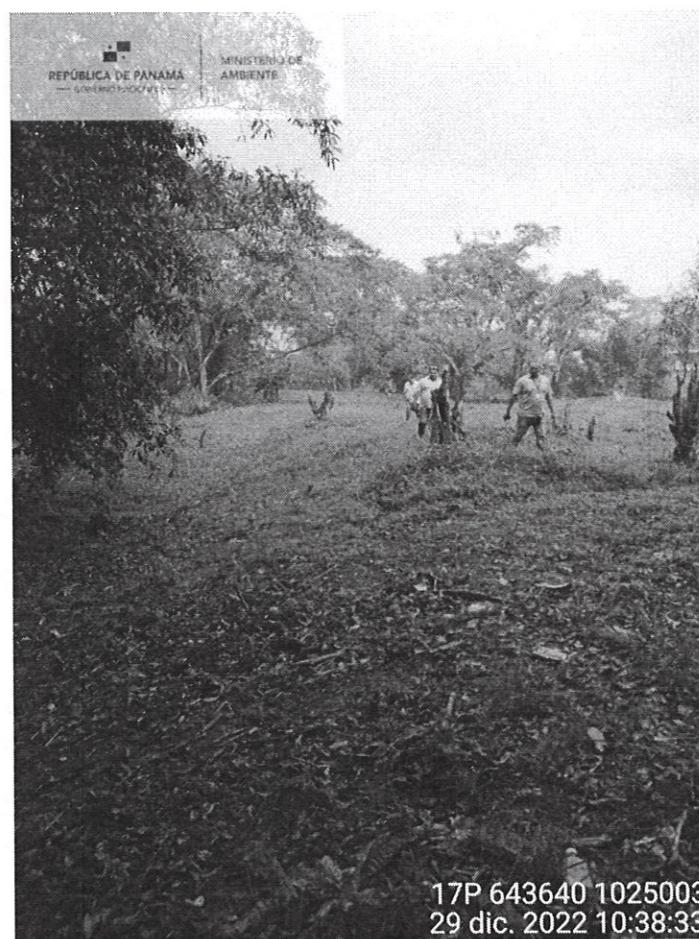
Foto No. 2 Vista de la vegetación existente en el predio

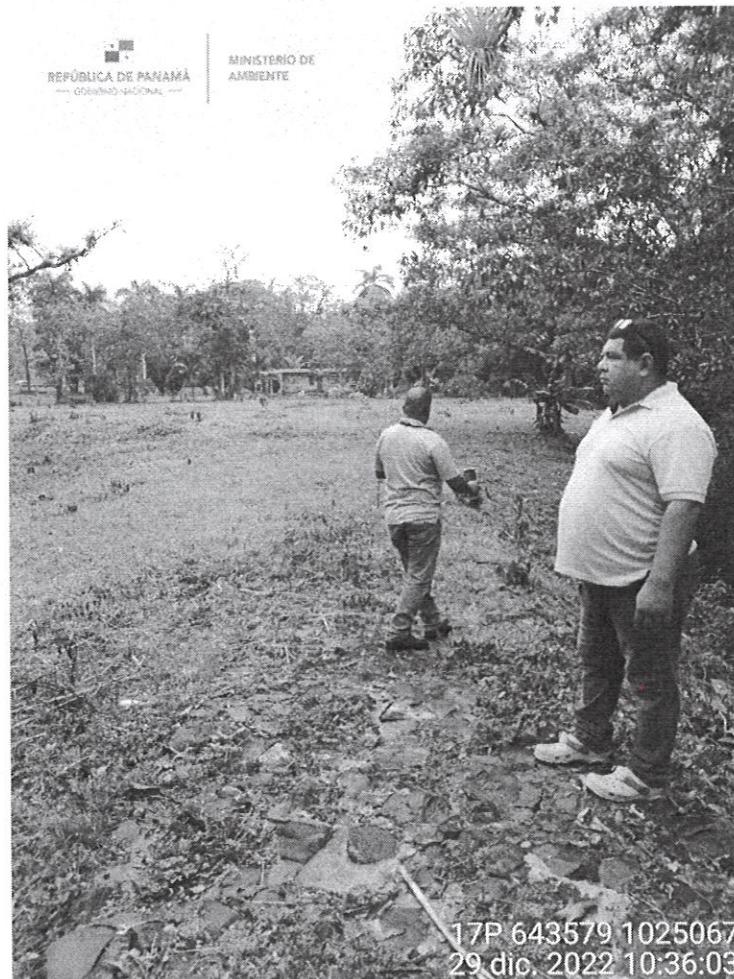
Foto No.3. Recorrido por el límite del predio.

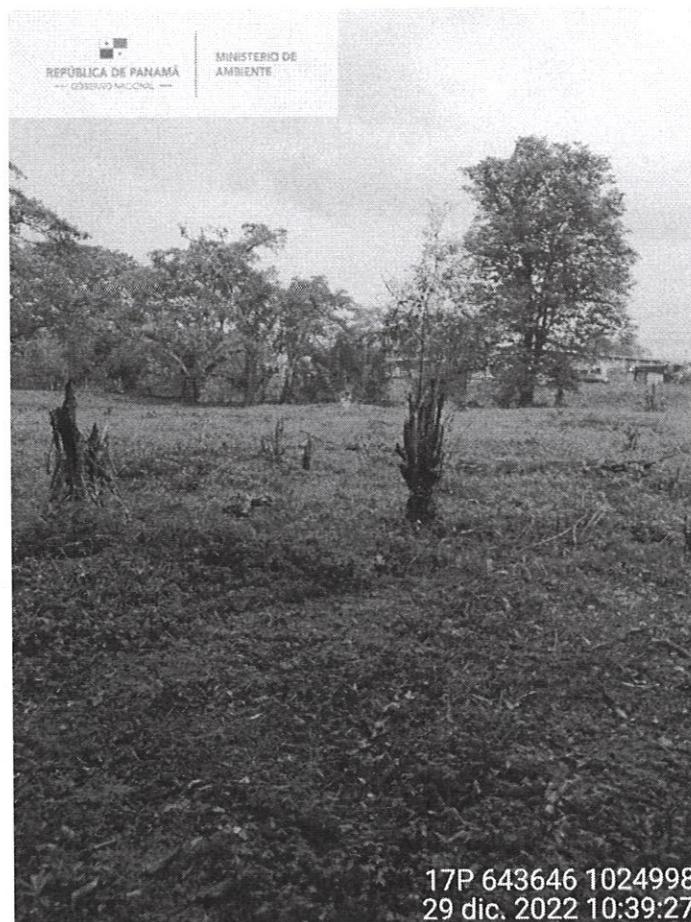
Foto No.4. Frente del globo de terreno

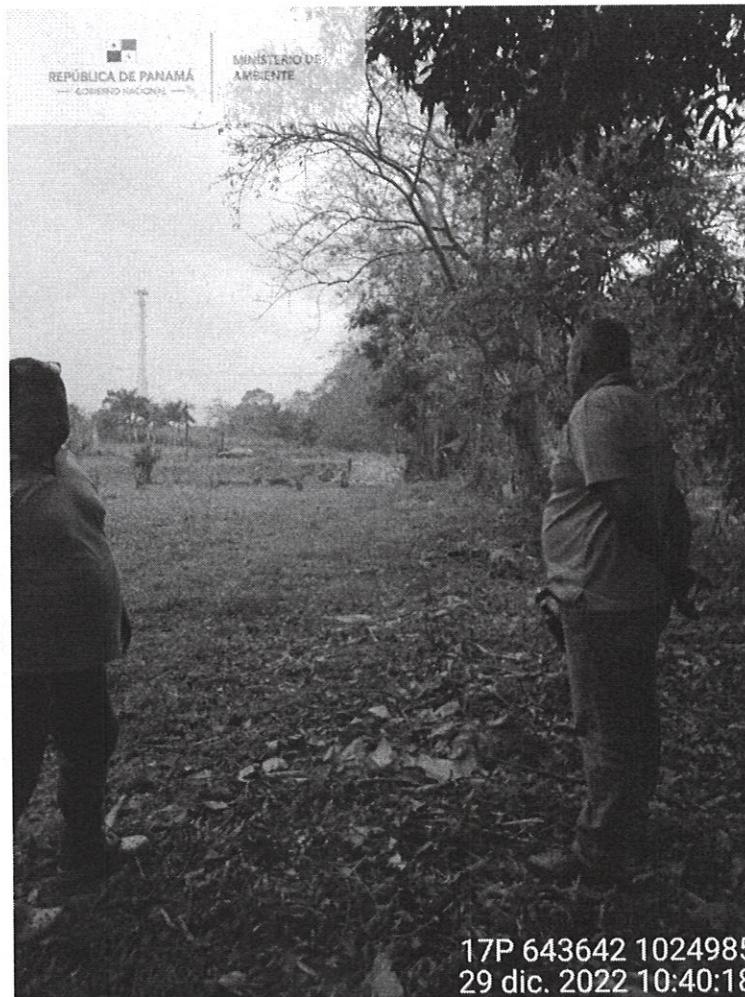
Foto. 5. Área del proyecto

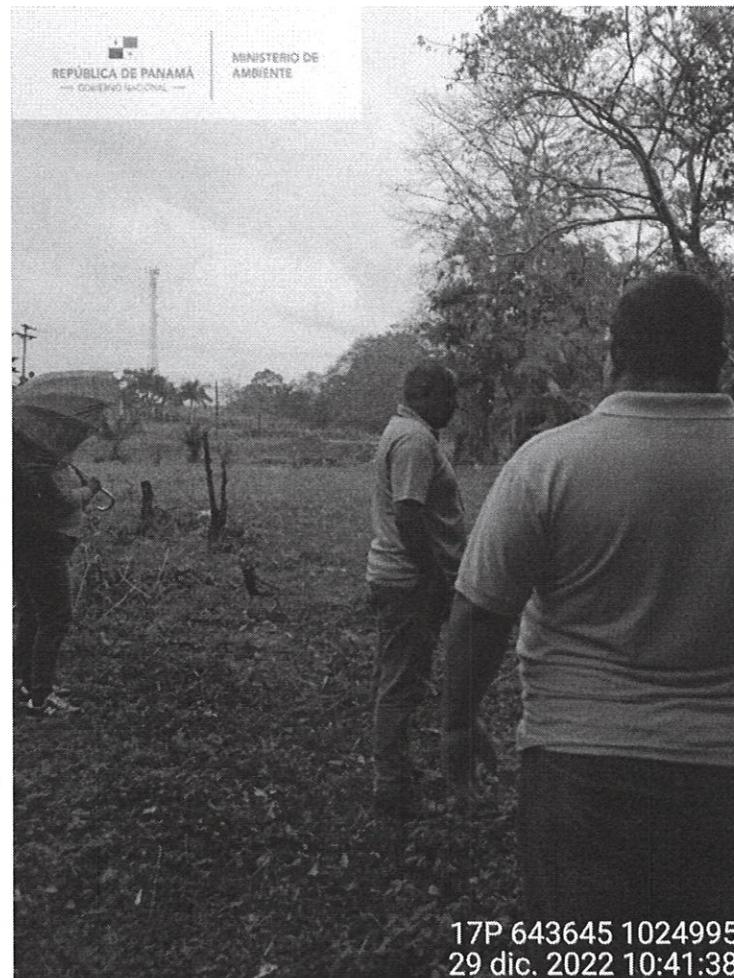
Foto. 6. Area del proyecto con maleza y escombros

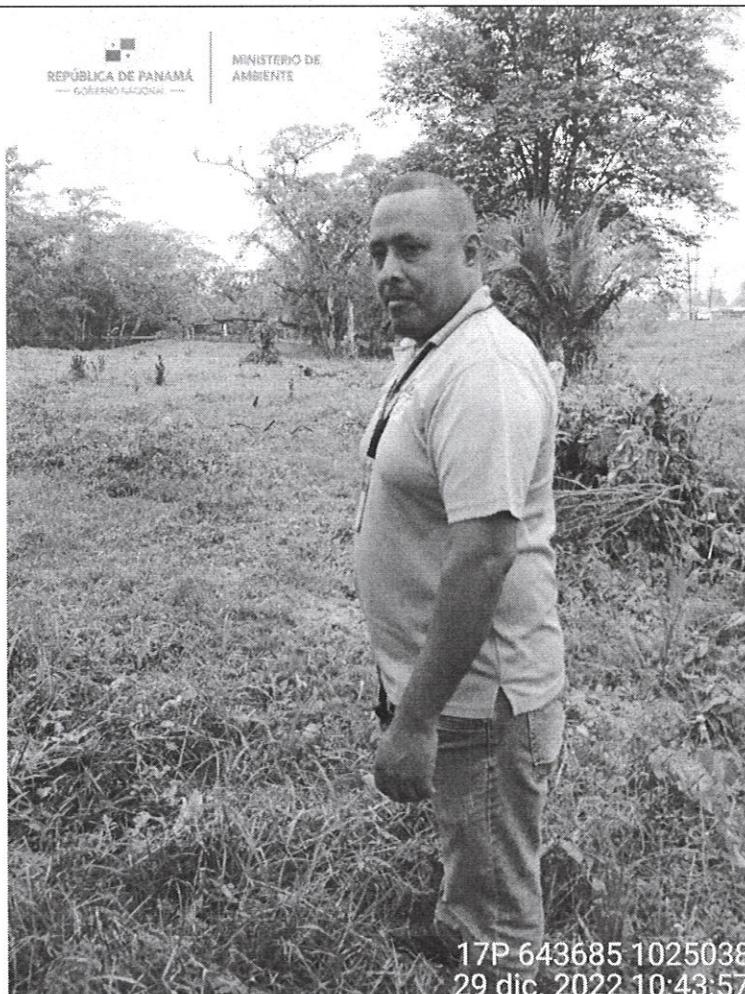
Foto 7. Sitio donde se ubica el proyecto

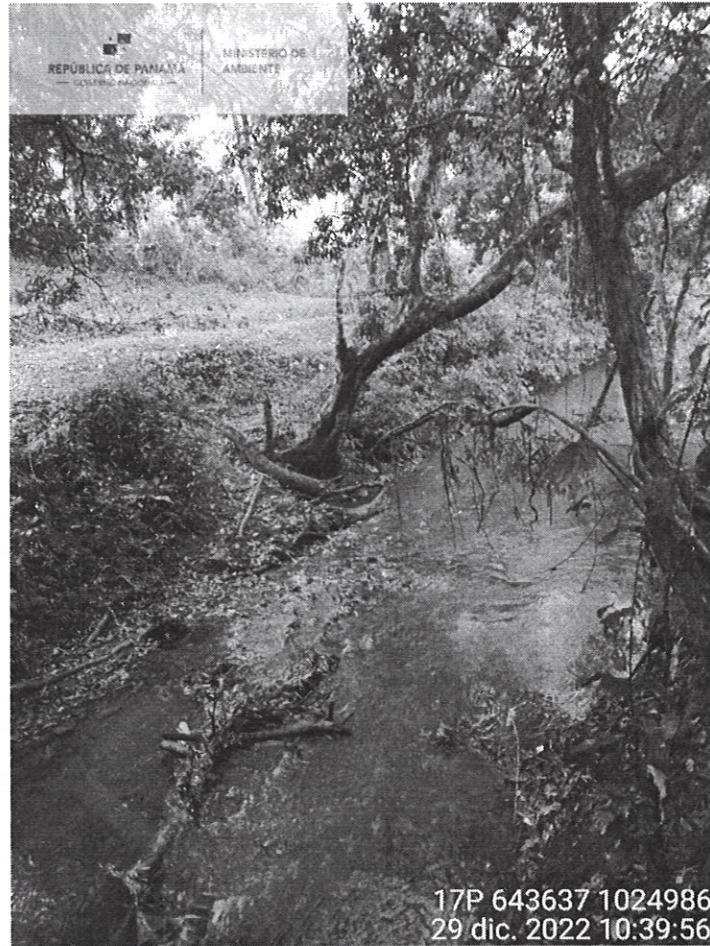
Foto No.8 Fuente hidrica fuera del polígono del proyecto cuyas aguas servidas escurren por el desbordamiento hacia la laguna dentro del polígono del proyecto.

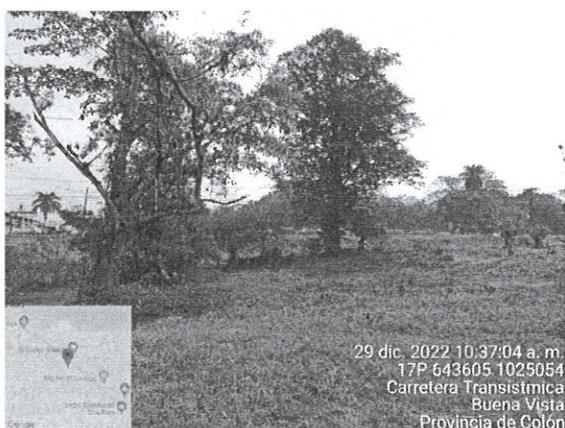
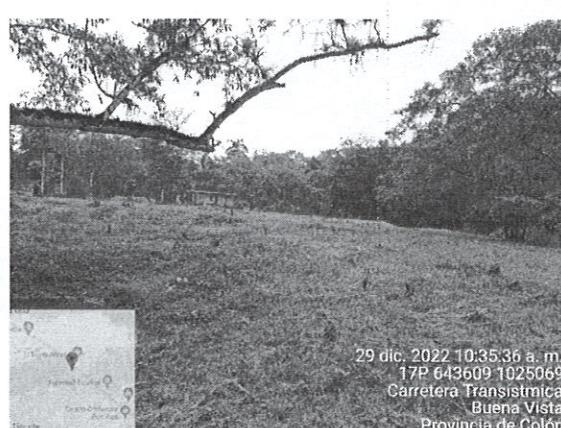
**Imágenes del área donde se pretende realizar el proyecto**

- ❖ En el documento en el Capítulo # 7-1. **Característica de la flora** indican que existen arboles dispersos mas no describen la cantidad y si los mismo será talados al igual mencionan que hay 22 árboles talado y no existe solicitud ni permisos de tala otorgado en ese lugar.
