MEMORANDO-DRCL-SEEIA-023-0205-2023

ASUNTO: **EsIA Cat. II “MEJORAS AL CAMINO”**

INFORME TÉCNICO DE EVALUACIÓN DE ESTUDIO DE IMPACTO AMBIENTAL

INFORME TÉCNICO DE INSPECCIÓN No. 020-2023.

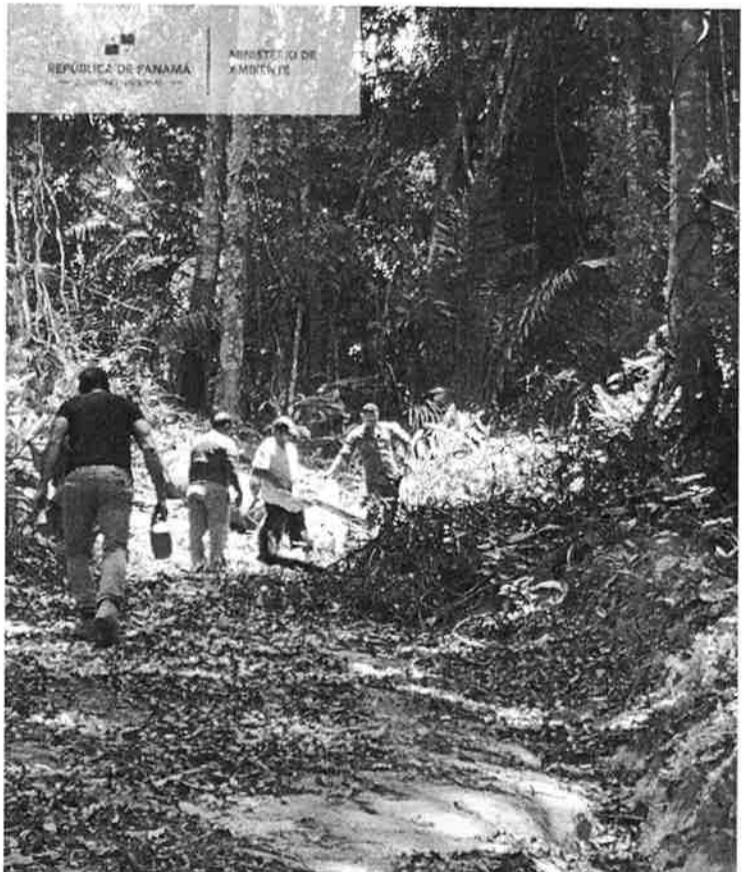
- En el recorrido del camino se observó algunos árboles que a causa del corte han quedado sin soporte dejando descubierta las raíces por lo que será necesario que el promotor tome en consideración la tala por el riesgo que representa a la obra, transeúntes y a la fauna silvestre.

Foto 2. Primer tramo del camino inspección del 11-04-2023. Árbol caído en el camino

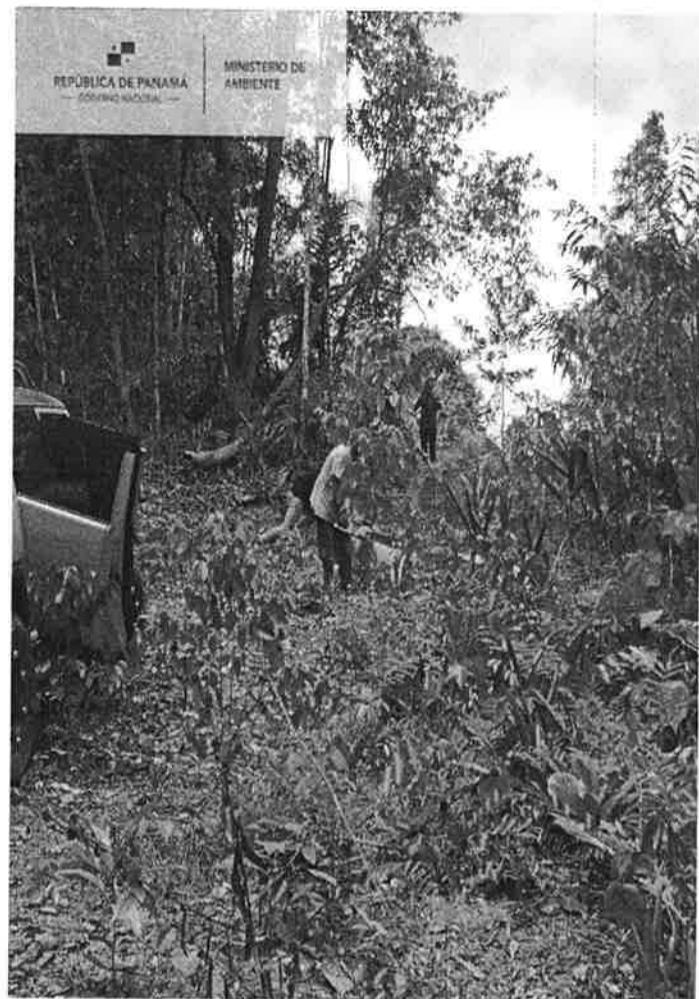
Foto 3. Primer tramo del camino inspección del 11-04-2023. Árbol caído en el camino. Personal de la promotora despejando el área

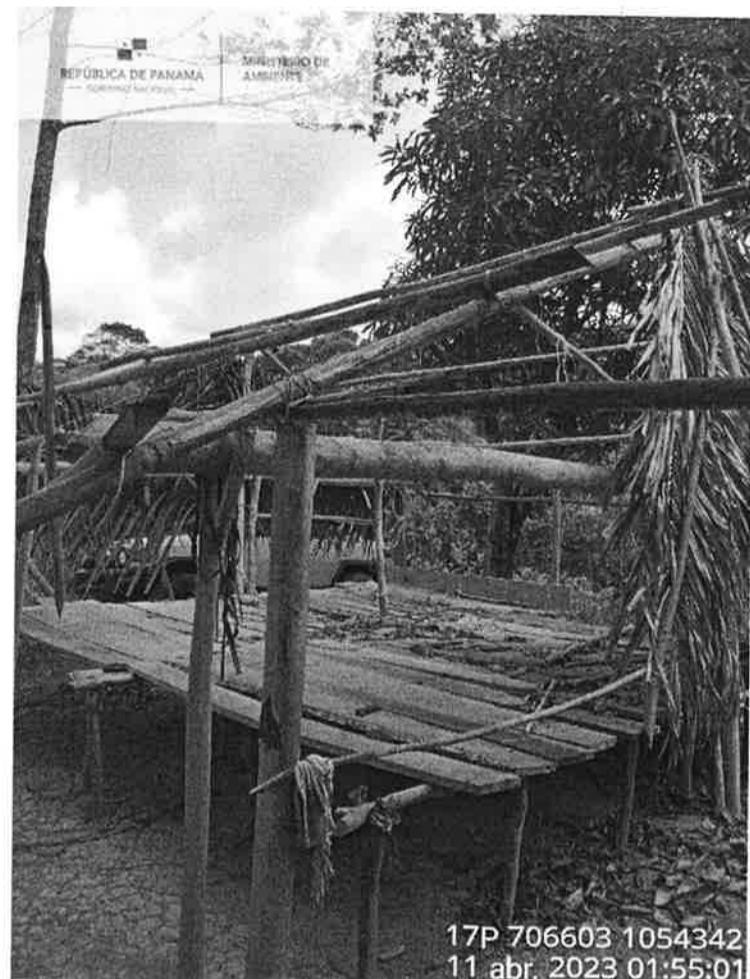
- El recorrido se inicia desde el Km+000 en la coordenada 0704575E 1053037N hasta llegar a un punto donde fue construido un rancho en la coordenada 706601E 1054337N por los indígenas Gunas que se adjudican la propiedad de las tierras y que supuestamente forma parte de la comarca. El corte de camino realizado por el promotor llegó hasta el kilómetro 8 en la coordenada 0708558 1056317N donde termina el corte de camino existente.

Foto 5. Primer tramo del camino inspección del 11-04-2023. Rancho construido por los indígenas Guna en el camino

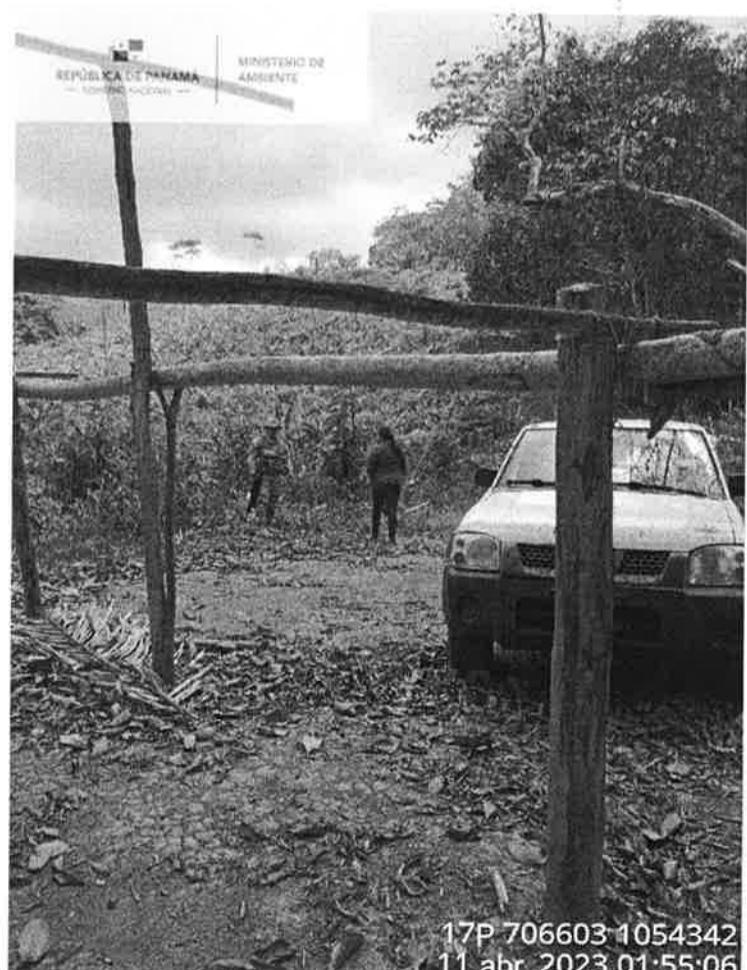
Foto 6. Primer tramo del camino inspección del 11-04-2023. Rancho construido por los indígenas Guna en el camino

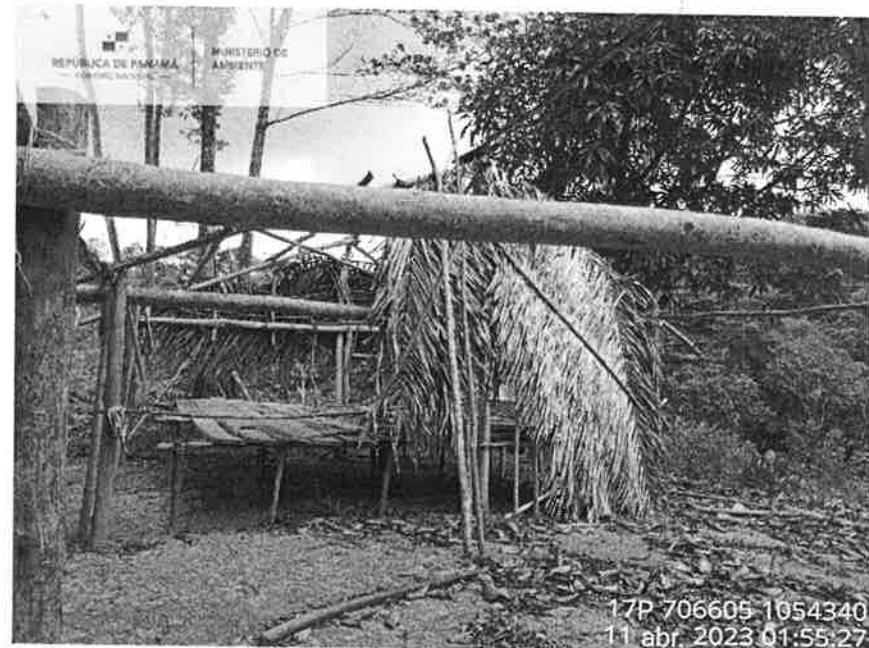
17P 706605 1054340
11 abr. 2023 01:55:27

Foto 7. Primer tramo del camino inspección del 11-04-2023. Rancho construido por los indígenas Guna en el camino

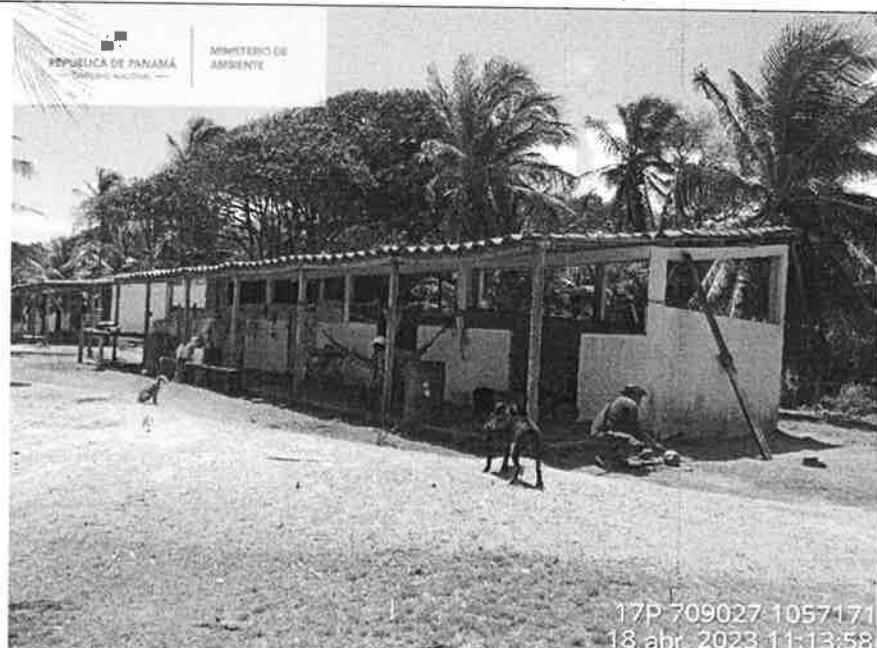
17P 709027 1057171
18 abr. 2023 11:13:58

- La ruta del camino atraviesa una plantación existente, en la que no se tiene certeza si incluirá la trayectoria del camino.
- Se observaron al final de la ruta del camino colindante al área marino costera varias instalaciones que según nos indicaron los representantes del promotor fueron utilizadas anteriormente sin embargo fueron bandalizadas por los indígenas Guna.

Foto 8. Instalación en la propiedad del Promotor

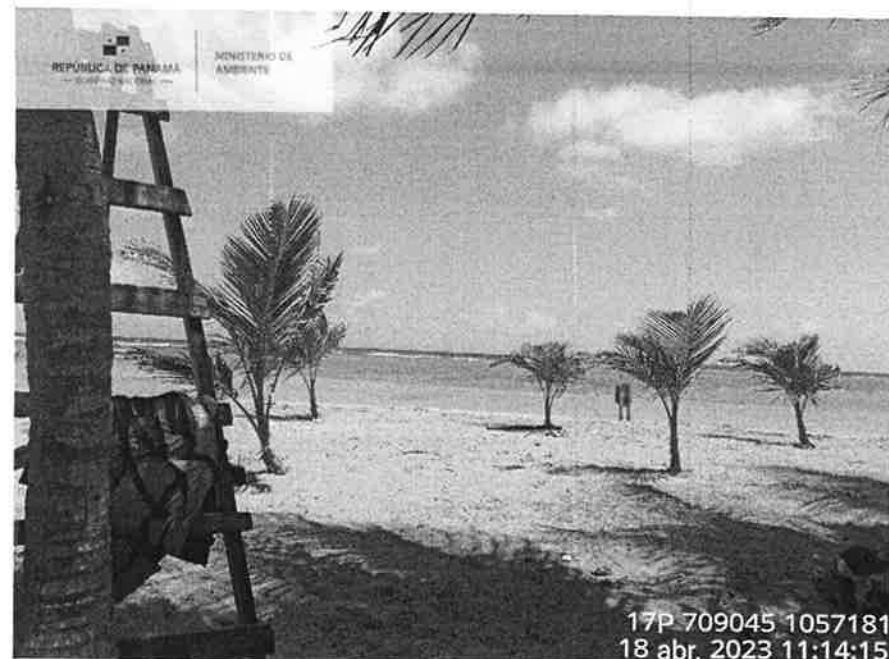
- En la ruta recorrida se observaron fuentes hídricas, la topografía con pendientes pronunciadas que van de 0% a mayor de 40%. No se tiene clara la información de las obras en cause, aunque fue mencionado un puente.

Foto 10. Sitio donde se construirá obra en cauce

- a) Cuantas fuentes hídricas se han identificados según el Tercer Orden, Quebradas y Quebradas intermitentes que pudieran ser traspasadas por el proyecto.
- b) Precisar las obras en cauce que serán realizadas de acuerdo a las fuentes hídricas que serán traspasadas por el proyecto.
- c. Precisar cuántos cuerpos de agua serán afectados en su calidad de agua superficial por el desarrollo del proyecto.
- d) presentar un bosquejo de las obras en cauce y aportar las coordenadas de ubicación UTM (WGS-84).

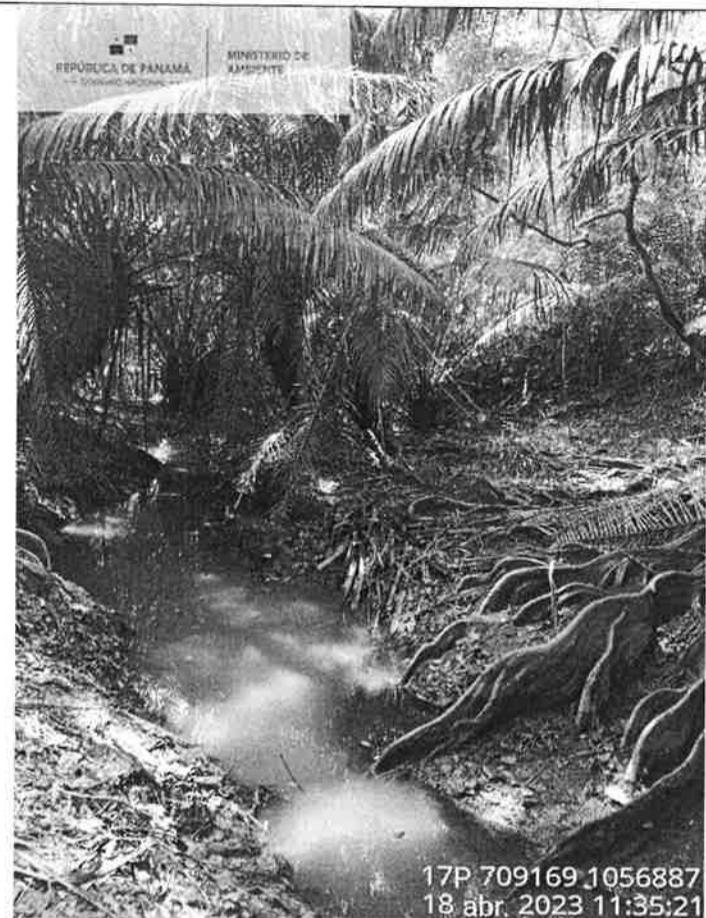
Foto 15. Quebrada existente

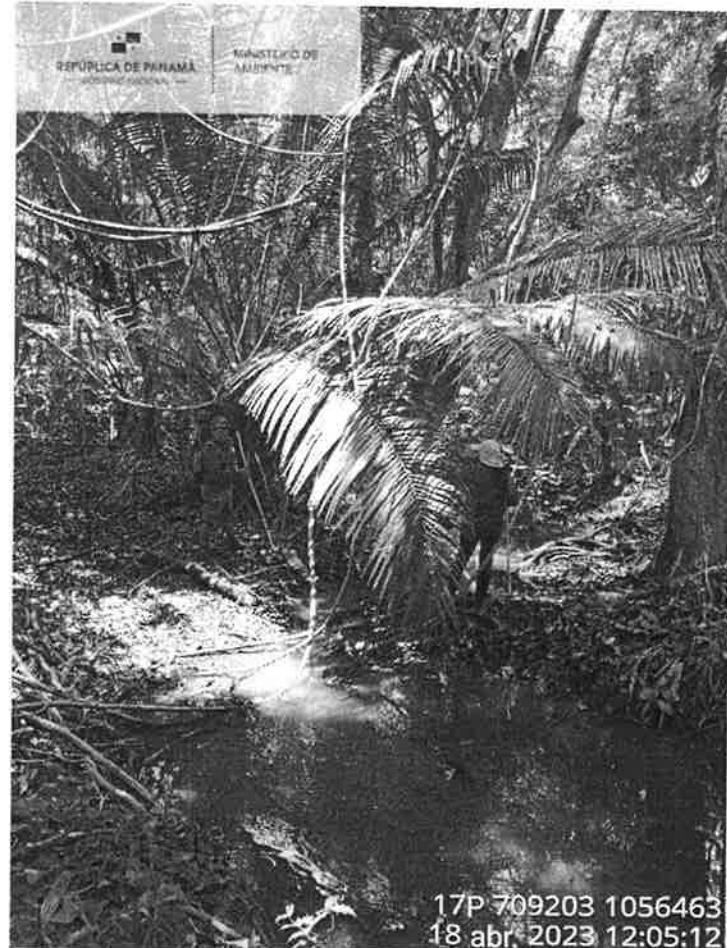
Foto 18. Trocha 2da. Inspección Quebrada existente

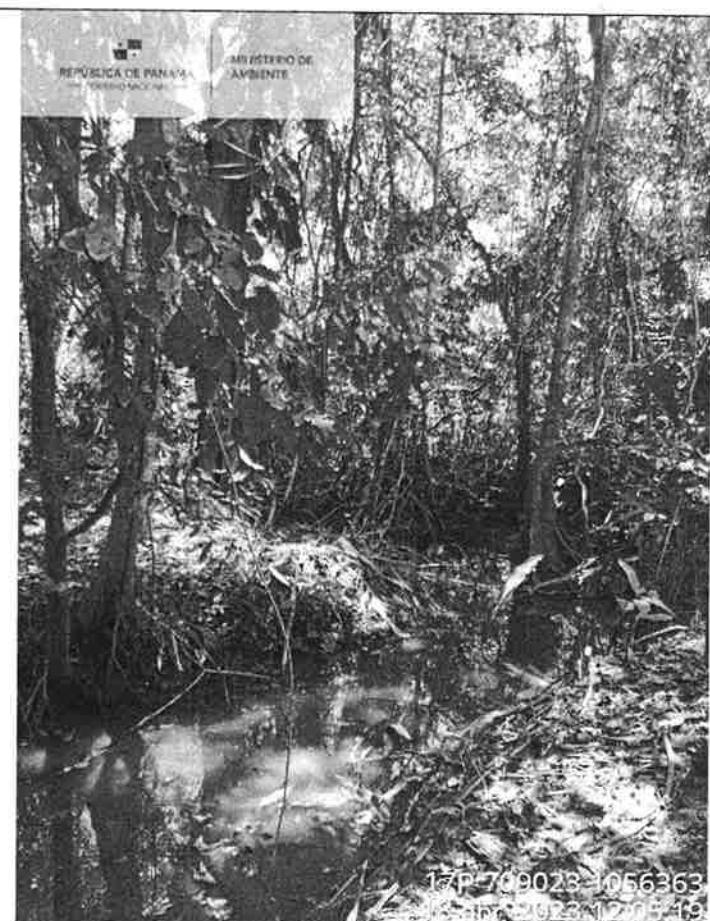
Foto 19. Trocha 2da. Inspección Quebrada existente (Foto 18)

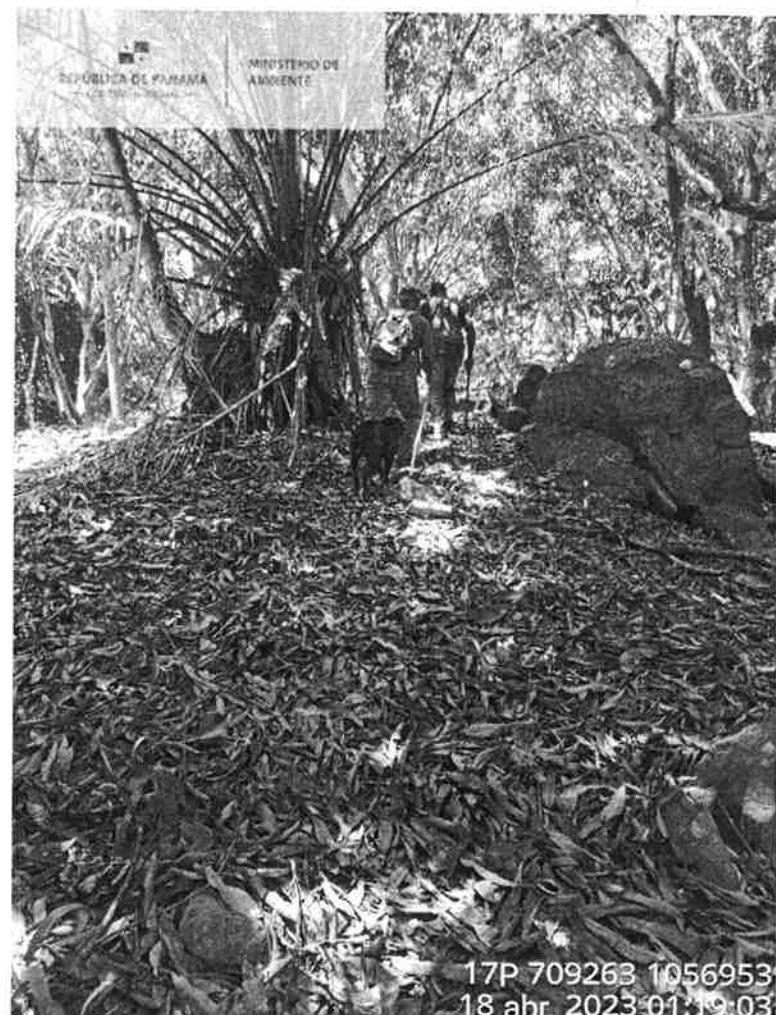
Foto 27. Área del alineamiento a través de la plantación existente
Dentro de la finca

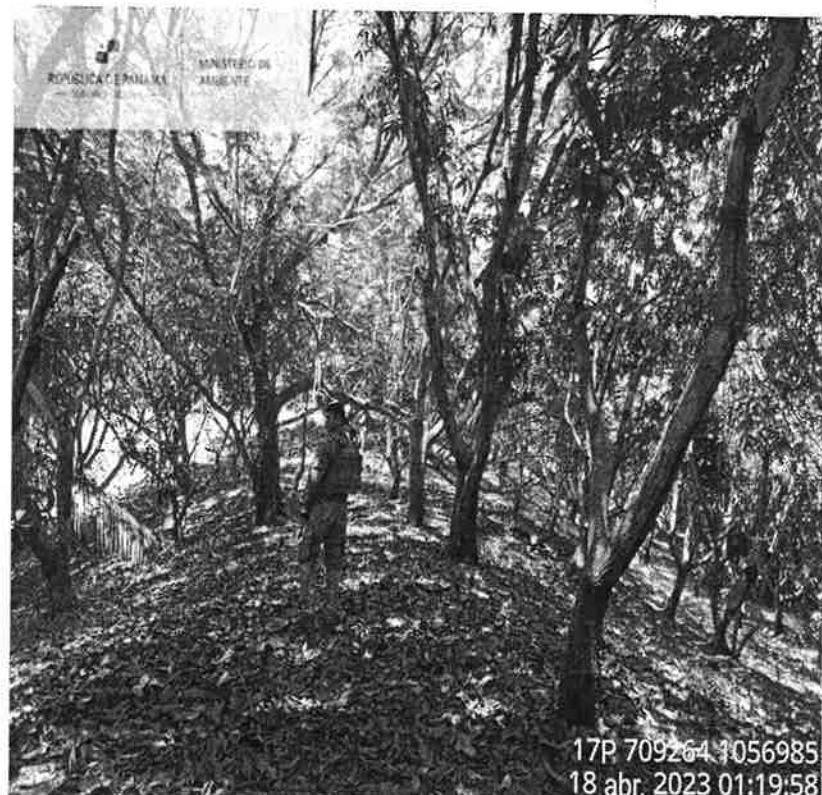
Foto 28. Área del alineamiento a través de la plantación existente dentro de la finca

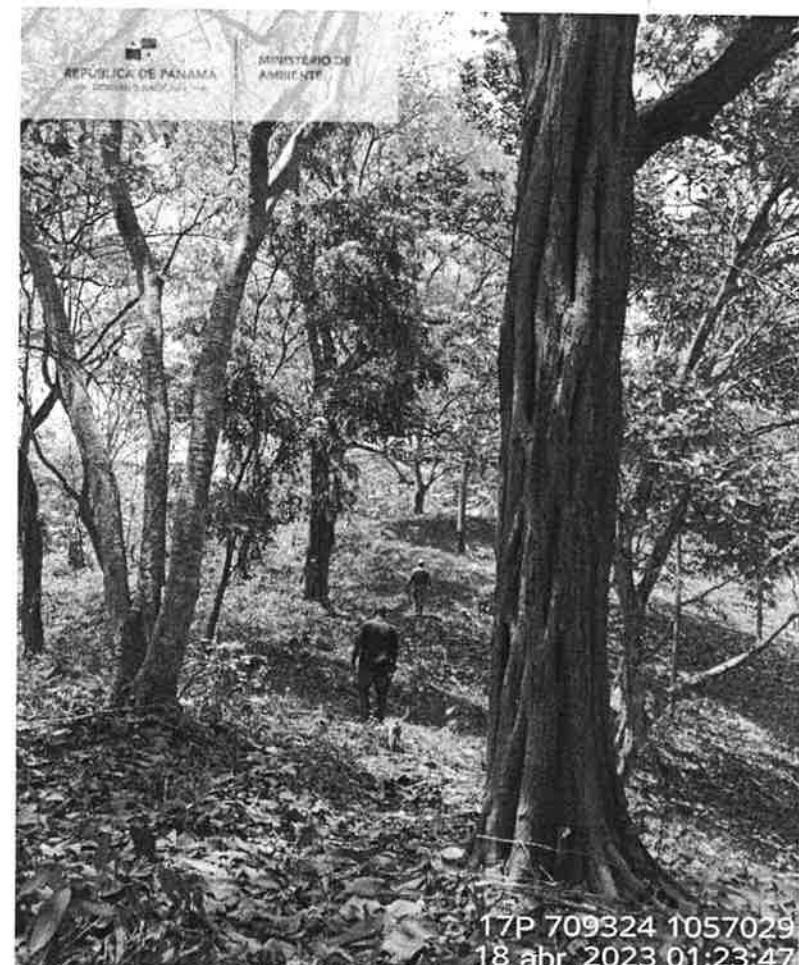
Foto 29. Área del alineamiento a través de la plantación existente dentro de la finca
