SECCIÓN DE EVALUACIÓN DE IMPACTO AMBIENTAL
INFORME TÉCNICO DE INSPECCIÓN AL ÁREA DE DESARROLLO DEL PROYECTO

| Proyecto: | RESIDENCIAL VILLA LUCIA | | |
| Expediente No.: | DRHE-I-F-18-2022 | | |
| Fecha de Inspección: | 22 de mayo de 2023 | | |

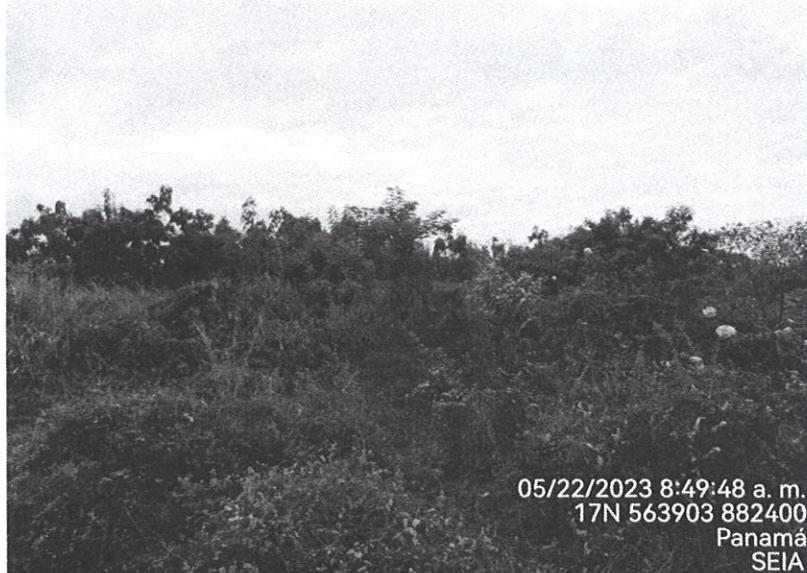
| | <p>05/22/2023 8:49:48 a.m. 17N 563903 882400 Panamá SEIA</p> |

Fig. No. 3. Malezas de aproximadamente 1 a 1.5 metros de altura y pastos en una sección de Inmueble.

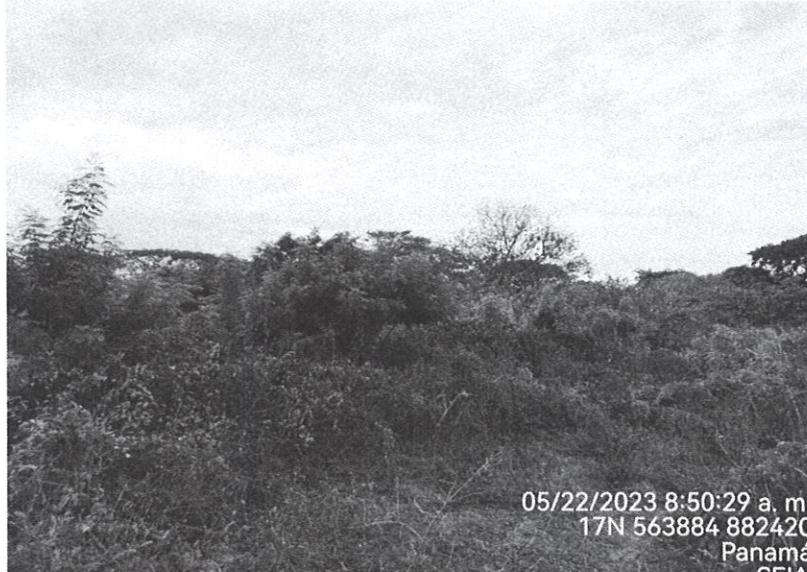
| 882420 m N 563884 m E | <p>05/22/2023 8:50:29 a.m. 17N 563884 882420 Panamá SEIA</p> |

Fig. No. 4. Otra sección del Inmueble, se observa malezas y rebrotos de Neem y guácimo.

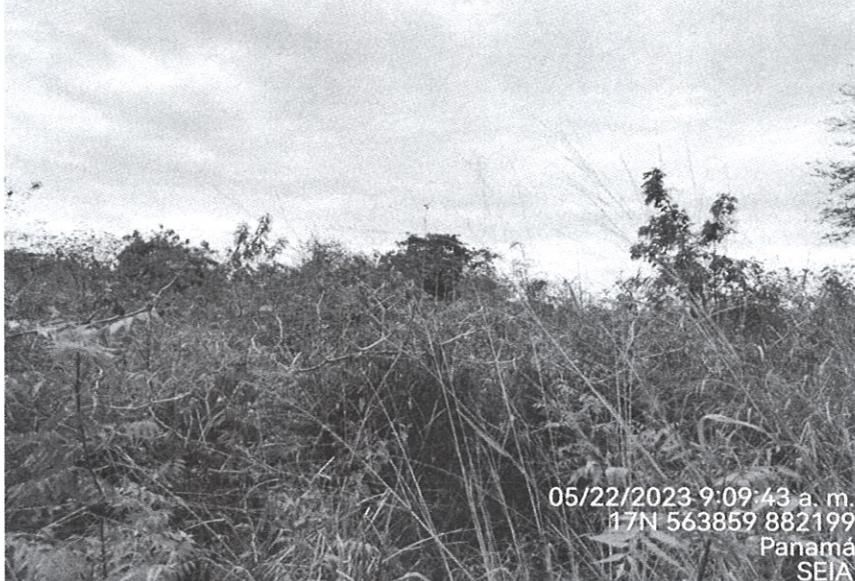
| 882199 m N 563859 m E | <p>05/22/2023 9:09:43 a.m. 17N 563859 882199 Panamá SEIA</p> <p>Fig. No. 5. Otra sección del Inmueble, con malezas y pastos., al fondo arboles descrito en punto 7.1.1</p> |
