INFORME TÉCNICO DE INSPECCION No. 002-2023

Evaluación de EsIA Cat. I del proyecto “Extracción de mineral no metálico Tosca”

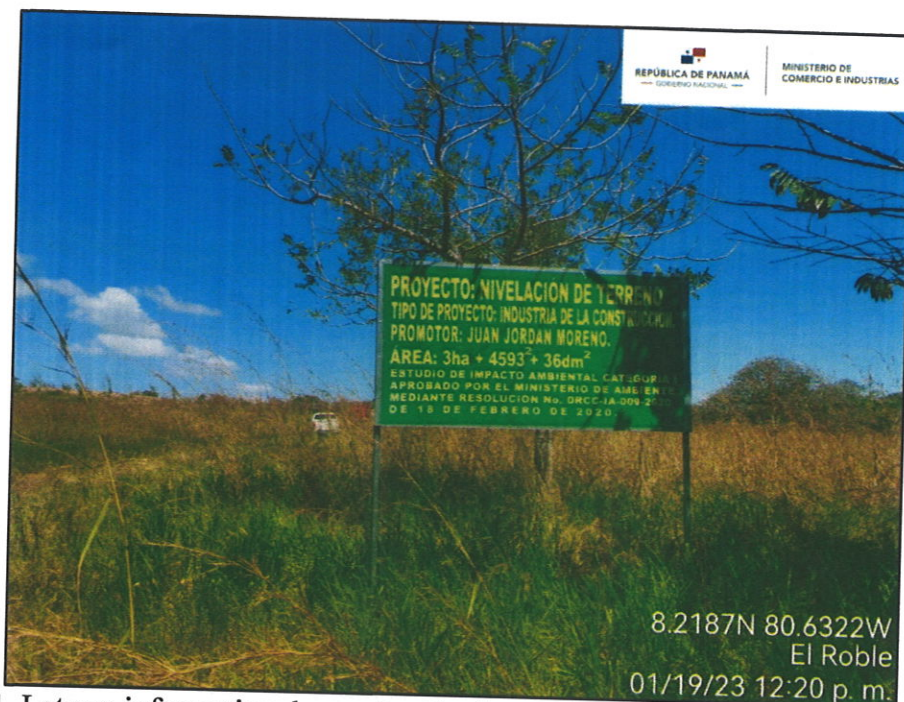
- Letrero informativo de aprobación de Resolución de EsIA “Nivelación de Terreno” con la información del proyecto previamente desarrollado en el área, ejecutado por el mismo promotor y que según nos informó los técnicos de MIAMB-Coclé ya fue cerrado. Foto N° 1.
- Reunión de apertura en el área del proyecto. Foto N°2.
- Características de la vegetación presente en el área del proyecto. Foto N°3.
- Se evidencia que el sitio ha sido utilizado previamente, como sitio de extracción de minerales no metálicos (tosca) sin un diseño seguro de extracción. Foto N° 4.

Foto N°1. Letrero informativo de aprobación de resolución de EsIA del proyecto previo

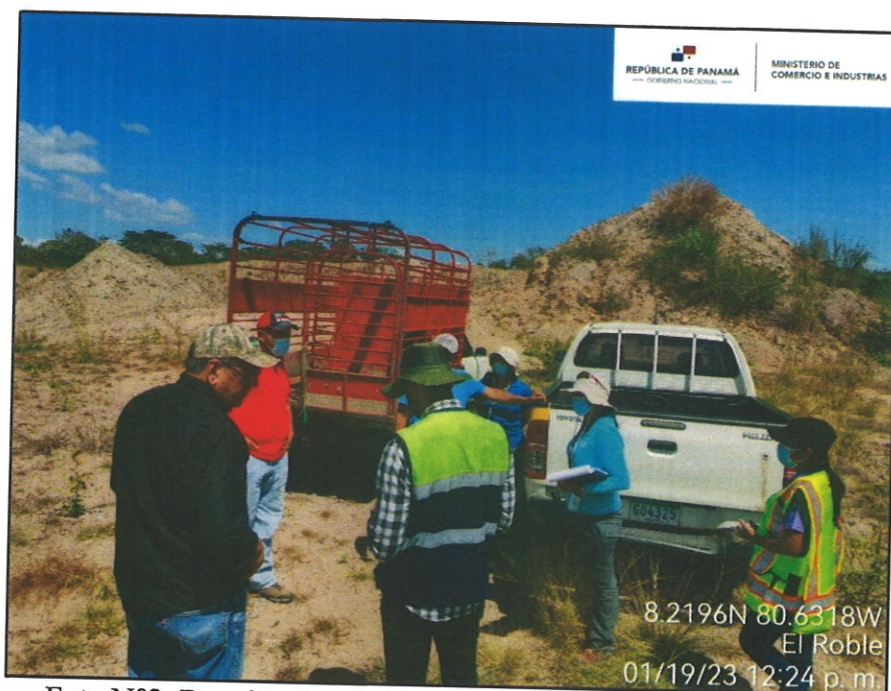
Foto N°2. Reunión interinstitucional en el punto de encuentro.

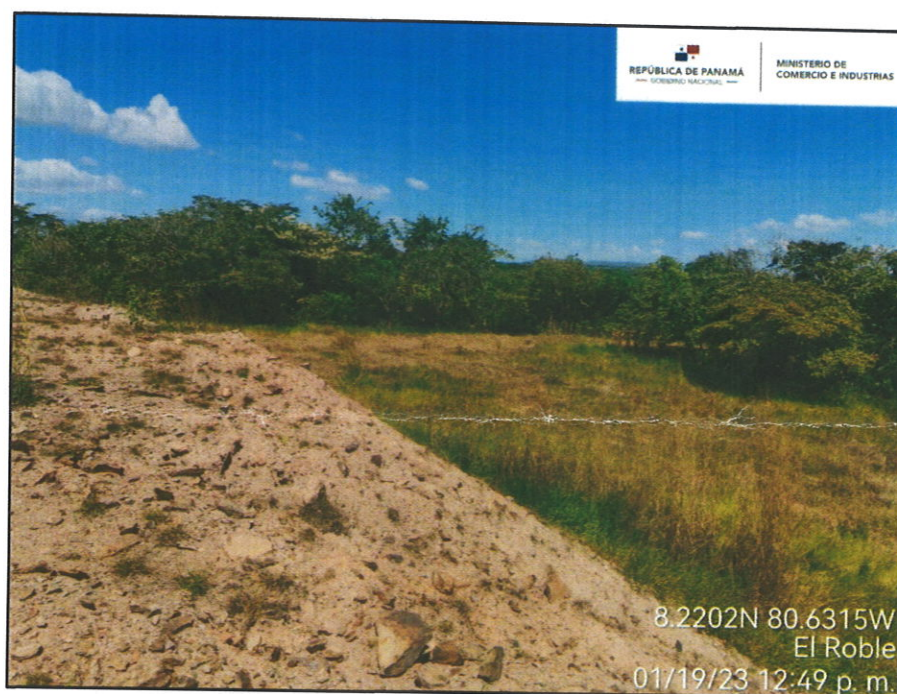
Foto N°3. Vegetación colindante en el área

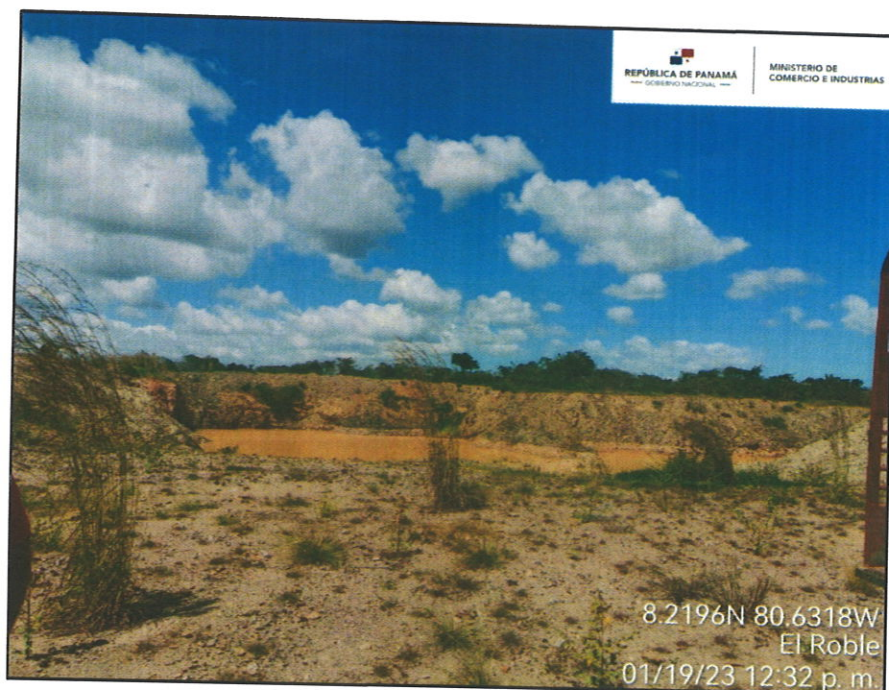
Foto N°4. Intervención antropogénica previa en la zona

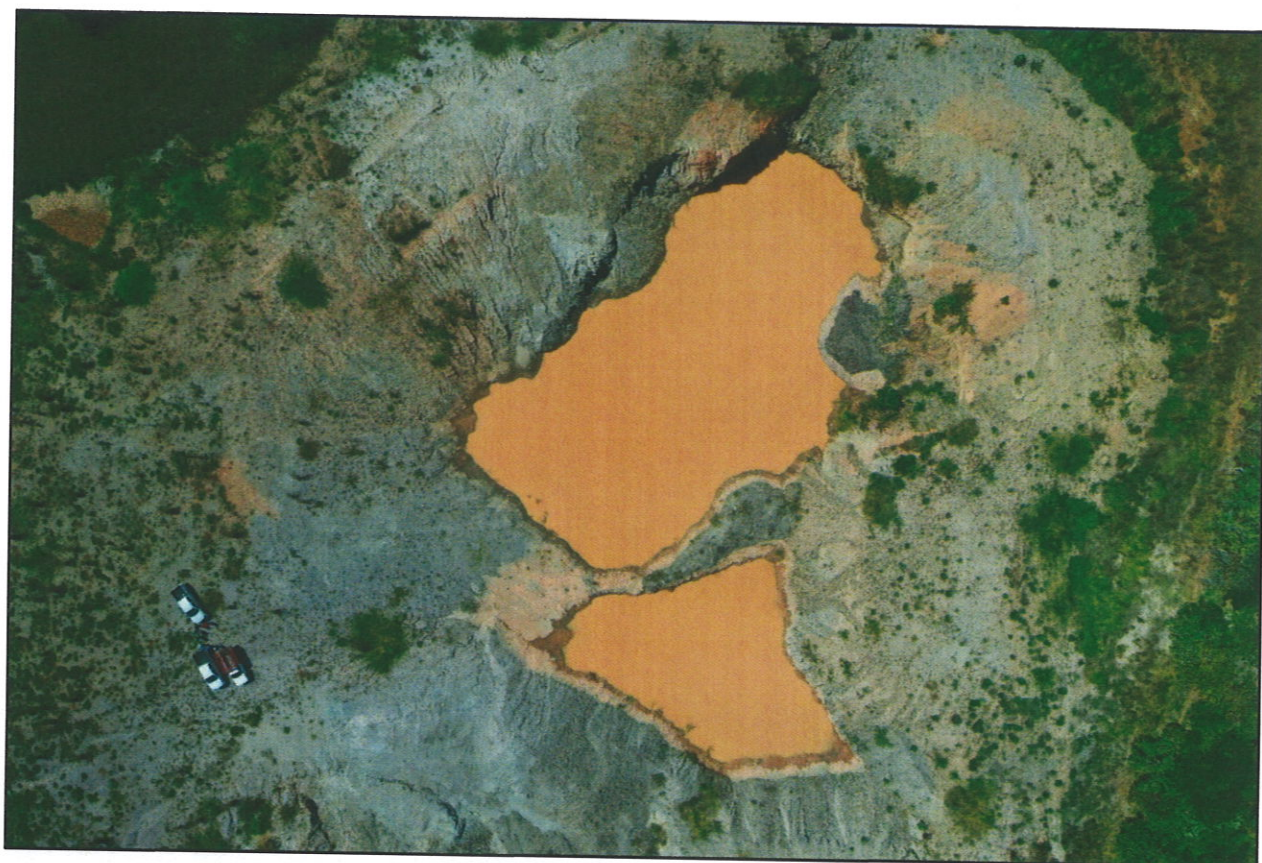
Foto N°5. Sobrecuelo del drone en el area del proyecto.
