INFORME TÉCNICO DE INSPECCIÓN

DRCC-IIo-100-2023

| Proyecto: | VILLAS DEL ENCANTO | |
| Localización del proyecto: | PROVINCIA DE COCLÉ, DISTRITO DE PENONOMÉ, CORREGIMIENTO DE PENONOMÉ, COMUNIDAD DE EL ENCANTO | |

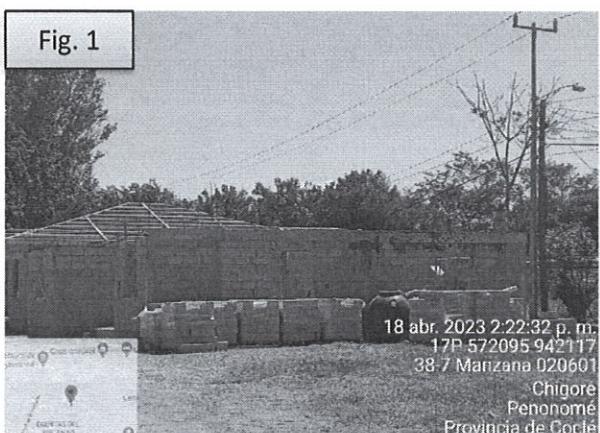
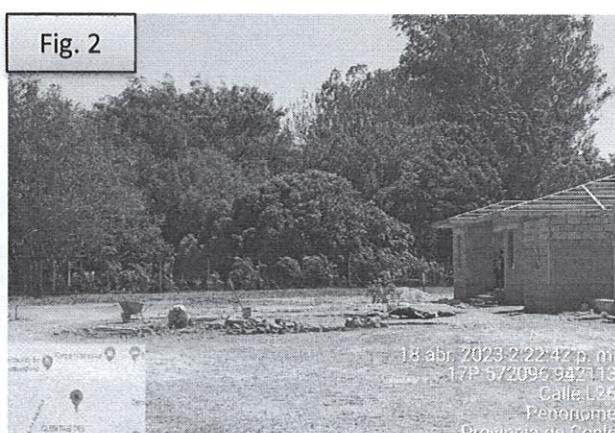
Observación 6: Durante el recorrido de la inspección se observó han iniciado la construcción del proyecto, por lo que se solicitará presentar los permisos con los que cuenta el promotor.

Fig. 1 y 2: Infraestructuras que se encuentran en construcción en el área del proyecto.

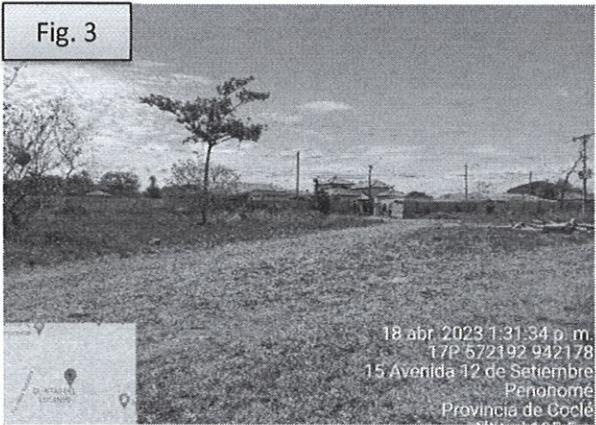
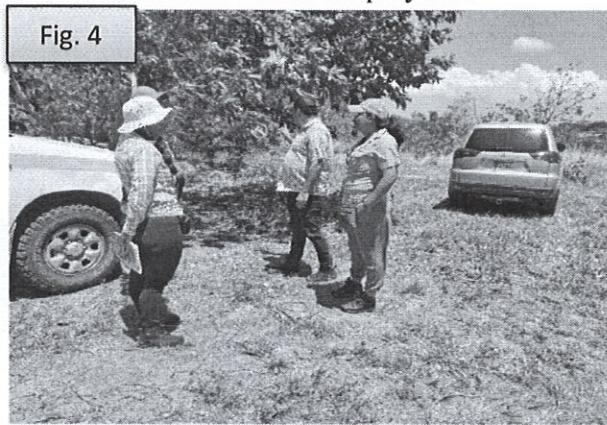
Fig. 3 y 4: Área frontal de la finca y el punto de inicio de inspección.

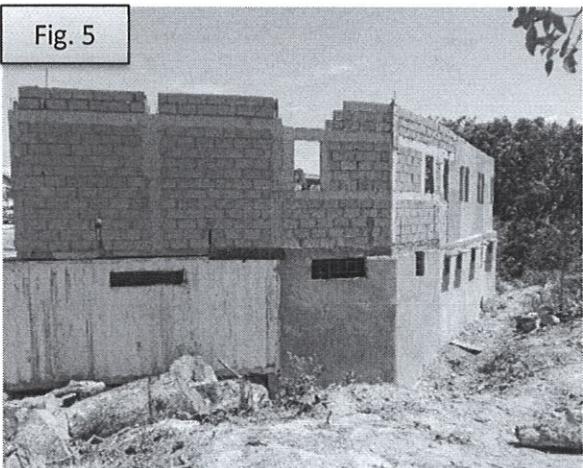
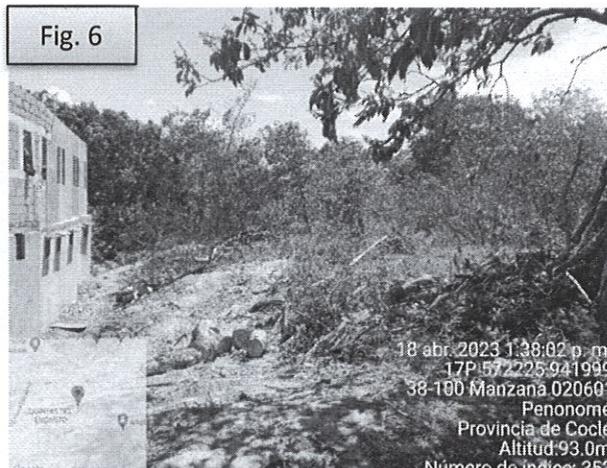
Fig. 5 y 6: Se aprecia el área de parte del drenaje pluvial obstruido por construcciones que al momento de la inspección no se pudo conocer los datos personales de las personas encargadas de la obra.

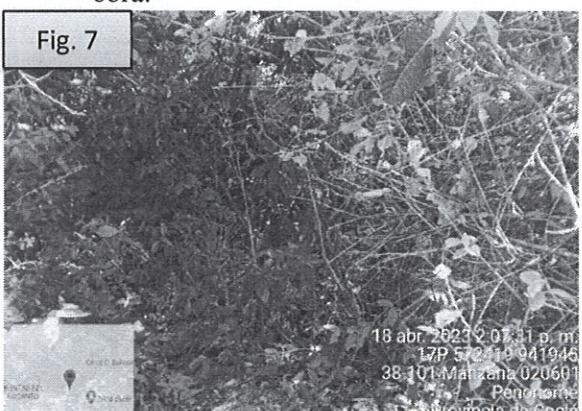
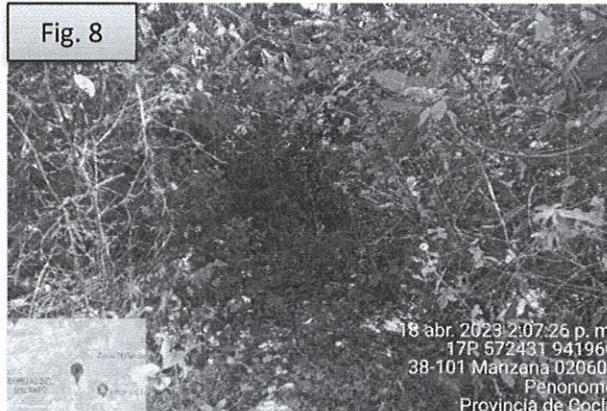
Fig. 7 y 8: Se aprecia el área de parte del drenaje pluvial hacia la parte baja de la finca, que conecta con la quebrada San José

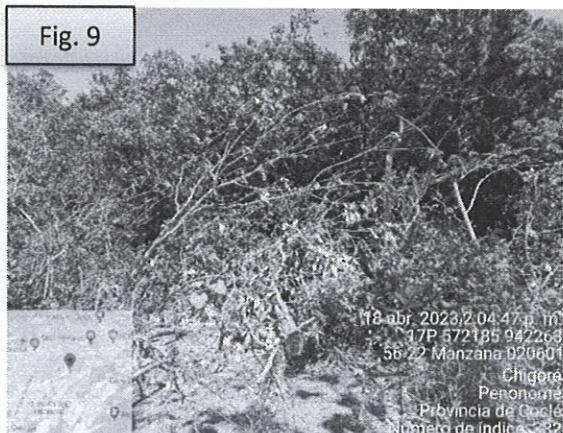
Fig. 9 a la 12: Se aprecia la quebrada San José y el área próxima a ella, en la parte colindante al polígono del proyecto.

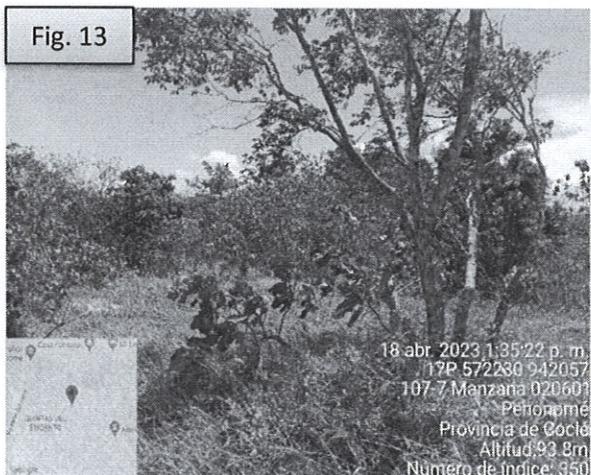
Fig. 13

Observación 5: Durante la inspección se observó la cobertura vegetal variada (gramíneas, rastrojo, árboles dispersos, entre ellos la mayoría teca de diversos diámetros y alturas, otros frutales como Nance. Algunos árboles de teca ya han sido talados para su aprovechamiento (parte media y posterior de la finca). Igualmente se observó han realizado talas de algunos árboles dentro la parte frontal de la finca, por lo que se solicitará presentar los permisos correspondientes.

Fig. de la 13 a la 18: Se aprecia parte de la cobertura vegetal existente en el área.

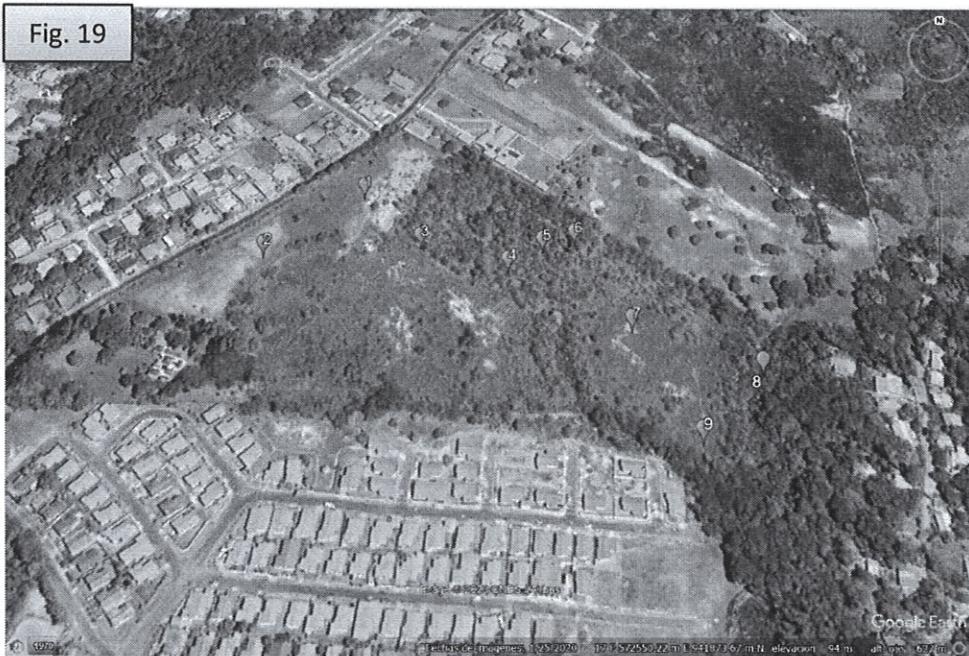
Fig. 19

Fig. 19: Se puede observar las coordenadas de referencia del área inspeccionada.
