MINISTERIO DE AMBIENTE
DIRECCION DE INFORMACION AMBIENTAL

INFORME TÉCNICO DE INSPECCIÓN No. 023-2023.

Proyecto:	“ESTUDIOS, DISEÑO, CONFECCIÓN DE PLANOS Y CONSTRUCCIÓN PARA CERCA DE LOS SECTPRES DE COLÓN Y FRANCE FIELD, EN LA ZONA LIBRE DE COLÓN”	Categoría:	II
Promotor:	ZONA LIBRE DE COLÓN		
	CORREGIMIENTO DE BARRIO NORTE, BARRIO SUR, DISTRITO COLÓN, PROVINCIA DE COLÓN.		
Fecha de inspección:	26 DE ABRIL DE 2023.		
Fecha del Informe:	3 DE MAYO DE 2023.		
Participantes:	<p>MiAMBIENTE Miguel Gómez/ SEEIA Cesar Conte/ SF Isabel González / SH</p> <p>EMPRESA PROMOTORA Frank Jiménez / Zona Libre Fernando Díaz / Zona Libre Johana De Alba / CODESA</p>

INFORME TÉCNICO DE INSPECCIÓN
No. SSH-IA-009 2804-2023

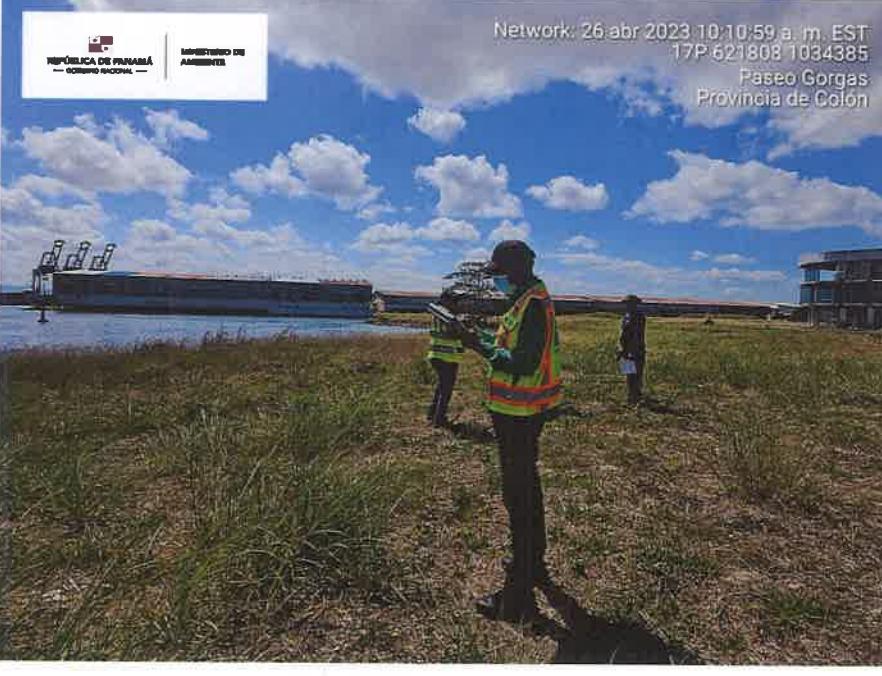
COORDENADA DE UBICACIÓN UTM (WGS-84):	IMÁGENES TOMADAS EN EL SITIO.
<u>621808</u> m E <u>1034385</u> m N	<p data-bbox="936 1363 1461 1399">IMÁGENES TOMADAS EN EL SITIO.</p>

<p data-bbox="660 2184 1641 2294">Foto 1. Técnicos del Ministerio de Ambiente y equipo de la empresa promotora sobre la zona de Colón 2000; lugar caracterizado por ser un relleno funcional; y se construirá un muro perimetral contiguo a la costa.</p>

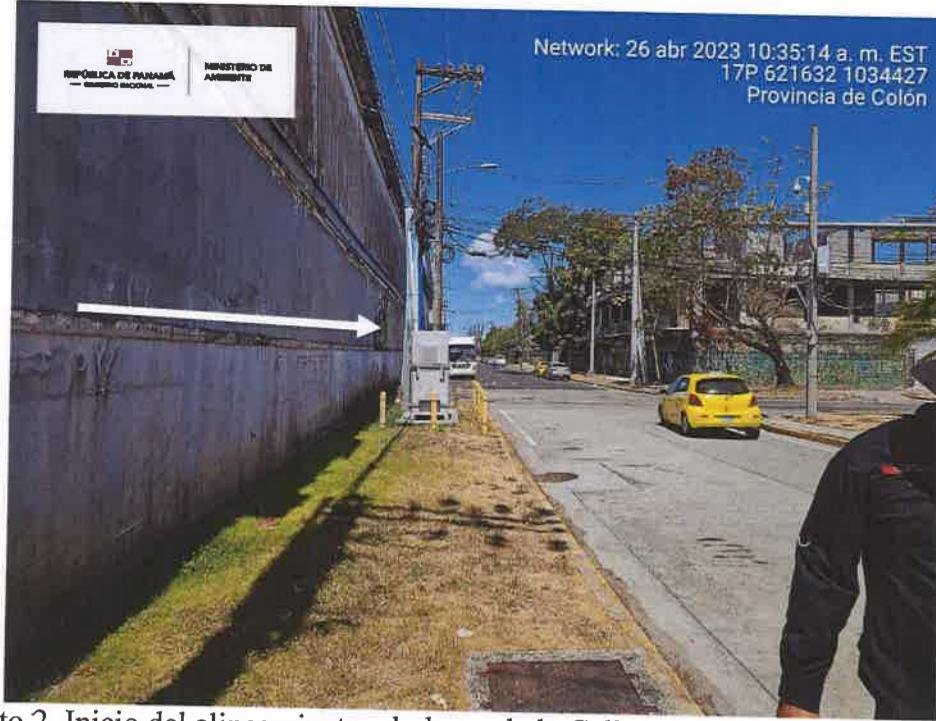
621632 m E
1034427 m N

Foto 2. Inicio del alineamiento a lo largo de la Calle 13, donde se harán trabajos de pintura sobre el muro existente.

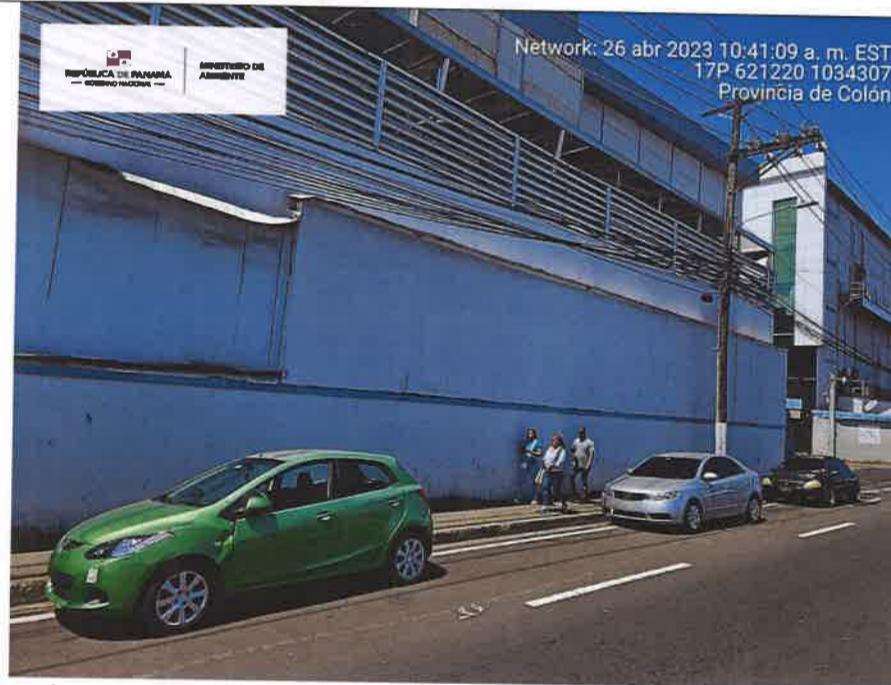
621220 m E
1034307 m N

Foto. 3. Punto intermedio a lo largo de la Calle 13; se observa claramente el muro existente.

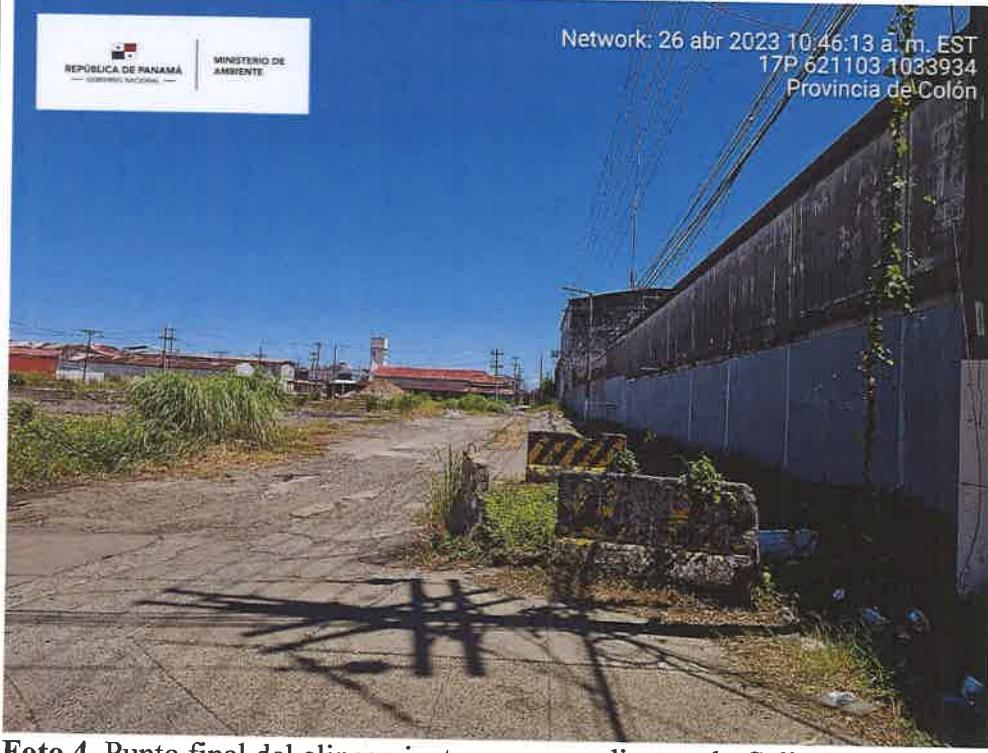
621103 m E
1033934 m N

Foto 4. Punto final del alineamiento correspondiente a la Calle 13, la flecha indica el muro perimetral existente.

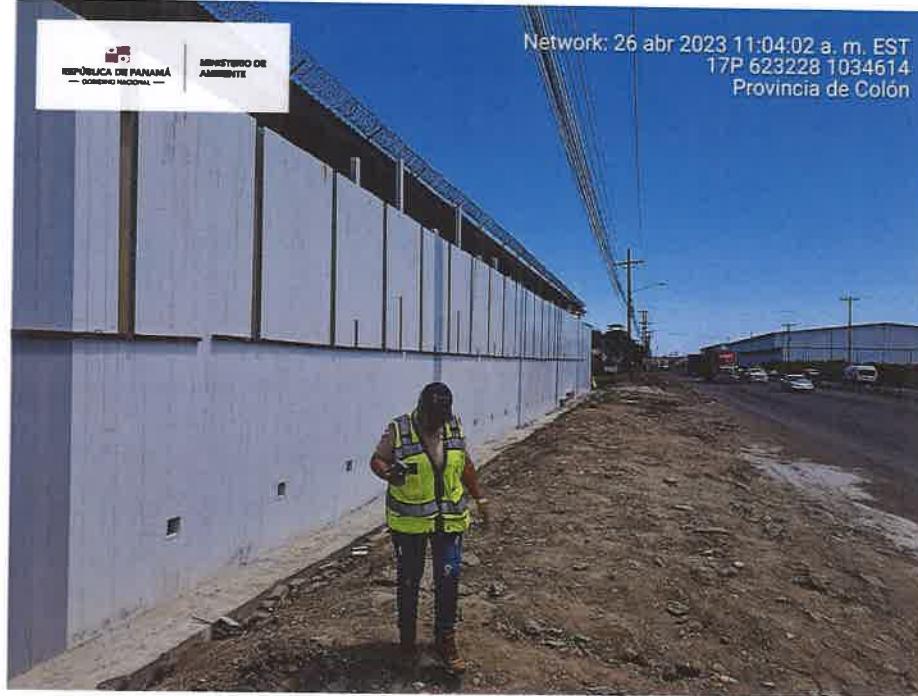
623228 m E
1034614 m E

- Se continuó a lo largo de la vía Randolph, donde también se observó trabajos de levantamiento y construcción de un nuevo muro de pvc relleno con concreto armado, sobre una cobertura de aproximadamente 30 metros lineales. En esta zona se monitoreó un total de 2 km aproximados.

Foto 5. Inicio del alineamiento a lo largo de la vía Randolph; aquí se observó trabajos de construcción de muro perimetral de pvc.

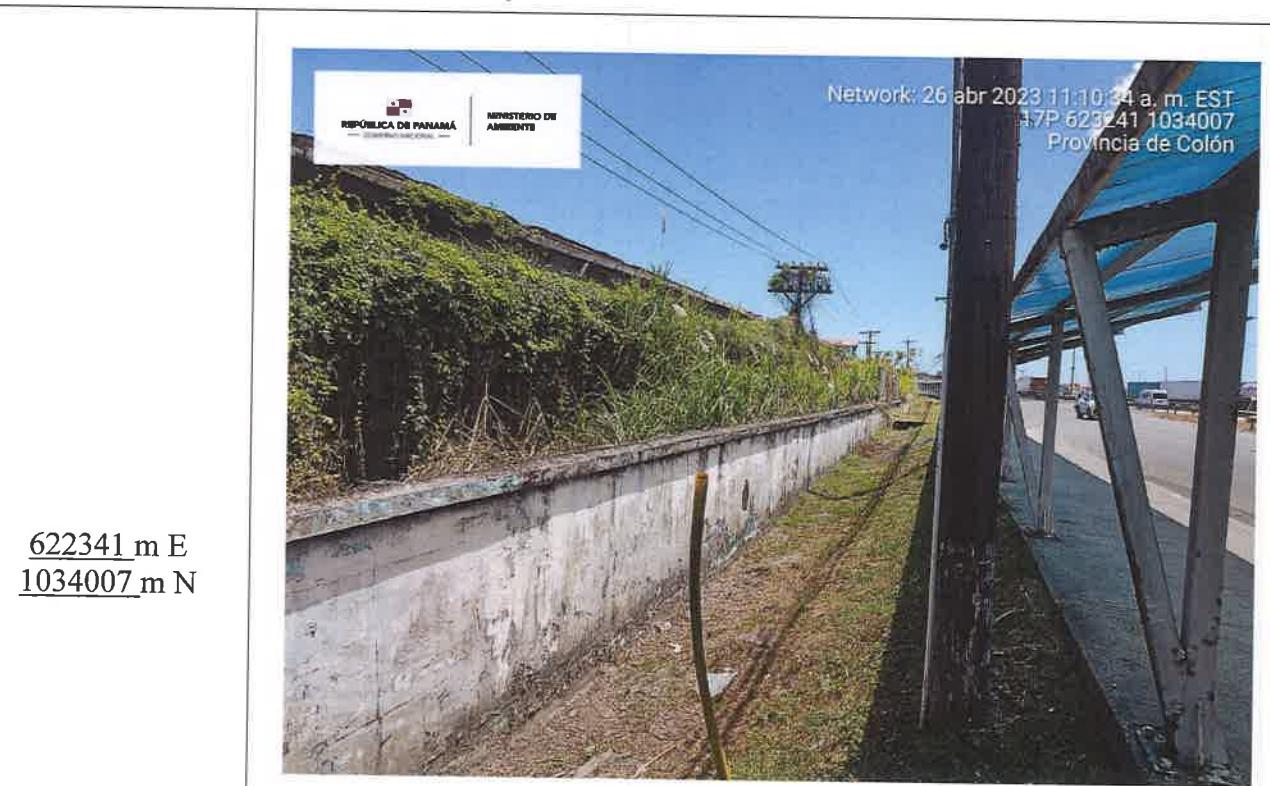
Fotografía 6. Punto intermedio del alineamiento contiguo a la vía Randolph, aquí se harán trabajos de levantamiento de altura del muro existente.

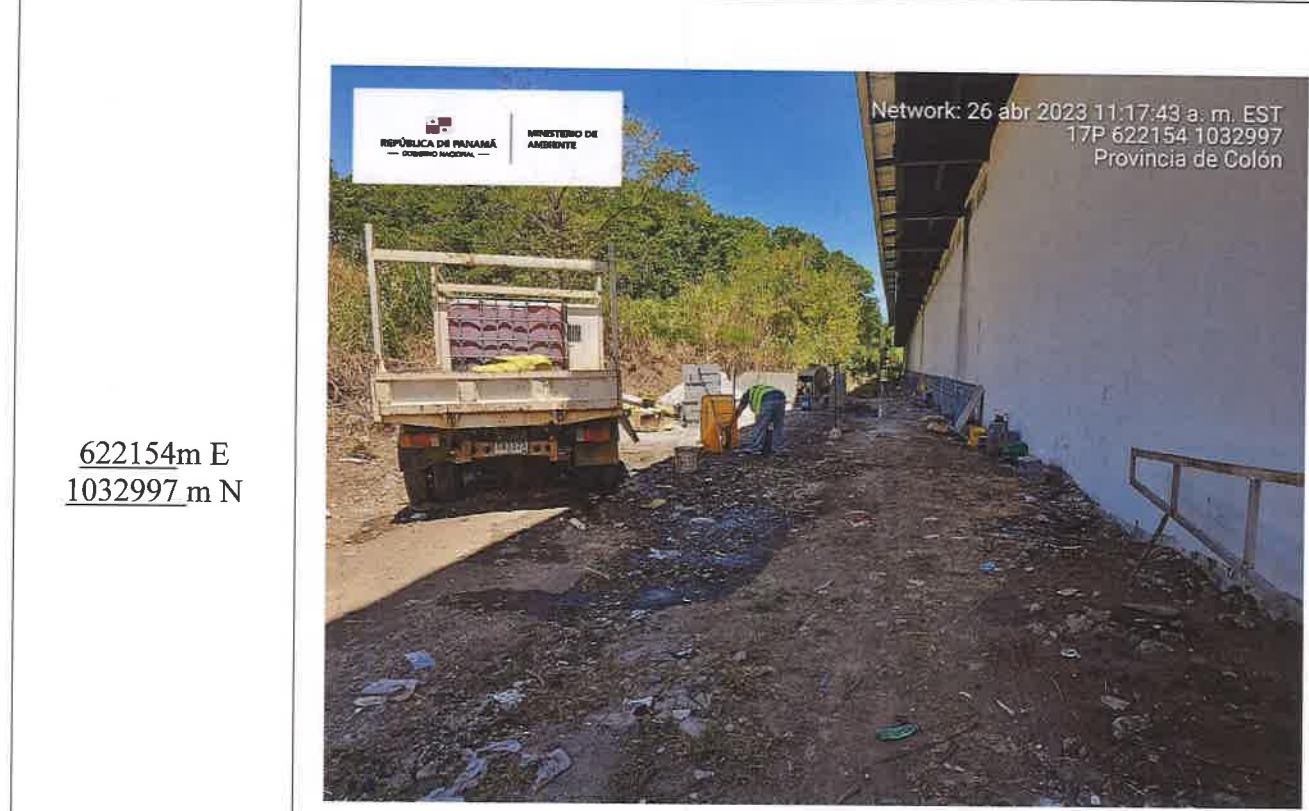
- Por último se culminó en el sector contiguo a Atlantic plaza, en el sector de 4 altos, (*lugar donde se incendió la última galera*); aquí se observó trabajos de levantamiento y construcción de muro perimetral de pvc, muy cercano al remanente de mangle de la zona y trabajos de bloqueo sobre una galera situada muy cerca a la costa.

Fotografía 7. Trabajos de construcción (*bloqueos*), visualizados sobre la base de una galera existente; muy cercano a la zona costero marina, del sector cercano a Atlantic Plaza - 4 altos.

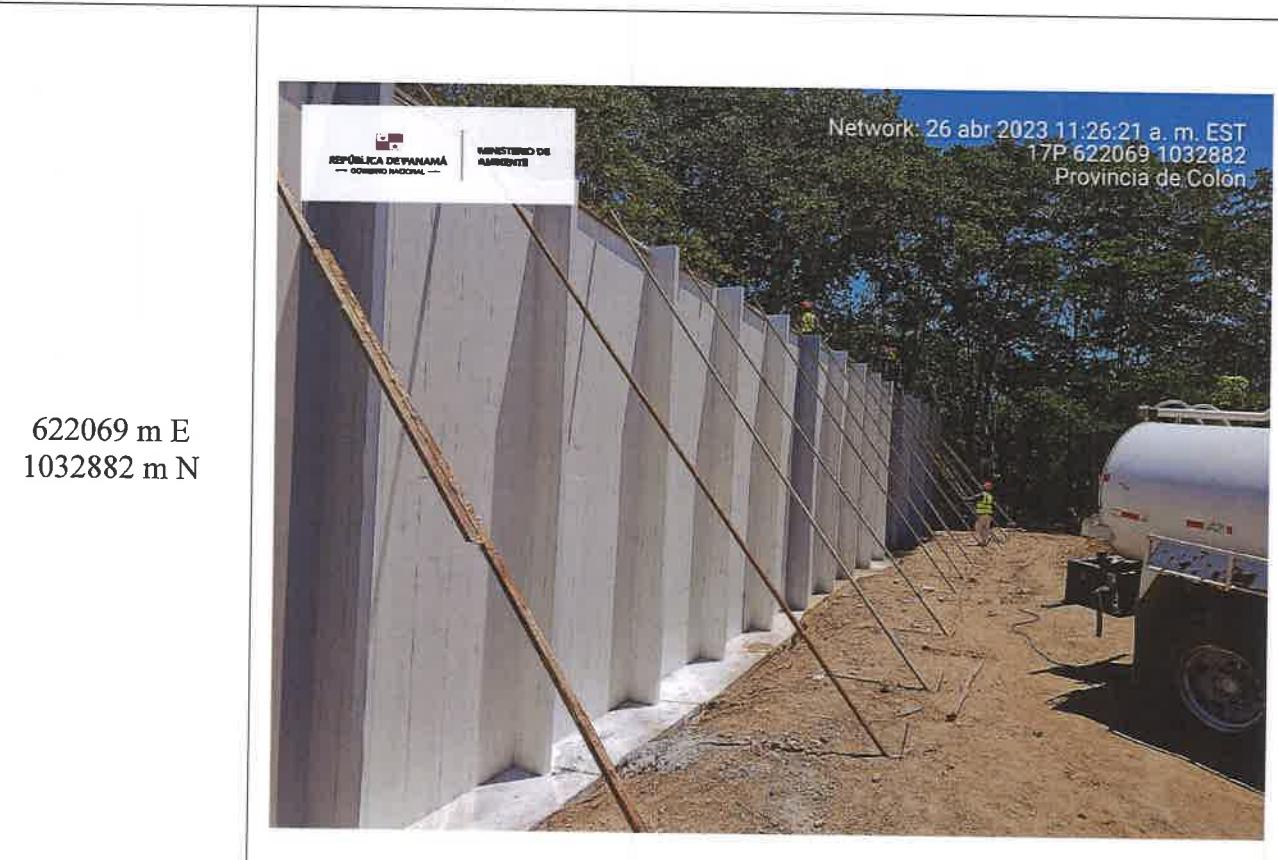
622069 m E
1032882 m N

Figura 8. Trabajos de construcción (*levantamiento de muro con pvc relleno*), muy cercanos a la zona costero marina del sector de Atlantic Plaza-4 Altos.

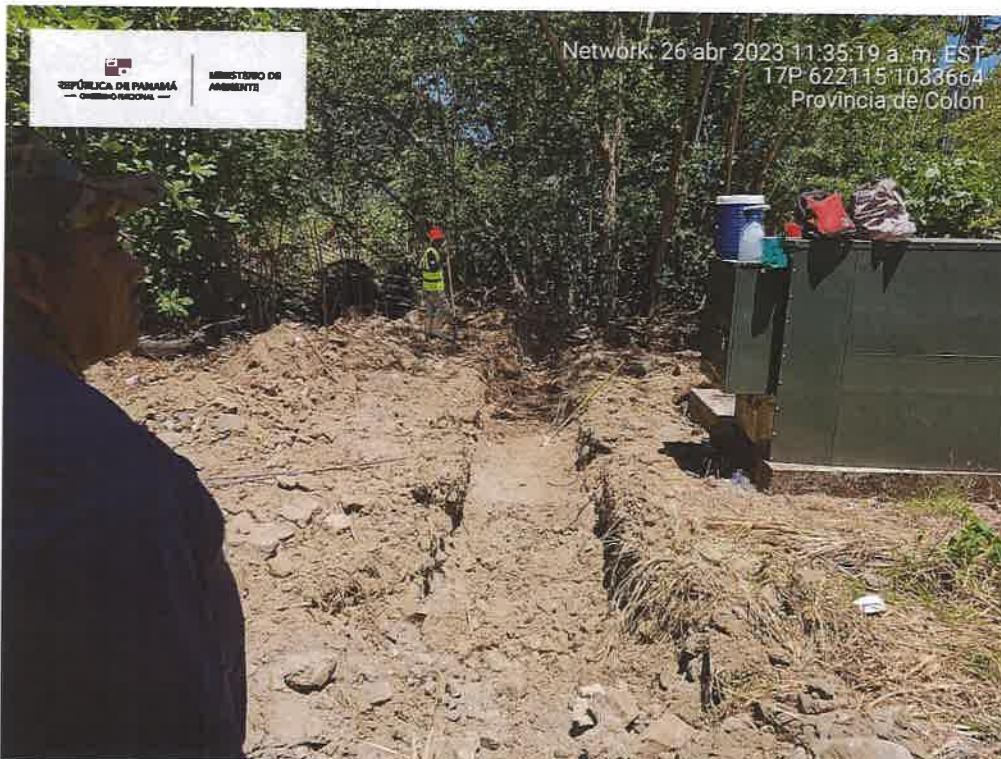
- Proseguimos al área del puente que cruza parte del canal Francés dentro de Zona Libre; allí se observó intervención dentro de la cobertura de protección del mencionado cuerpo de agua y del manglar.

Figura 9. Trabajos de construcción muy cercano costero marina del sector del puente France Field-Zona Libre.

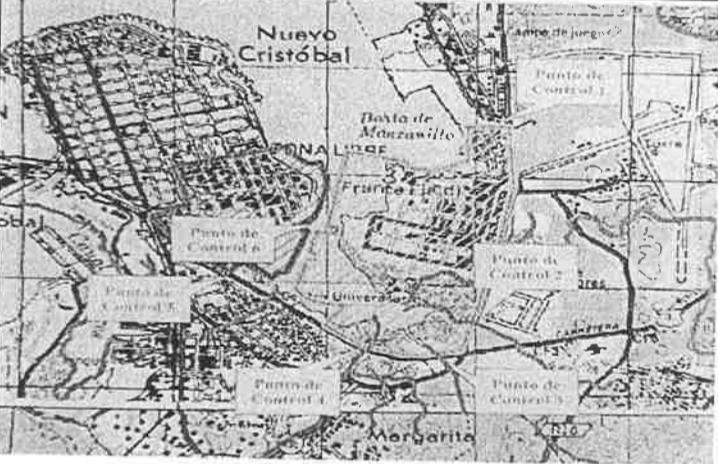
Puntos de control Cuenca de aporte)
621811- m E 1034380 mN

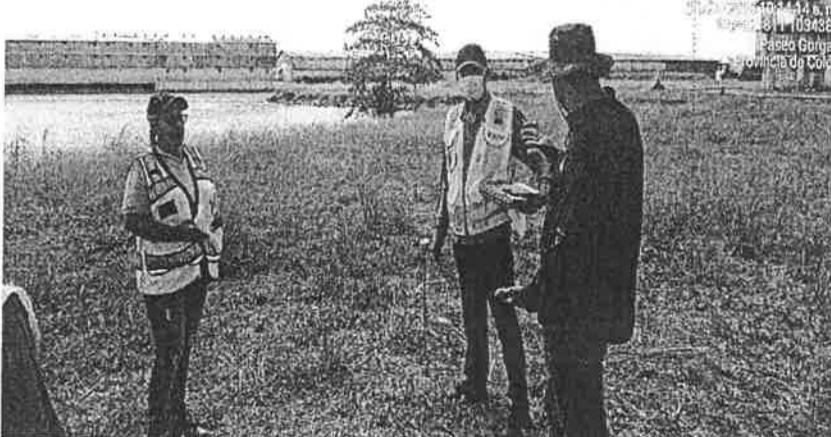
Punto inicial área Proyecto corregimiento Cristóbal. Ciudad Colón.

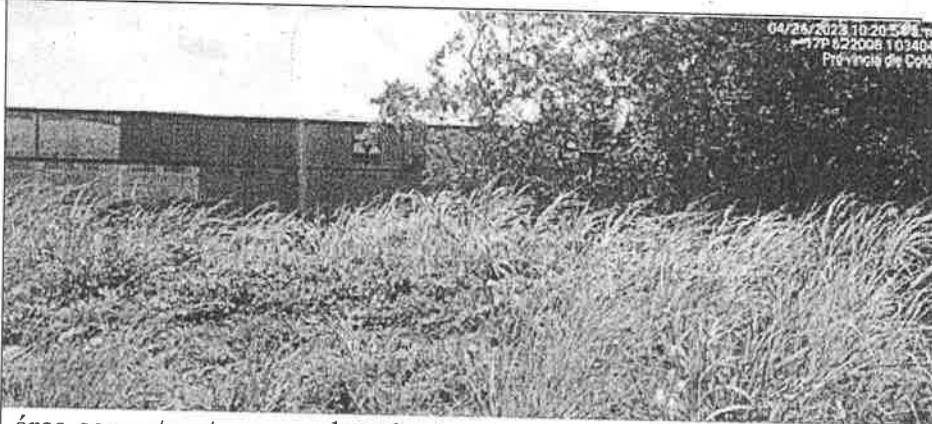
622008- m E
1034041 mN

área con estructuras en el perímetro de cerca

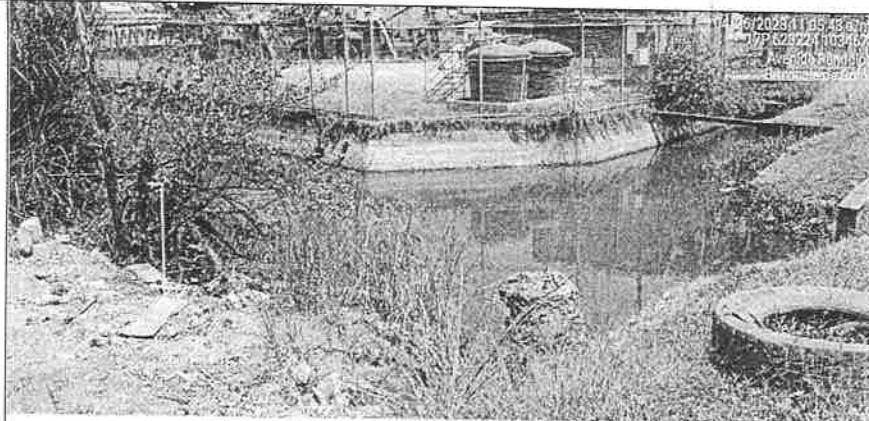
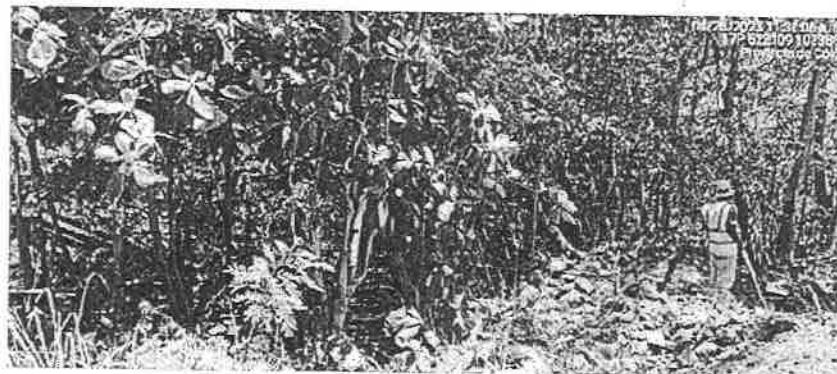
Servidumbres intervenidas

Durante la inspección técnica de campo se observó fuentes hídricas en áreas colindantes sin embargo, las construcción de la cerca no guardan las respectivas servidumbre fluviales

1. Indicarle al Promotor que debe realizar obras para canalizar las aguas de escorrentías, evitando la erosión, contaminación a fuentes de aguas naturales y las posibles obstrucciones de drenajes pluviales.
2. Remitir este informe técnico a la Sección de Evaluación de Estudio de Impacto Ambiental, para que tome en consideración las observaciones plasmadas.
3. Cumplir con la Normativa Ambiental Vigente en Materia de Agua
 - (Ley 35 de 22 de septiembre de 1966, Decreto No. 55 de 13 de junio de 1973,
 - Resolución DM 0431-2021 de 16 de agosto de 2021)
