**MEMORANDO
DRPO - SEIA – 174 – 2023**

**SECCIÓN DE EVALUACIÓN DE ESTUDIO DE IMPACTO AMBIENTAL
INFORME TÉCNICO DE INSPECCIÓN DE CAMPO DE EsIA, CATEGORÍA II**

DRPO – SEIA – IIO – 246 – 2023.

SEA HILLS ETAPA 2

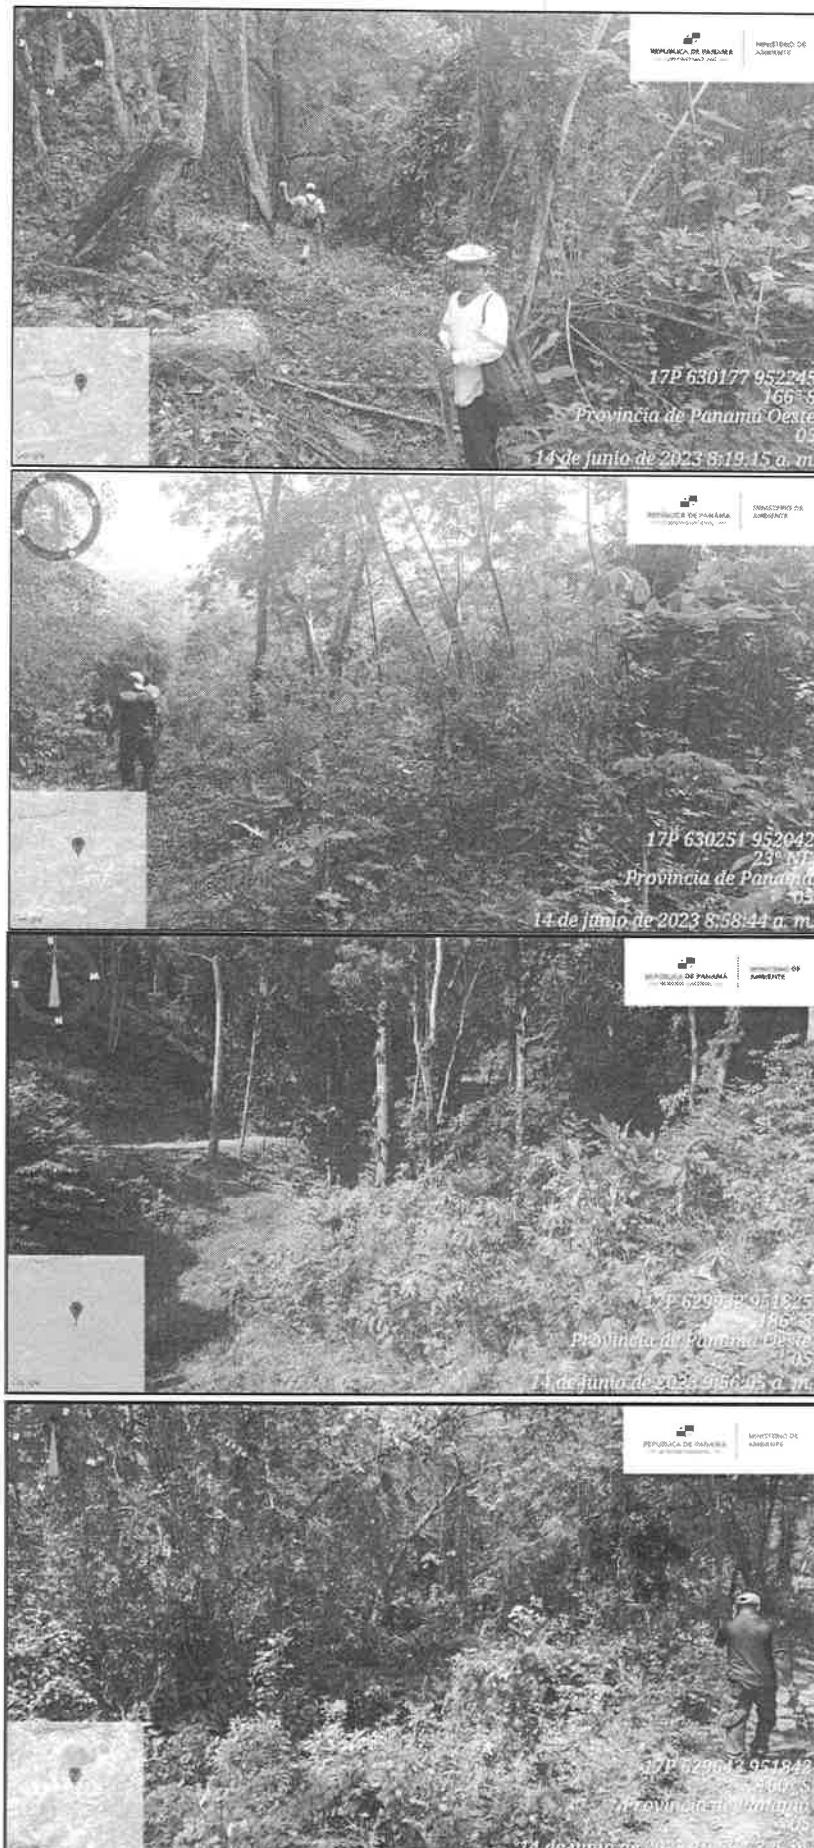
vegetación presentada no concuerda con lo observado en campo. Hay especies de interés (Quira, Níspero de montaña, cocobolo), no fueron identificadas, ni proponen medidas a utilizar específicas para el manejo de la especie conocida como cocobolo”, (ver foja 27 a 30 del expediente administrativo correspondiente).

Imagen 2, 3, 4 y 5, muestra la vegetación en el área donde se desarrollará el proyecto.
Fuente: Inspección realizada el día 14 y 15 de junio de 2023.

1. En relación al punto **7.1. Característica de la flora**:
 - Presentar un inventario forestal de todas las especies presentes en el área de influencia del proyecto y cuantificar los árboles que se verán afectados por el desarrollo del mismo.

- Presentar medidas a implementar para no afectar los árboles de la especie conocida como cocobolo (*Dalbergia retusa*).
2. El EsIA, en el punto **5.0 Descripción del proyecto, Obra o Actividad**, señala que “*Conlleva la construcción de toda la infraestructura básica como portón de entrada y puesto de seguridad, tendido eléctrico y de telecomunicaciones, calles de acceso pavimentadas, estructuras sobre los cuerpos de agua*”.

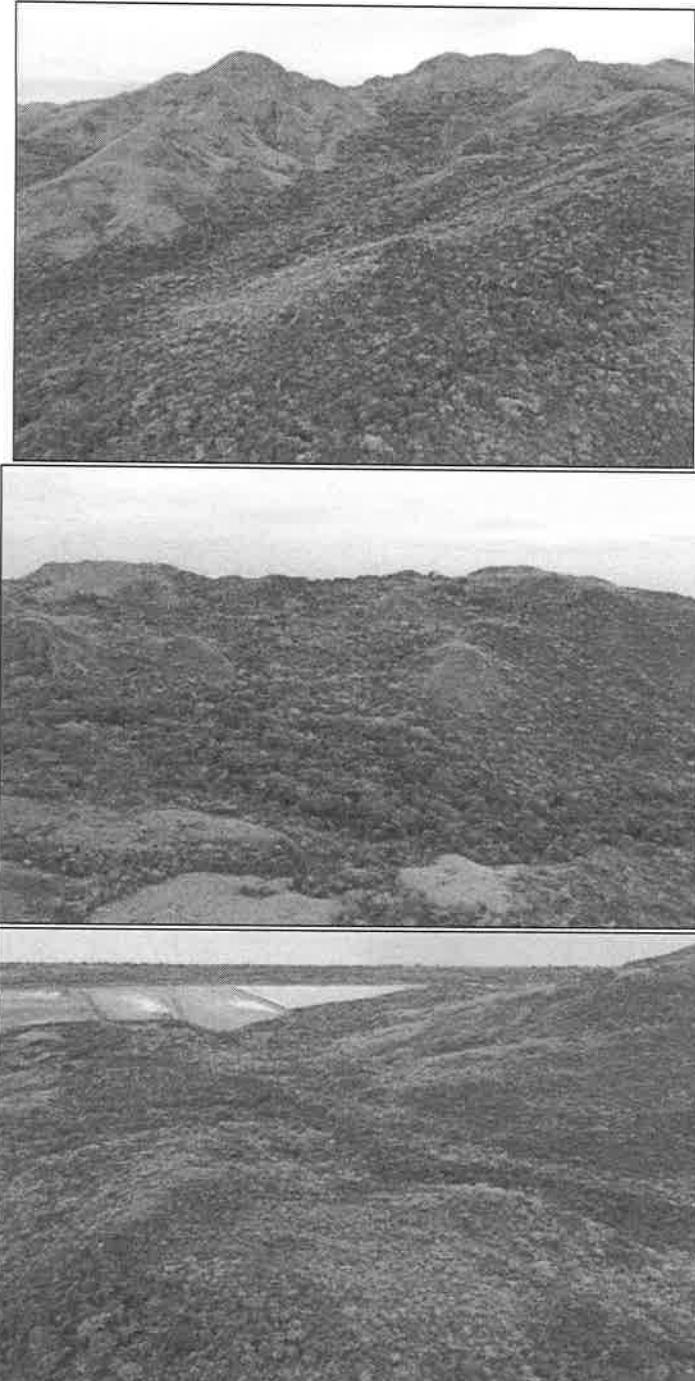
Imagen 6, 7 y 8, muestra vistas aéreas de la vegetación en el área donde se desarrollará el proyecto. **Fuente:** Inspección realizada el día 14 y 15 de junio de 2023.

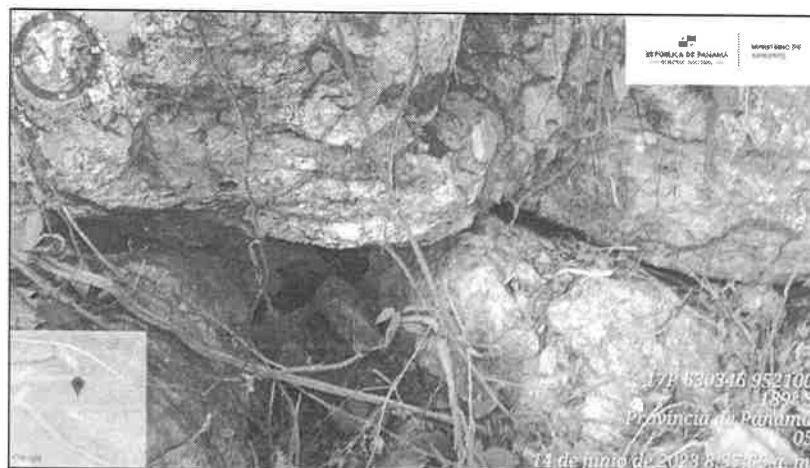
- **FAUNA:** Según el Informe de Inspección Técnica SAPB N° -112-2023, de la Sección de Áreas Protegidas y Biodiversidad, se menciona que “*se observaron paisana, mono tití, loros, oropéndolas, ardillas y madrigueras de posibles mamíferos*”, (ver foja 22 a 26 del expediente administrativo correspondiente).

Imagen 9, muestra una posible madriguera de mamíferos. **Fuente:** Inspección realizada el día 14 y 15 de junio de 2023.

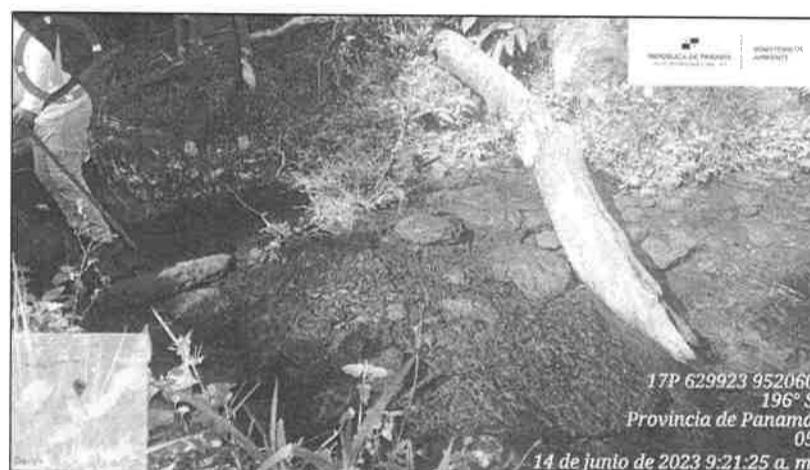
- **RECURSOS HÍDRICOS:** Según el Informe Técnico No. DRPO-SSH-117-2023 de la Sección de Seguridad Hídrica, se indica que “dentro del área del proyecto discurren dos (2) cuerpos de agua, Quebrada Corozal y Quebrada Corral”, (ver foja 19 a 21 del expediente administrativo correspondiente).

Imagen 10, muestra la Quebrada Corozal que atraviesa parte del polígono del proyecto. **Fuente:** Inspección realizada el día 14 y 15 de junio de 2023.

- Describir en qué consisten éstas estructuras a desarrollar.
 - Presentar coordenadas de ubicación de las mismas.
3. El EsIA menciona que el punto de descarga de las Plantas de Tratamiento de Aguas Residuales a construir, será la Quebrada Corozal, sin embargo, debido a que ésta quebrada es utilizada por residentes y visitantes como balneario y forma parte de uno de los puntos de extracción de agua cruda para actividades recreativas, identificar otras alternativas u opciones para la disposición final de los efluentes líquidos tratados, que sean beneficiosas al entorno ambiental del proyecto y no le causen afectación a ninguno de los cuerpos de agua que atraviesan por la propiedad (Quebrada Corozal y a la Quebrada Corral).

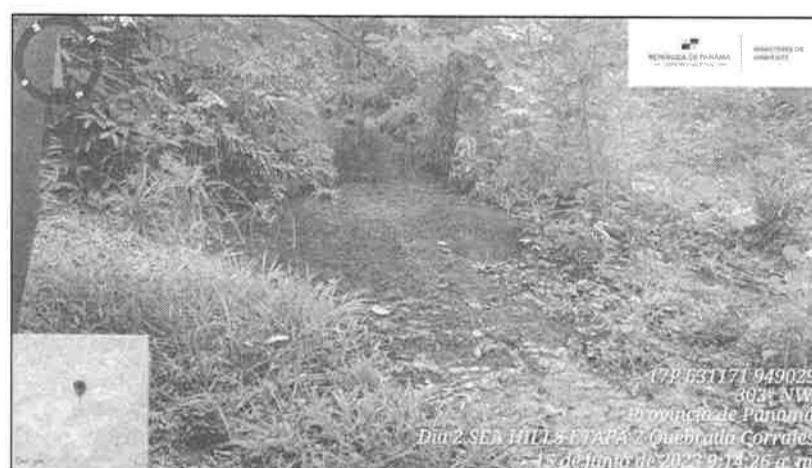
Imagen 11, muestra la Quebrada Corral que atraviesa parte del polígono del proyecto. **Fuente:** Inspección realizada el día 14 y 15 de junio de 2023.

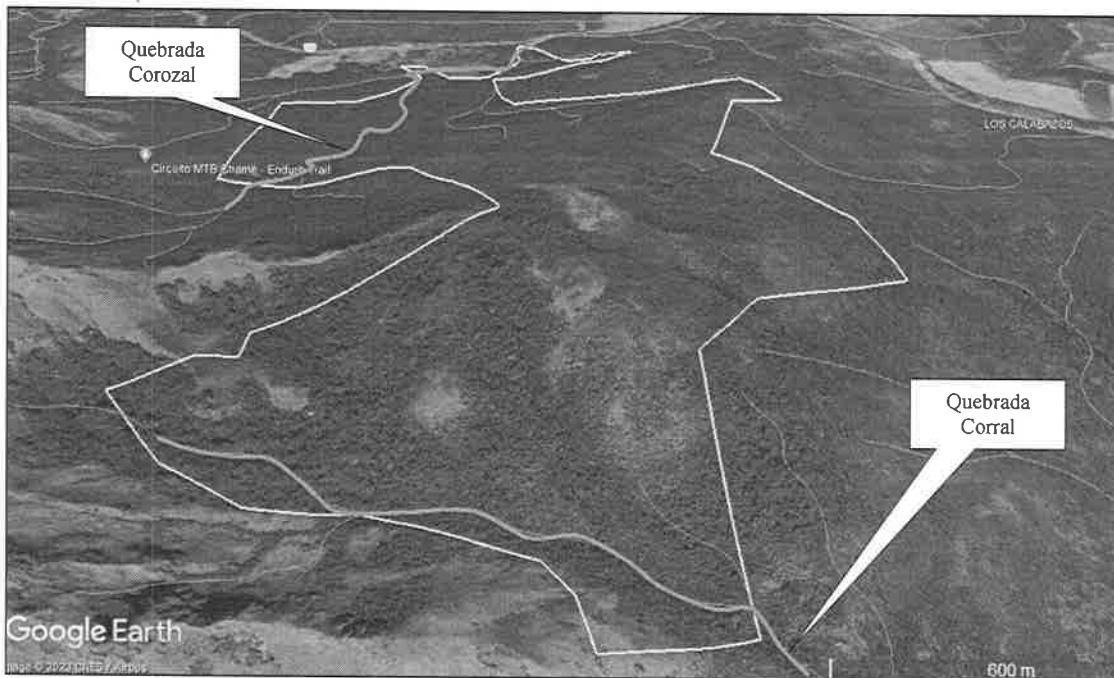
Imagen 12, muestra las fuentes hídricas que atraviesan el polígono del proyecto.
Fuente: Google Earth.

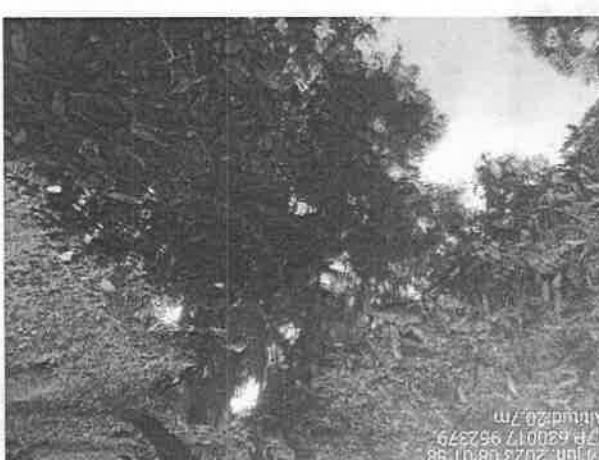
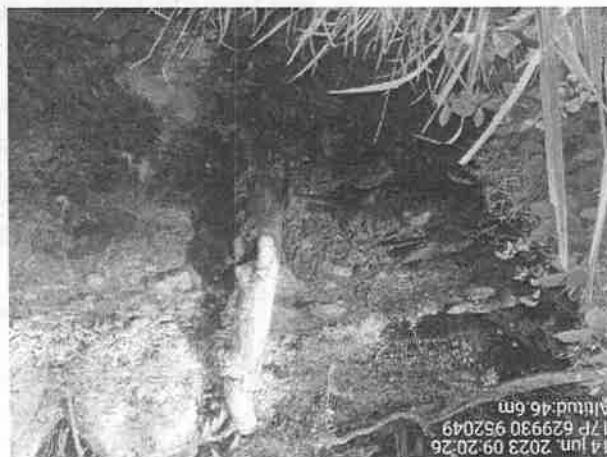
Imagen No. 1 y No. 2 Vistas de la Quebrada Corozal, que discurre dentro de la quebrada del proyecto y servidumbre hidráulica.

Cabe destacar que, al momento de la inspección, se observó que el área de protección forestal y servidumbre fluvial, dentro de la quebrada del proyecto, se encuentra ocupada por un bosque de galería, siendo cuerpo de agua han sido respetadas, siendo protección forestal y servidumbre hidráulica.

- Se recomienda tomar en cuenta otras alternativas para la descarga de aguas residuales provenientes de la planta de tratamiento, para garantizar que no desmejore la calidad del agua de la Quebrada Corozal y Quebrada Corral.

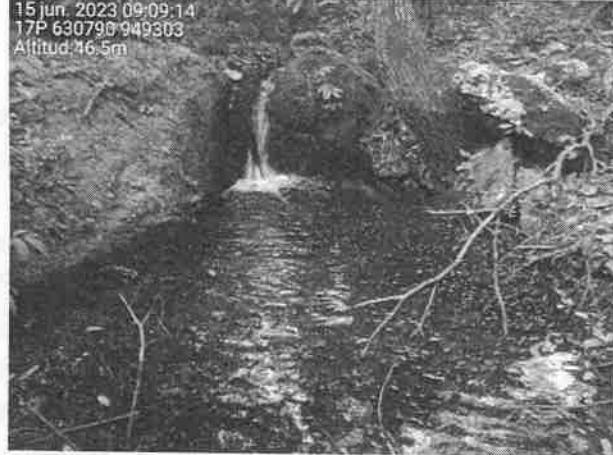
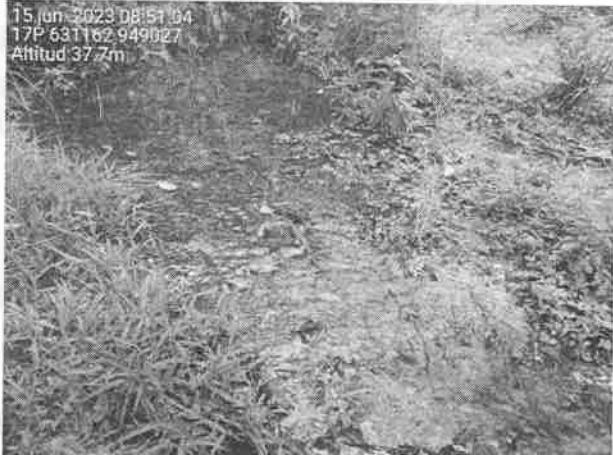
<p>Imagen No. 3</p>

<p>Imagen No. 4</p> <p>Imagen No. 3 y No. 4 Vistas de la Quebrada Corral, que discurre dentro de la huella del proyecto y del bosque de galería en su área de protección y servidumbre hídrica.</p> <p>Fuente: Inspección realizada el 15 de junio de 2023.</p>
--	--

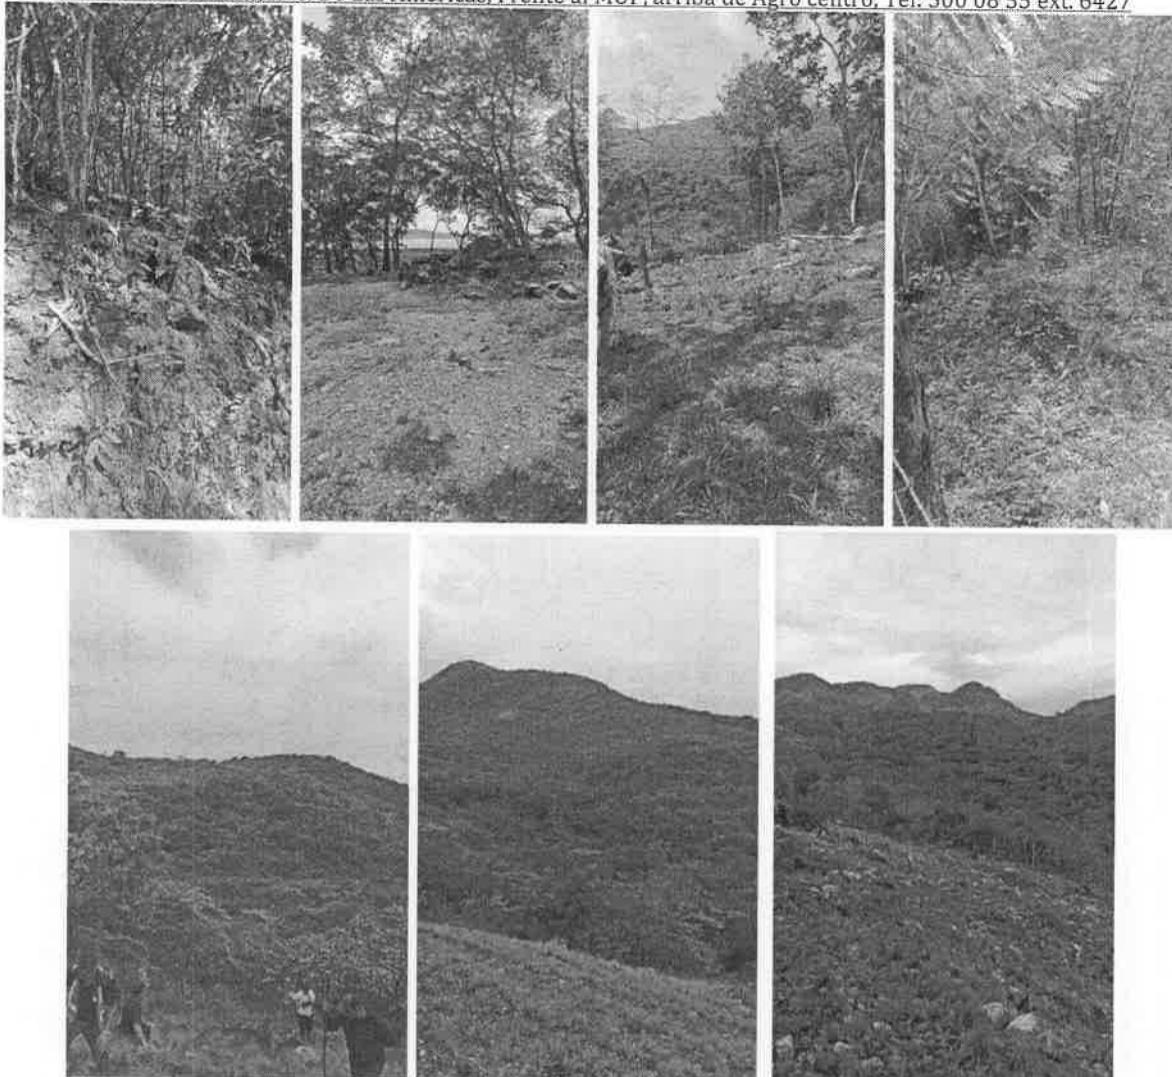
**AQUÍ SE PUEDE VER EL TIPO DE VEGETACIÓN PRESENTE**

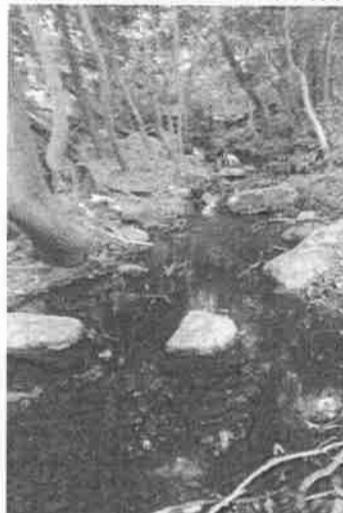
El bosque de galería es el que está cubriendo la quebrada Corrales.

**Quebrada los Corrales****OBSERVACIONES:**

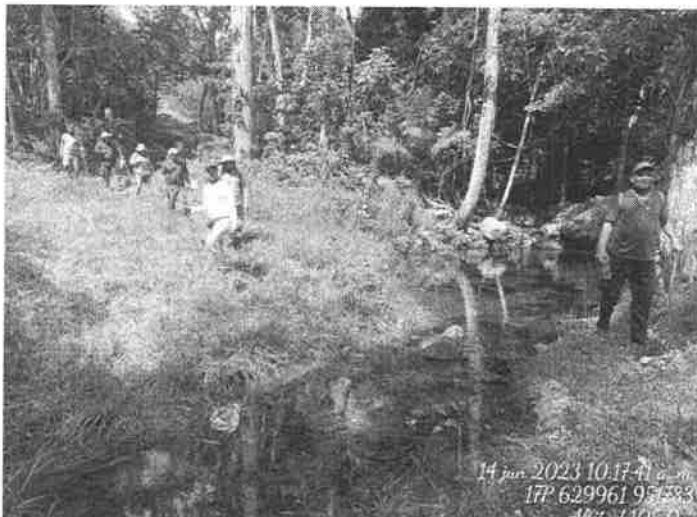
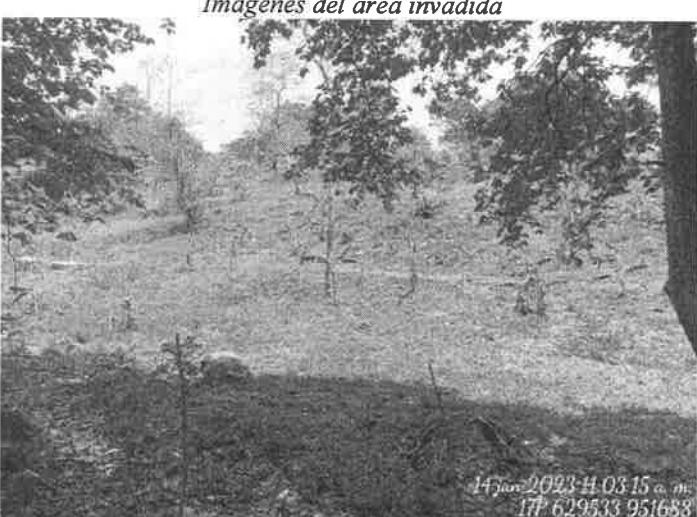
INFORMACIÓN DE LA INSPECCIÓN		
PROYECTO: SEA HILLS ETAPA 2.		
Hallazgo N° 1 DE OBSERVACIÓN	Fecha:	14 y 15 de junio de 2023.
Descripción del Hallazgo:		Evidencia fotográfica:
<p>Luego de un recorrido por el área del proyecto SEA HILLS ETAPA 2, cuyo promotor es la sociedad DESARROLLO GANADERA EL CERRO, S.A.</p> <p>La caracterización de la vegetación descrita en el documento, del área donde se pretende desarrollar el proyecto, no concuerda con lo observado en campo, ya que en su mayoría es tipo bosque secundario con desarrollo intermedio, pequeños parches de rastrojos, gramíneas (paja de cerro en la parte más altas), cultivos agrícolas (en las áreas invadidas), los bosques de galerías de la quebrada Corozal y la quebrada El Corral.</p> <p>Se observaron varias especies consideradas de interés, que no se mencionan en el inventario ni en el documento en general, como lo son: Níspero (Manikara chicle), Quira (Plastymiscium pinnatum) y cocobolo (Dalbergia retusa), esta última existe una resolución que suspende la tala de árboles vivos a nivel nacional, además esta especie (cocobolo), se encuentra incluida en la Convención sobre el Comercio Internacional de Especies Amenazadas de Flora y Fauna Silvestres (CITES).</p> <p>Cabe mencionar que en el recorrido no se evidencio ninguna parcela de muestreo, tampoco se menciona en el documento presentado la cantidad árboles que se verán afectados por el desarrollo del mismo.</p>		Vista de la quebrada Corozal, que se encuentra en el área de influencia directa del proyecto.

<p>Imágenes del área invadida</p>		<p>14 jun 2023 11:03:15 a.m. 17° 62'9533 95°51'68" Altitud 73.1m</p>

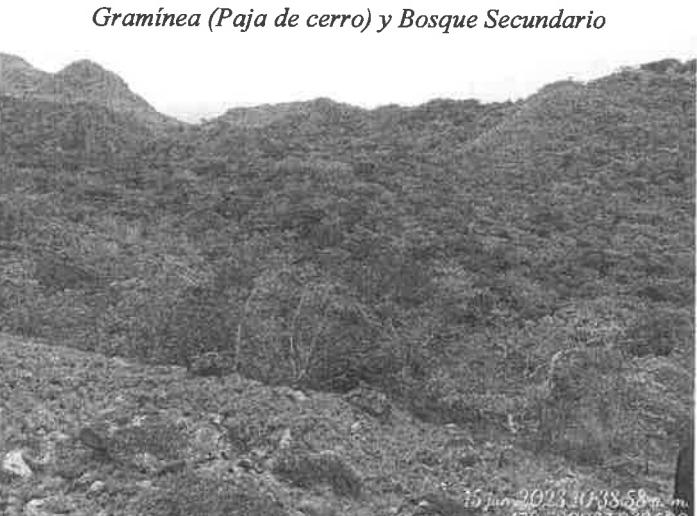
<p>Gramínea (Paja de cerro) y Bosque Secundario</p>		<p>15 jun 2023 10:38:58 a.m. 17° 62'9937 94'9699 Altitud 191.7m</p>
<p>Fuente: Inspección realizada el 14 y 15 de junio de 2023.</p>
