MEMORANDO  
DRPM-184-2023

INFORME DE EVALUACIÓN del EsIA DRPM-SEIA-No. 013 -2023

PROYECTO:	ESTUDIO, DISEÑO, CONSTRUCCIÓN, REHABILITACIÓN Y FINANCIAMIENTO DE CALLES DEL DISTRITO DE PANAMÁ. RENGLÓN N°2. PUNTO CRÍTICO VÍA CINCUENTENARIO - CALLE 79 (DISEÑO Y CONSTRUCCIÓN DE CANAL PLUVIAL)
PROMOTOR:	El Ministerio de Obras Pública (MOP)
CATEGORÍA:	II
LOCALIZACIÓN DEL PROYECTO:	Corregimiento de San Francisco, Distrito y Provincia de Panamá
FECHA DE INFORME:	12 de junio de 2023
EXPEDIENTE DRPM:	II F -006-2023
EXPEDIENTE DEIA:	DEIA-II-F-0103-2023

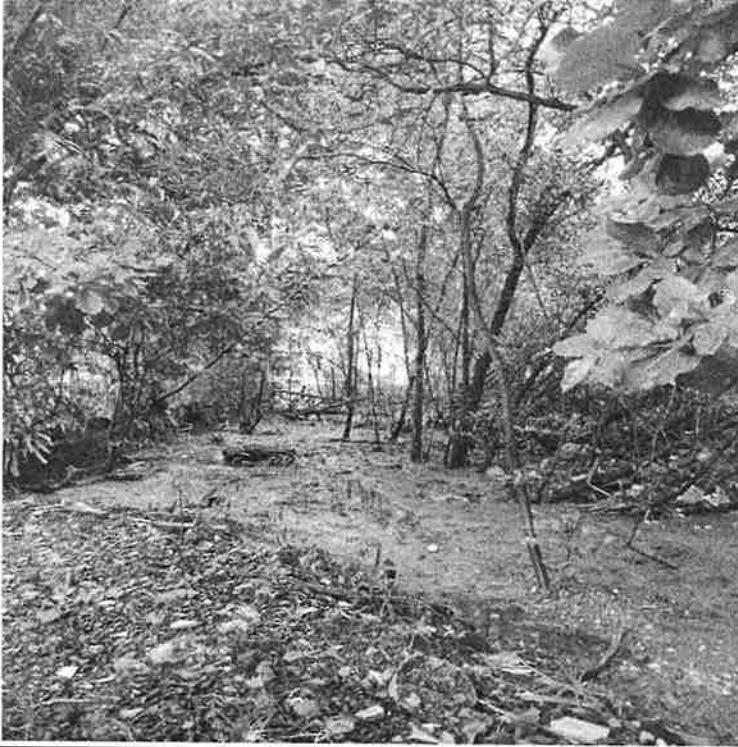
<p><b>Foto No. 1</b> Cajón existente al final de Calle Las Amapolas. En el área se observó canal abierto con agua estancada y de color blanquecina que escurre hacia el final de canal. Aguas residuales, basura y olores desagradables.</p>

- Se realizó inspección ocular al área del proyecto desde Calle Las Amapolas, lo cual se coordinó con las unidades ambientales, no obstante, de esto solo participaron representantes del MOP, representantes del Consorcio Calles de Panamá, la consultora y nuestra persona.
- Se verificaron los sitios y se observó que a lo largo de la calle, en canal existente con agua estancada muestra la falta de fluidez de dichas aguas. Al desbordarse

discurre hacia la calle y a la servidumbre de dicho canal donde observamos una zona de regeneración de mangle,

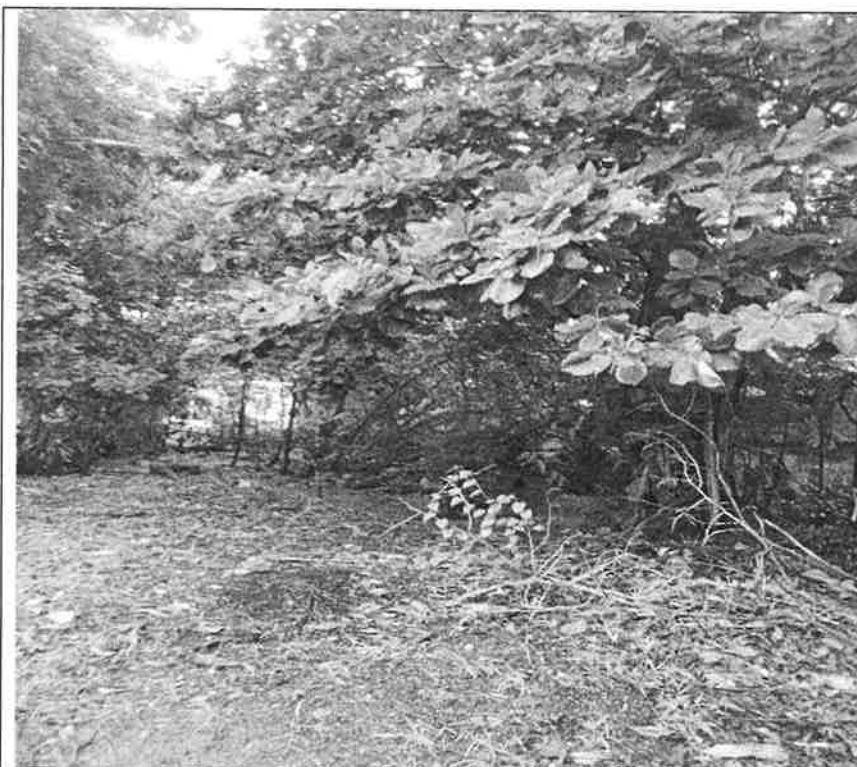
**Foto No. 3**  
En el sitio hay vegetación de gramínea y una franja de árboles de marañón y mangle.

- Afectación a la Cobertura Vegetal (manglar): Mencionar el porcentaje de masa vegetal (gramíneas) a eliminar, y la superficie vegetal que será afectada con el desarrollo del proyecto. Definir y considerar que la tala de árboles sea la estrictamente necesaria.

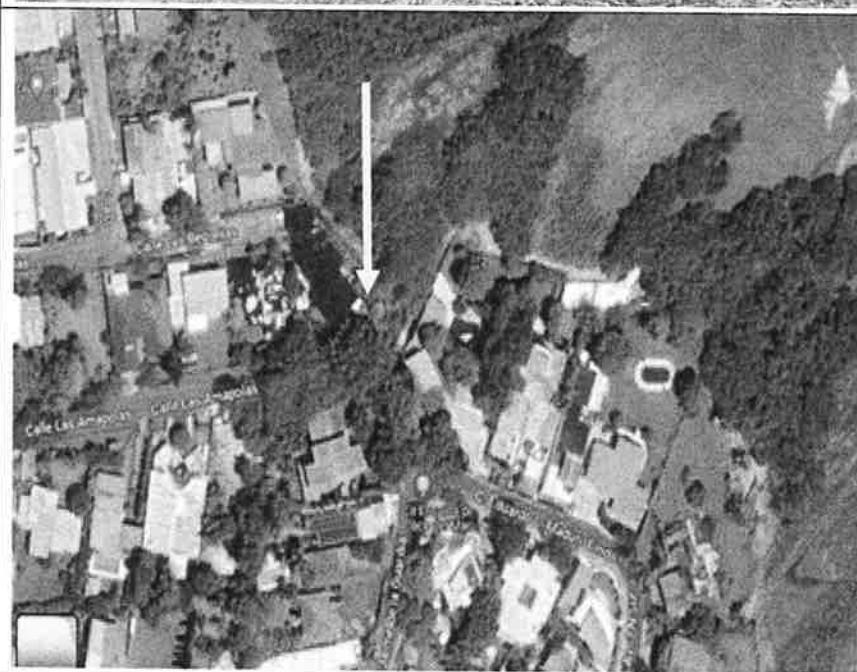
**Imagen No. 4**  
Observamos una zona de regeneración de mangle, además de que se observaron algunas casas aguas debajo de este punto que borden al alineamiento de esta sección que descarga hacia un punto de la Bahía de Panamá.

- Hay colindancia con algunas casas aguas debajo de este punto que borden al alineamiento de esta sección que descarga hacia un punto de la Bahía de Panamá.

- Afectación del suelo por Erosión y Aumento en la sedimentación. Mencionar técnicas a realizar para evitar erosión y/o arrastre en coordinación con las metodologías constructivas que tendrán en los sitios específicos. Esta deberá ser definida en función de que se trata de una zona es de regeneración de manglar y se encuentra fangosa lo que generará erosión hacia los puntos que descargarán a la Bahía de Panamá.
