SAM-437-2023

**ESTUDIO DE IMPACTO AMBIENTAL: EIA Categoría II, DEIA-II-D-114-2023**

**PROYECTO:** “Proyecto Remodelación de Galera para Incinerar Narcóticos”

**UBICACIÓN:** a desarrollarse en la Base Del DOE Ubicado en Horoko, Corregimiento y Distrito De Arraiján y provincia de Panamá Oeste, muy cerca de la ciudad de Panamá

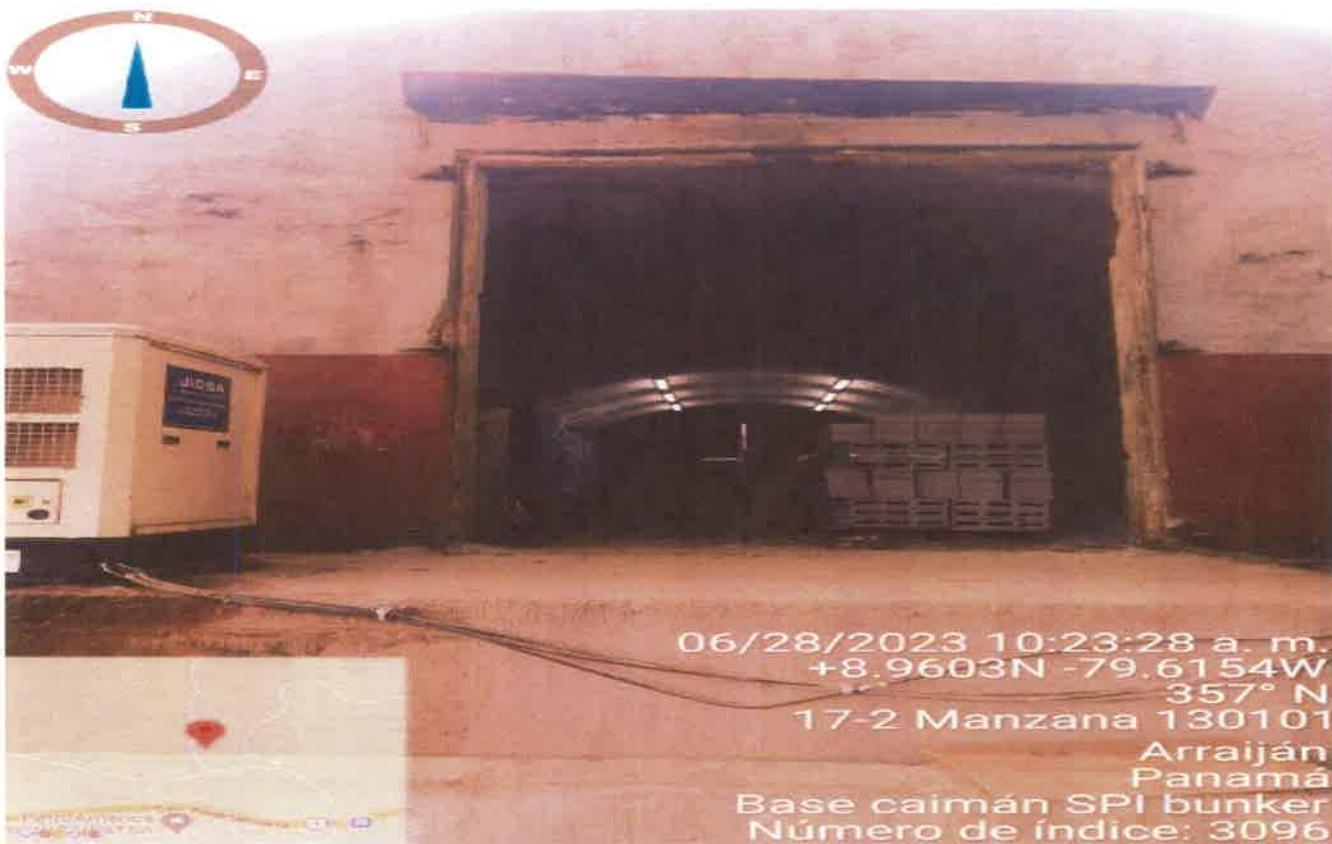
06/28/2023 10:23:28 a. m.  
+8.9603N -79.6154W  
357° N  
17-2 Manzana 130101  
Arraiján  
Panamá  
Base caimán SPI bunker  
Número de índice: 3096

Área de remodelación para el almacenamiento e incineración de Narcóticos se observa el uso de generadores eléctricos sin medidas de contención ni monitoreo de emisión de gases

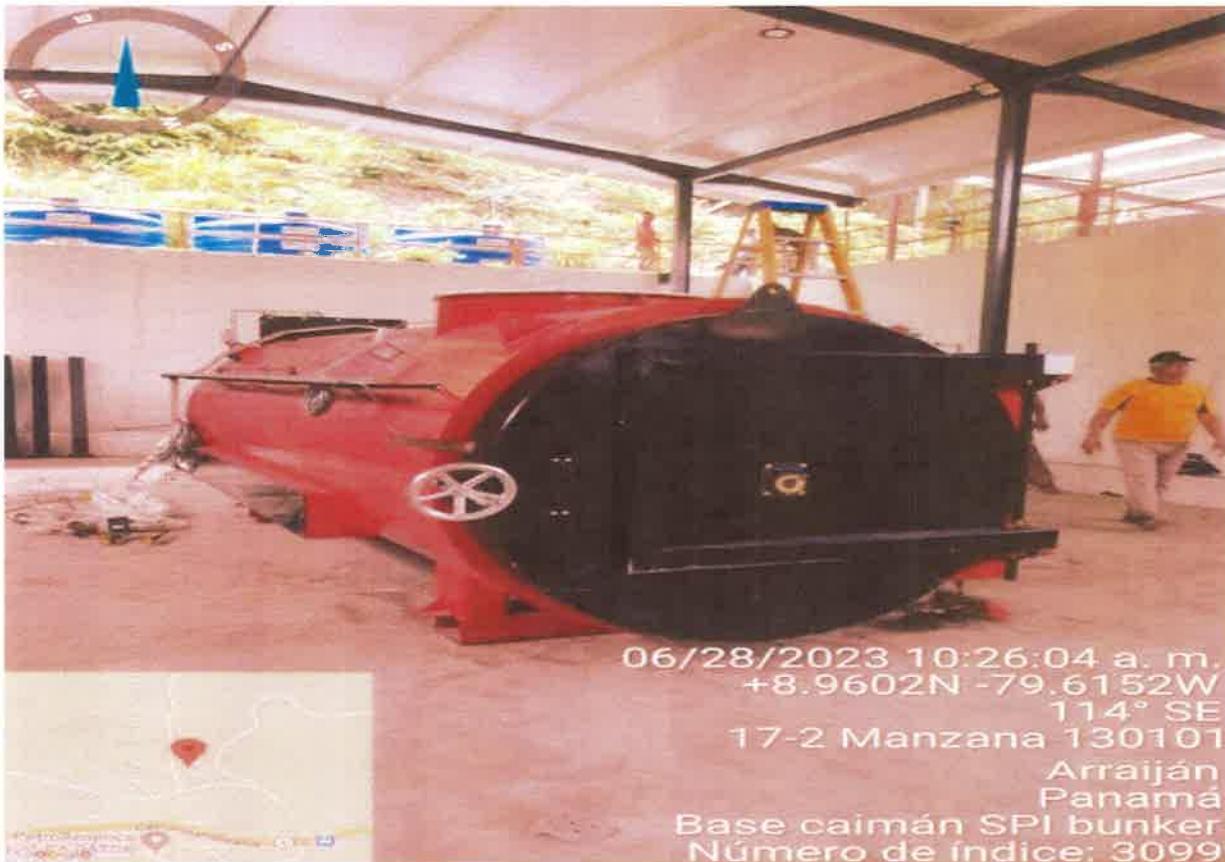
Se verifico las especificaciones del incinerador para ver si el mismo cumple con lo establecido en el Estudio de Impacto Ambiental presentado

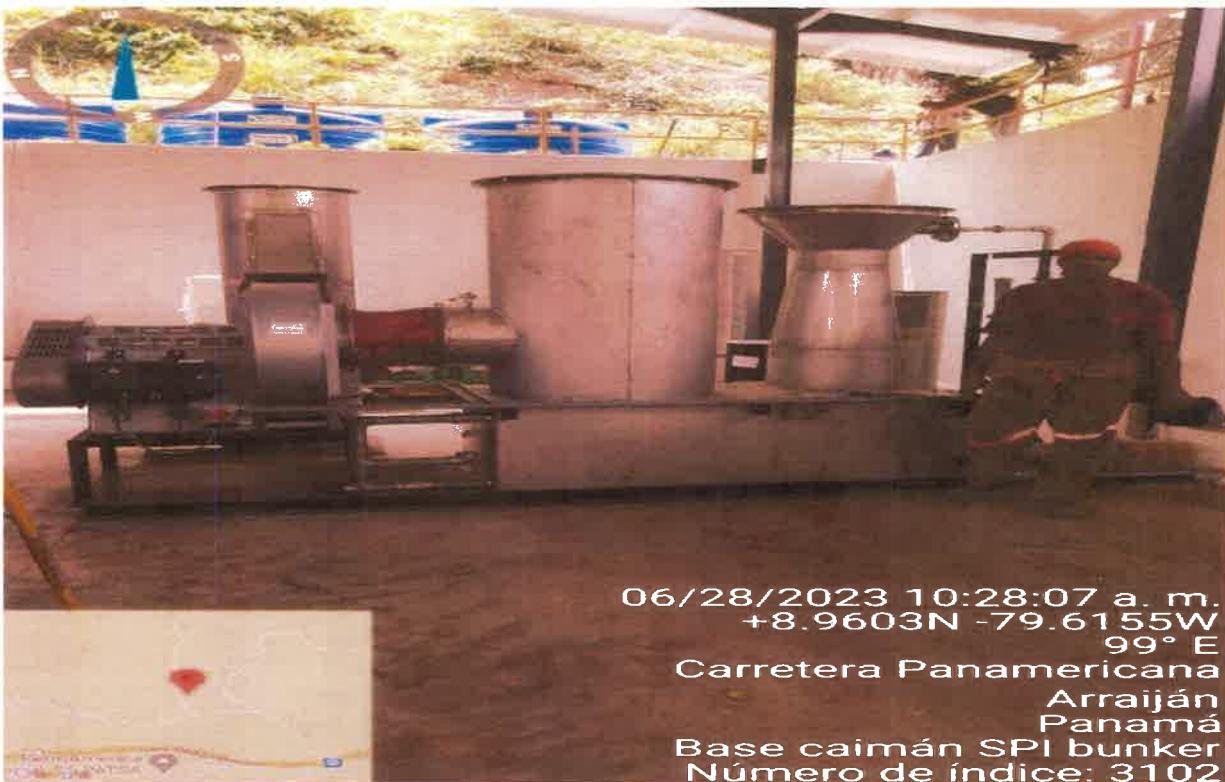
06/28/2023 10:28:07 a. m.  
+8.9603N -79.6155W  
99° E  
Carretera Panamericana  
Arraiján  
Panamá  
Base caimán SPI bunker  
Número de índice: 3102

Segunda cámara de quemado de gases y filtro de lavado y precipitación

7. El incinerador se compone de dos cámaras, en la primera se incinera la materia a destruir y en la segunda se queman los gases que se generan en la combustión. Los gases pasan a un intercambiador de calor y enfriador de gases para finalmente se sometan a una depuración y lavado de gases ( se debe llevar un monitoreo constante de los cambios de temperatura en el mismo los cuales deben ser registrados en una bitácora para verificar su calibración )

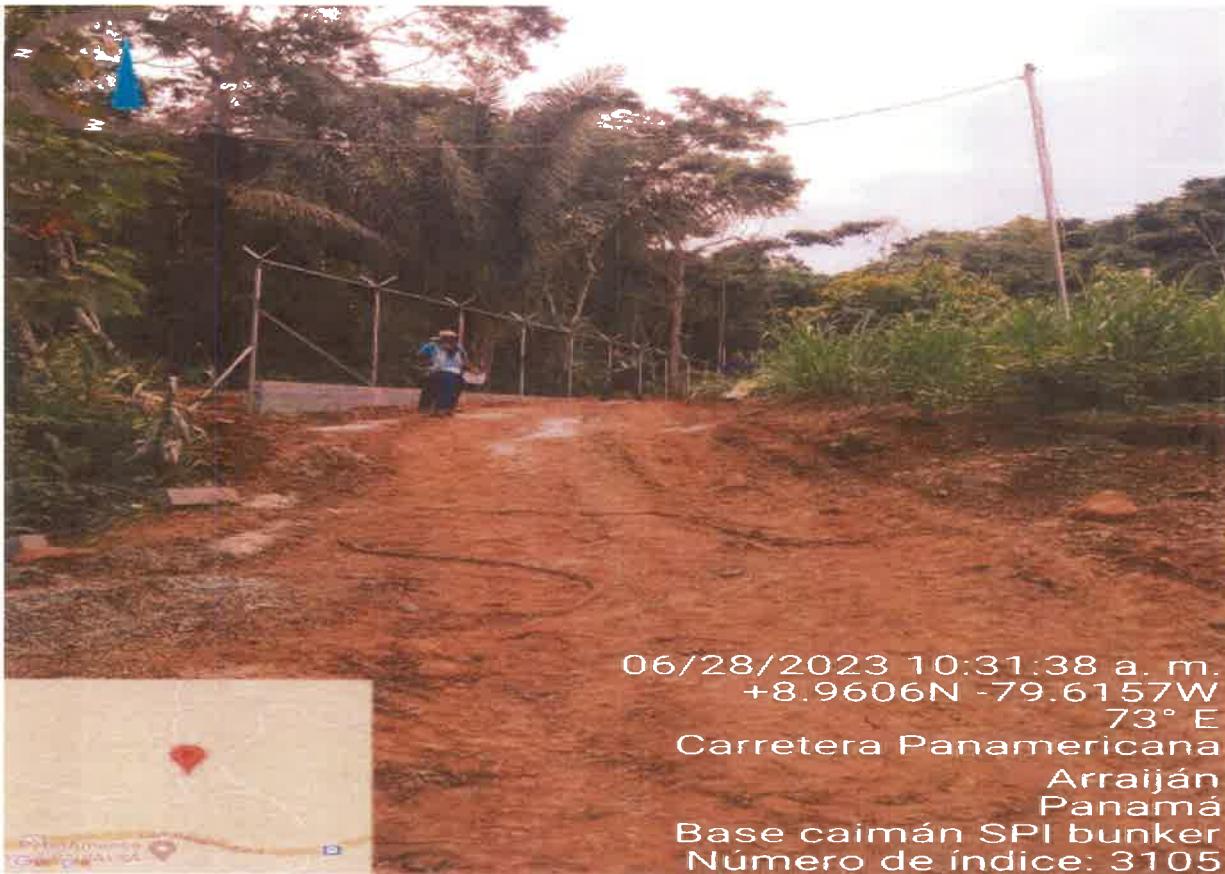
Área perimetral que delimita la zona del incinerador y su medio externo. El área de influencia directa circundante al proyecto se percibe una alta población de fauna y flora

9. Se debe de mantener los estándares de cumplimiento de emisión que establece el decreto Ejecutivo N° 293 de 2004
10. Se debe de señalizar la zona con letreros de cruce de animales y prohibido la caza ya que el área de influencia directa circundante al proyecto se percibe una alta población de fauna y flora
