INFORME TÉCNICO No. UA-EVA-056-2021

| PROYECTO | ADECUACION DE SITIO Y NIVELACION DE PISO |

INFORME TÉCNICO No 020-2021

De Inspección al proyecto denominado “**ADECUACION DE SITIO Y NIVELACION DE PISO**”, Estudio de Impacto Ambiental Categoría II.

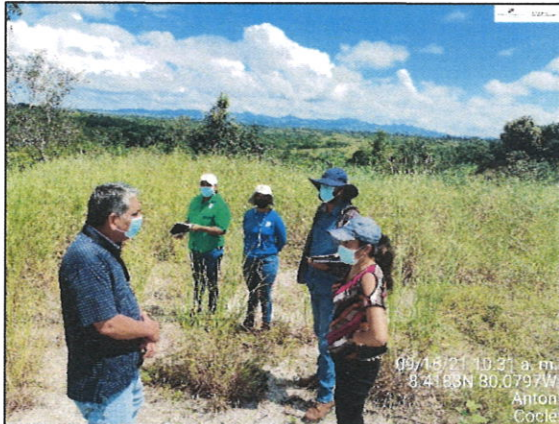
Foto N° 1. Reunión de coordinación en la entrada del proyecto

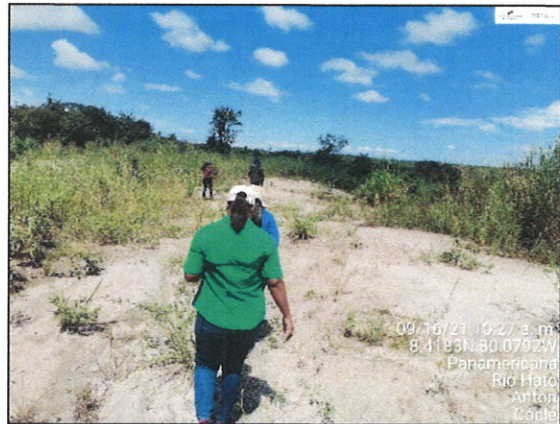
Foto N° 2. Recorrido en el área del proyecto

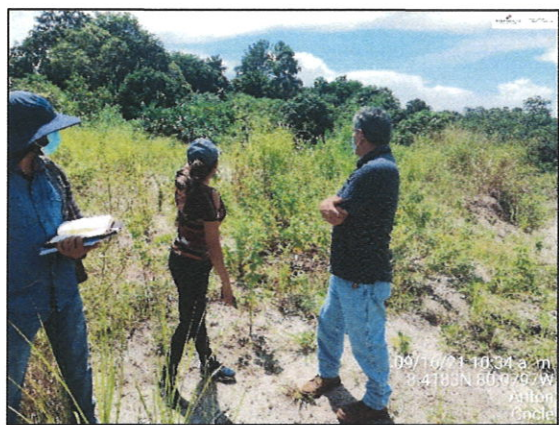
Foto N° 3. Explicación de los antecedentes de uso del área y descripción de actividades a ejecutar en el desarrollo del mismo, por parte de la representante de la promotora

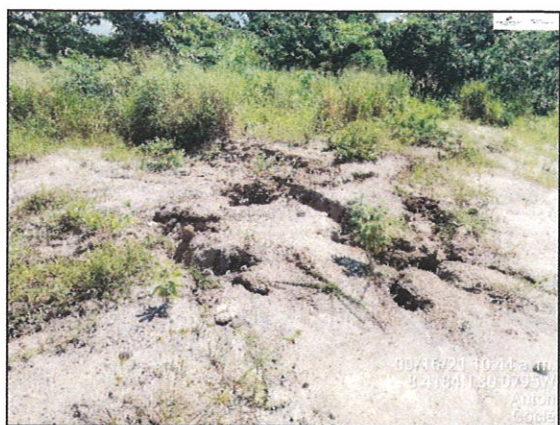
Foto N° 4. Características de parte de la zona donde se desarrollará el proyecto

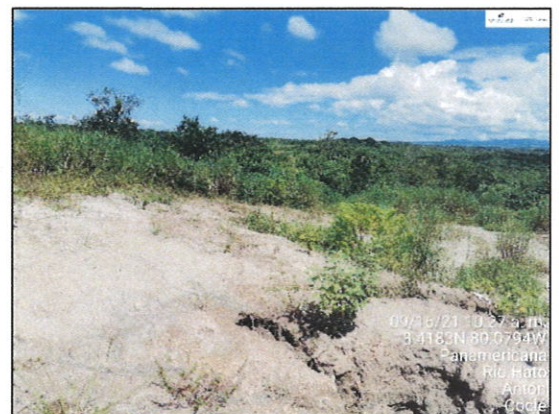
Foto N° 5. Area desprovista de vegetación producto de actividades previas en el polígono propuesto para el proyecto

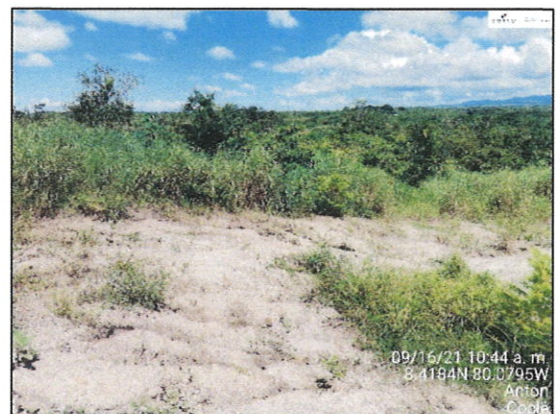
Foto N° 6. Características generales del area del proyecto

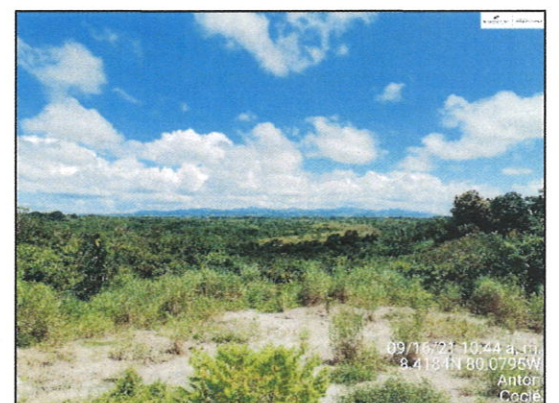
Foto N° 7. Panorámica desde el área del proyecto

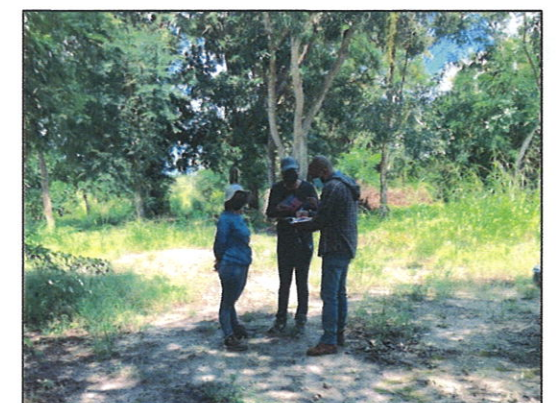
Foto N° 8. Reunión de cierre de inspección
