PLANTA DE CONCRETO PARA EL PROYECTO REHABILITACIÓN Y FINANCIAMIENTO DE LA VÍA LA FERIA PLAYA PAUNCH VÍA BIG CREEK – BOCA DEL DRAGO Y CALLES INTERNAS EN ISLA COLÓN

SISTEMA NACIONAL DE PROTECCIÓN CIVIL
DEPARTAMENTO DE PREVENCIÓN Y MITIGACIÓN DE DESASTRES
Informe SINAPROC-DPM-CH-185/21-10-2022

Ministerio de Obras Públicas	INFORME TÉCNICO EVALUACIÓN DE PUNTOS CRÍTICOS EN PROYECTO DE REHABILITACIÓN DE CALLES DE ISLA COLON FASE A	FECHA 21 DE OCTUBRE DE 2022

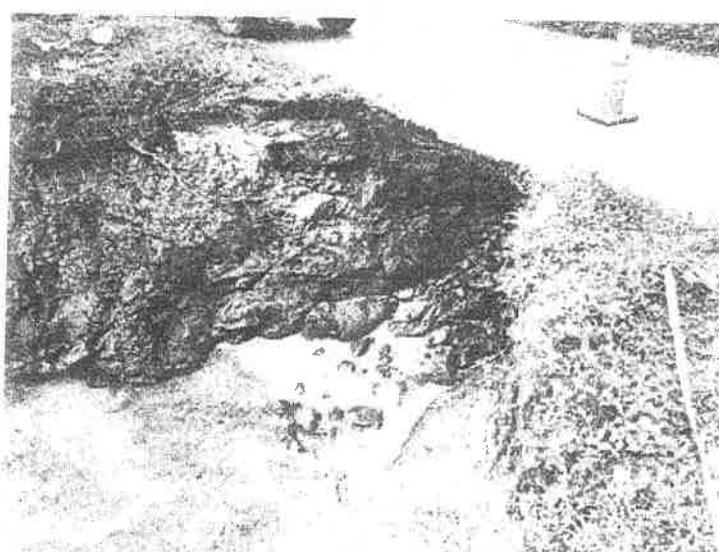
Foto 1. Erosión de terreno para soporte de la carpeta asfáltica.

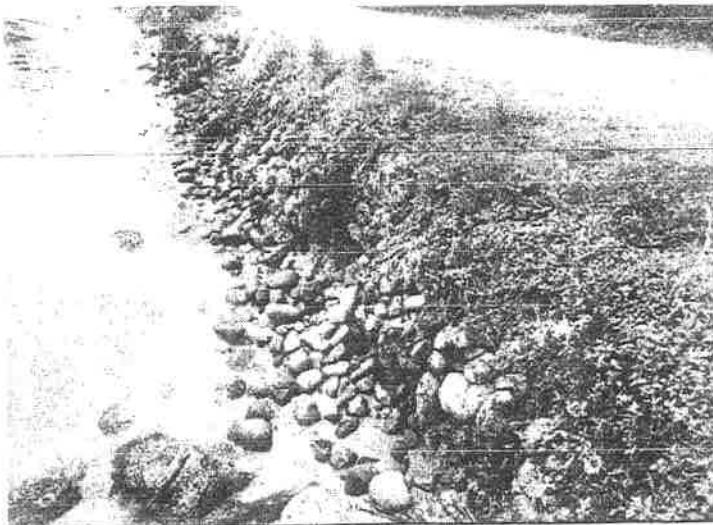
En la coordenada sexagesimal 09° 21'39.67" N -82° 14' 54.71" W, entre la estación 2k+420 a 2k+750 en el lado derecho en dirección a playa Paunch, se observó la costa erosionada por el oleaje y la superficie de rodadura se encuentra a una altura de 1.0 metro en relación a la cota mínima de la arena de la playa. Los gaviones se encuentran deteriorados.

Foto 2. Gaviones de protección en mal estado.

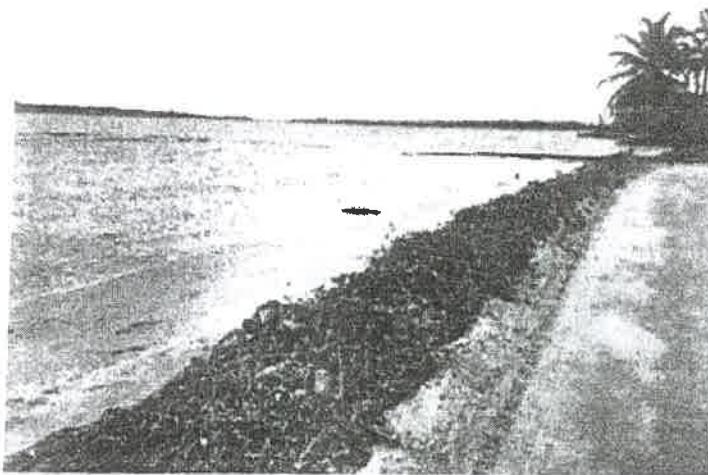
Punto 3.

En la coordenada sexagesimal 09° 21'47.80" N -82° 14'21.44" W, en la estación 3k+620 a 3k+720, se observó deterioro de la vía, falta de carpeta asfáltica, poca elevación de la vía en relación al oleaje registrado en marea alta.

Foto 3. Protección requerida en la servidumbre de la vía.

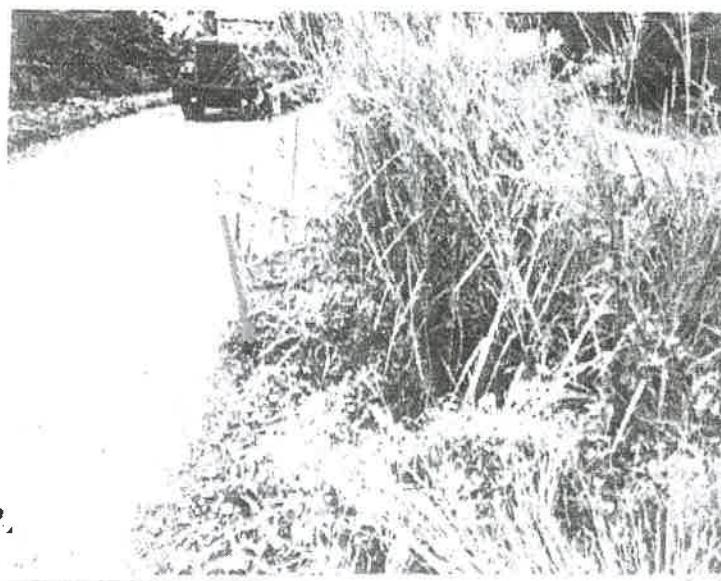
Foto 4. Erosión proxima a la vía

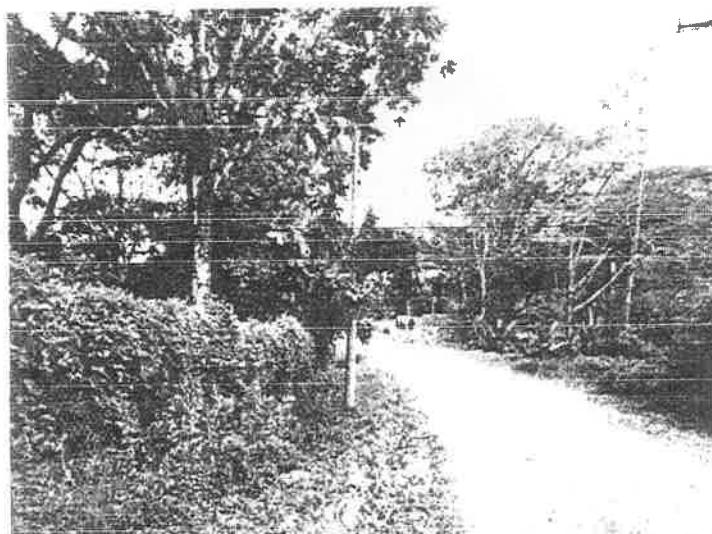
Foto 5. Deslizamiento que provocó la inestabilidad de la vía.

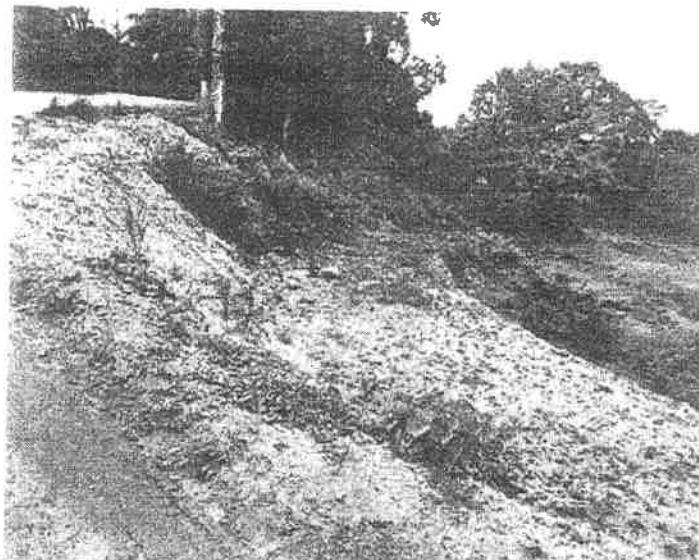
Punto 4.

En la coordenada sexagesimal $09^{\circ} 21'54.26''$ N $-82^{\circ} 15'32.79''$ W, entre la estación 1k+270 a 1k+440, se observó la erosión de la vía por la deficiencia en el sistema de drenaje pluvial y fisuras en la carpeta debido a la deformación de la superficie de apoyo de la carpeta asfáltica.

Foto 6. Laderas existentes con falta de recubrimiento de su superficie.

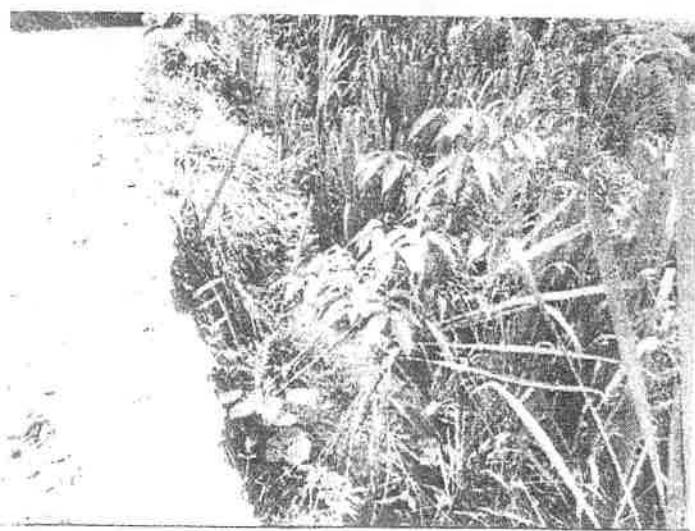
Foto 7. Erosión de la vía.

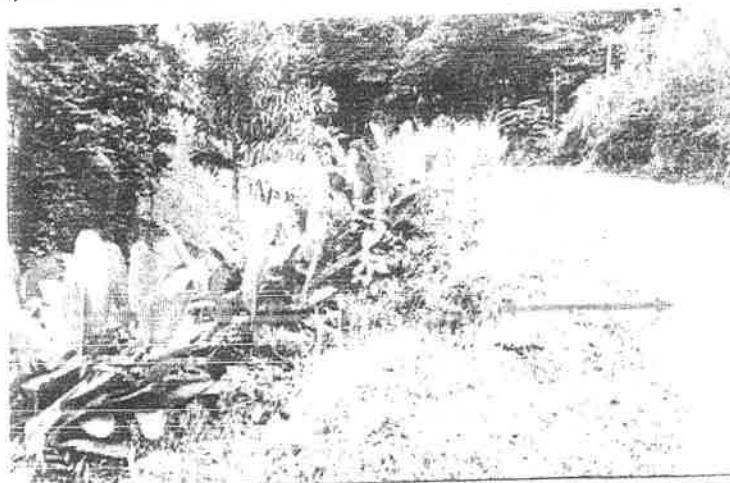
Foto 9. Erosión de terreno para soporte de la carpeta asfáltica.

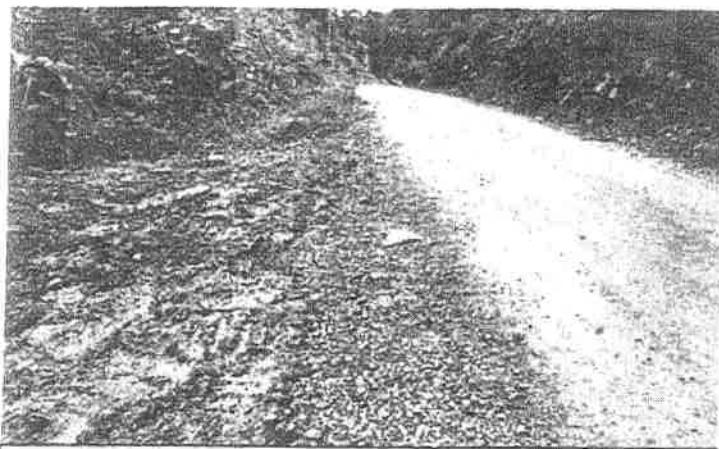
Foto 10. Deslizamiento próximo a la vía.

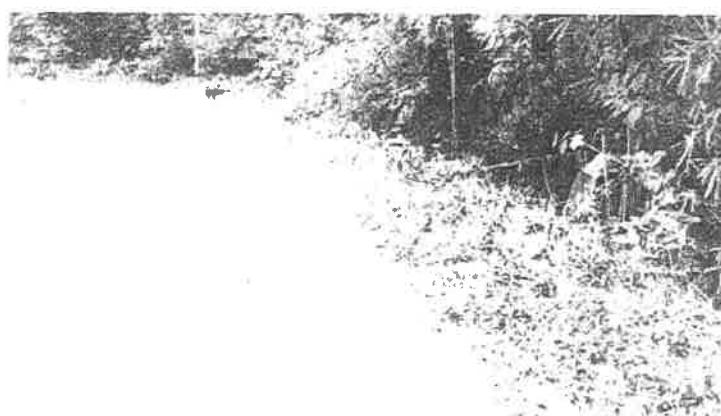
Foto 11. Erosión próxima a la carpeta asfáltica.

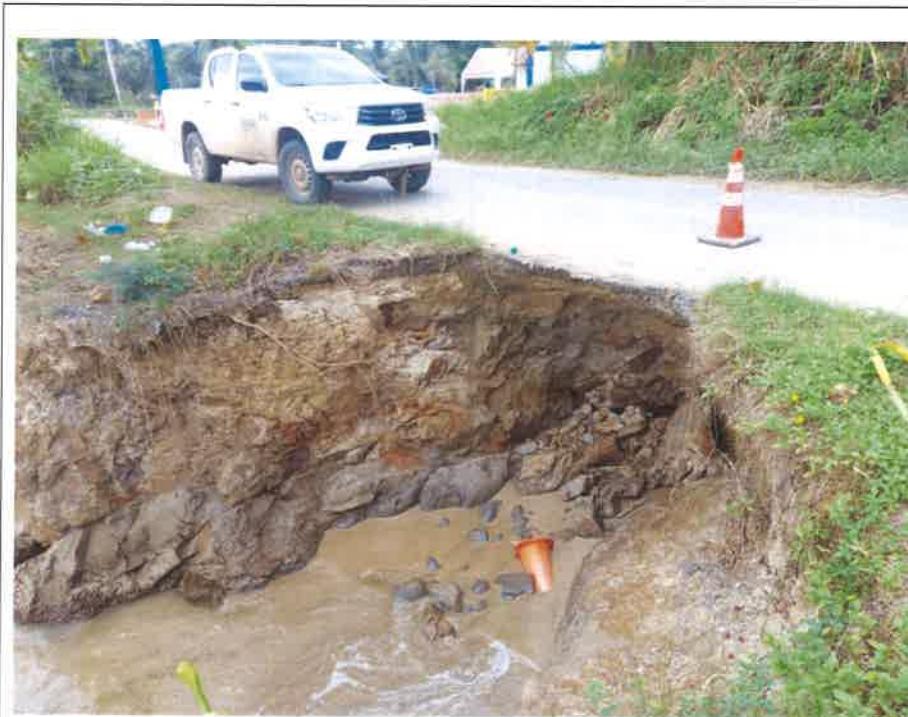
Foto #3: Afectación a la vía directa, tramo en riego de colapso total.

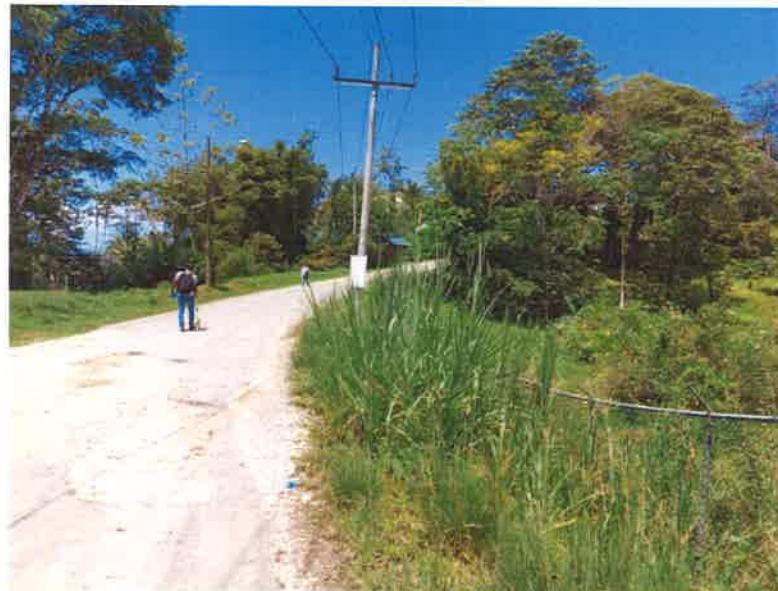
Foto #6: Punto propenso a colapso

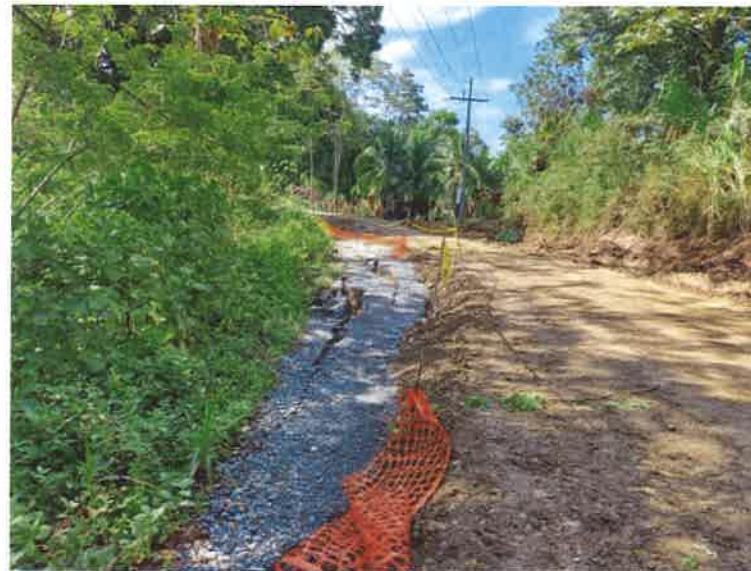
Foto # 9: Vistas de grietas a borde de vía, existentes, selladas a la fecha con material pétreo pero existentes.

Observaciones: Paliativo con relleno de 10.00m de vía + 1m de hombro, propenso a tener falla por deslave, se requiere intervención definitiva, contracunetas, bajantes escalonadas e hidrosiembra.

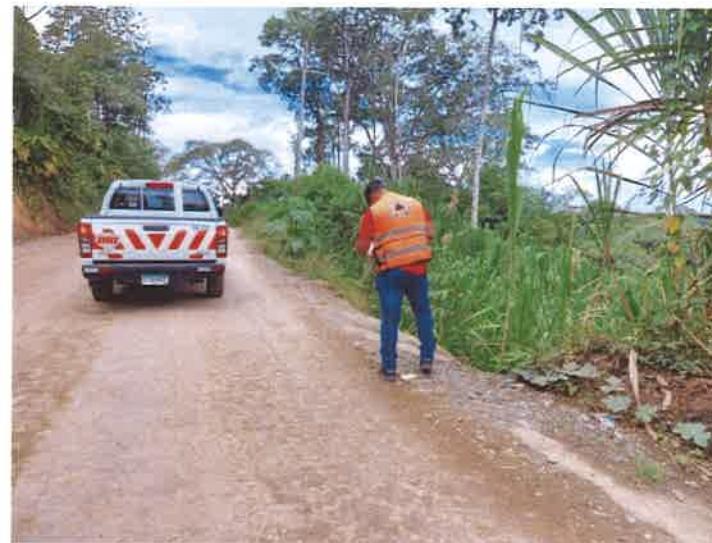
Foto #10: Evaluación actual, se tiene tramo de 170 m con desprendimiento a borde de camino.

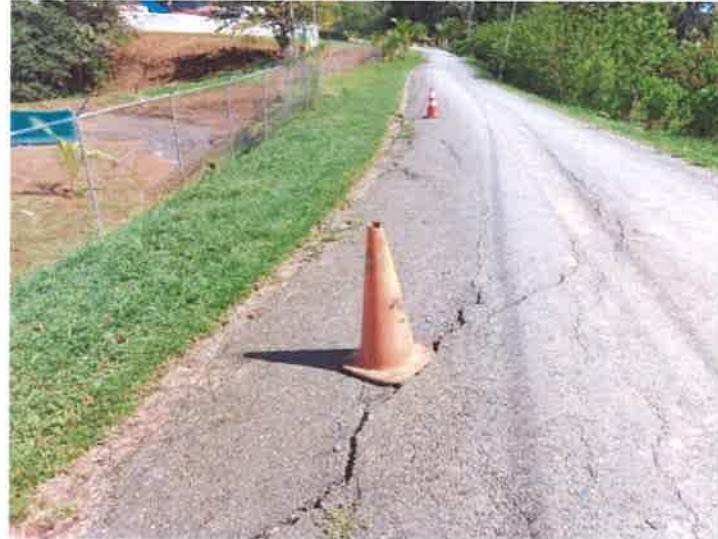
Foto # 11: Tramo propenso a colapso por fisuras considerables.

Observaciones: Se requiere sellar las grietas con material asfáltico para evitar el colapso de la vía.

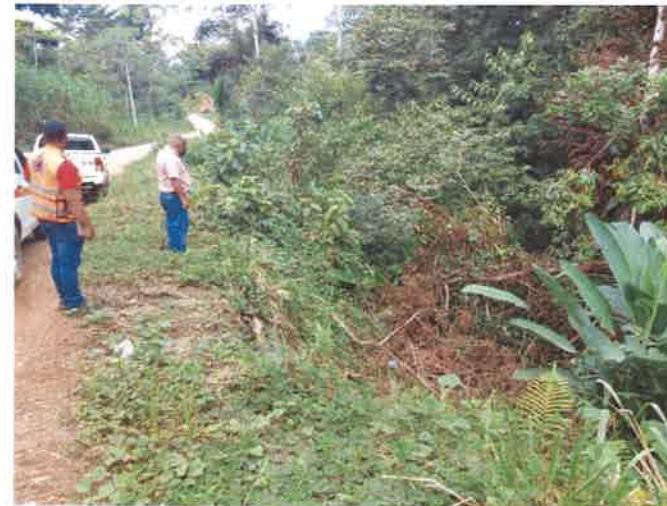
Foto 13: Proyección de 80 m a estabilizar.

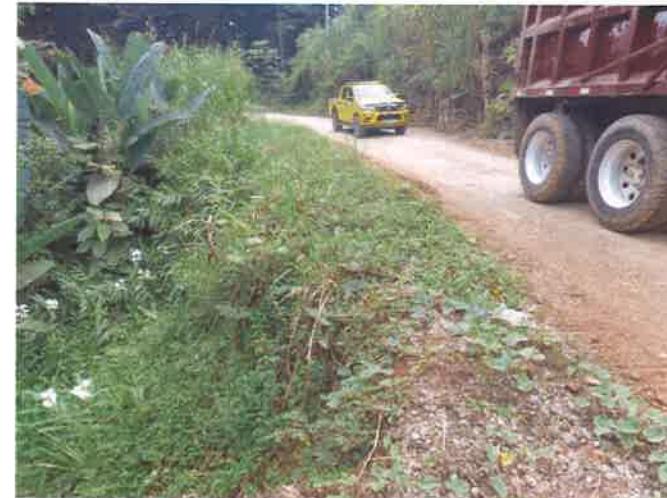
Foto 14: Tramo inestable

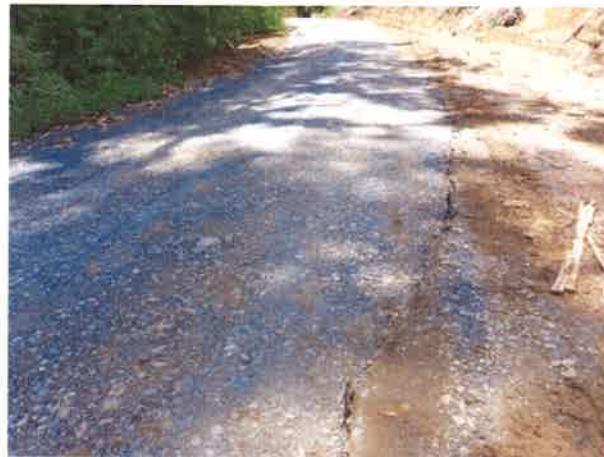
Foto # 15: Vistas de grietas a borde de vía, existentes, selladas a la fecha con material pétreo pero existentes.

Observaciones: Se requiere sellar las grietas con material asfáltico para evitar el colapso de la vía, mejora de estructura de pavimento con material selecto, capa base, carpeta asfáltica, construcción de cunetas a borde de pata de talud para conducción de aguas.

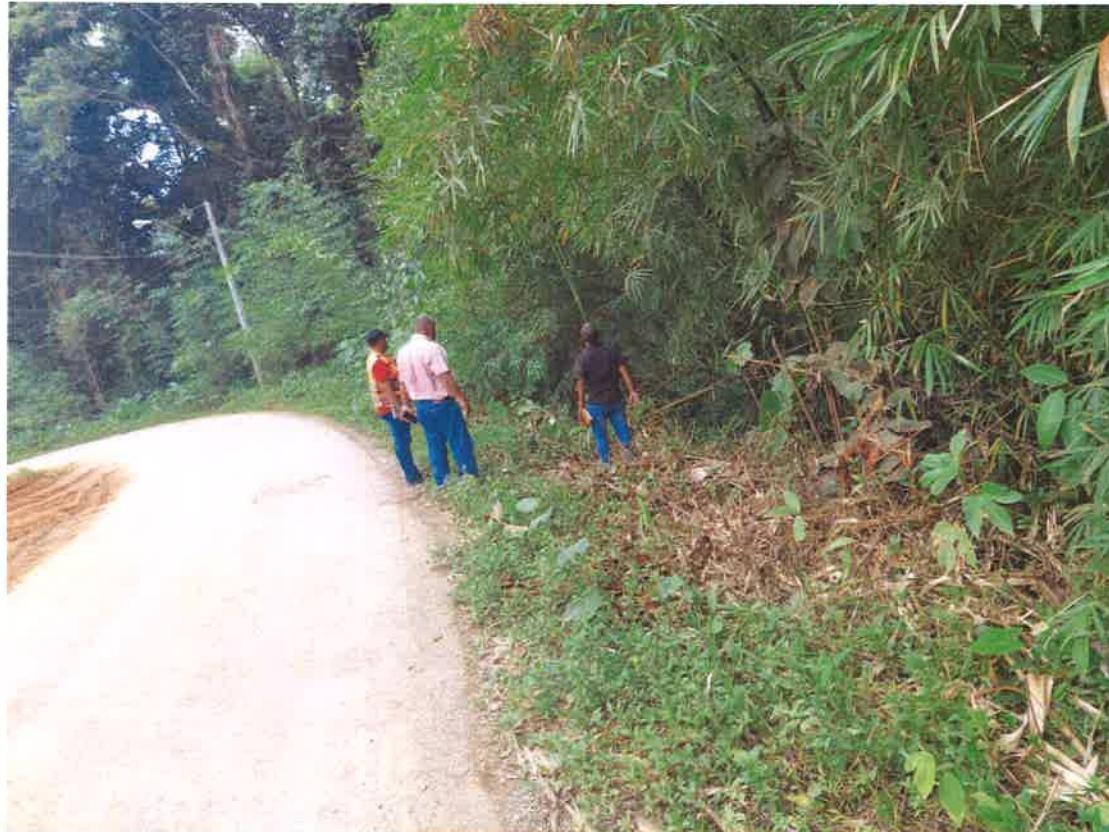
Foto 14: Tramo inestable

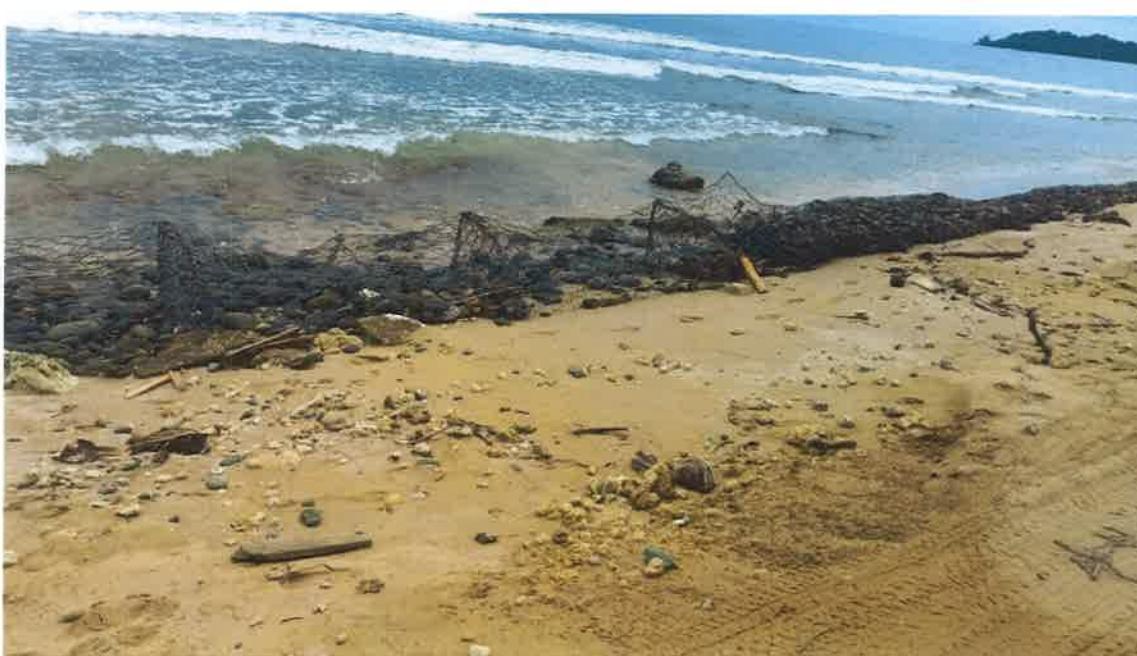
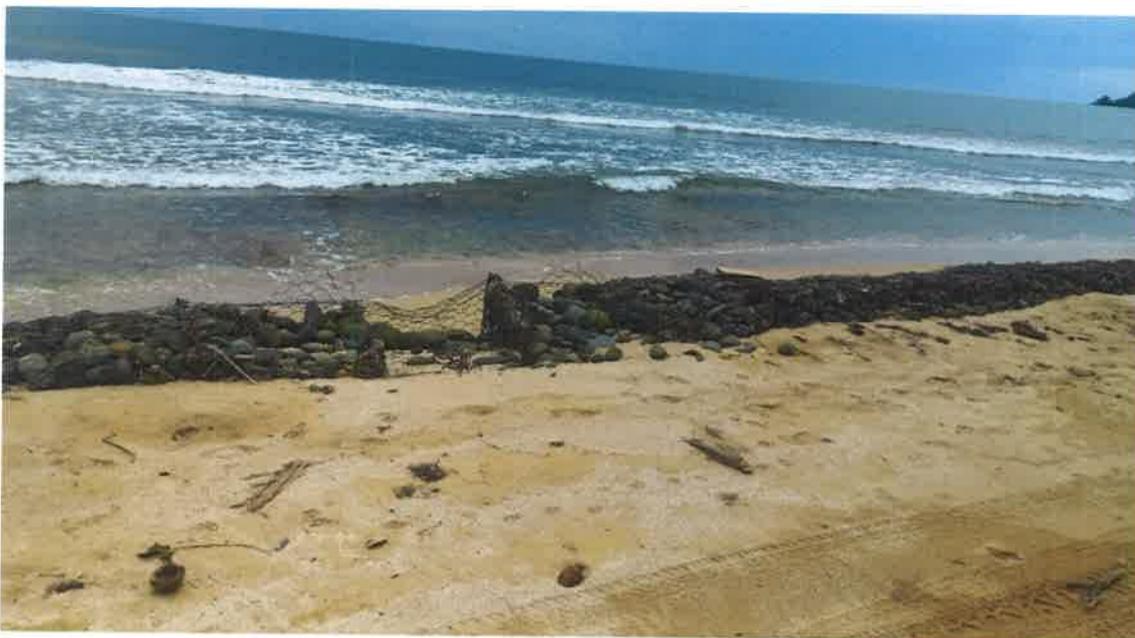
Fotos tomadas por personal de CIAM el 13 de septiembre de 2022 en el área de Playa Paunch, donde se observan el daño por la erosión costera y las condiciones de vulnerabilidad a las que se expondría una obra cerca del borde costero.
