SAM-568-2023

ESTUDIO DE IMPACTO AMBIENTAL: Categoría III,

PROYECTO: "Línea Chiriquí Grande- Panamá III,500KV

PROMOTOR: Empresa de trasmisión Eléctrica, S.A.

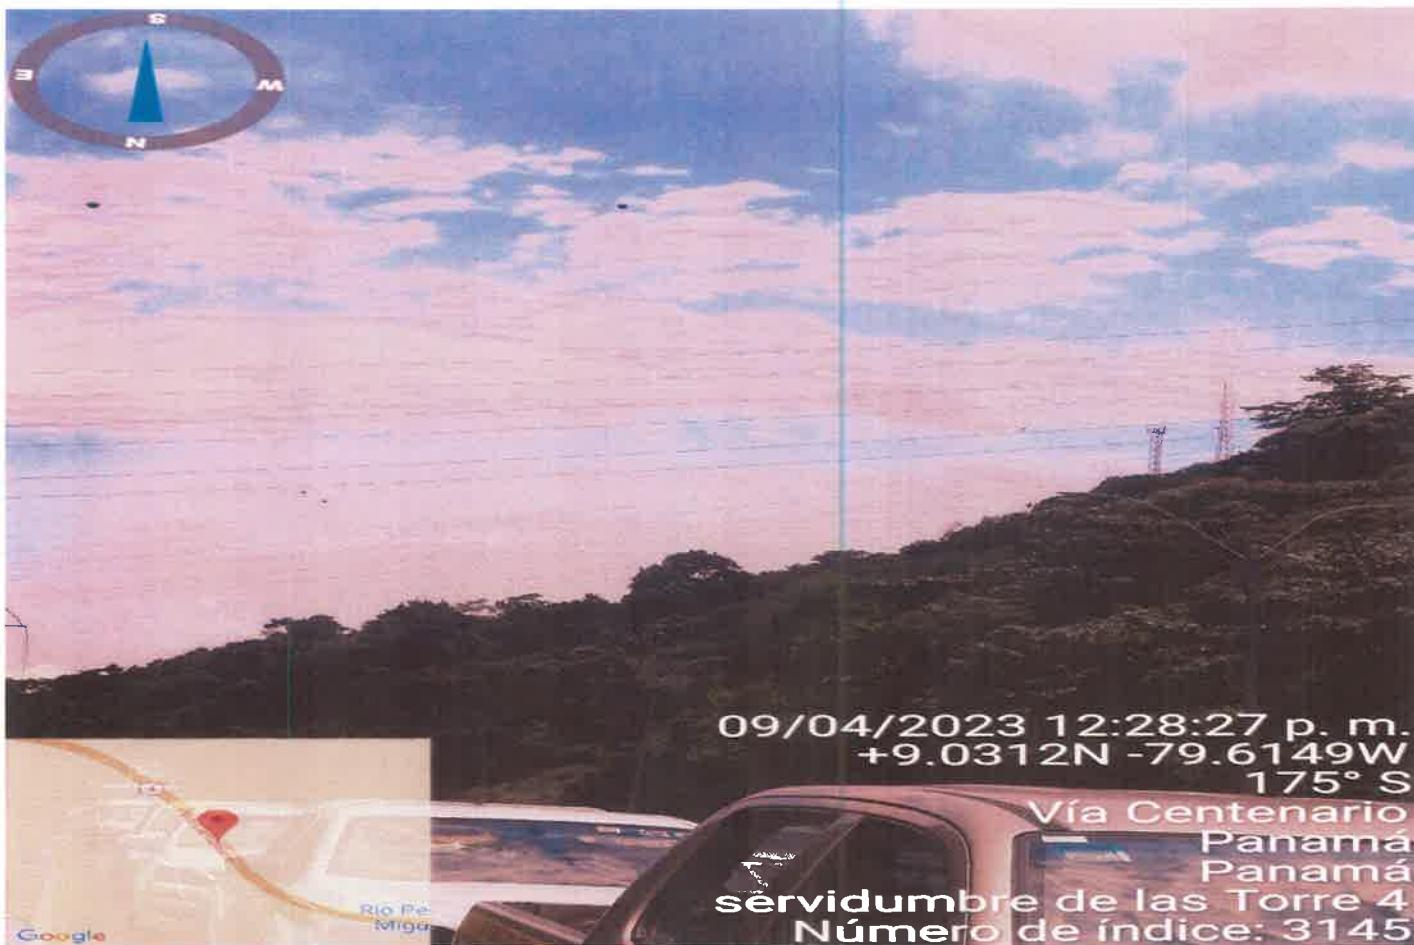
En la vía centenario se inspecciono el alineamiento de la torre 4 en los puntos ubicados como 72 y 74 los cuales se localizaban dentro de las zonas de caminos de cruces y los polígonos de tiro de acuerdo a la inspección Técnico Ocular no se pudo colaborar el tipo de torre ni la altura de los Vanos y Catenarias que atraviesen estos puntos de interconexión lo que es necesario saber para la Navegación Aérea de la zona y los cruces de vía

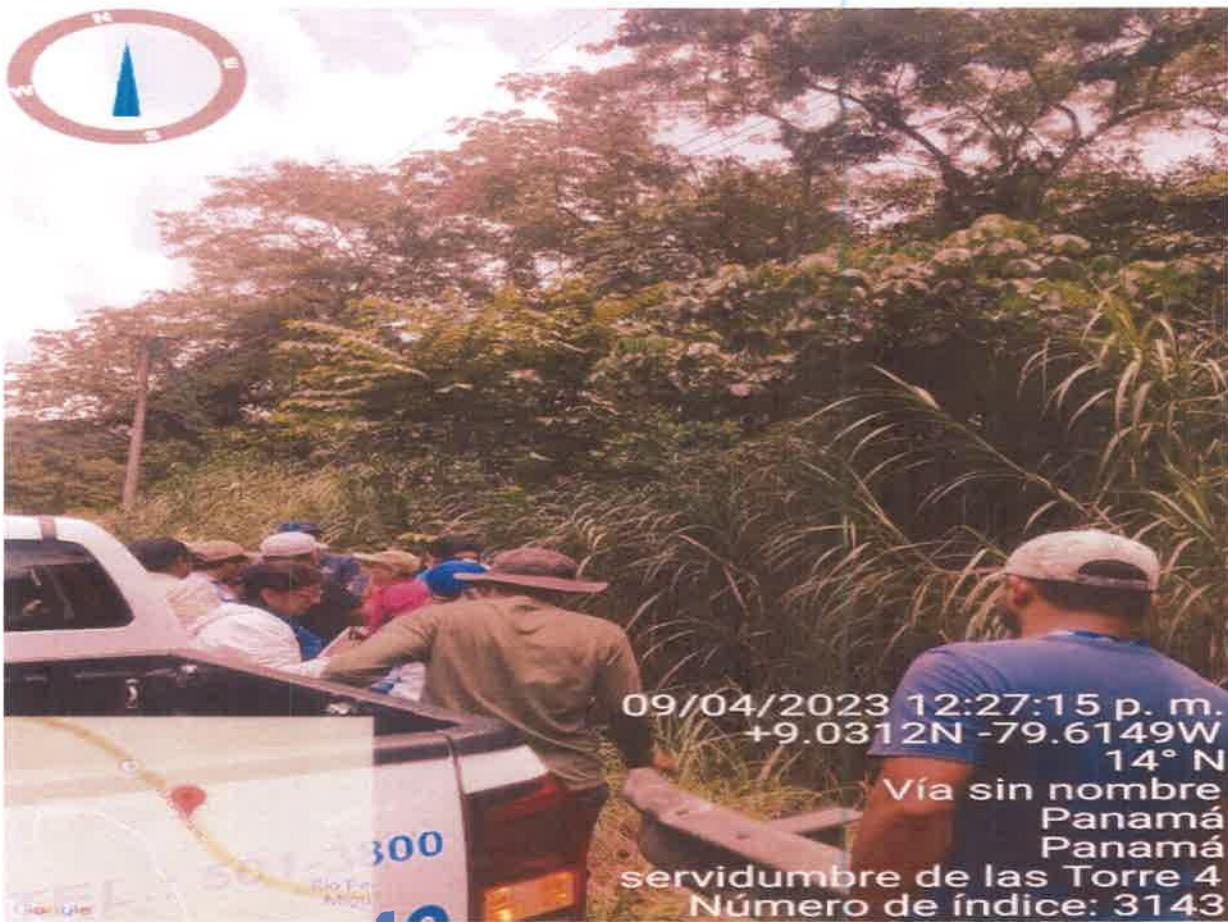
Localización del punto 72 el cual no se pudo inspeccionar por falta de trocha este punto pasa por camino de Cruces

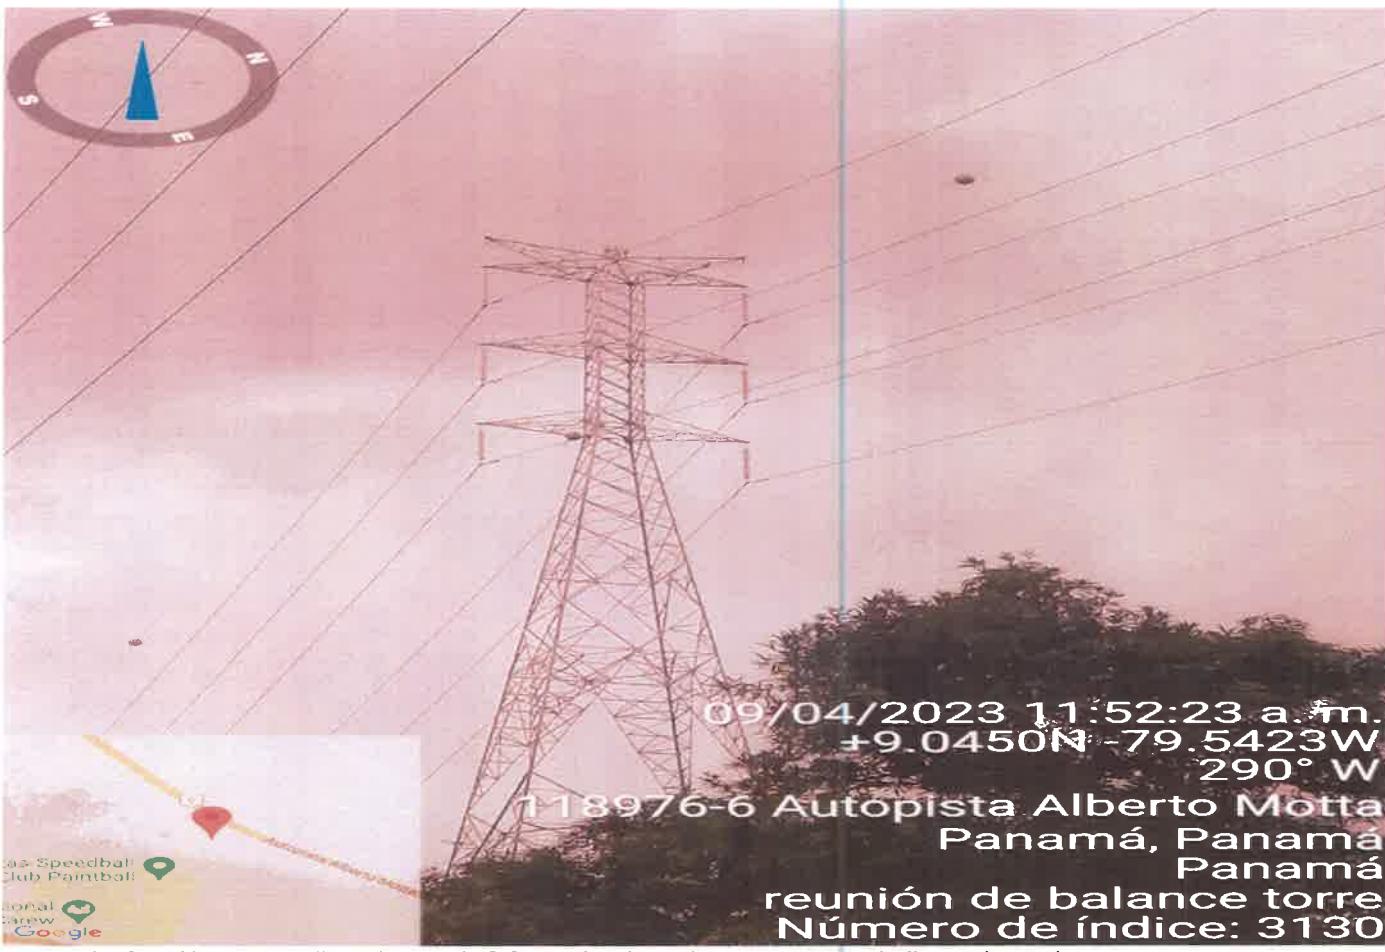
Verificación de los alineamientos 1, 2,3 por donde se interconectara el alineamiento 4

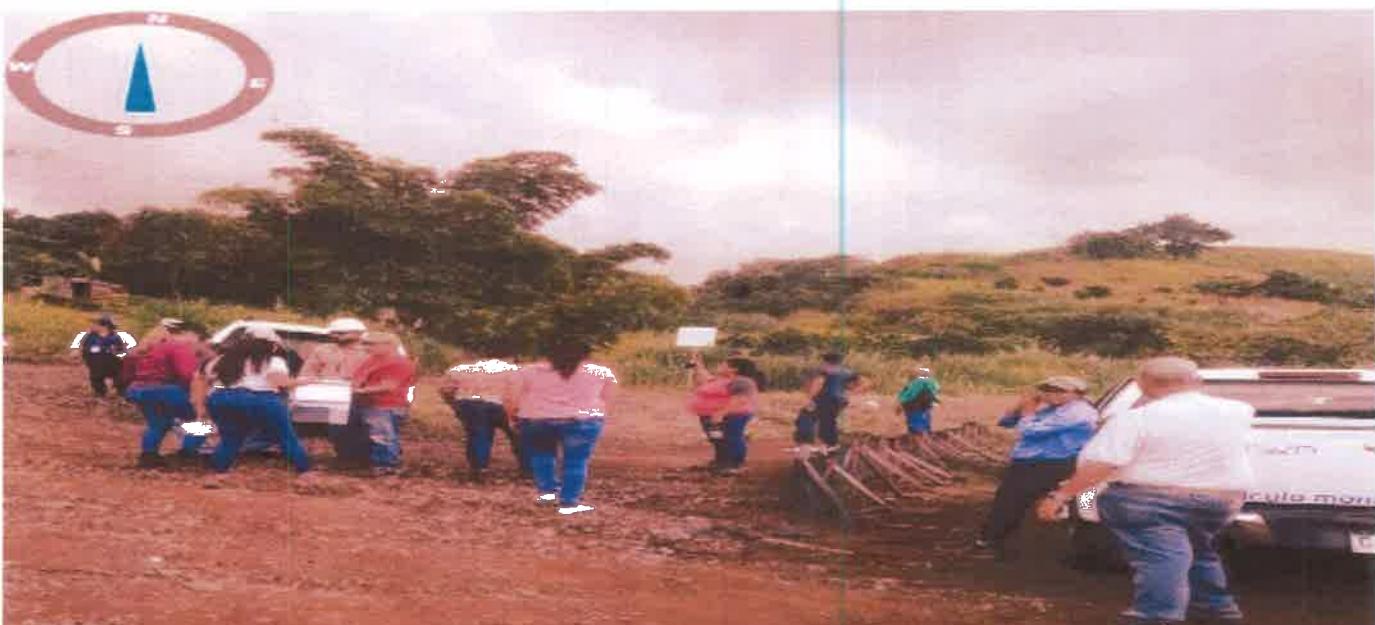
reunión de balance torre 851
Número de índice: 3132

12. Se observó que el movimiento de tierra para el alineamiento de las torres conlleva un arrastre , incremento de sedimentos y escorrentías en las pendientes como se pudo observar en la servidumbre del alineamiento de las líneas 1, 2, 3 en el Distrito de San Miguelito detrás del Rod Carew específicamente bajo la torre # 851

Se observa el Nivel de erosión en el alineamiento 1, 2, 3 por lo que debe ser contemplado para el
alineamiento 4

13. Por lo que RECOMENDAMOS medidas de prevención para evitar la erosión hacia los cuerpos receptores y su posible contaminación para no afectar la fauna dulceacuícola. como la contaminación del agua, la modificación de flujo, la destrucción o degradación de los hábitat el aumento de sedimentación, la fragmentación de los arroyos, los contaminantes químicos y orgánicos

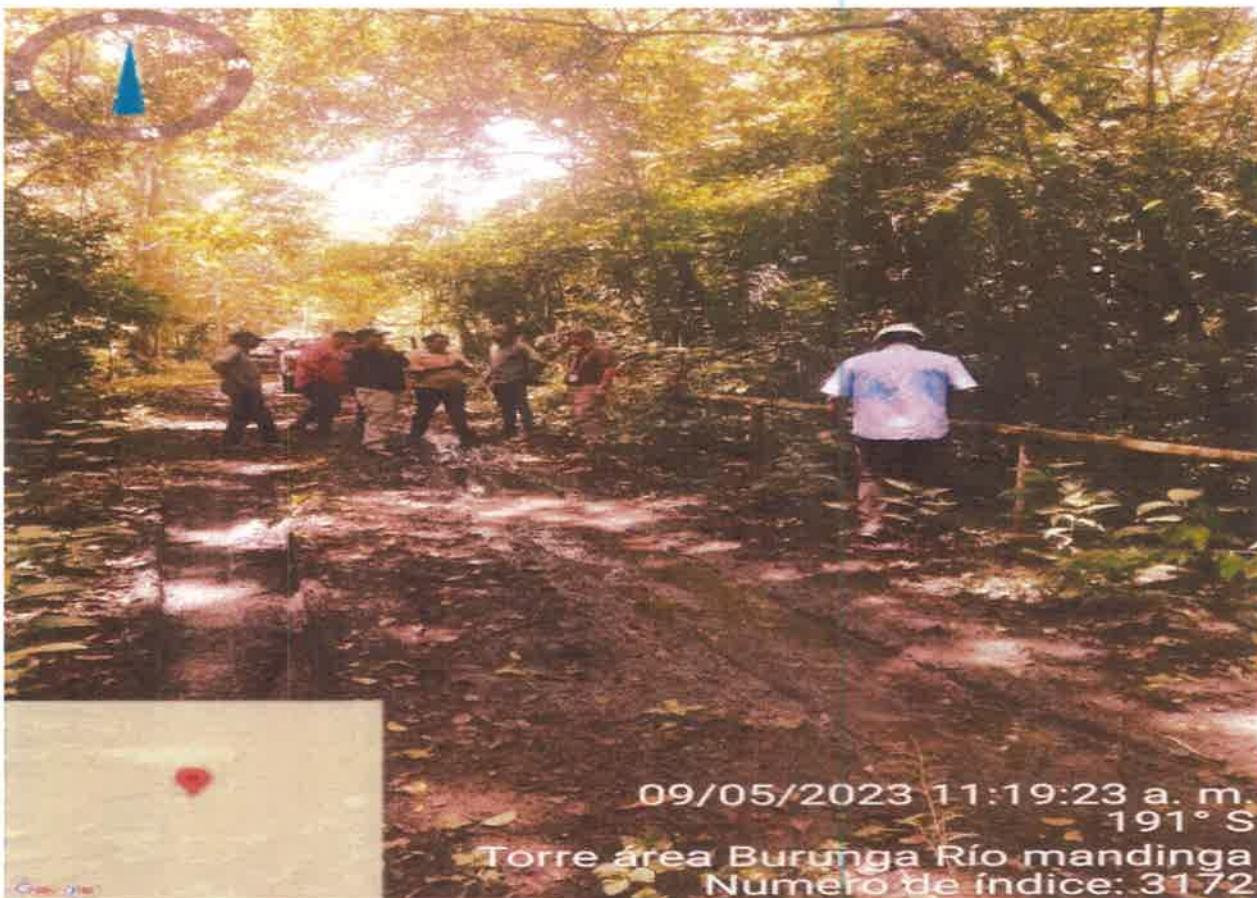
En el área de burunga se pudo escuchar una familia de primates (aulladores) y algunas aves rapases. No se pudo acceder al área de las fuentes hídricas por que no se marcó la trocha, se observó los letreros que señalan la zona de los polígonos con municiones sin detonar
