ESTUDIO DE IMPACTO AMBIENTAL

*“MOVIMIENTO DE
SUELO LA ISLA”*

RESPUESTA A LA CARTA

DEIA-DEEIA-AC-0049-2103-2023

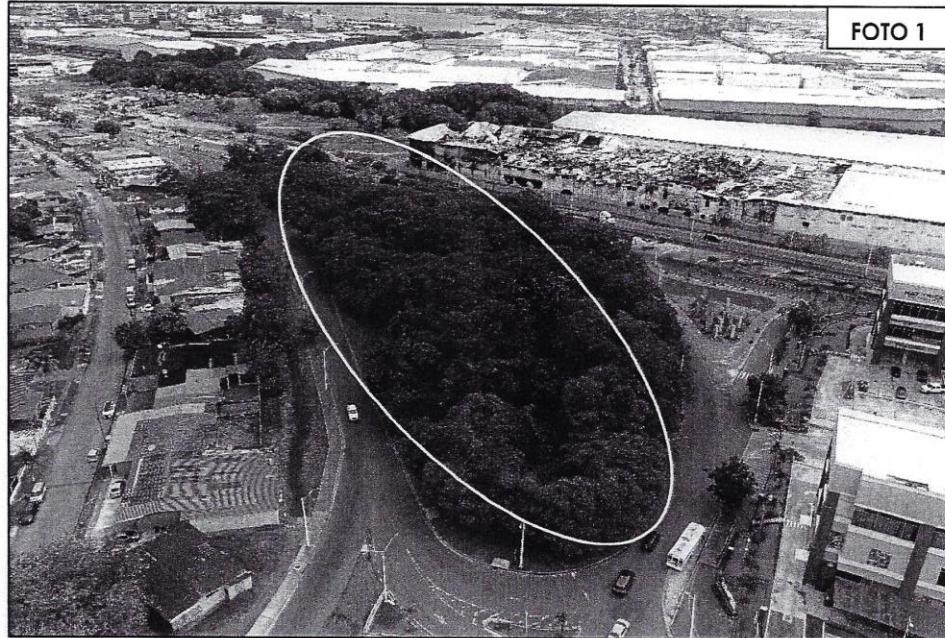
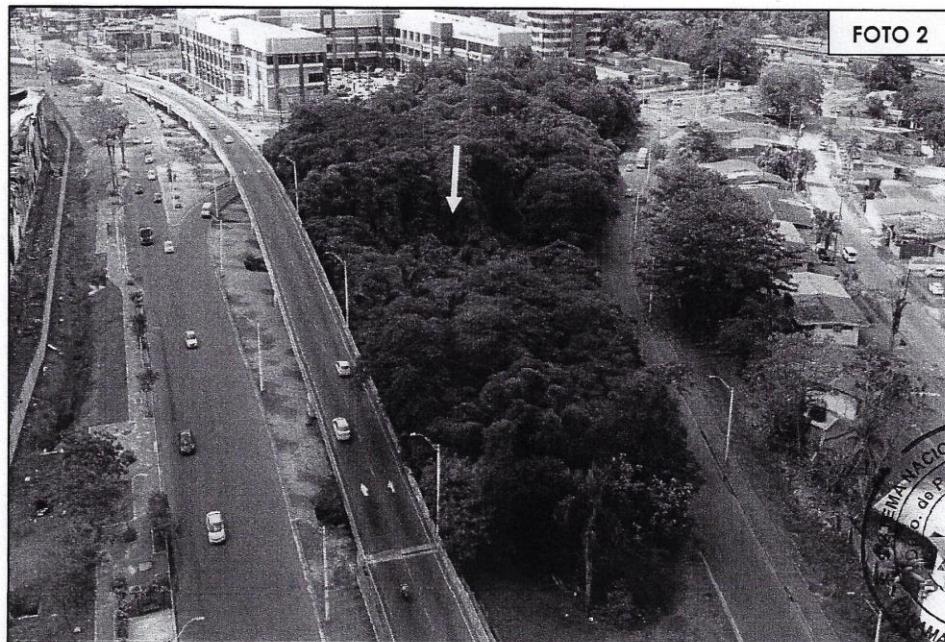
FOTOS N°1-2. VISTAS AÉREAS DEL ÁREA PROPUESTA A DESARROLLAR.

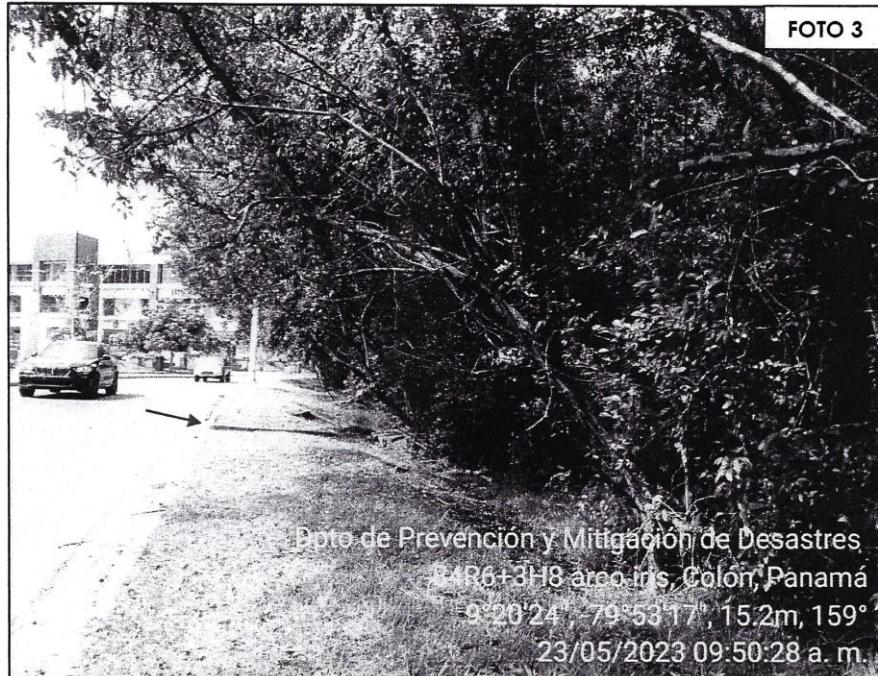
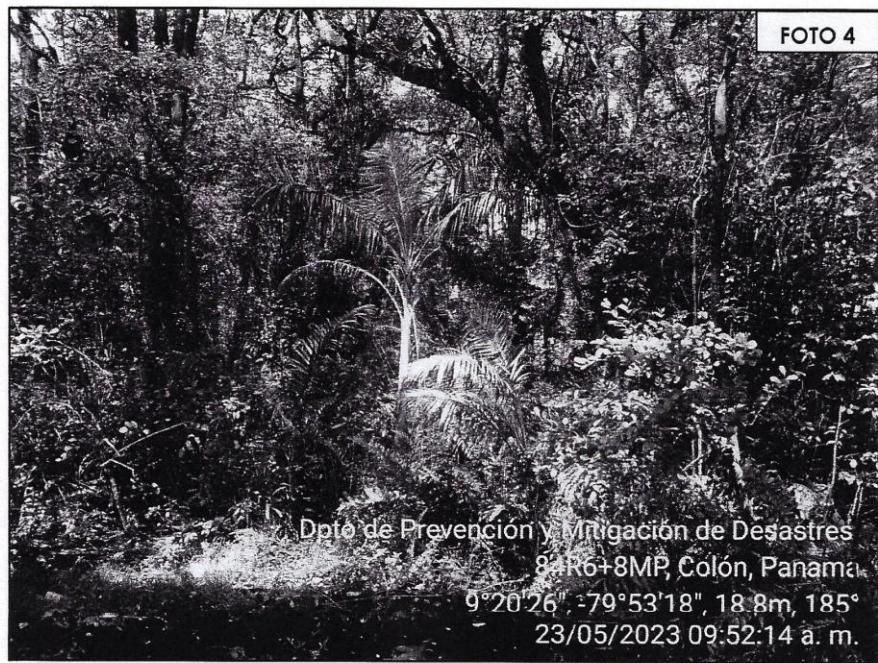
FOTOS N°3-4. VISTA DEL ÁREA FREnte A LA PLAZA. SE OBSERVA PARTE DE LA
VEGETACIÓN Y CANAL QUE INTRODUCE AGUAS DE LA CALLE.

El Sistema Nacional de Protección Civil solicita a la autoridad competente realizar la limpieza de todos los canales, cajones pluviales y tuberías existentes que introducen y desalojan aguas del área de manglar inspeccionada (denominada parcela A101-03A), para mejorar el deficiente sistema de drenaje de aguas pluviales.

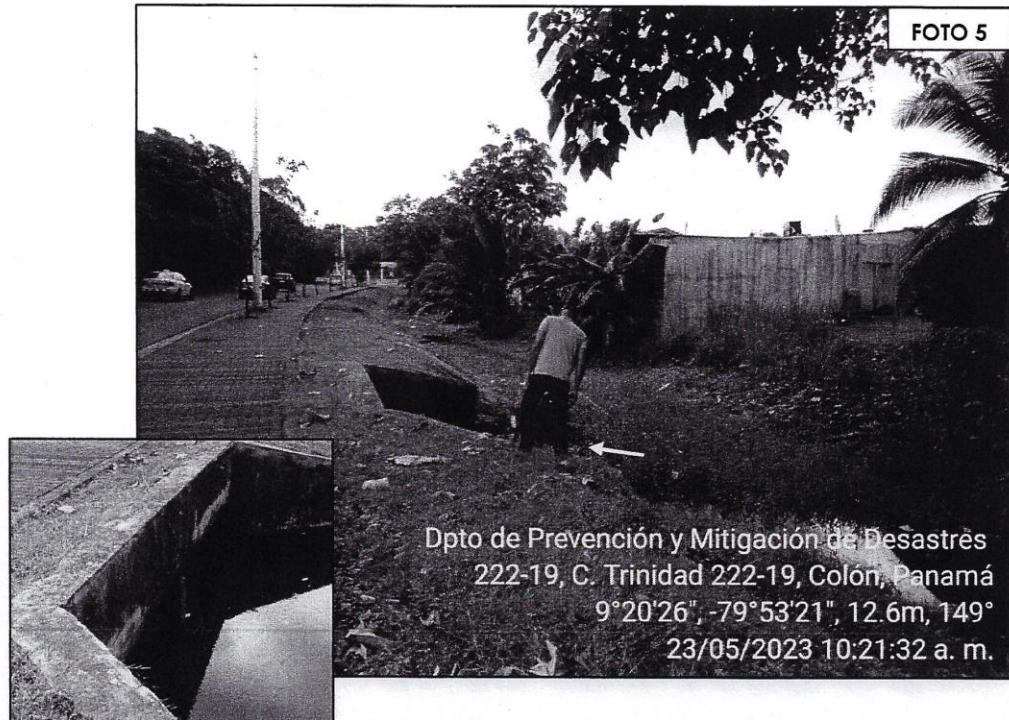
FOTO N°5. VISTA DEL CAJÓN PLUVIAL EN EL CANAL POSTERIOR A LAS CASAS DE LA COMUNIDAD ARCO IRIS, QUE CONDUCE LAS AGUAS A LA FINCA 30317699.

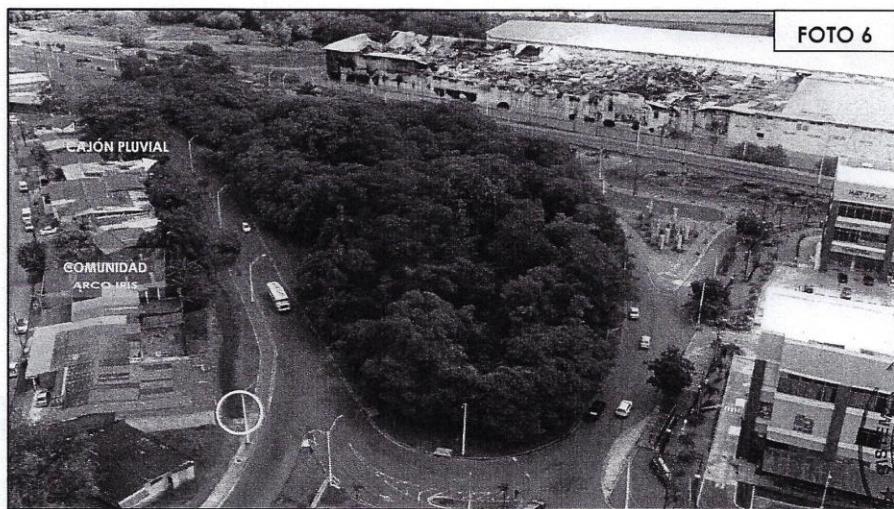
FOTO N°6. VISTA DEL CAJÓN PLUVIAL EN EL CANAL POSTERIOR A LAS CASAS DE LA COMUNIDAD ARCO IRIS, QUE CONDUCE LAS AGUAS A LA FINCA 30317699.

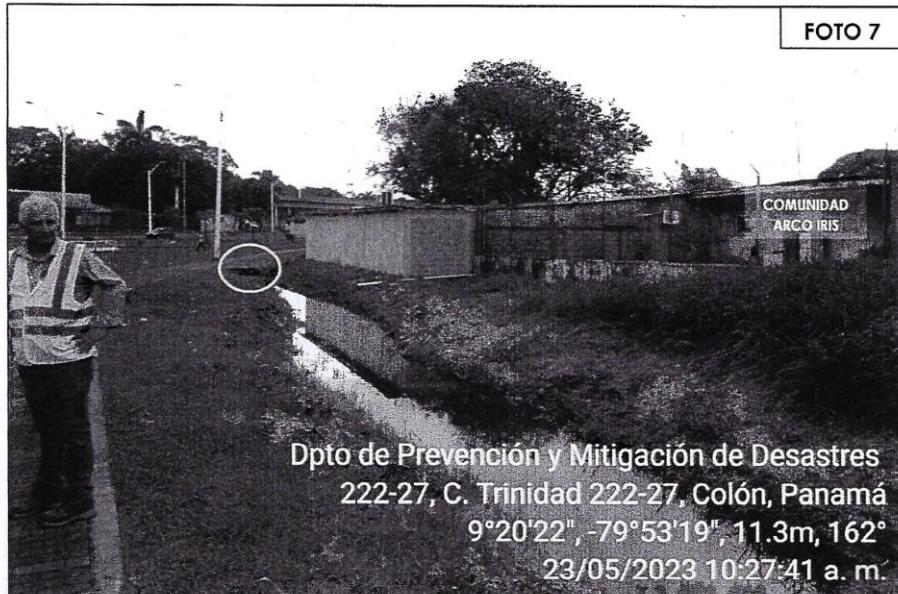
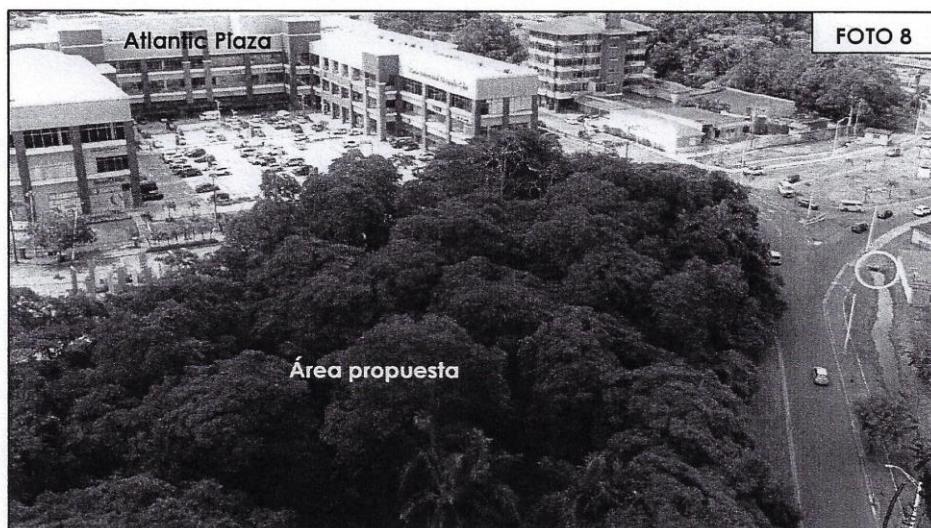
FOTOS N°7-8. FINAL DE LA CANAL POSTERIOR A LAS CASAS DE LA COMUNIDAD DE ARCO IRIS, CON AGUAS CASI ESTANCIADAS.

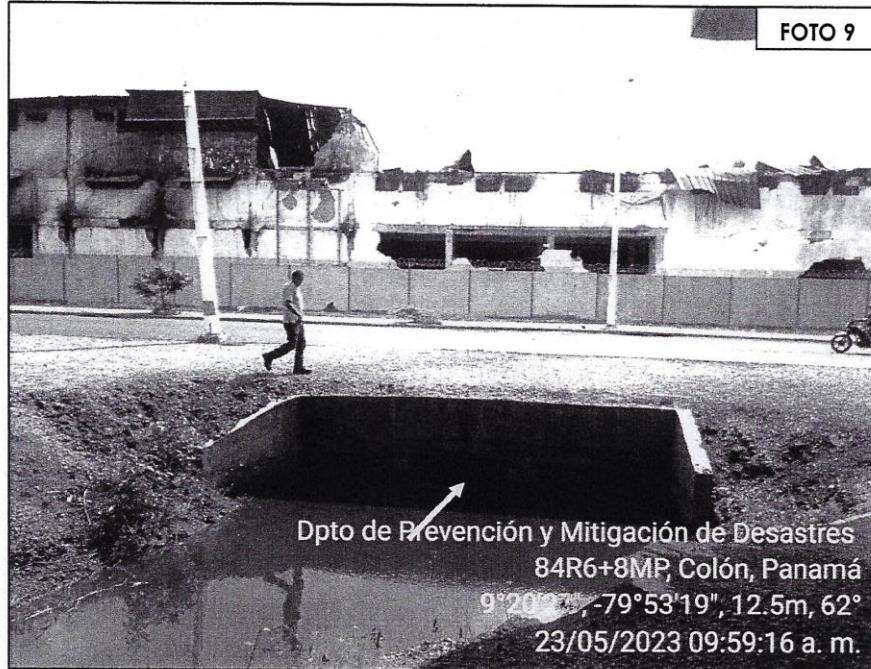
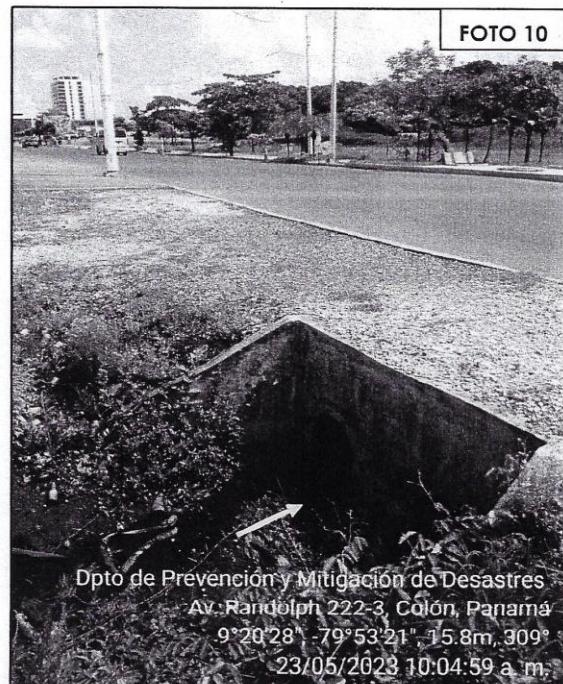
FOTOS N°9-10. CAJÓN TRIPLE Y TUBERÍAS DE HORMIGÓN QUE INTENTAN DESALOJAR LAS AGUAS QUE LLEGAN AL ÁREA PROPUESTA A DESARROLLAR.

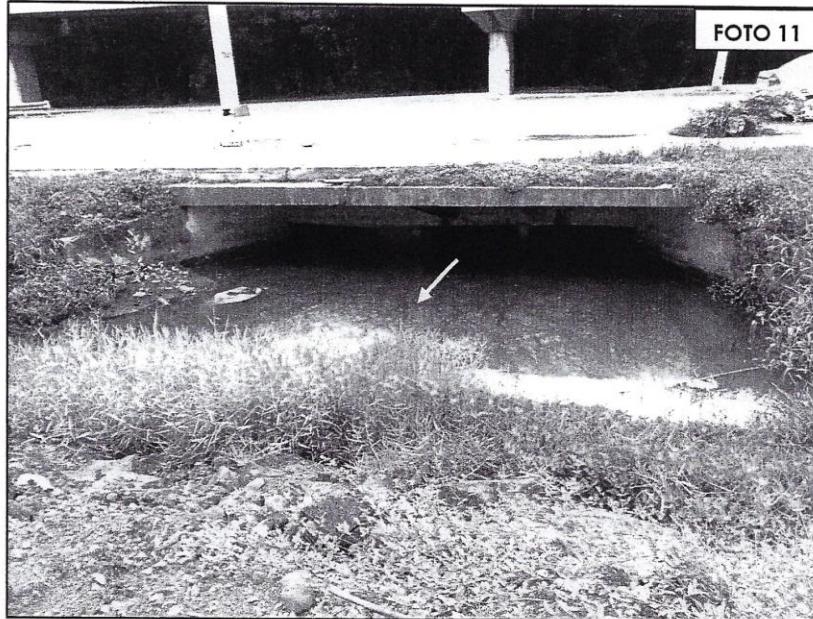
FOTO N°11. CAJÓN PLUVIAL QUE DESALOJA LAS AGUAS DEL ÁREA DE INTERÉS PROPUESTA.

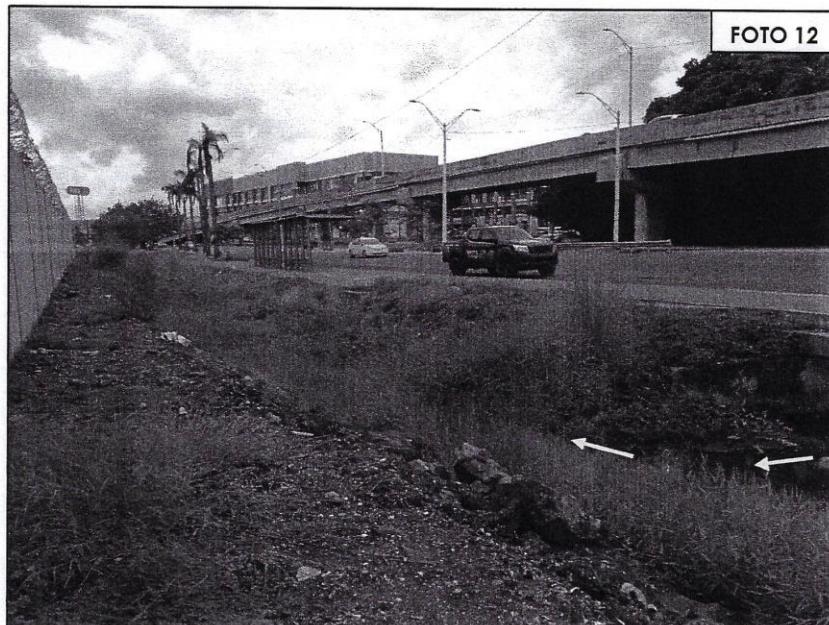
FOTO N°12. CANAL PARALELA A LA ZONA LIBRE DE COLÓN, QUE SE ENCUENTRA CON NIVEL IMPORTANTE DE AGUAS.

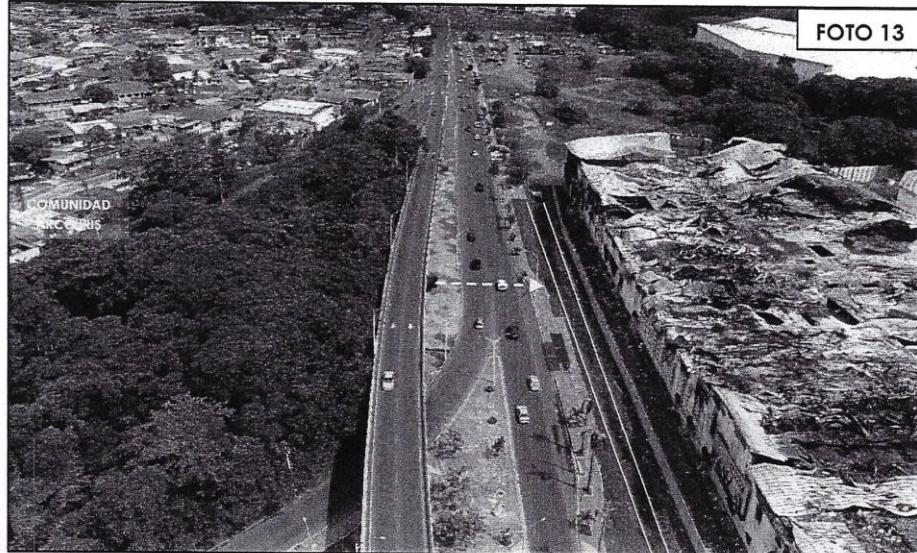
FOTOS N°13. CANAL PARALELA A LA ZONA LIBRE DE COLÓN, QUE SE ENCUENTRA CON NIVEL IMPORTANTE DE AGUAS.

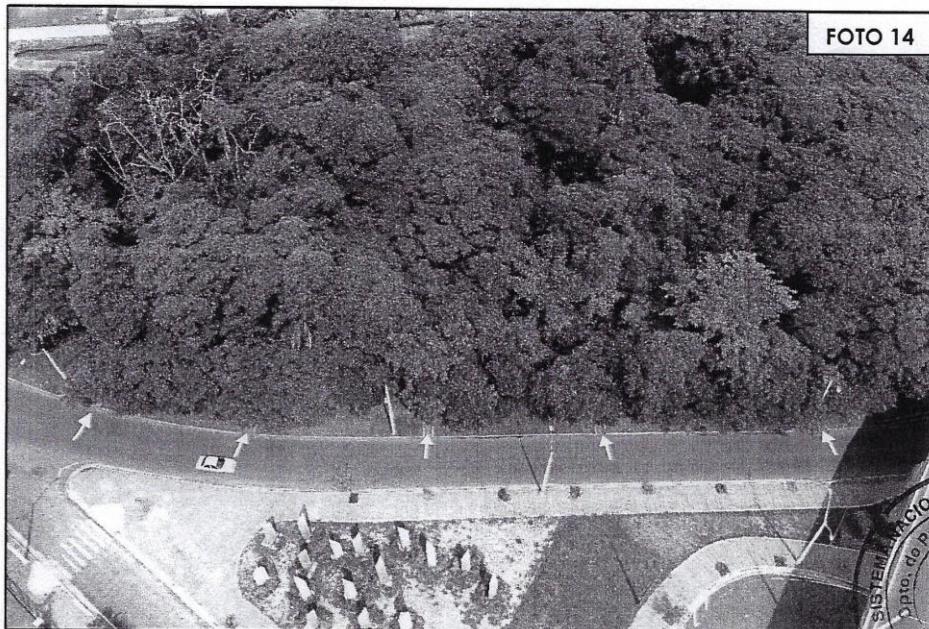
FOTOS N°14. CANALES QUE INTRODUCEN AL ÁREA DE INTERÉS, AGUA DE LA CALLE FRENTE A ATLANTIC PLAZA.
