## INFORME TÉCNICO DE INSPECCIÓN AL SITIO DE DESARROLLO DEL PROYECTO

<b>Proyecto:</b>	VILLA PARITA		
<b>Categoría:</b>	I		
<b>Promotor:</b>	VILLA PARITA, S.A.		
<b>Ubicación:</b>	Corregimiento de Parita Cabecera, distrito de Parita, provincia de Herrera		
<b>Expediente No.:</b>	DRHE-I-F-02-2024		
<b>Fecha de la inspección:</b>	22 de febrero de 2024		
<b>Fecha del Informe:</b>	26 Febrero de 2024		
<b>Participantes:</b>	<b>Nombre</b>	<b>Cargo</b>	<b>Institución</b>
	Aritzel Fernández	Evaluadora de Impacto Ambiental	MiAmbiente - Herrera
	Carlota Sandoval	Consultora Principal

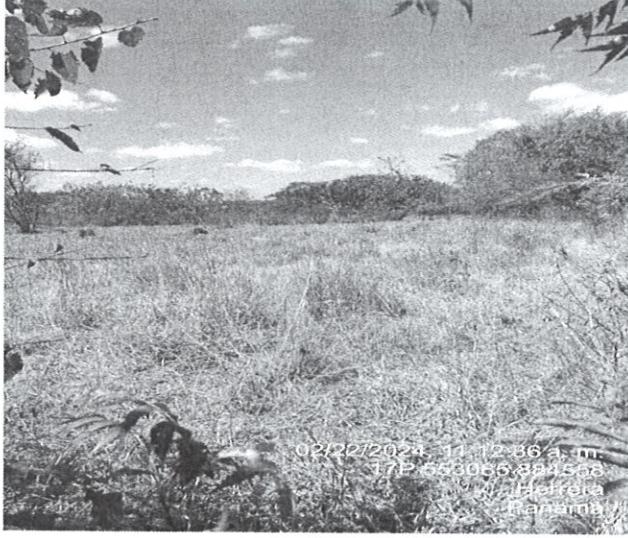
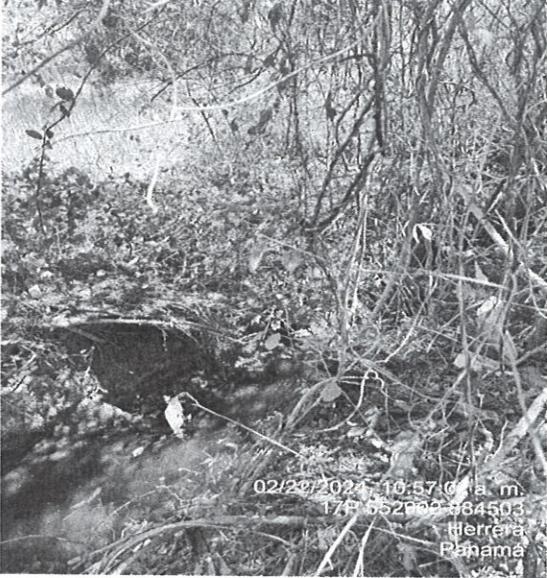
**Fig. No. 2:** En parte del polígono del proyecto es atravesado por un canal (quebrada o drenaje pluvial).

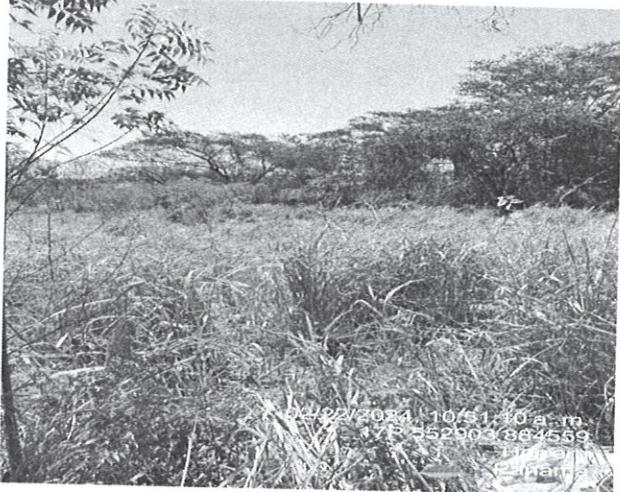
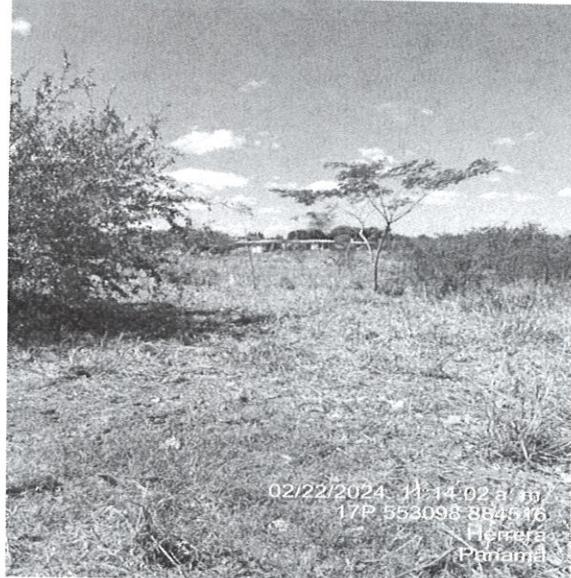
**Fig. No. 3:** En el terreno existe una franja de árboles a ambos lados de la hondonada (quebrada o drenaje), algunos árboles dispersos, en cerca.
