DIRECCIÓN DE COSTAS Y MARES

INFORME TÉCNICO DICOMAR Nº 036-2023

Estudio de Impacto Ambiental

“RECUPERACIÓN DE FINCAS 294788 Y Nº 294790 MEDIANTE RELLENO
CONFORMACIÓN Y ADECUACIÓN DE TERRACERÍA”

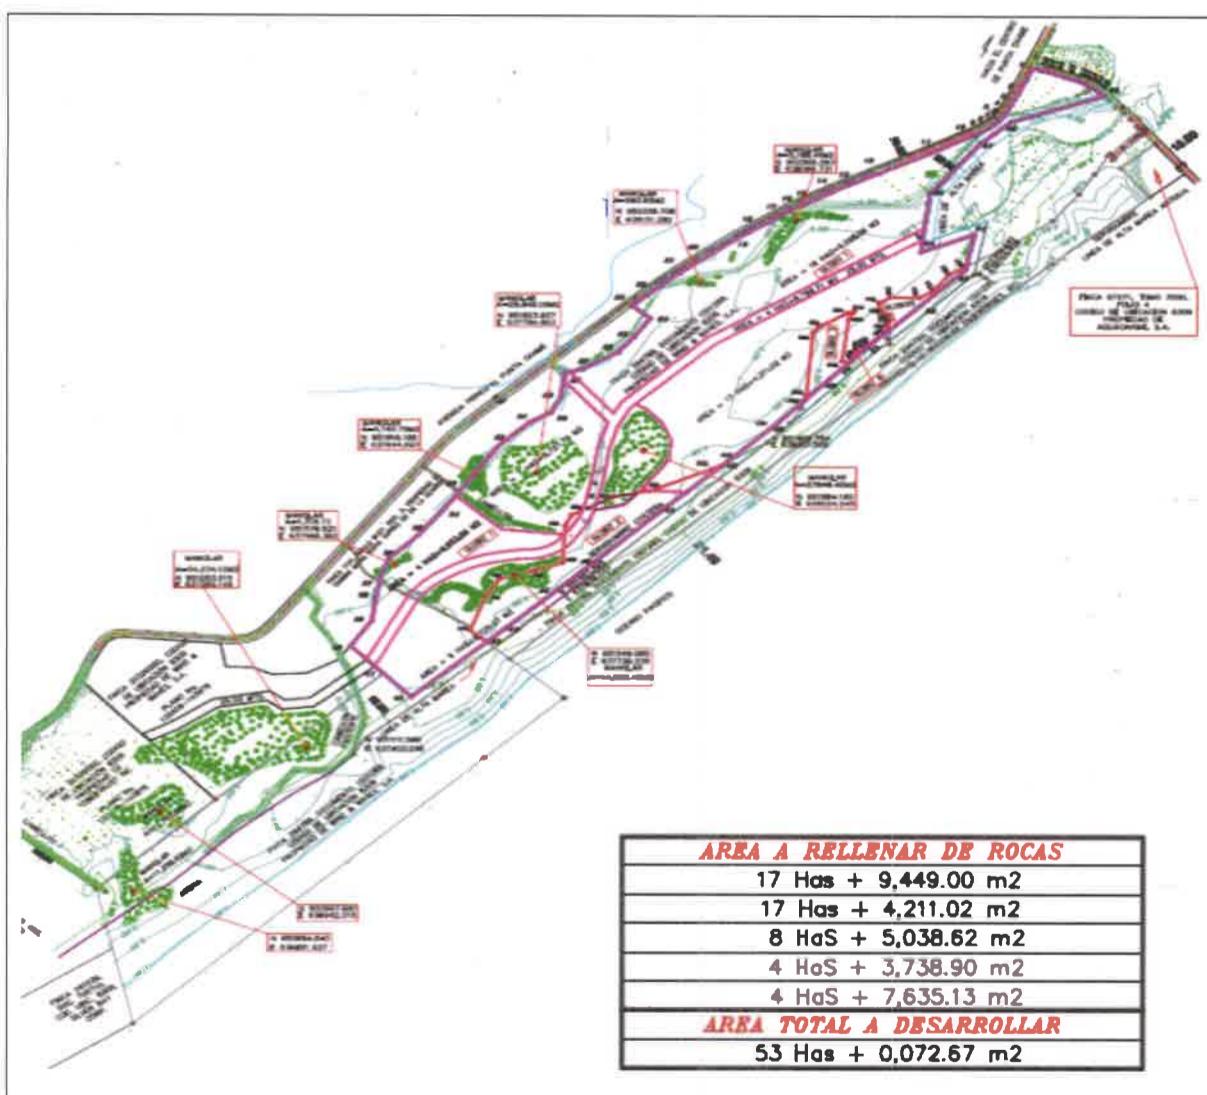
Imagen N° 1. Plano demostrativo de los sectores a rellenar, (pág. 538).

El plano demostrativo de los sectores a rellenar, imagen 1 propuesto, **desatiende** las disposiciones de la Resolución DAPB-112-2022, del 29 de junio de 2022, que solo otorga viabilidad para recuperar 50 ha + 2,233.27 m² /dm², debido a:

1. Refleja una superficie a llenar de 53 Has + 0,072.67 m².
2. Afectaciones al manglar en los polígonos 1, 2 y 3.
3. Altera el sistema hidrológico presente y los canales existentes.
4. No se apega a la Resolución DM 0431-2021 de 16 de agosto 2021, “Por la cual se establecen los requisitos para la autorización de las obras en cauces naturales en la República de Panamá y se dictan otras disposiciones”, en especial lo señalado en el parágrafo del Artículo 2, “La canalización, desvío, relleno, enterramiento, enderezamiento o entubamiento de fuentes hídricas solo serán consideradas si el objetivo es de prevención de riesgos ante inundaciones o similar, construcción de pasos o vías de comunicación; dichas solicitudes deberán ser técnica y socialmente justificadas y contempladas en el Estudio de Impacto Ambiental (EIA)”.

7. Actualizar en plano, los puntos exactos donde se va a realizar el relleno de los terrenos a recuperar de las fincas presentadas, para establecer realmente cuales áreas serán afectadas directamente, y qué medidas se realizarán para evitar la erosión,

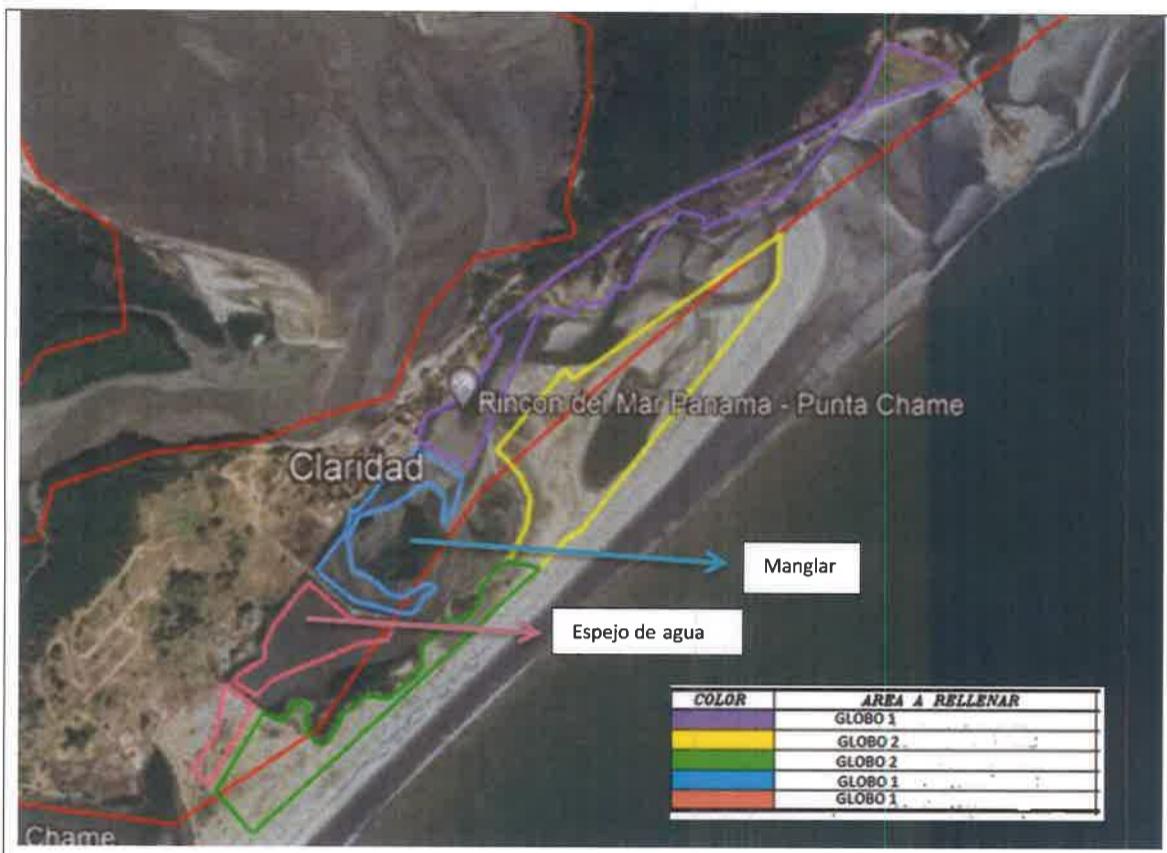
Imagen N° 2. Esquema del proyecto con los polígonos a llenar sobre imagen de Google Earth, (Presentado en la portada del EsIA).

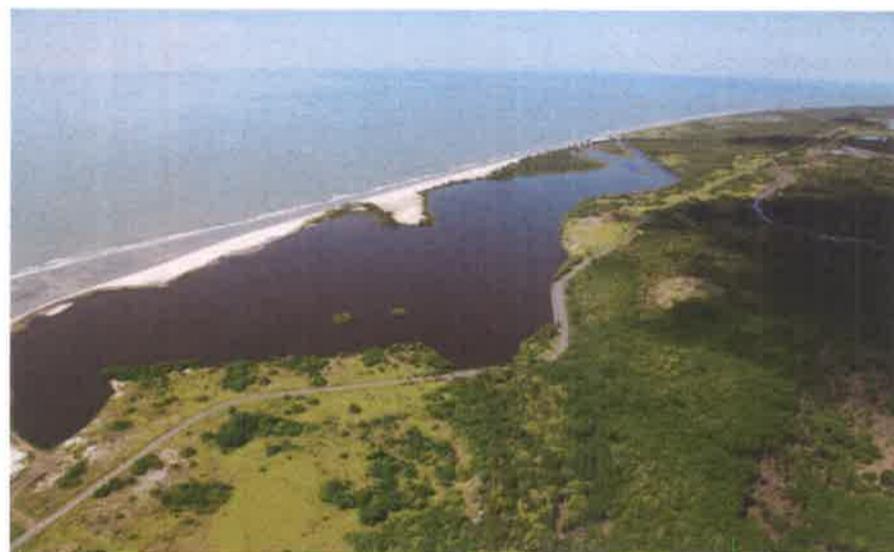
Imagen 3. Área de Estudio de las fincas 294788 y 294790, (página 582).
