SAM-234-2024

**ESTUDIO DE IMPACTO AMBIENTAL:** Categoría II, DEIA II-F-011-2024

**PROYECTO: "ESTUDIO, DISEÑO Y CONSTRUCCIÓN DE ROMPEOLAS"**

**UBICACIÓN:** el área conocida como La Calzada de Amador en el corregimiento de Ancón en el distrito de Panamá provincia de Panamá. El proyecto se desarrollará en un área de mar de 300 metros

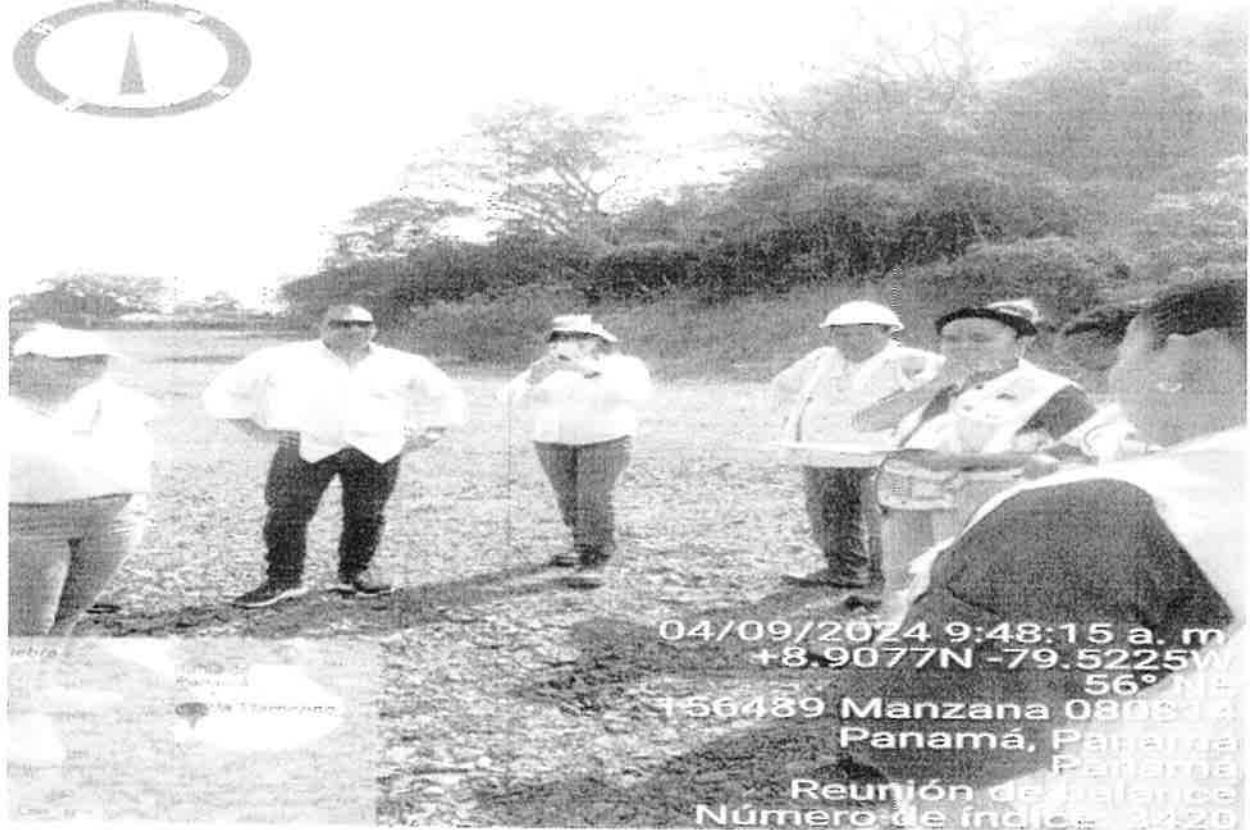
04/09/2024 9:48:15 a.m.  
+8.9077N -79.5225W  
56° N E  
156489 Manzana 080814  
Panamá, Panamá  
Pantasma  
Reunión de balance de  
Número de índice: 3424

Reunión de balance de la Inspección Tec-Ocular Categoría II, DEIA II-F-011-2024 "ESTUDIO, DISEÑO Y CONSTRUCCIÓN DE ROMPEOLAS"

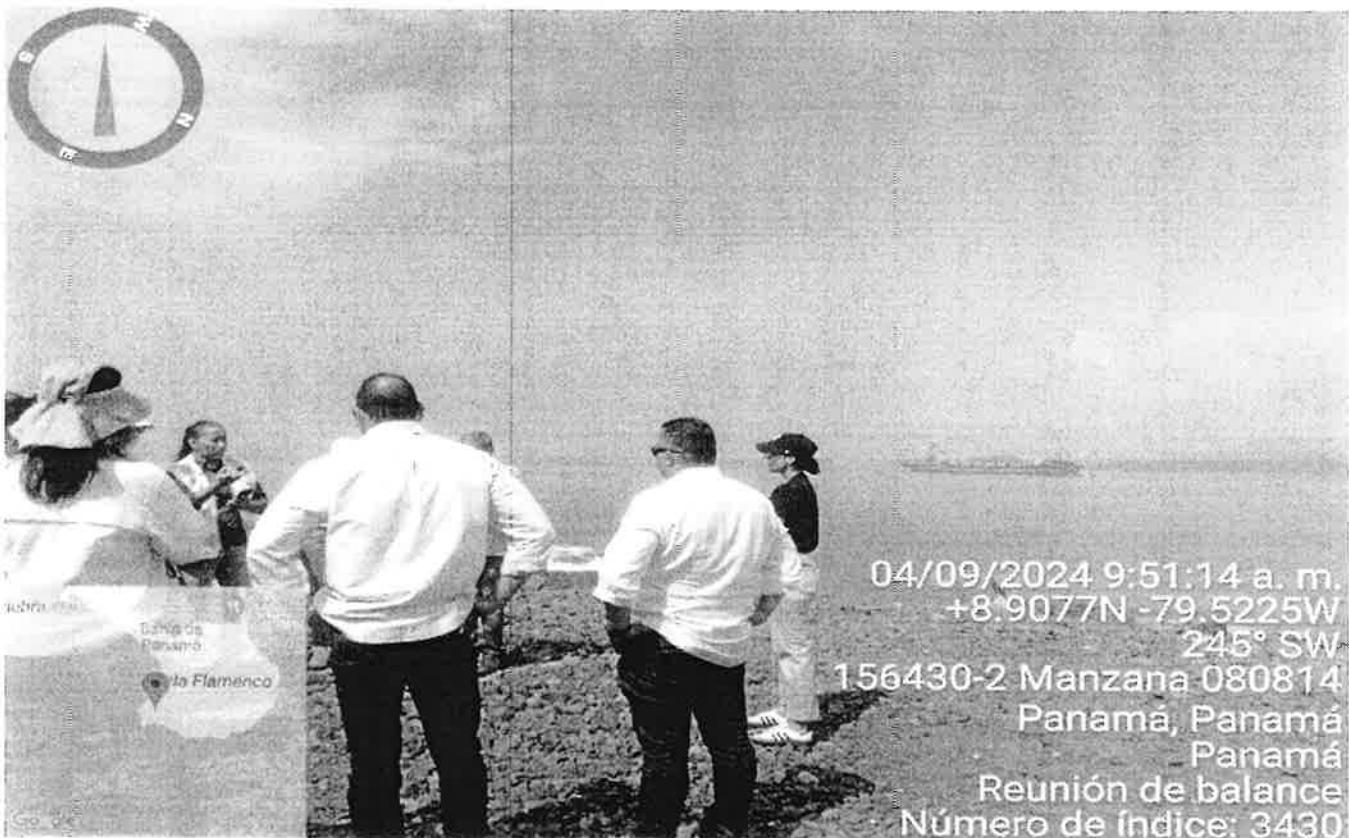
04/09/2024 9:51:14 a. m.  
+8.9077N -79.5225W  
 $245^{\circ}$  SW  
156430-2 Manzana 080814  
Panamá, Panamá  
Panama  
Reunión de balance  
Número de índice: 3430

Polígono donde se realizaran las obras de relleno para el rompe olas en las márgenes de la ribera del canal se observó corrientes de tipo descendente dado la dirección del viento

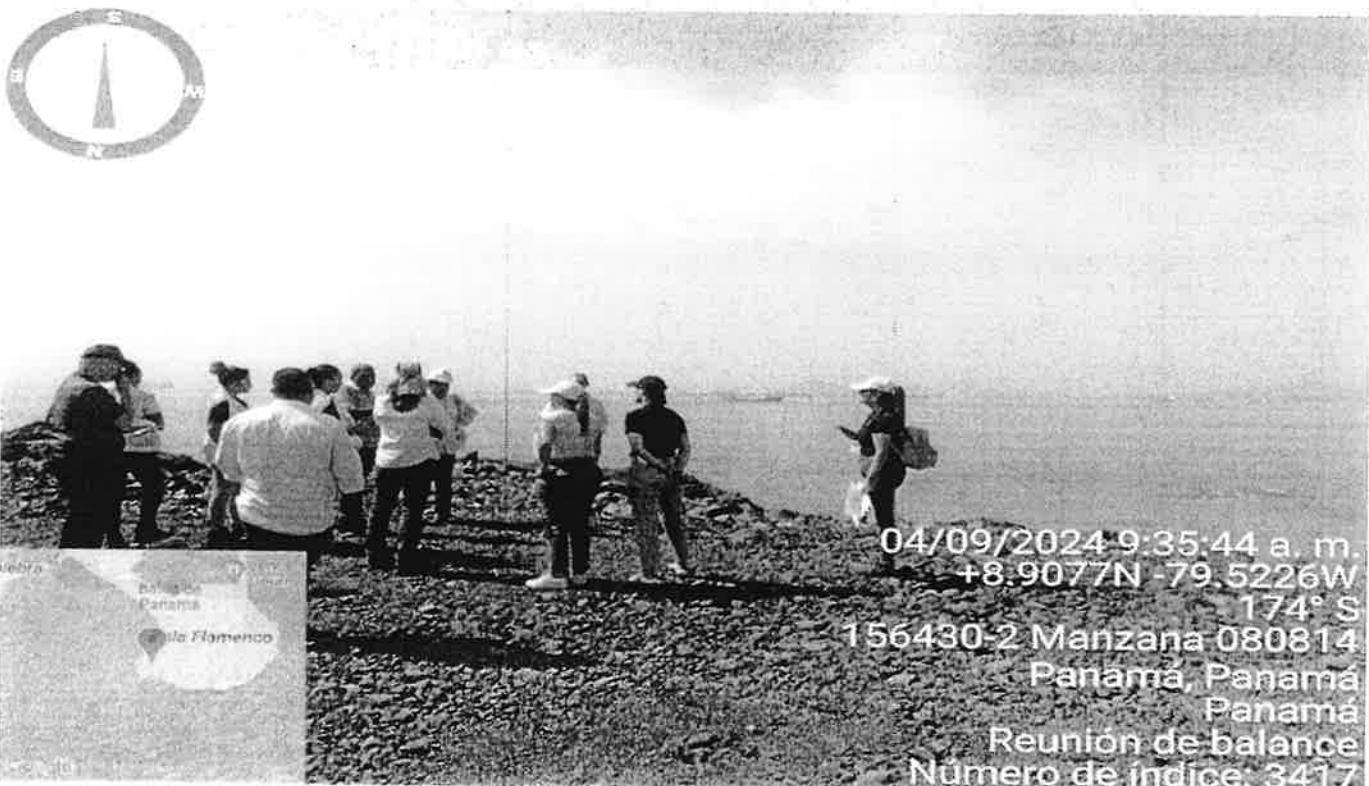
04/09/2024 9:35:44 a. m.  
+8.9077N -79.5226W  
 $174^{\circ}$  S  
156430-2 Manzana 080814  
Panamá, Panamá  
Panama  
Reunión de balance  
Número de índice: 3417

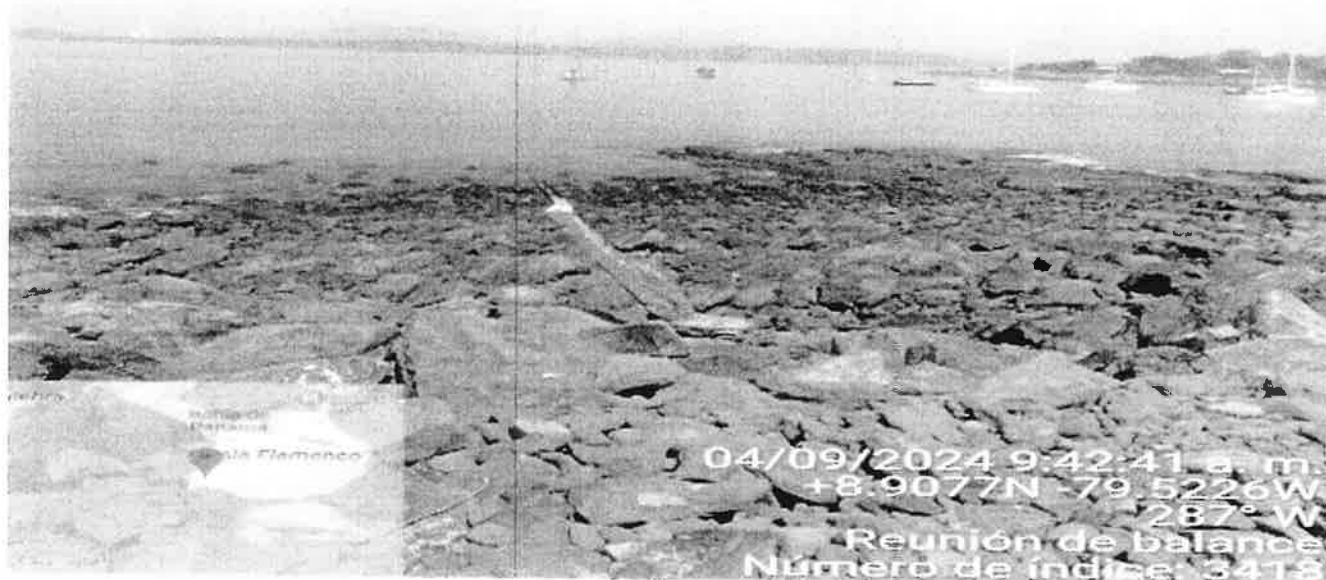
Dirección del futuro rompeolas se aprecian estructuras que pueden verse afectadas por la acumulación de sedimentos se debe aclarar quien realizará la limpieza o dragado periódico para mantener un calado navegable

11. La promotora debe aclarar quién será el responsable de efectuar los dragados de limpieza del sedimento a causa del romper olas durante su construcción y posterior a ella
