**INFORME TÉCNICO DE INSPECCIÓN AL SITIO DE DESARROLLO DEL PROYECTO**

<b>Proyecto:</b>	LOCALES COMERCIALES OCÚ.		
<b>Categoría:</b>	I		
<b>Promotor:</b>	JOSÉ MANUEL QUINTERO RÍOS.		
<b>Representante Legal:</b>	N.A.		
<b>Ubicación:</b>	Corregimiento de Ocú Cabecera, Distrito de Ocú, provincia de Herrera.		
<b>Expediente No.:</b>	DRHE-I-F-12-2024		
<b>Fecha de la inspección:</b>	20 de Mayo de 2024		
<b>Fecha del Informe:</b>	22 de Mayo de 2024		
<b>Participantes:</b>	<b>Nombre</b>	<b>Cargo</b>	<b>Institución</b>
	Yuria Benítez	Sección de Evaluación de Impacto Ambiental	MiAmbiente - Herrera
	Yasilka Montilla	Agencia de Ocú	MiAmbiente - Herrera
	José Manuel Quintero Ríos	Arquitecto y Promotor del proyecto	---

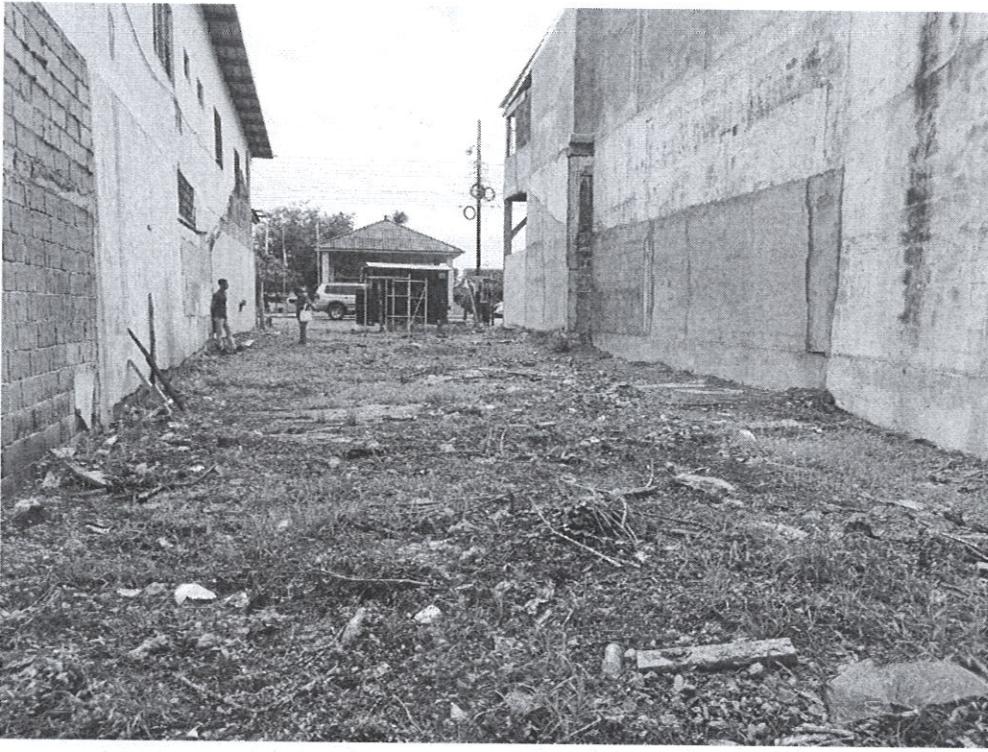
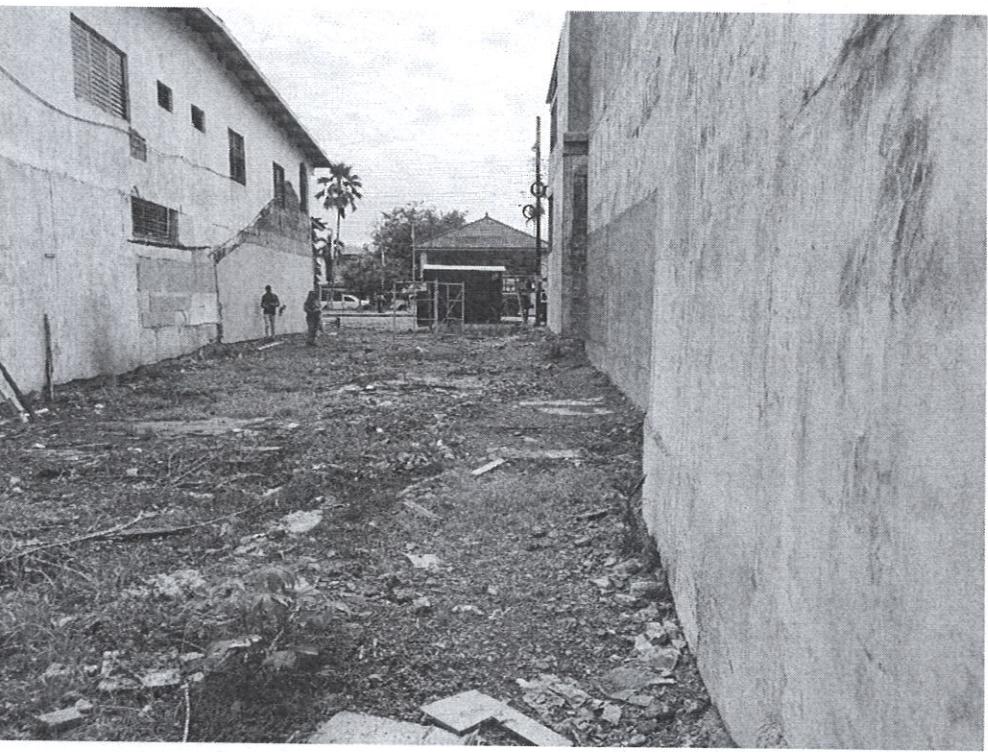
**Fig. No. 1:** Vista del área del proyecto, la estructura existente (restaurante) fue demolido. La topografía del terreno es plana.

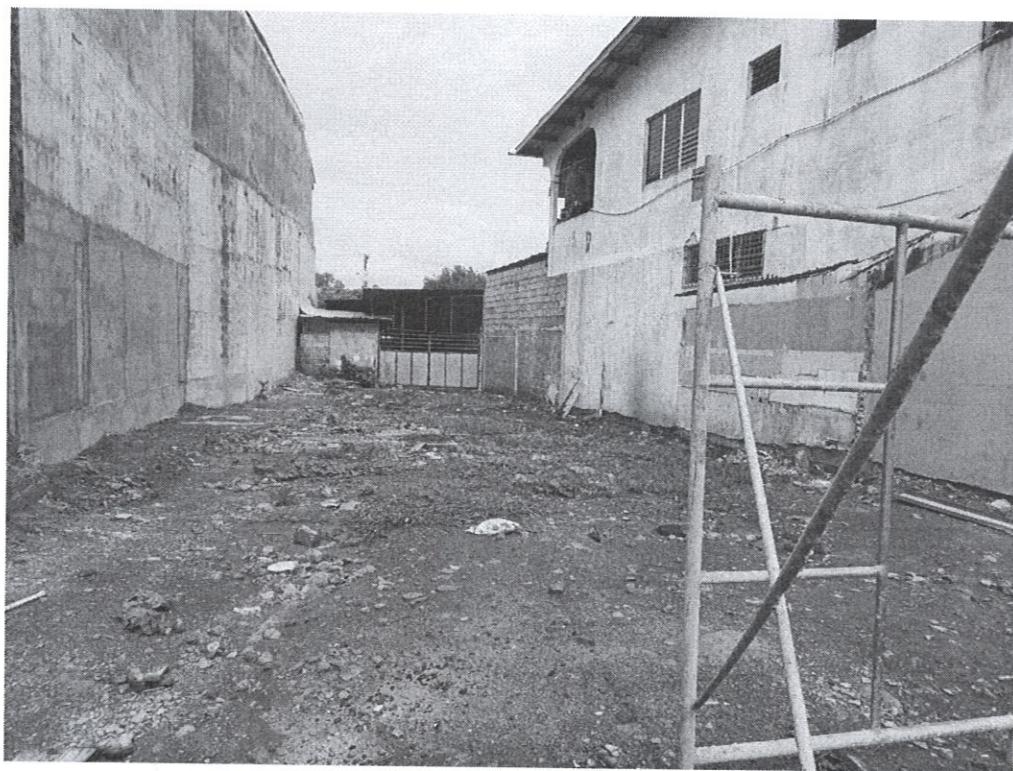
**Fig. No. 3:** En la parte posterior del área del proyecto, la vegetación conformada por remanente de gramíneas.

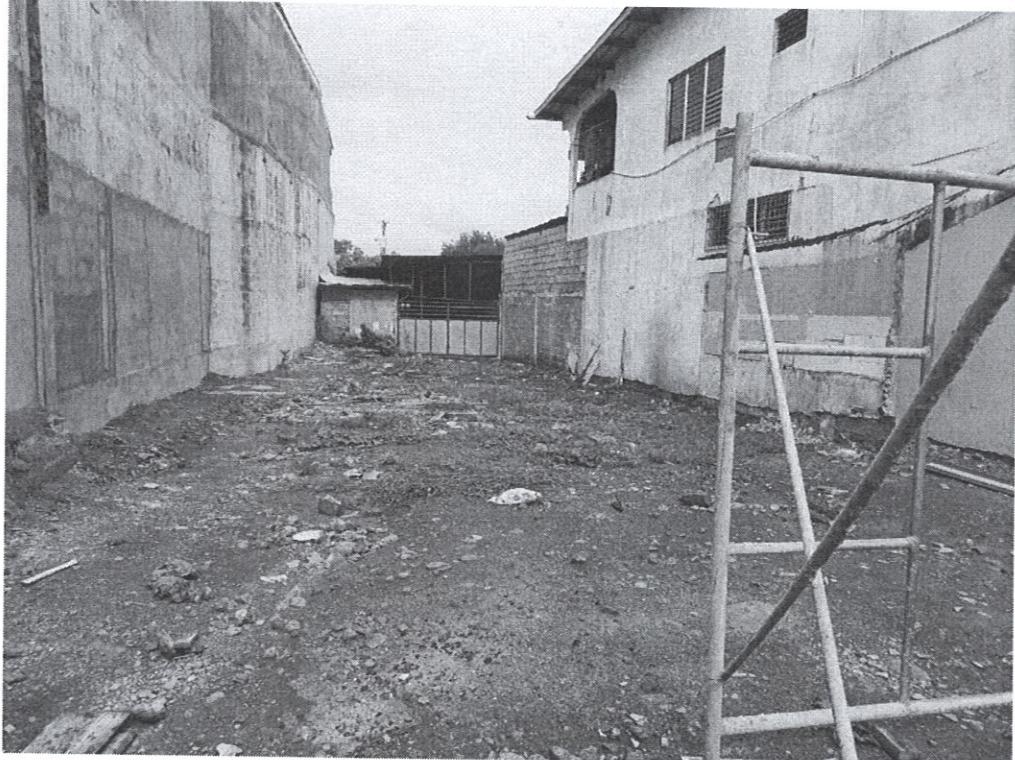
**Fig. No. 4:** Los colindantes del área del proyecto son fincas utilizadas con fines comerciales (supermercados, bares) y un proyecto en construcción.
