DEPARTAMENTO DE EVALUACIÓN DE ESTUDIOS DE IMPACTO AMBIENTAL
INFORME TÉCNICO DE INSPECCIÓN No. 011-2024

Proyecto:	PLAYA CARACOL SEASHORE	Categoría: II
Promotor:	PLAYA CARACOL DEVELOPMENT GROUP, INC.	
Representante Legal:	ALFREDO ALEMÁN MIRANDA	
Localización del Proyecto:	CORREGIMIENTO DE CHAME, DISTRITO DE CHAME, PROVINCIA DE PANAMÁ OESTE.	
Fecha de inspección:	11 de junio de 2024	
Fecha del Informe:	17 de junio de 2024	
Participantes:	Francisco Vera – Ministerio de Ambiente – Panamá Oeste Pablo Rodríguez – Ministerio de Ambiente – Panamá Oeste Yohana Castillo – Ministerio de Ambiente – Panamá Oeste Hilario Rodríguez- Ministerio de Ambiente – Panamá Oeste Cándida Jackson – Ministerio de Ambiente – Panamá Oeste Miguel Ríos – Ministerio de Ambiente- Panamá Oeste Razú Ramirez-ARAP Roselvira Lumi-ARAP Jorge García- Consultor Elibeth Mora-Consultor Dessire Samaniego-Consultor Ingrid Kam- Promotora Yarelis Caballero- Promotora Albino González-Promotora Nafoleón Guerrero-Topógrafo Génesis Méndez– Ministerio de Ambiente-DICOMAR Ana Mercedes Castillo – Técnica de Evaluación Nivel Central. Estefany Asprilla - Técnica de Evaluación Nivel Central.

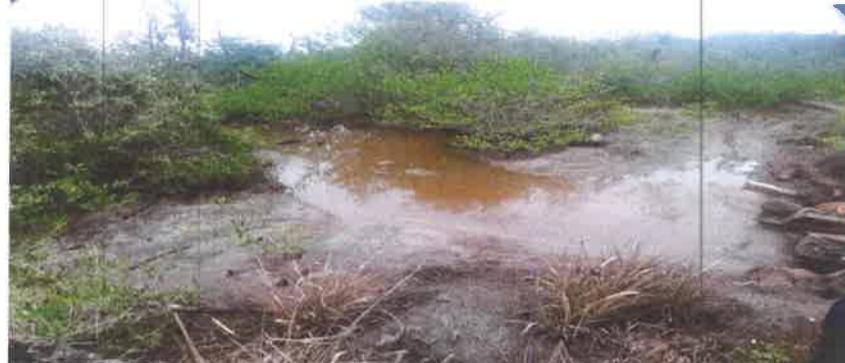
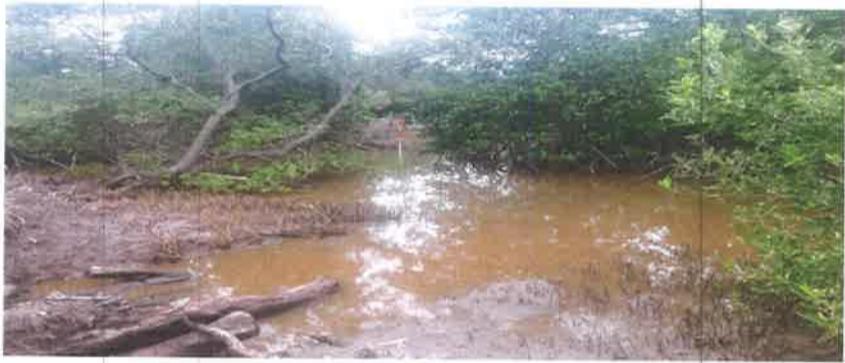
- Se tomaron puntos de la ubicación del camino de acceso a la PTAR, su ubicación próxima y el punto de descarga (foto 1 y 2).
- El topógrafo por parte del promotor durante la ejecución de la inspección a campo, georreferenció algunos puntos hasta donde se delimitan los 22 metros de servidumbre de protección a partir de la línea de alta marea (LAMO) (foto 3 y 4).

Foto 1 y 2. Sitio de acceso a la PTAR, PTAR y su punto de descarga.
629657.00 m E 946995.00 m N

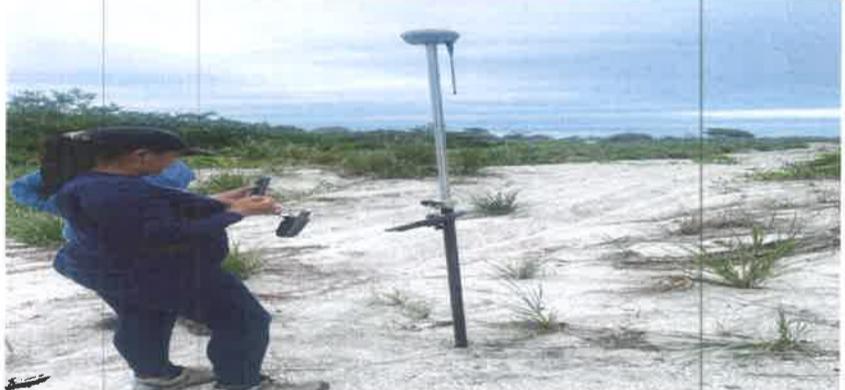
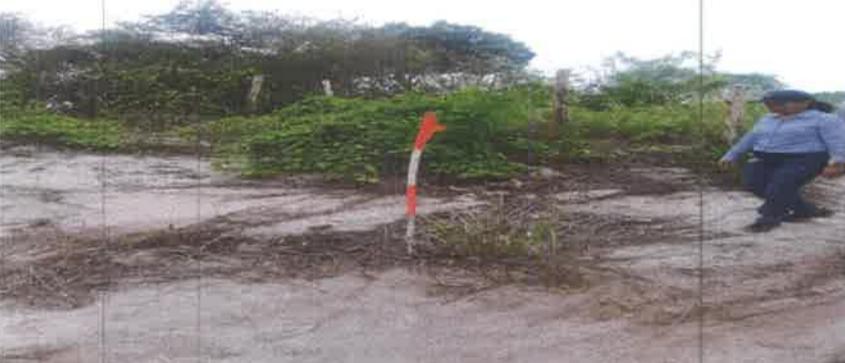
Foto 3 y 4. Puntos de referencia donde terminan los 22 metros de la servidumbre de protección a partir de la LAMO- Fase 2 y 3 del proyecto.

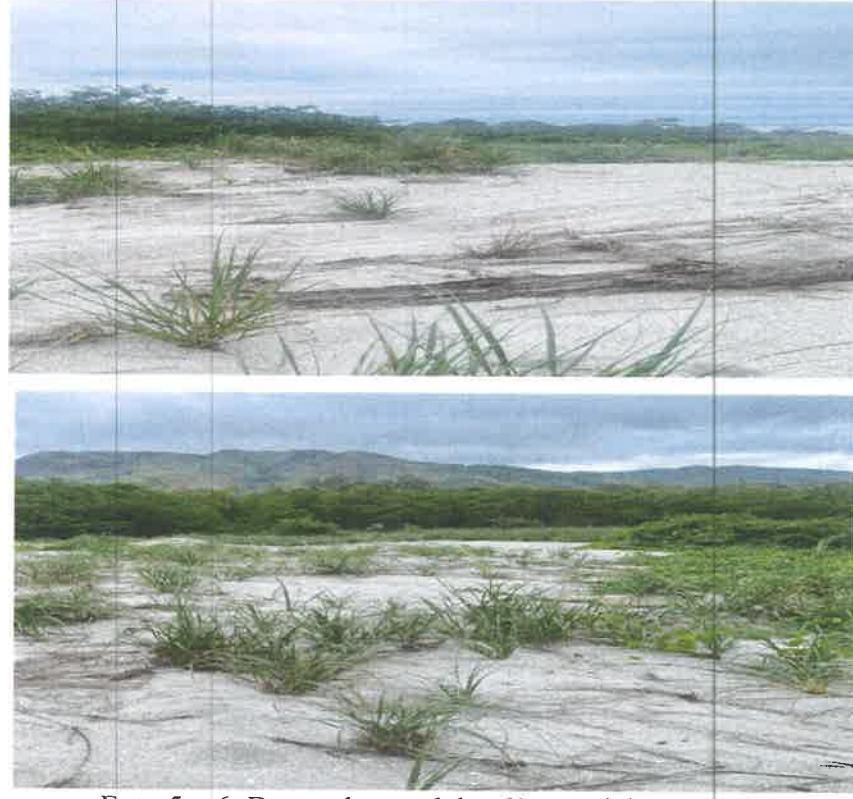
- Se observaron varias formaciones de arena (dunas) ubicadas posterior a la servidumbre de protección (22 metros) en el polígono del proyecto (foto 5 y 6).

Foto 5 y 6. Dunas dentro del polígono del proyecto.
631479.55 m E 947619.93 m N

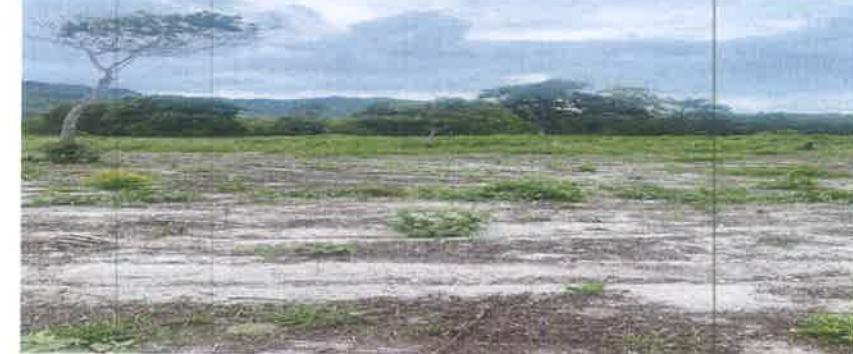
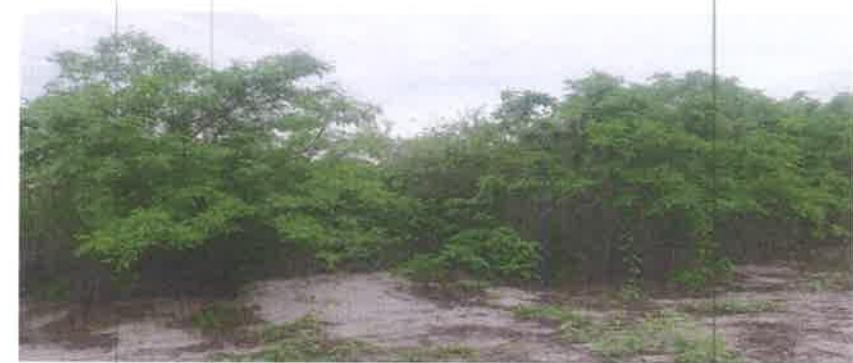
- El área de influencia del proyecto mantiene una topografía plana, (fase 1, 2 y 3) dentro de la misma se observaron árboles dispersos y gramíneas y parches de manglar (foto 7 y 8).

Foto 7 y 8. Topografía y vegetación del terreno (árboles dispersos, gramínea, Parches de Manglar)
629657.00 m E 946995.00 m N

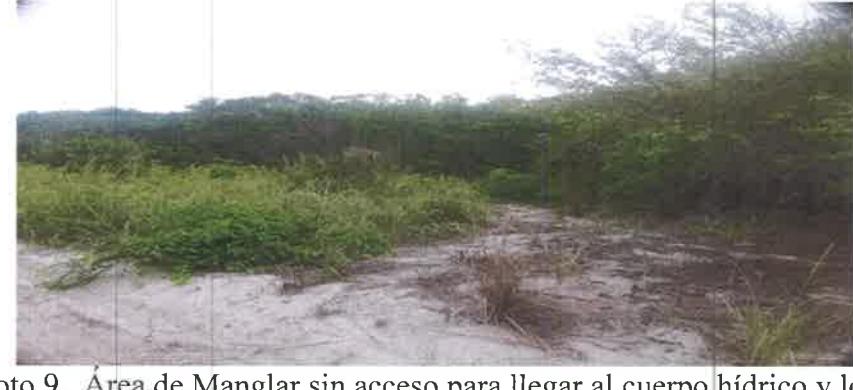
- Durante el recorrido del proyecto no se logró acceder al cuerpo hídrico descrito en el EsIA y a los puntos donde se pretende realizar la obra en cauce, debido a que el área del manglar no era accesible. Así como tampoco se observó el área de manglar que se afectará por el desarrollo del proyecto (foto 9).

Foto 9. Área de Manglar sin acceso para llegar al cuerpo hídrico y los puntos de obra en cauce.
