**DIRECCIÓN REGIONAL DE PANAMÁ METROPOLITANA**  
**MEMORANDO**  
**DRPM-213-2024**

MINISTERIO DE AMBIENTE  
DIRECCIÓN REGIONAL DE PANAMÁ METROPOLITANA  
SECCIÓN DE EVALUACIÓN DE IMPACTO AMBIENTAL  
INFORME TÉCNICO DE INSPECCIÓN No. 007-15-07-2024

FECHA DE INSPECCIÓN:	27 DE JUNIO DE 2024																		
PROYECTO:	ESTUDIO, DISEÑO, CONSTRUCCIÓN, OPERACIÓN Y MANTENIMIENTO DE UN NUEVO SISTEMA DE AGUA POTABLE (DESALINIZADORA) PARA LA ISLA TABOGA Y REHABILITACIÓN Y MANTENIMIENTO DEL SISTEMA EXISTENTE.																		
CATEGORIA:	II																		
PROMOTOR:	AUTORIDAD DE TURISMO DE PANAMÁ (ATP)																		
LOCALIZACION:	PROVINCIA DE PANAMÁ, DISTRITO DE TABOGA, CORREGIMIENTO DE TABOGA.																		
FECHA DE INFORME:	15 DE JUNIO DE 2024																		
EXPEDIENTE	DRPM-IIF-008-2024																		
EXPEDIENTE	DEIA-II-S-027-2024																		
DIEORA:																			
PARTICIPANTES:

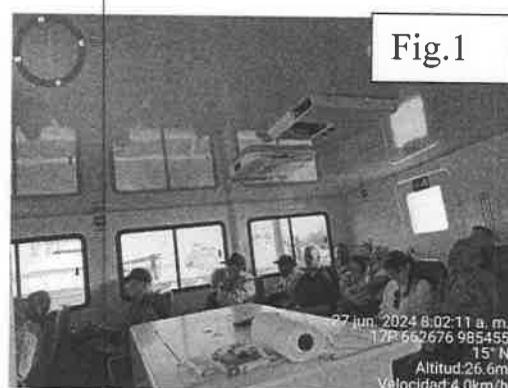
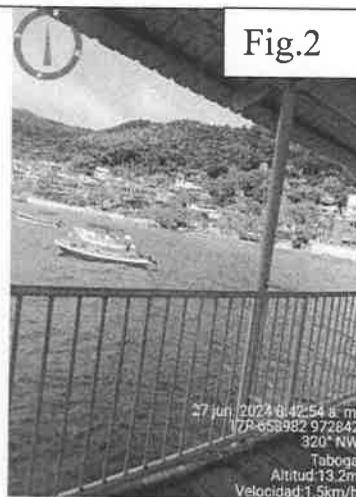
Fig.1

**Figura 1 y 2:** Vistas al momento de la salida del muelle en la Isla Flamenco, Calzada de Amador y llegada al muelle principal de la Isla Taboga.

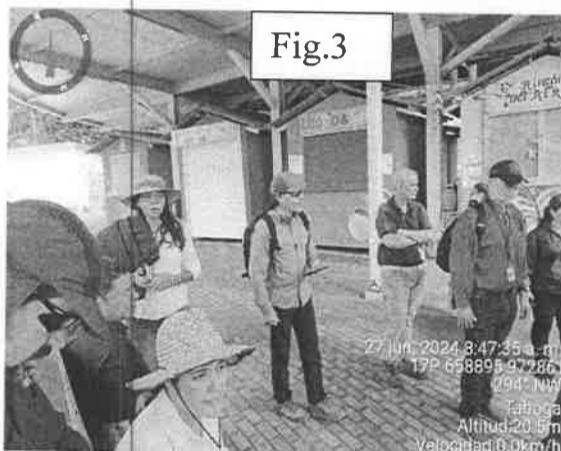
Fig.3

**Figura 3:** Punto inicial de encuentro en la Isla Taboga, donde hicimos la presentación formal de los participantes; a su vez, el equipo consultor dio una explicación rápida de la logística de traslado a los distintos sitios del área de influencia directa (AID) del proyecto en evaluación.

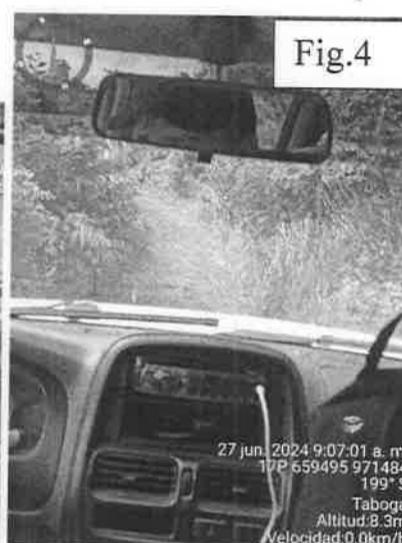
Fig.4

**Figura 4:** Momento donde nos trasladábamos en pick up al primer sitio planificado, el cual fue donde se ubica la Planta Desalinizadora existente y que abastece de agua potable actualmente a la Isla. Podemos observar, que utilizamos un camino existente con topografía regularmente plana una vez termina el poblado. A partir de este sitio es donde está contemplado dentro del presente EsIA su mantenimiento y adecuación (no asfalto).

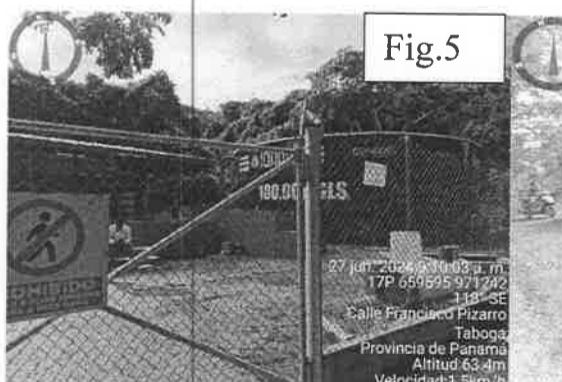
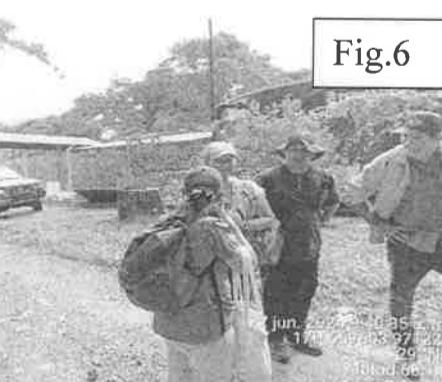
Fig.5

**Figura 5 y 6:** Vistas de la Planta Desalinizadora existente con que cuenta la Isla Taboga

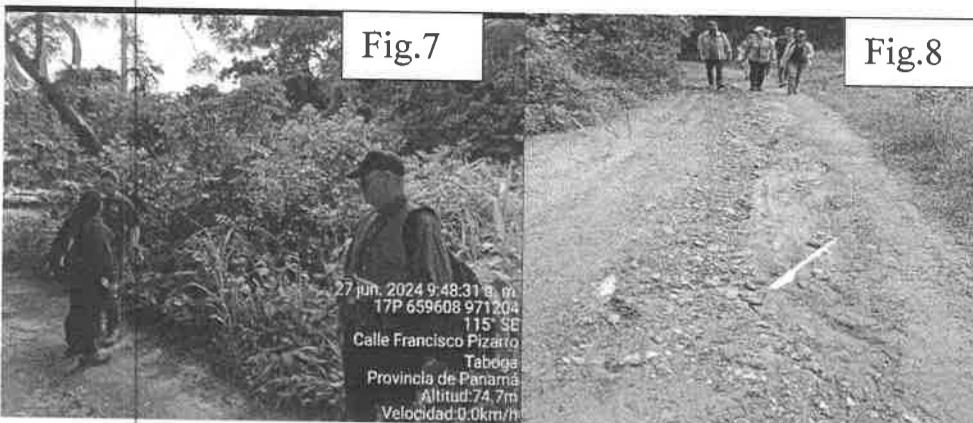
**Figura 7:** Fotografía que evidencia la finca adyacente a donde se ubica la Planta existente, que es donde se construirá la Nueva Planta Desalinizadora. La misma contará con oficinas administrativas y laboratorios, a diferencia de la planta existente. En cuanto a la vegetación se pudo observar que está conformada mayormente por vegetación de bosque joven y rastrojos, algunos árboles de las especies de Guácimo, Niguita, Guarumo, entre otros. Se indicó la afectación de la vegetación en su totalidad. Segundo lo indicado en campo, uno de los objetivos de la nueva planta desalinizadora, es que la Isla Taboga, pueda contar con una planta operativa, en momentos, donde la planta existente requiera trabajos de mantenimiento preventivos y correctivos, de tal manera que la población existente no se vea afectada por el abastecimiento de ese recurso vital.

**Figura 8:** Vista durante el recorrido por el camino existente, en donde se puede apreciar secciones de los distintos tipos de tuberías que conforman la planta existente, los cuales se ubican sobre áreas de servidumbre.

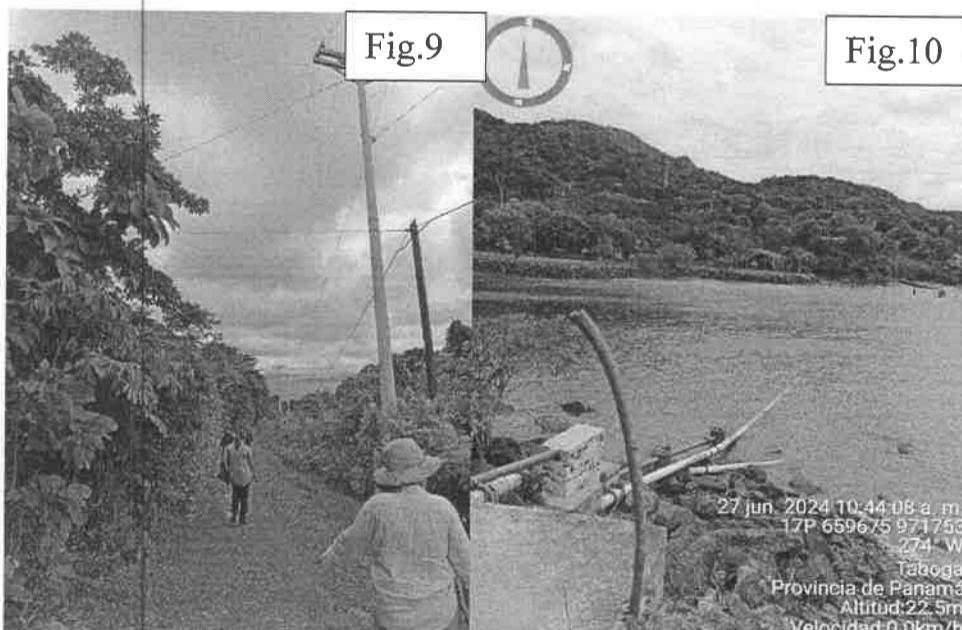
**Figura 9:** Recorrido del camino a utilizar para la instalación de las distintas líneas de tuberías, ubicadas sobre el área de servidumbre y en donde la vegetación existente que será afectada es únicamente dentro de esta zona. En las secciones donde exista terrenos de fincas privadas, las líneas de tuberías serán intercambiadas al lado opuesto, de tal manera que no se vea afectada dicha finca privada, según lo indicado en campo.

**Figura 10:** Vista del punto de toma de agua cruda existente, el mismo cuenta con una estructura de control. En sitio se nos indicó que existe la posibilidad de cambio de diseño para el nuevo punto de toma de agua cruda (construcción de torre), de tal manera que el mantenimiento del mismo sea económicamente más viable y posiblemente con menor afectación ambiental. Sin embargo, en sitio se indicó que de concretar lo mencionado en campo (por parte del representante de la empresa contratista), deberán aportar dicha información al EsIA y hacer una debida identificación de posibles impactos así como sus medidas de mitigación a contemplar, con el resto de los contenidos mínimos requeridos para el desarrollo del presente documento.

las estructuras para la toma de agua cruda en donde se nos indicó que existe la posibilidad de cambio de diseño para el nuevo punto de toma de agua cruda (construcción de torre), de tal manera que el mantenimiento del mismo sea económicamente más viable y posiblemente con menor afectación ambiental. Cabe señalar que al no estar plasmada esta información en el EsIA, deberán hacer los ajustes necesarios, aportando dicha información al EsIA y hacer una debida identificación de posibles impactos así como sus medidas de mitigación a contemplar, con el resto de los contenidos mínimos requeridos para el desarrollo del presente documento.

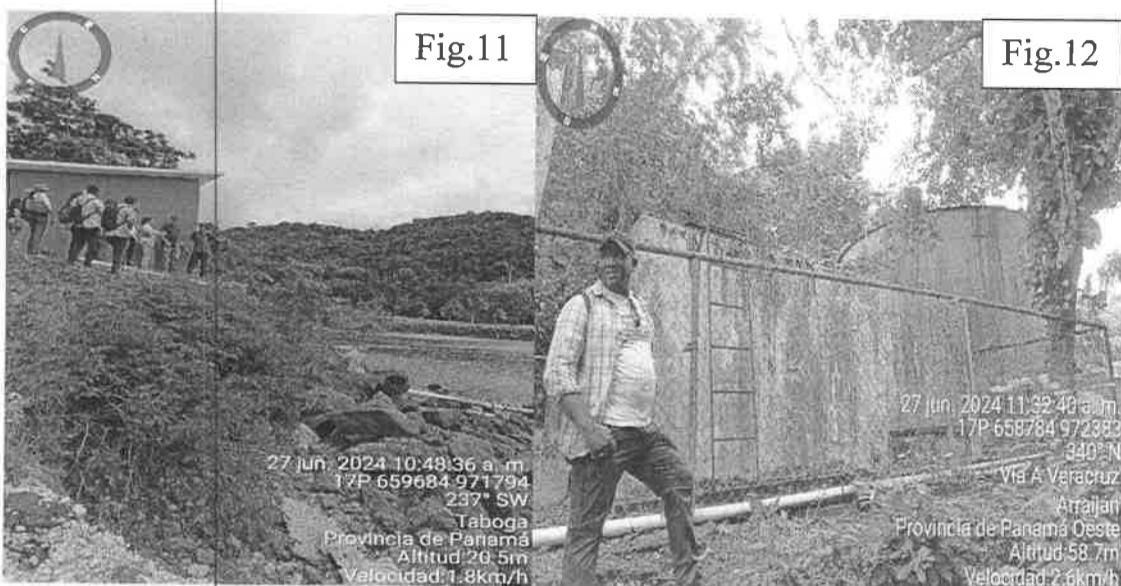
**Figura 11:** Vista de la topografía (suelo rocoso) del borde del talud, sección donde se ubica el punto de toma de agua cruda de la planta existente.

**Figura 12:** Área donde se encuentran los tanques de almacenamiento en la comunidad de La Poza. Dicha área será totalmente reemplazada por nuevas estructuras de tanques. A pocos metros del sitio, se evidenció la construcción de una vivienda (asentamiento informal), lo cual se consultó si habían realizado algún acercamiento a los habitantes, avisando del presente proyecto y que se requerirá su desplazamiento, en donde se nos indicó que las personas ya se encuentran informadas.

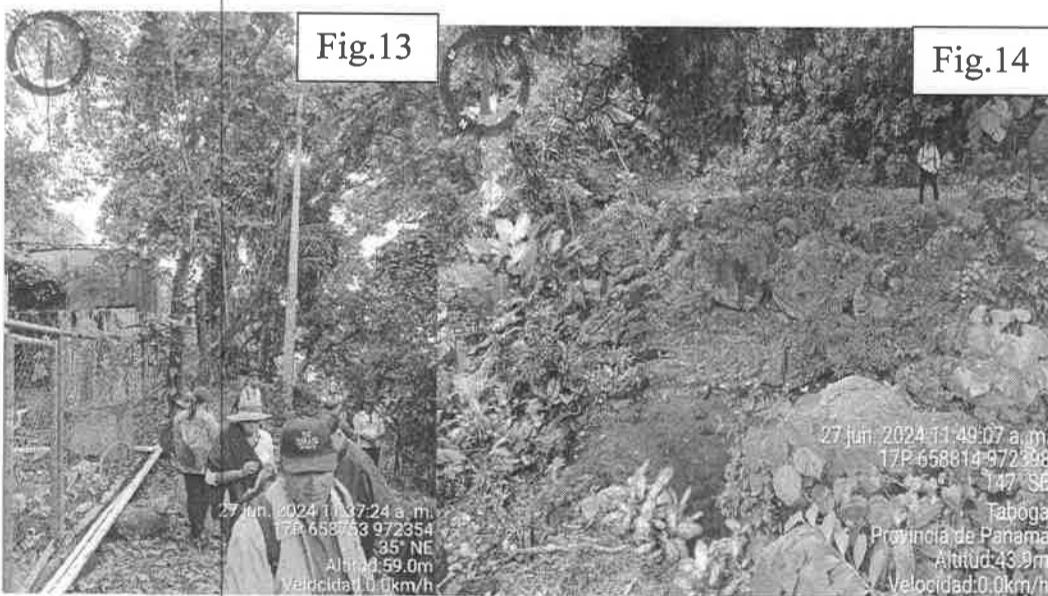
**Figura 13 y 14:** Adyacente al área de estos tanques de almacenamiento de agua, se pudo observar un barranco (talud) con vegetación arbustiva, en donde se nos indicó que en la parte inferior de la pendiente se ubica el cuerpo hídrico (escasa corriente), donde se

realizó la toma de muestra para la medición de parámetros de calidad de agua.

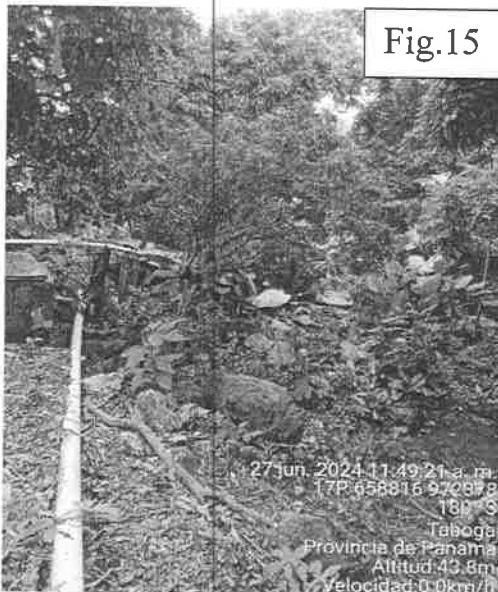
Fig.15

Figura 15: Se puede visualizar las tuberías de descarga de aguas residuales de las viviendas aledañas a la quebrada.

- Prohibir quemar desechos a cielo abierto, descargar aguas residuales crudas a cuerpos de agua o causar afectaciones por erosión o por algún tipo de contaminación.

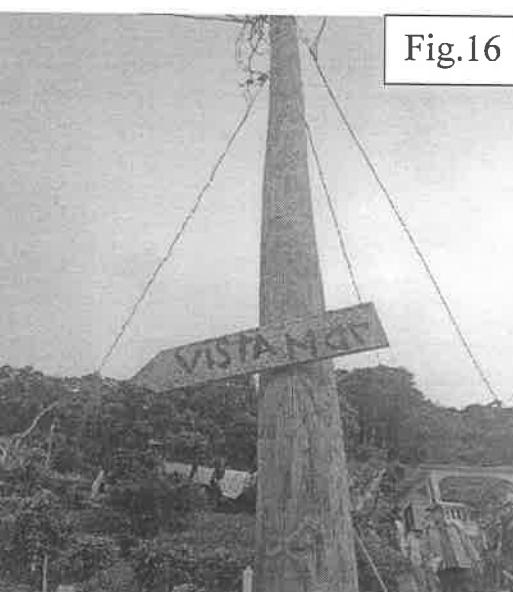
Fig.16

Figura 16: Vista de la comunidad de Los Abanicos, donde actualmente se encuentra un tanque de almacenamiento de agua, y del cual se tiene contemplada trabajos de mantenimientos del mismo dentro de este proyecto.

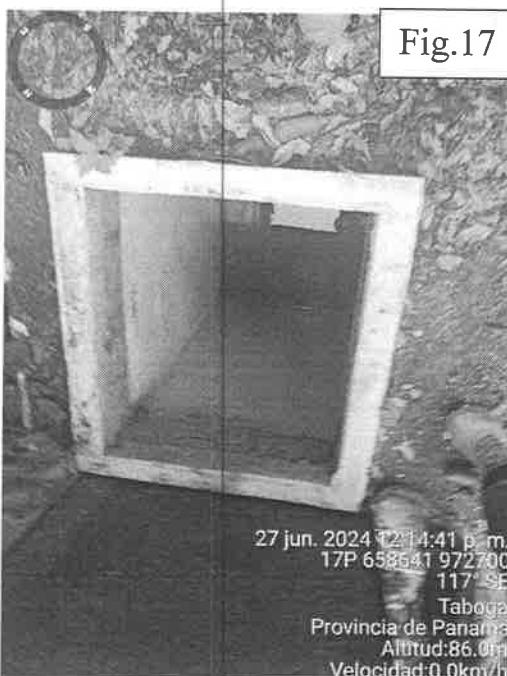
Fig.17

Figura 17: Vista de la entrada del tanque de almacenamiento ubicado en la comunidad de Los Abanicos.

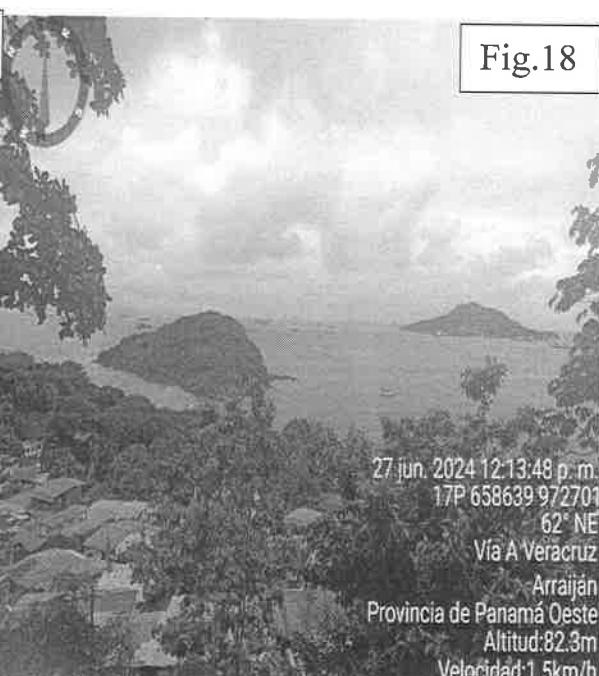
Fig.18

Figura 18: Vista panorámica desde el mirador ubicado al lado del tanque de almacenamiento de Los Abanicos (punto más alto de la inspección).

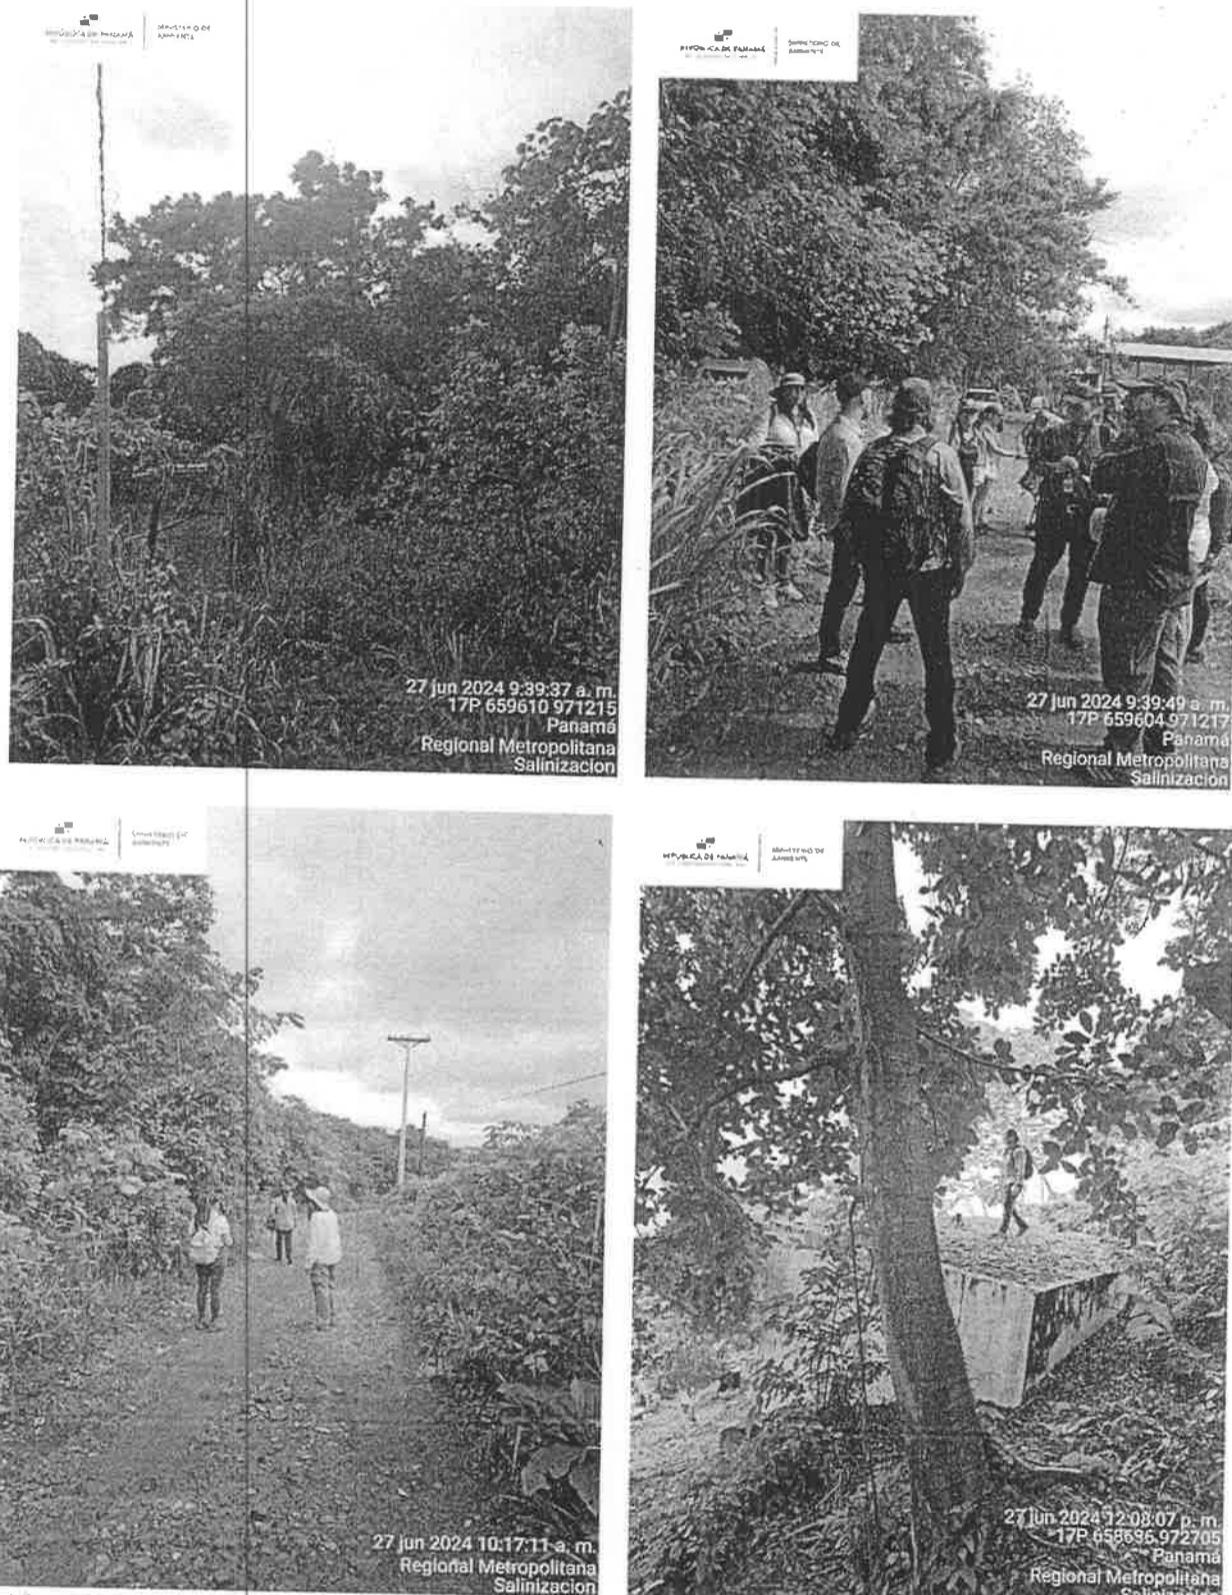
Vistas fotográficas de la vegetación encontrada dentro de los puntos del Estudio de la planta Desalinizadora.
