**INFORME TÉCNICO N° 124-2023**  
Informe Técnico de Inspección

<b>MOTIVO DE LA INSPECCIÓN:</b>	Inspección en conjunto para Evaluación de Estudio de Impacto Ambiental.
<b>PROYECTO:</b>	COLINAS DE LA PRADERA SECTOR 2
<b>PROMOTOR:</b>	NATURAGRO, S.A..
<b>FECHA DE INSPECCIÓN:</b>	9 de mayo de 2023
<b>UBICACIÓN:</b>	Corregimiento de Feuillet, distrito de La Chorrera, provincia de Panamá Oeste.
<b>FECHA DE ELABORACIÓN DEL INFORME:</b>	11 de Mayo de 2023.
<b>PARTICIPANTES:</b>	Lady Palacios, Jean Carlos Peñaloza, Hilario Rodríguez, Leidis Reyes, Johana Castillo, Germán Jaén y Isaac Espinosa – Por el Ministerio de Ambiente. Ing. Héctor Del Mar – Por la Empresa Promotora.

**INFORME DE INSPECCIÓN TÉCNICA S.A.P.B. – 074 – 2023**

**DRPO – SEIA – IIO – 198 – 2023.**

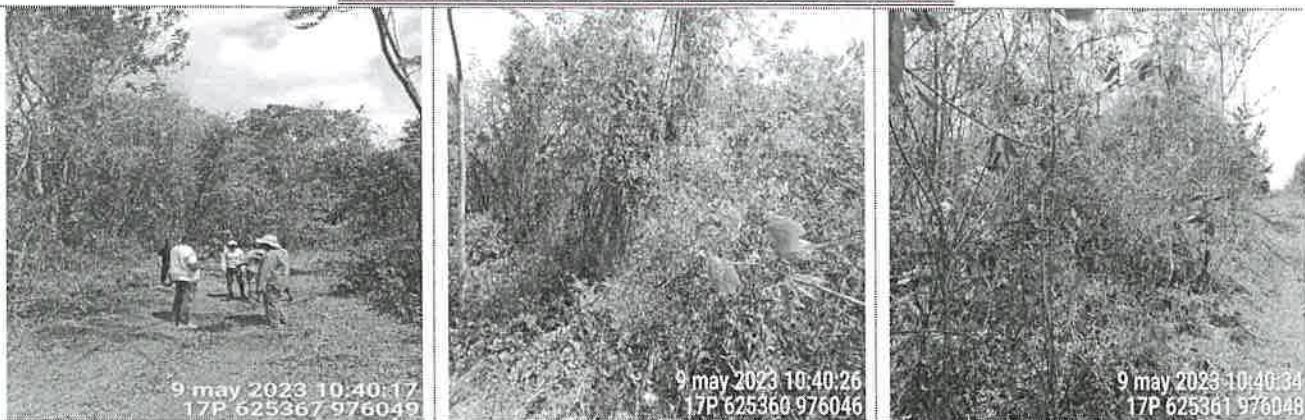
En estas imágenes: "SE OBSERVA ESTRUCTO DEL ENTORNO NATURAL, EL TIPO DE VEGETACIÓN QUE PREDOMINA".. Fotos tomadas por Isaac Espinosa M., martes, 9 de mayo de 2023.

- Se observa la vegetación variada que se mantiene en el sitio visitado, con el tipo de suelo predominante en el sitio, con pequeño porcentaje del total del globo de terreno con suelo compactado producto de la ganadería extensiva.

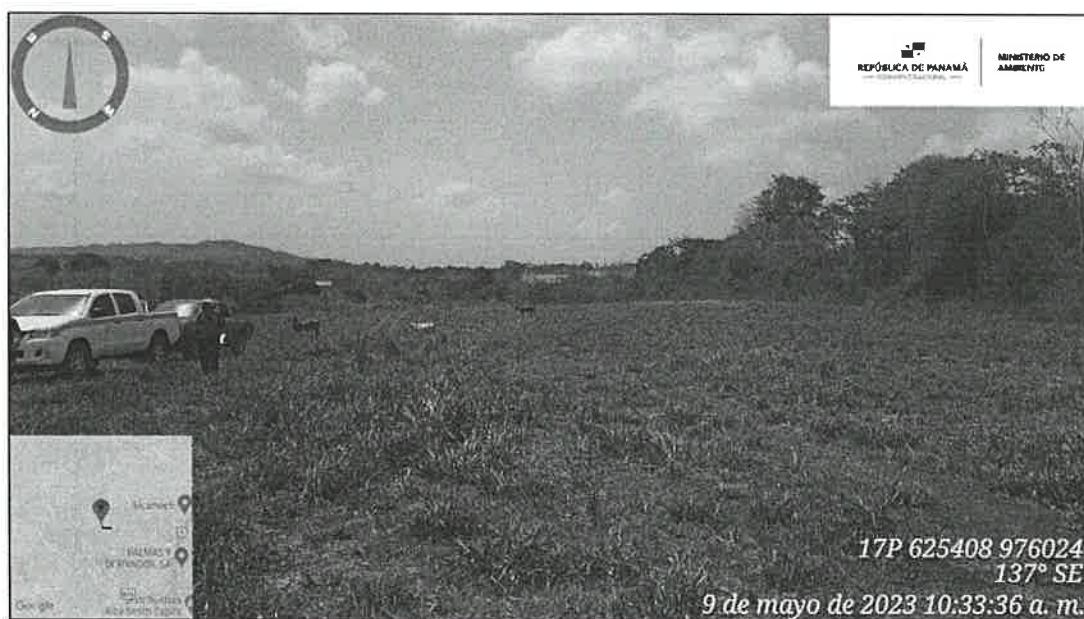
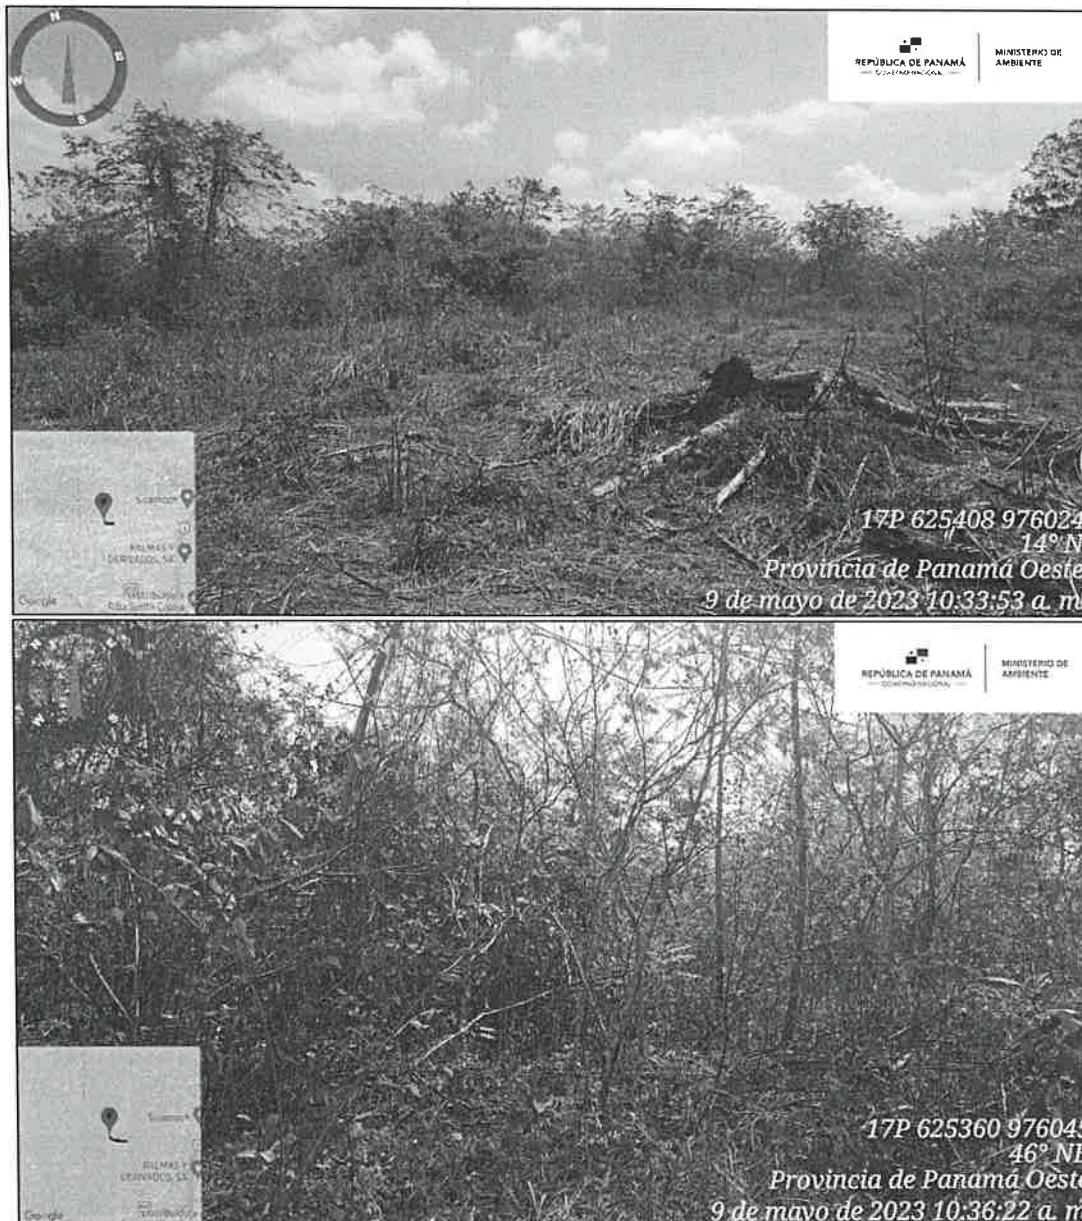
Imagen 3, 4 y 5, muestra la vegetación en el área donde se desarrollará el proyecto.

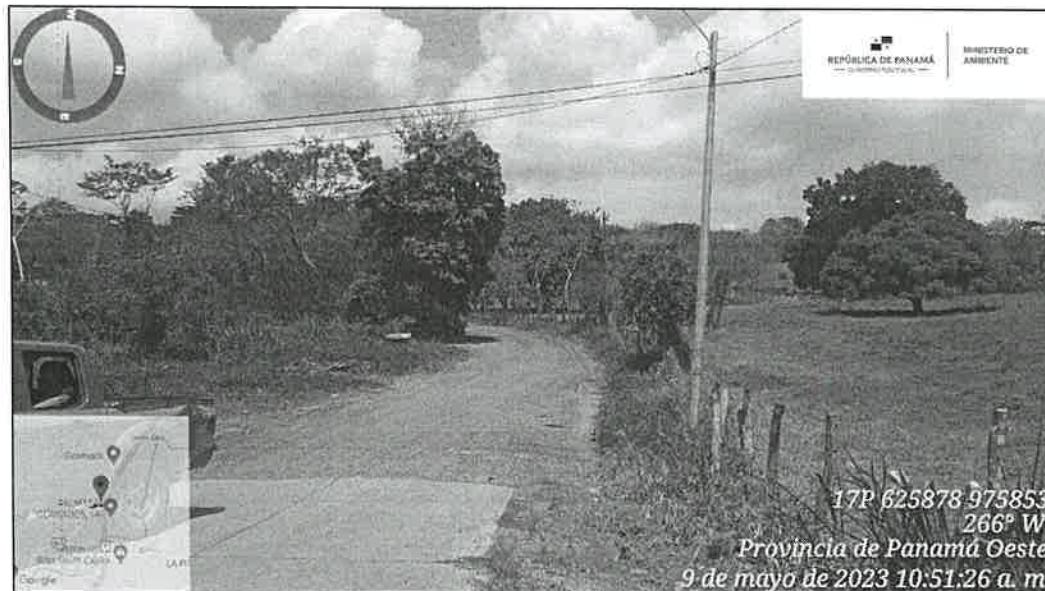
Imagen 6, muestra el camino de acceso hacia el área del proyecto. *Fuente: Inspección realizada el día 09 de mayo de 2023.*

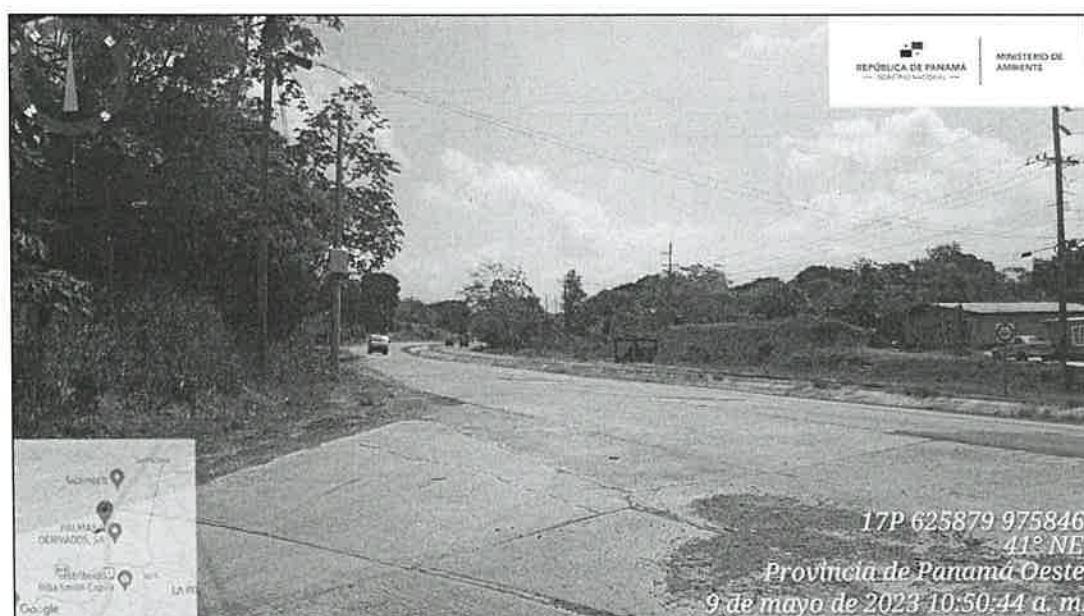
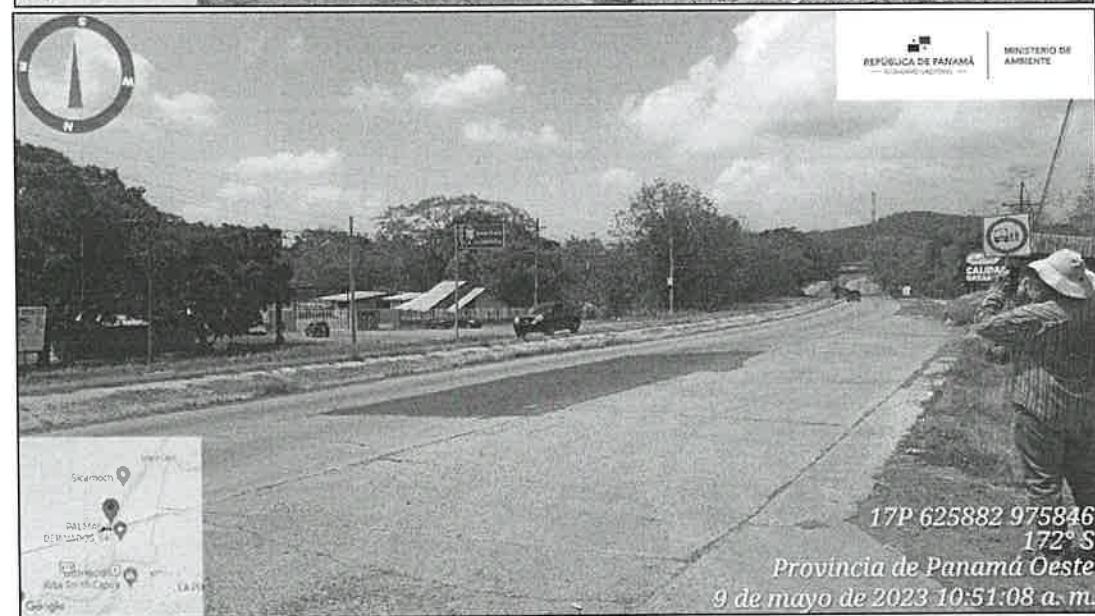
Imagen 7 y 8, vistas de la carretera Panamericana. *Fuente: Inspección realizada el día 09 de mayo de 2023.*
