**INFORME DE INSPECCIÓN TÉCNICA**  
**SAPB-84-2024**

**Proyecto "Adecuación y Nivelación de Terreno y Aprovechamiento de Material Rocoso"**  
**Categoría I**

INFORME TÉCNICO No. DRPO-SSH-128-2024

DRPO-SEIA-IIO-249-2024.

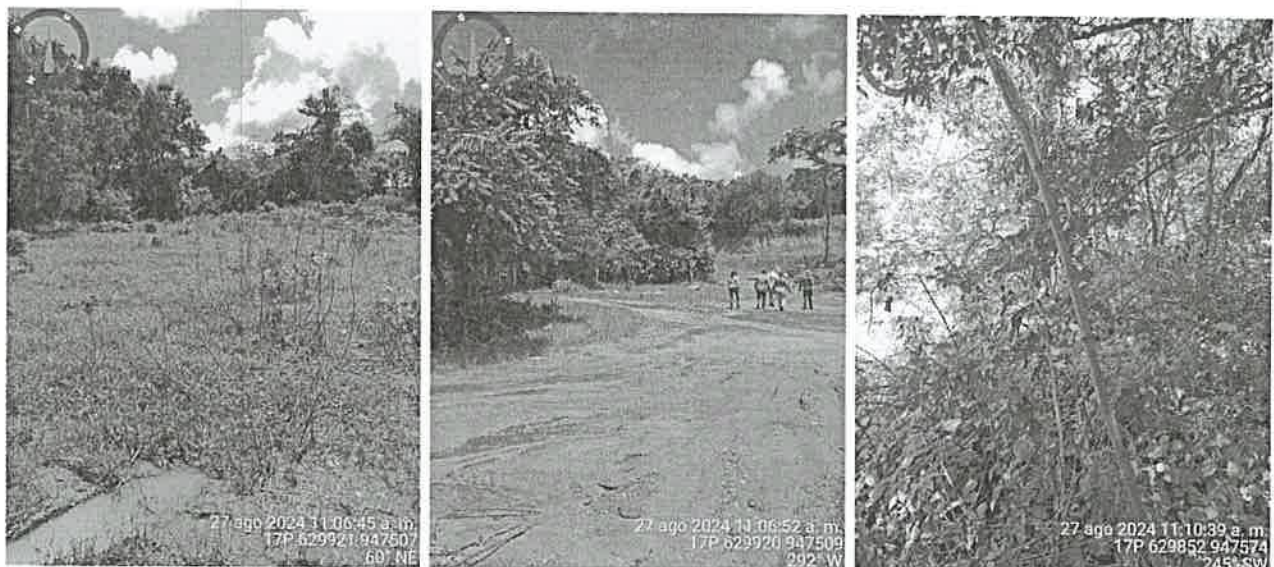
Evidencia fotográfica del sitio

La composición vegetal está conformada por reducto de pasto, rastrojo.

VEGETACION:	Gramíneas, rastrojos.
RECURSO HIDRICO:	n/a
FAUNA SILVESTRE:	Se observó solo aves transitorias.
TOPOGRAFIA:	El terreno donde se presenta el proyecto presenta pendientes de 0 a 20%.

Tipo de vegetación

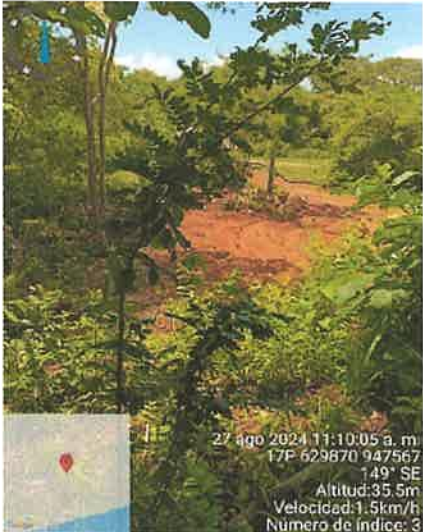
<p><b>Descripción del Hallazgo:</b></p> <p>El proyecto se encuentra dentro de la cuenca hidrográfica de los ríos entre Caimito y Antón (138).</p> <p>El polígono del proyecto no colinda con fuentes hídricas.</p> <p><b>COORDENADAS UTM WGS-84:</b> 629870 m E, 947567 m N</p>	<p><b>Evidencia fotografica:</b></p> <div>

</div> <p><i>Foto 1. Vista desde el talud del polígono.</i></p>
---	---

- Remitir el presente escrito a la Sección de Evaluación de Impacto Ambiental (MiAMBIENTE – Panamá Oeste), para que dé continuidad al proceso que amerite el caso.

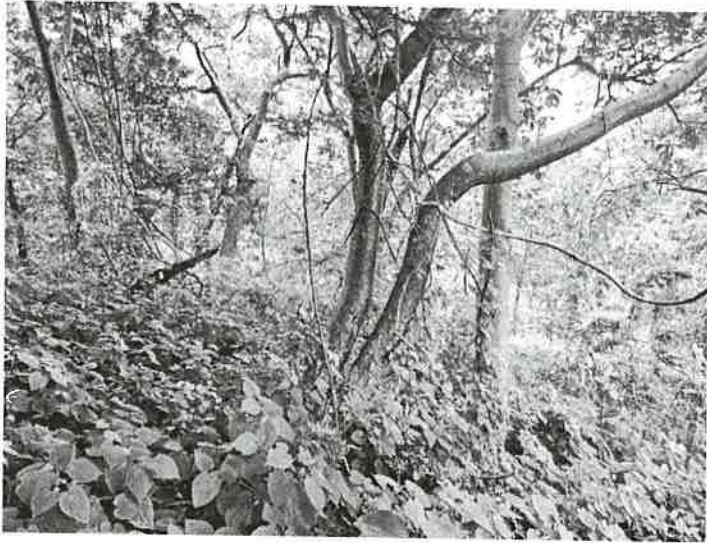
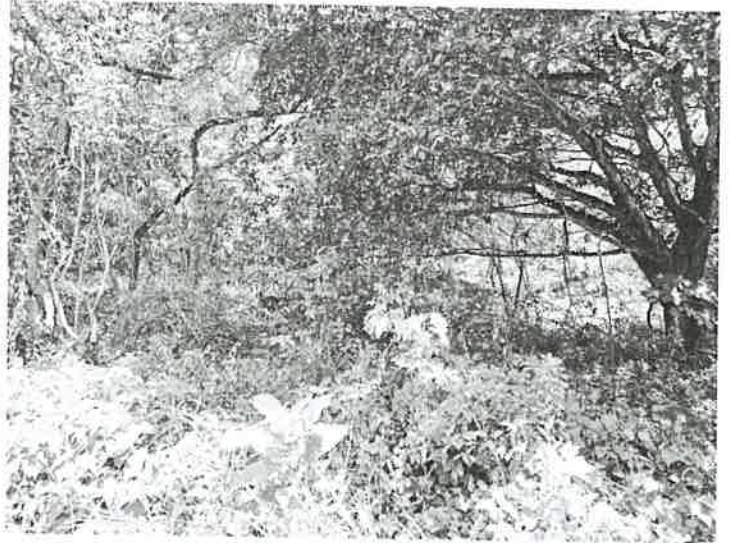
**Imágenes: 1, 2:** visuales internas y amplias de la composición florística del sitio del proyecto en su sección frontal.  
**Fecha:** 05-09-2024  
**Foto:** Jean Peñaloza

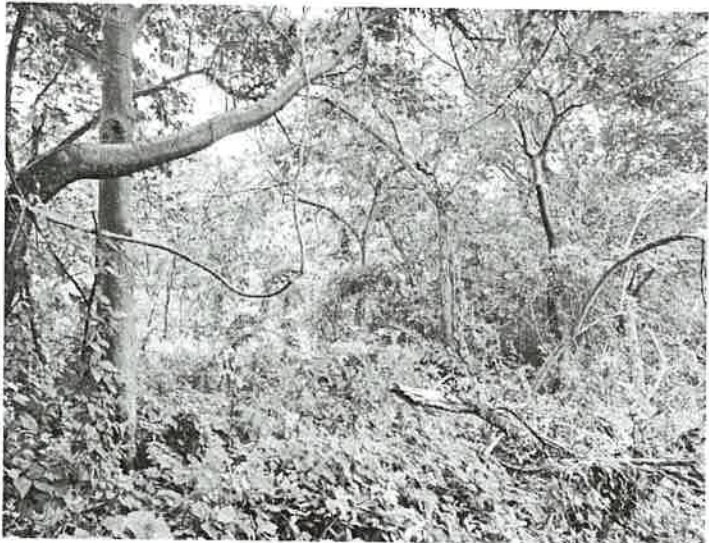
**Imagen: 3:** otra visual interna de la vegetación del área del proyecto, pero observada en la sección central del terreno  
**Fecha:** 05-09-2024  
**Foto:** Jean Peñaloza

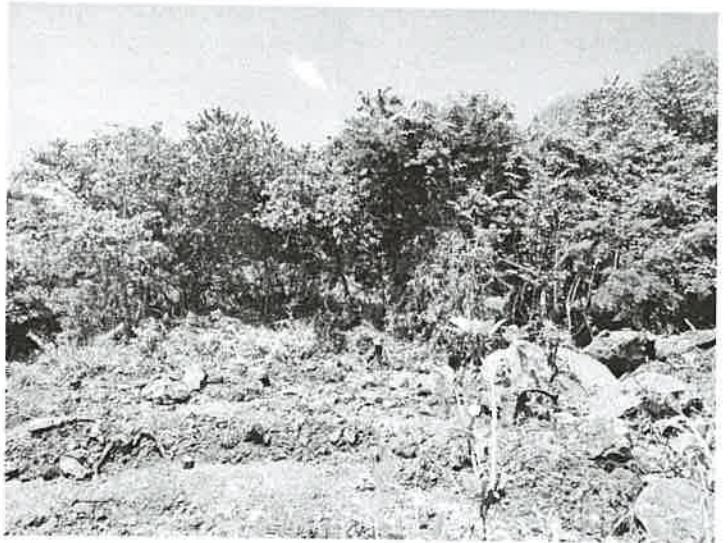
**Imagen: 4:** visual en perspectiva amplia general en observancia externa de los elementos físicos y biológicos que componen el polígono del proyecto en su sección frontal.  
**Fecha:** 05-09-2024  
**Foto:** Jean Peñaloza

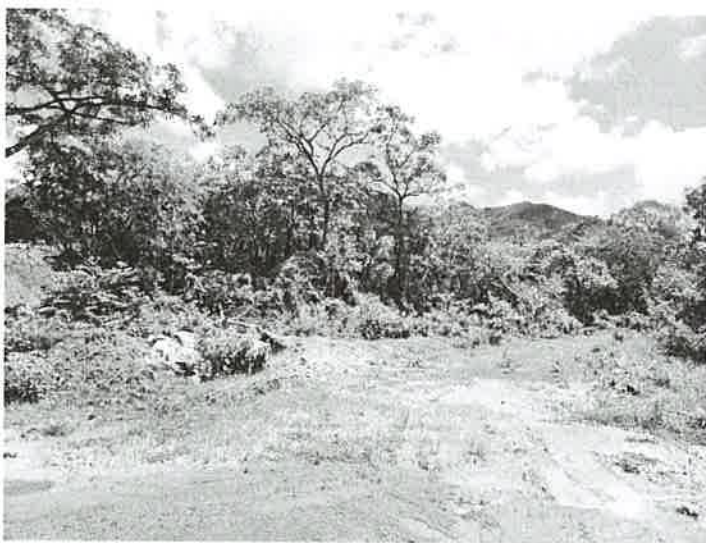
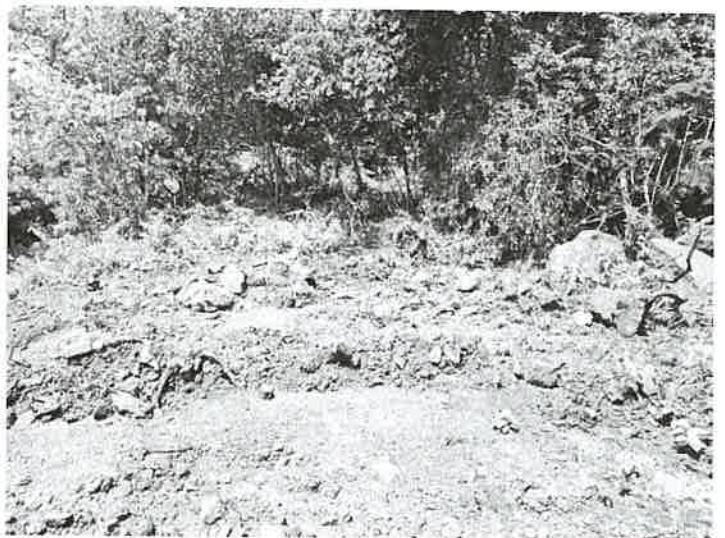
**Imágenes: 5 y 6:** otras visuales generales del polígono, observado en su sección lateral; en cuanto a vegetación, constituida por bosque secundario joven (rastrojo), gramíneas con algunos árboles dispersos emergentes, topografía ligeramente ondulada en todo su frente, suelo de textura arcillosa, con algunos afloramientos rocosos, carente de fuentes hídricas dentro del polígono, cuyo uso actual de suelo es pecuario (bovinos).  
**Fecha:** 30-05-2024  
**Foto:** Jean Peñaloza
