La Chorrera, 09 de diciembre de 2021
SAPB-136-2021INFORME DE INSPECCIÓN TÉCNICA
"Urbanización La Pita Village"

PROYECTO: Urbanización La Pita Village	LA SUPERFICIE TOTAL DEL GLOBO DE TERRENO: 4 has + 9661.18 m ²
CATEGORIA DE EsIA: I	
PROMOTOR: Sociedad La Pita Village, S.A	DESCRIPCIÓN DEL AREA DEL PROYECTO: Consiste en la construcción de un residencial de interés social que consta de ciento setenta y cuatro (174) lotes residenciales, un (1) lote comercial, áreas de calles.
REPRESENTANTE LEGAL: Juan Miguel Centella Castillo CÉDULA/PASAPORTE: 8-809-343	IMPACTOS DIRECTOS: - Remoción de cobertura vegetal, -Ruido, -Generación de partículas de polvo, -erosión, -Sedimentación, -Generación de desechos sólidos, -Calidad del aire, -Emisiones de gases de efecto de invernadero producidos por el equipo pesado presente en el proyecto. -Afectación a la fauna presente en el desarrollo del proyecto.
LOCALIZACION: Corregimiento de Villa Rosario, distrito de Capira, provincia de Panamá Oeste.	
CUENCA: 138

INFORME TÉCNICO DE EVALUACIÓN (CAT-I)

**SECCIÓN DE EVALUACIÓN DE ESTUDIO DE IMPACTO AMBIENTAL
INFORME TÉCNICO DE INSPECCIÓN DE CAMPO DE EsIA, CATEGORÍA I
DRPO-SEIA-IIO-263-2021**

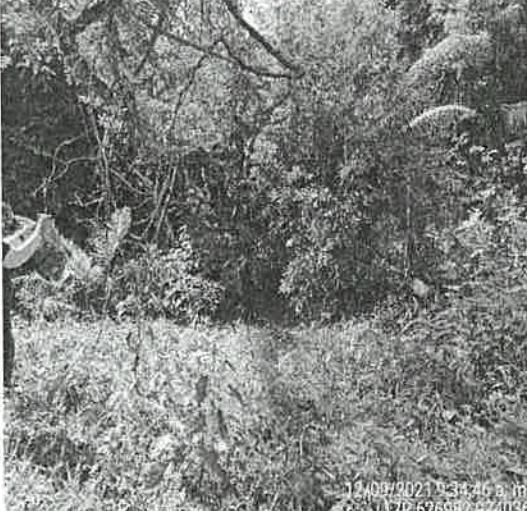
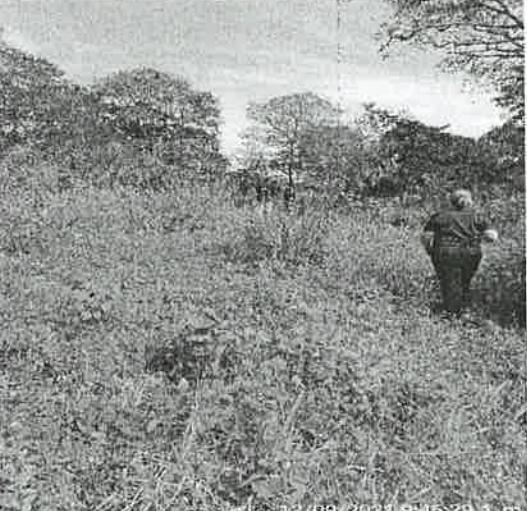
12/09/2021 9:45:29 a.m.
Foto N°1 Quebrada la Pita, colinda con el proyecto denominado Urbanización La Pita Village	Foto N°2 Caracterización de la vegetación en la cual es propicia para albergar fauna silvestre

También, se recomienda colocar cerca perimetral en el área del proyecto con respecto a la quebrada la Pita, para evitar incidencia en un futuro con los residentes que vayan adquirir dichas propiedades por presencia de babillos.

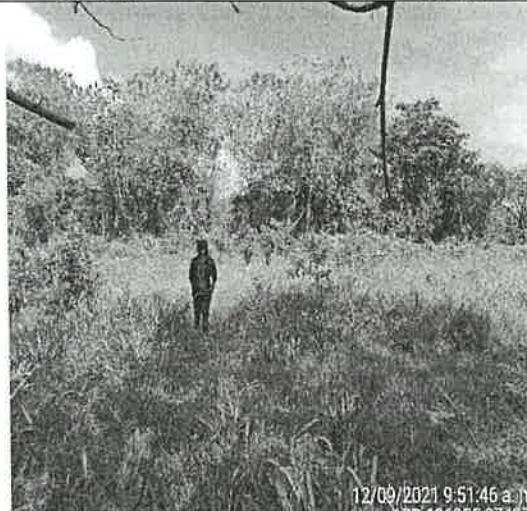
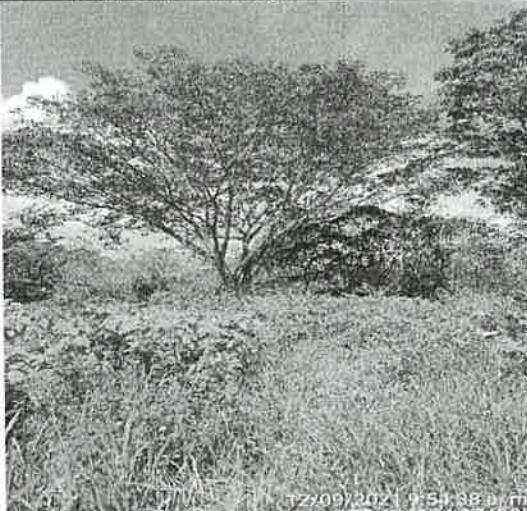
12/09/2021 9:51:38 a.m. 17P 626855 974271
Foto N°3 y 4 El tipo de vegetación: gramíneas, rastrojo y arboles dispersos

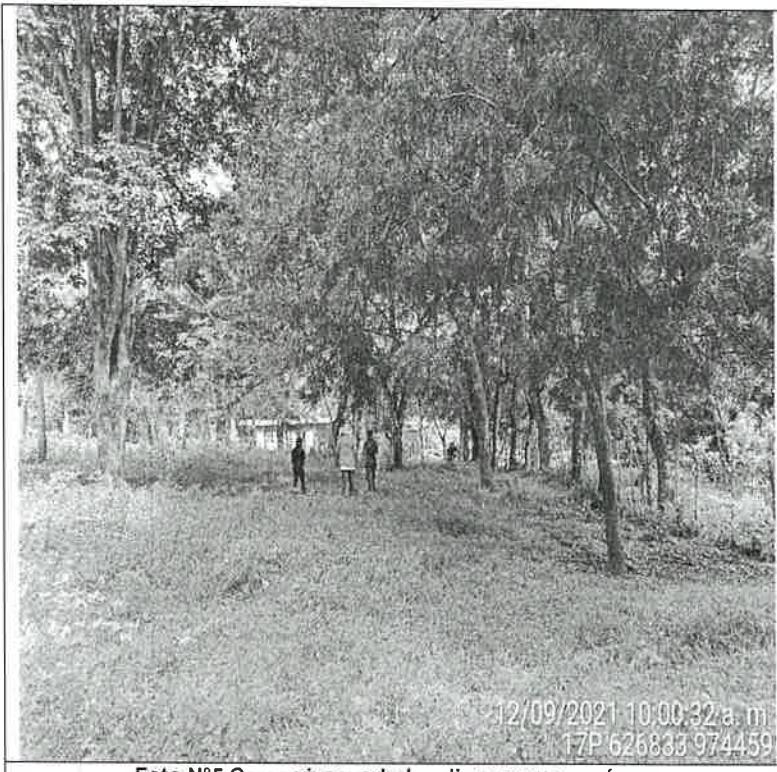
Foto N°5 Cerca vivas, arboles disperso y gramíneas

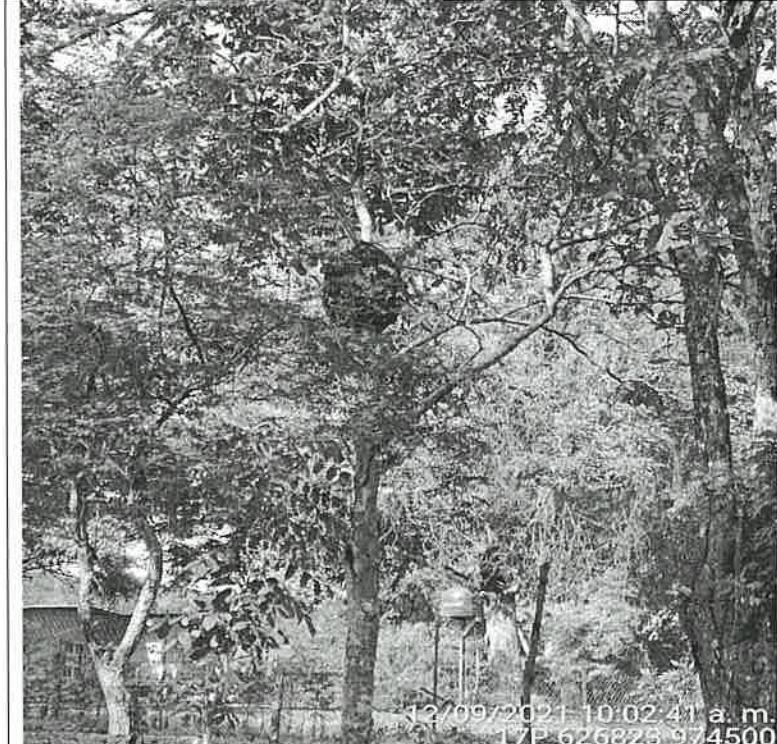
Foto N°6 Termiteros son habitat apropiada para alojar nidos de pericos barbinaranja.

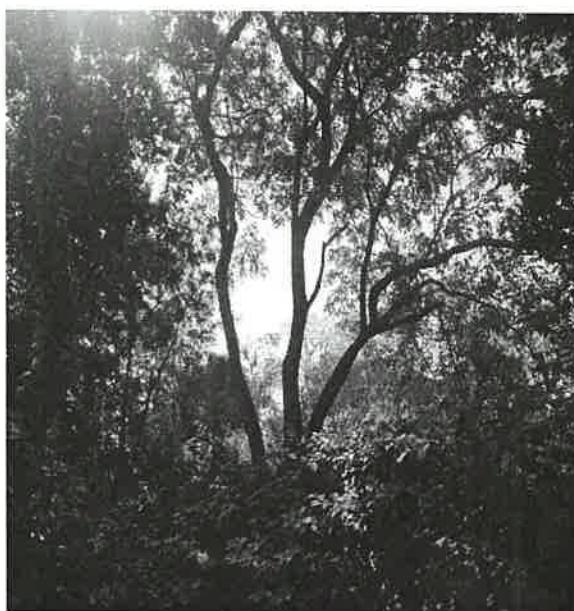
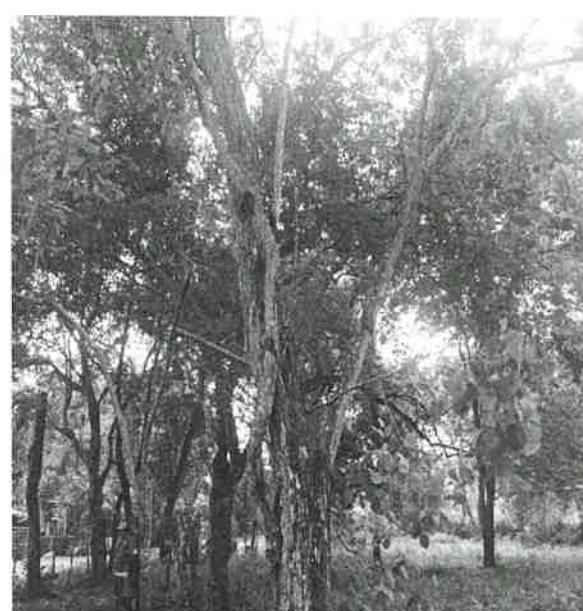
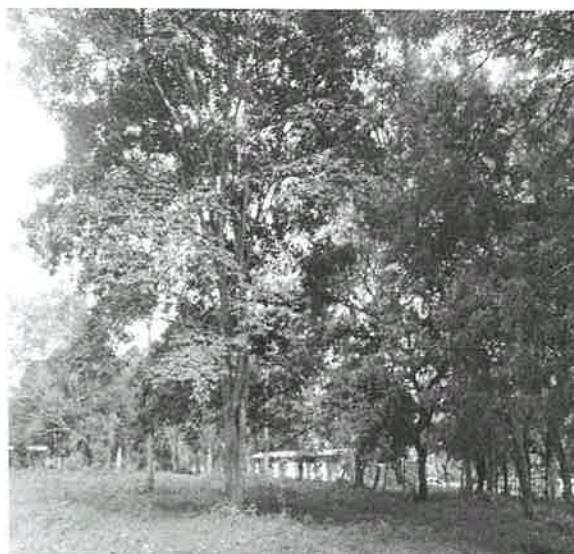
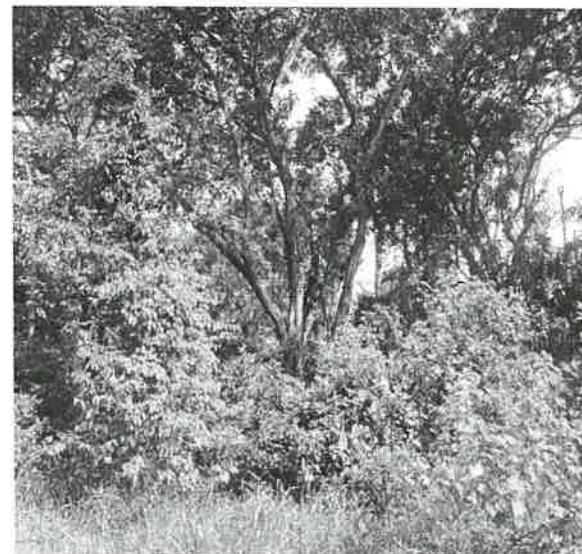
El inventario forestal presentado por la empresa promotora no se refleja la existencia de esta especie Dalbergia retusa, la cual es una especie protegida.

Que existe árboles de la especie Dalbergia retusa, donde se pretende desarrollar el proyecto, la Resolución AG No. 0696-2013, de 17 de octubre de 2013, prohíbe la tala y aprovechamiento de esta especies. Además no se reflejan en el inventario forestal presentado por la empresa promotora.

Fotos donde se observan algunos árboles de *Dalbergia retusa* (Cocobolo)

- Solicitar a la empresa promotora, realizar un nuevo inventario forestal.
- De aprobarse el estudio de impacto ambiental, se deberá exigir al promotor solicitar inspección para el pago de indemnización ecológica (Resolución AG-0235).
- Exigir al promotor Presentar un Plan de Reforestación por compensación, sin fines de aprovechamiento, darle seguimiento por cinco años, presentar informes de seguimiento cada 6 meses y para determinar el sitio a reforestar se debe coordinar con el Ministerio de Ambiente Regional Panamá Oeste.
- Remitir informe a la Sección de Evaluación de Estudio de Impacto Ambiental..

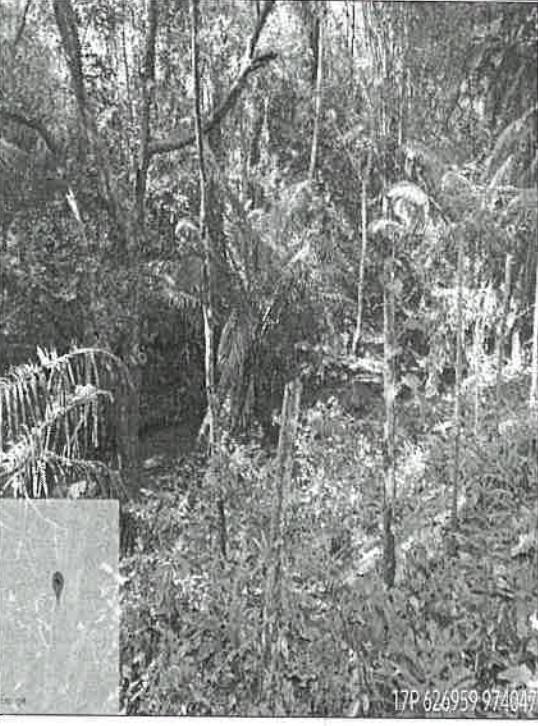
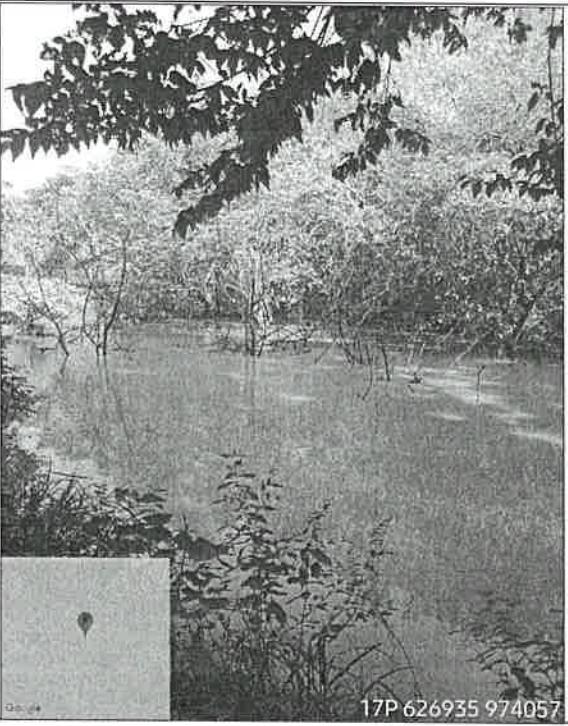
17P 626935 974057
<p><i>Imagen 1. Fuente hídrica (quebrada La Pita) colindante con la huella del proyecto.</i></p>	<p><i>Imagen 2. Se observa un reservorio en la parte posterior del polígono, el mismo recoge agua de lluvia.</i></p>

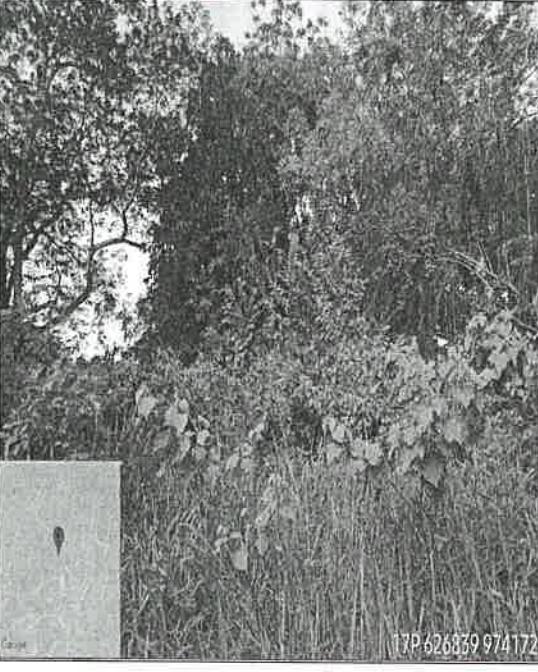
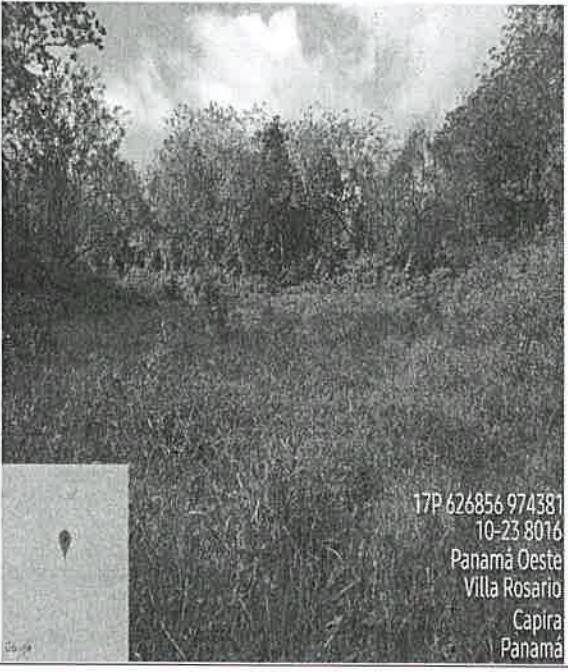
17P 626856 974381 10-23 8016 Panamá Oeste Villa Rosario Capira Panamá
<p><i>Imagen 3. Vegetación compuesta de bosque secundario joven (rastrojo).</i></p>	<p><i>Imagen 4. Se observa vegetación compuesta de gramínea en una de más mangas del terreno, conformada por cerca vivas de árboles de balo.</i></p>

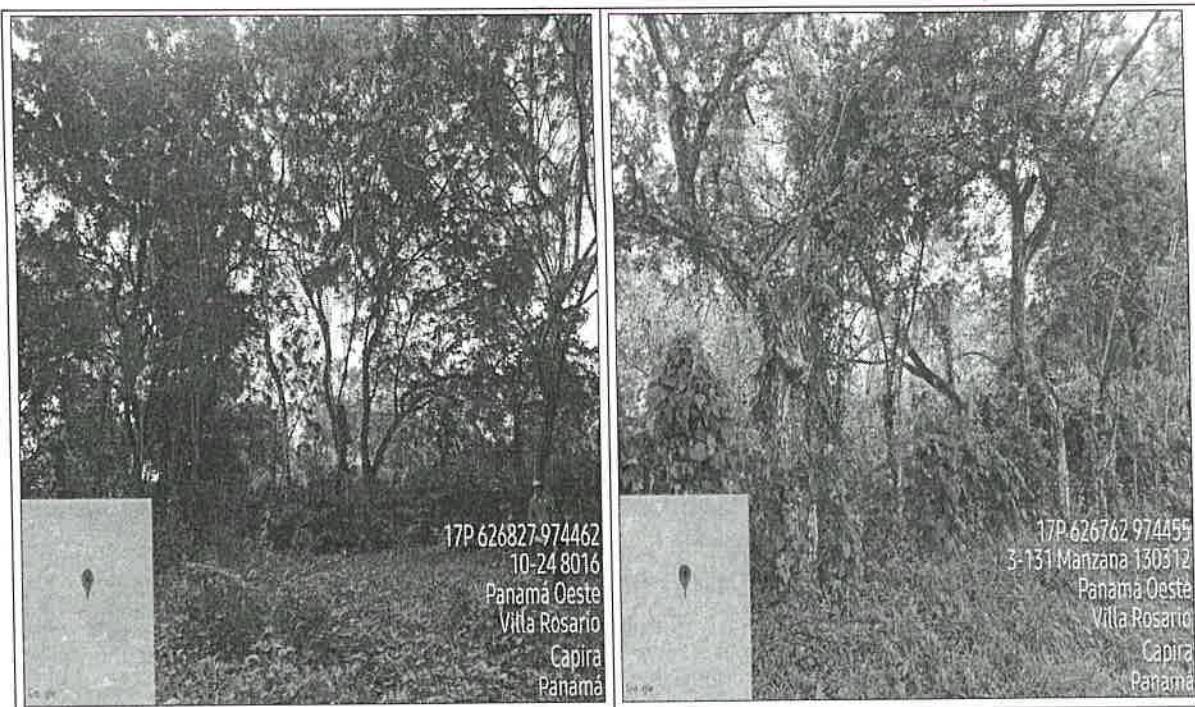
Imagen 5 y 6. Se observan dentro del polígono de la huella del proyecto árboles de *Dalbergia retusa*, conocido como "Cocobolo".

En el Capítulo 7.0 **DESCRIPCIÓN DEL AMBIENTE BIOLÓGICO**. En el Punto 7.1. Característica de la Flora. Tabla N° 5. Especies de arbustos y árboles aislados y cercas vivas existentes en el área del proyecto. Tabla N° 6. Resultados del inventario realizado en el área de Influencia Directa del proyecto propuesto. (Págs. 37 a la 41 del EsIA). No se hace mención de los árboles de **DALBERGIA RETUSA**, *con el nombre común de "Cocobolo", de diferentes diámetros y alturas*, los cuales fueron observados en inspección de campo el día 09 de diciembre de 2021, por lo tanto en base a dichos puntos se solicita lo siguiente:

1. Aclarar según Resolución N° AG 0696-2013, de 17 de octubre de 2013, por la cual se reglamenta el aprovechamiento de las especies *Dalbergia retusa* y *Dalbergia darieniensis*, conocidas como Cocobolo, en la República de Panamá y se dictan otras disposiciones y la Resolución AG-0602-2014, de 02 de septiembre de 2014, que alternativas concretas y específicas, pudiesen presentar sobre esta zona, conformada por un bosque secundario joven (rastrojo), gramínea, bosque de galería de la fuente hídrica y cercas vivas, ubicado dentro de la huella del polígono del proyecto, del EsIA, Categoría I, donde se encuentran estas especies para su preservación, conservación, protección, toda vez que se identificaron individuos dispersos y con características fenotípicas para ser árboles con potencial de semilleros.

2. Presentar inventario Forestal, pie a pie, de los árboles de **DALBERGIA RETUSA**, *con el nombre común de "Cocobolo"*, debidamente detallado (georreferenciar y señalar o marcar), con los parámetros dasométricos exigidos por el Ministerio de Ambiente de las especies existentes dentro de la huella del proyecto, Categoría I.

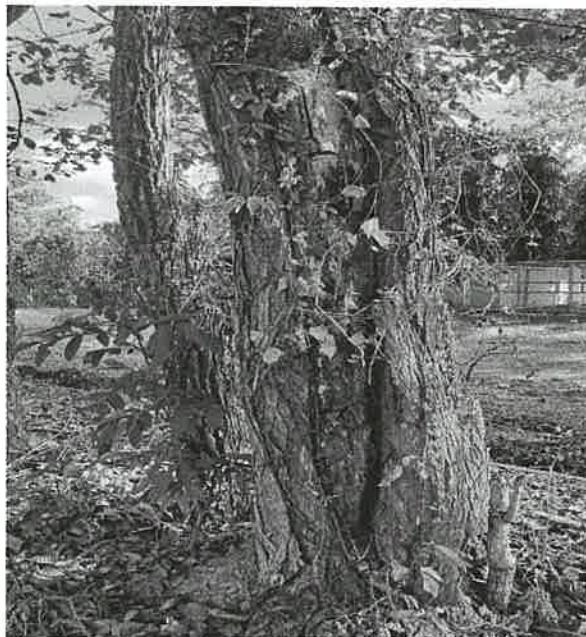
Se puede observar que la mayoría, son arboles desarrollado por la cual existen tres con afectaciones, en su base (hueco, comején y hormigas entre otros) y otros árboles con ramas secas.

Árbol con la base podrida y hueca

Aquellos árboles, que por sus condiciones fitosanitario (base seca podridos y huecos) que no puedan ser conservados, se debe de compensar a través de una plantación de la especie Dalbergia retusa, en otro sitio donde puedan ser protegidos.

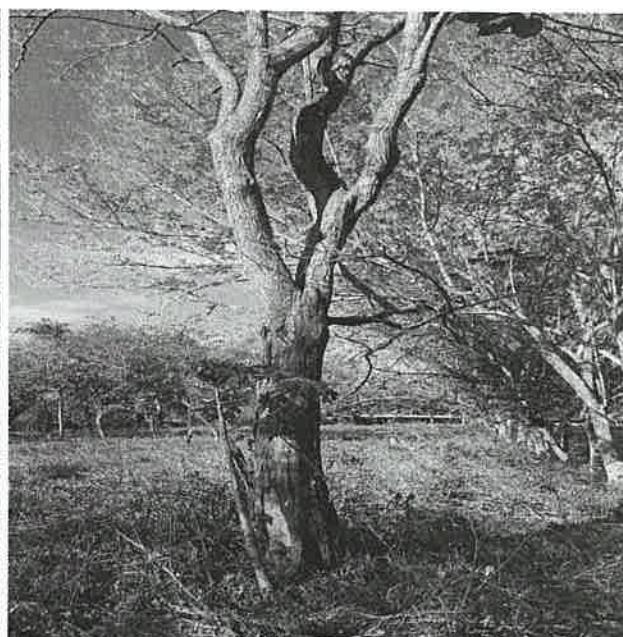
Árbol seco.

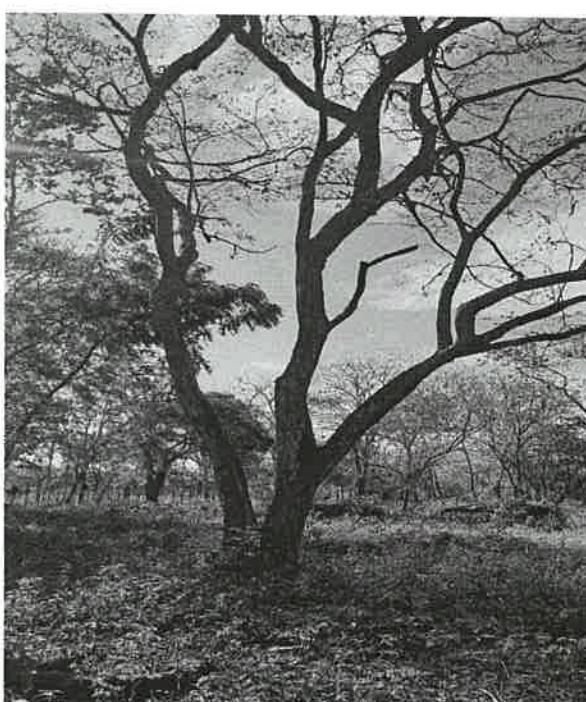
Árbol con algunas ramas secas

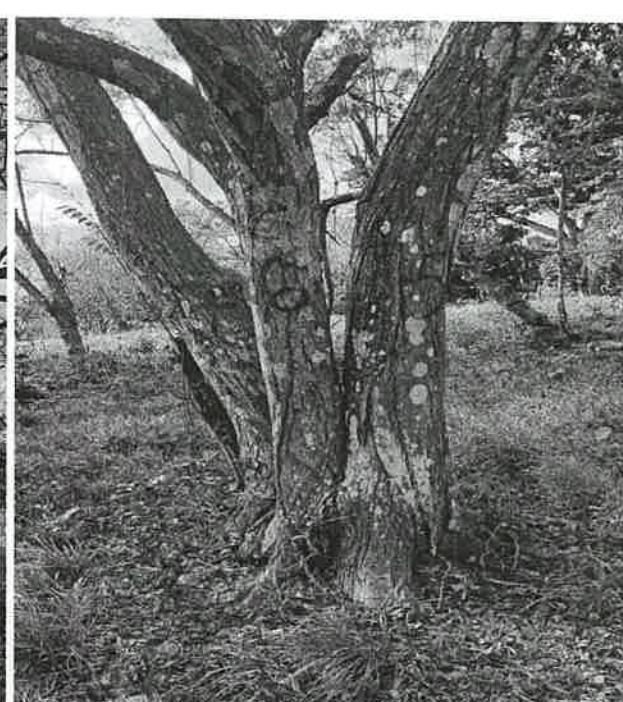
Los tres árboles que no fueron inventariados

Los números 13, 14 y 15, no se reflejan en el inventario presentado por la empresa, en campo están marcados con el N° 5,6 y 7.

- Corregir el inventario de los árboles de Cocobolo (Dalbergia retusa), debido a que faltaban tres árboles en el inventario.
- De aprobarse el estudio de impacto ambiental, se deberá exigir al promotor solicitar inspección para el pago de indemnización ecológica (Resolución AG-0235). Y el permiso de tala necesaria.
- De acuerdo a la existencia de un número considerable de árboles disperso dentro del proyecto, solicitar al promotor Presentar un Plan de Reforestación por compensación, sin fines de aprovechamiento, darle seguimiento por cinco años, presentar informes de seguimiento cada 6 meses y para determinar el sitio a reforestar se debe coordinar con el Ministerio de Ambiente Regional Panamá Oeste.
- Remitir informe al Departamento de Evaluación.
