# INFORME TÉCNICO HIDRICO

## PROYECTO "HACIENDA COROTU "

CORREGIMIENTO DE SANTA LUCÍA Y EL NANCITO, EN EL DISTRITO DE  
REMEDIOS, PROVINCIA DE CHIRIQUÍ, DE LA REPÚBLICA DE PANAMÁ

Octubre 2024

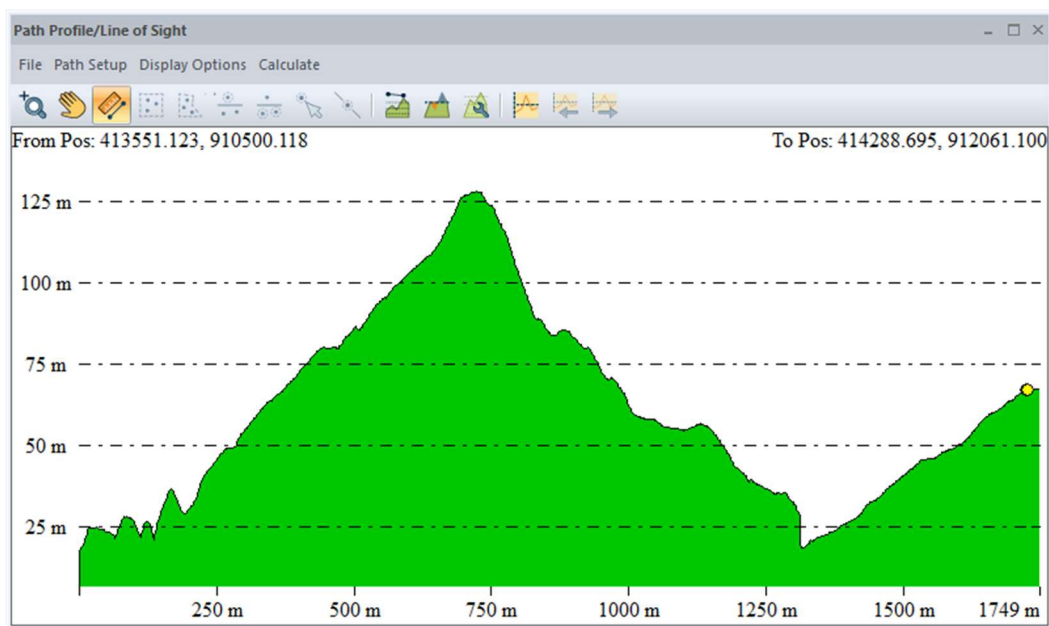
*Figura 3: Perfil del sitio de estudio*

En la figura 3 “Perfil del sitio de estudio” podemos observar que la pendiente del terreno es muy pronunciada y haciendo referencia a la figura 1 del ciclo hidrológico se puede indicar que para estas características la tendencia de afloramientos es nulo por lo que los pequeños cursos de agua corresponden únicamente a escurrideros superficiales del área y que desaparecen poco después de las lluvias por lo que podemos indicar que son corrientes efímeras.

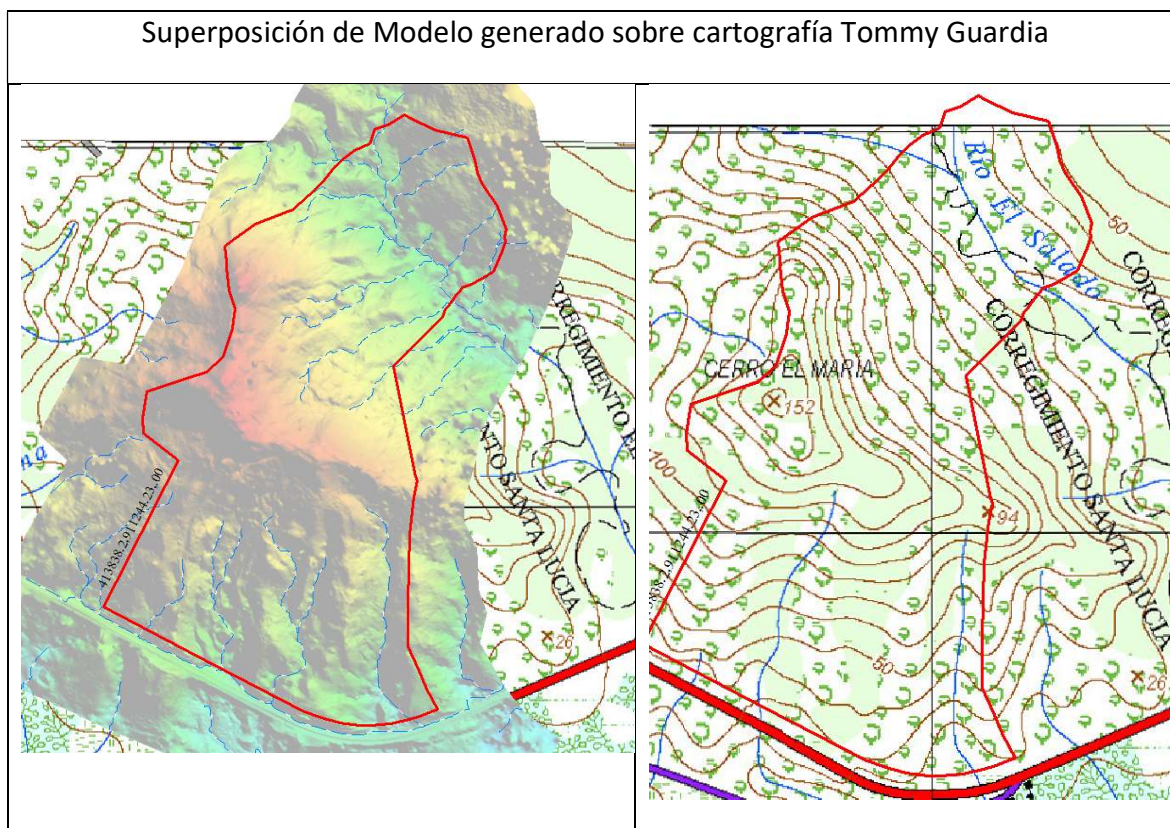
*Figura 4: Superposición de Cartografía*

Cabe destacar que la cartografía generadas por Modelos de Elevación Digital generan la red hídrica a partir de la información topográfica bajo condiciones según criterio y requerimientos generando áreas de drenaje y escurrimiento más sin embargo, no garantizan la ubicación de afloramientos.

También podemos mencionar que la resolución de modelos con las que se generan las cartas topográficas no es confiable para determinación fuentes de drenaje muy pequeñas por su limitación de resolución.

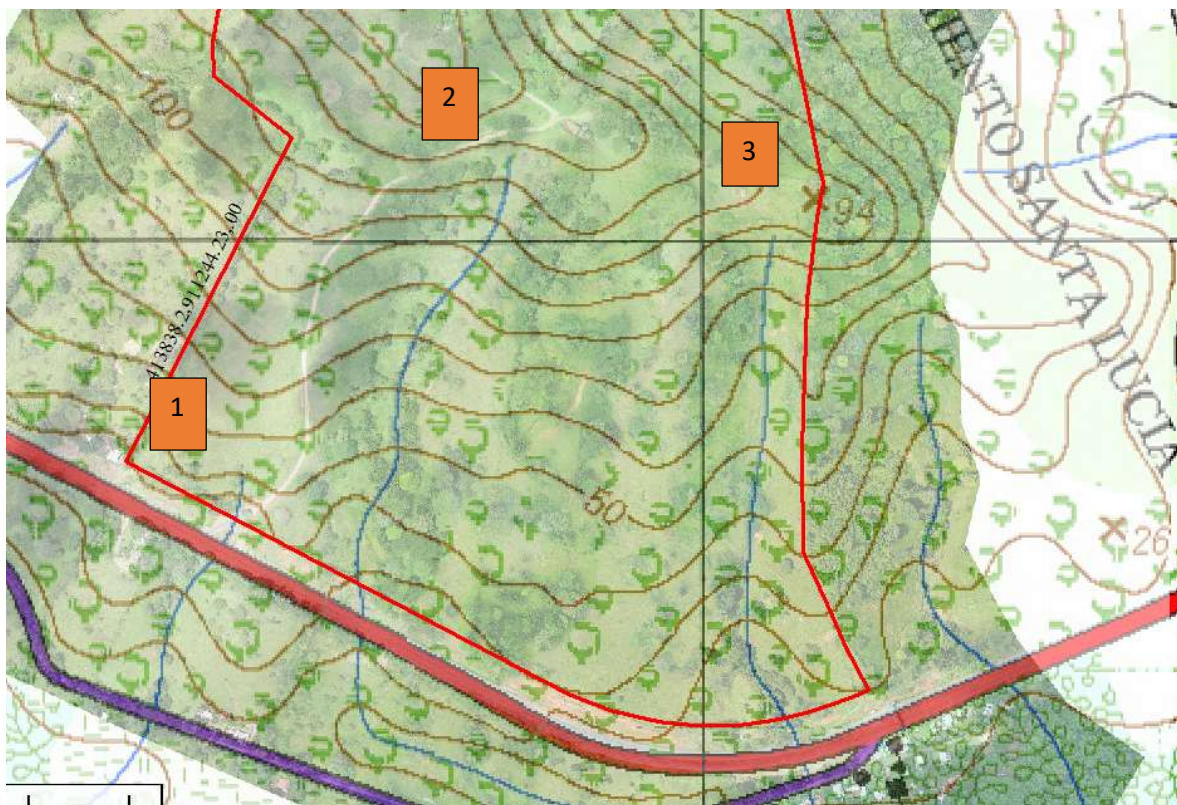
Figura 5: Ubicación de afloramiento según cartografía

Nota: No se identificaron afloramientos. El cuarto punto se ubica fuera del área de proyecto.

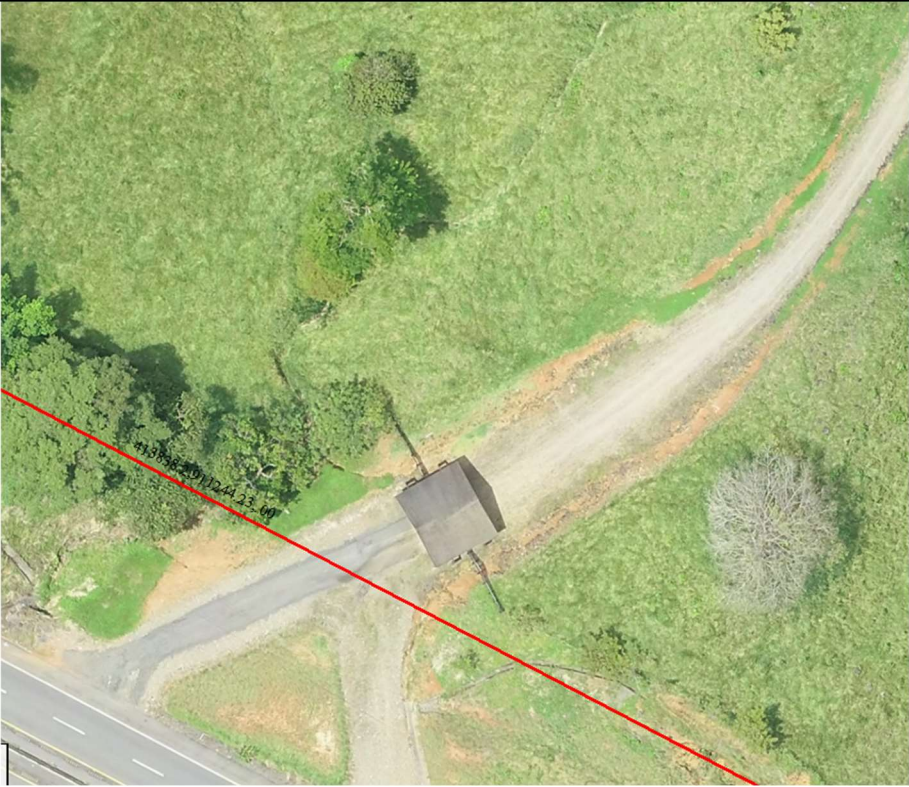
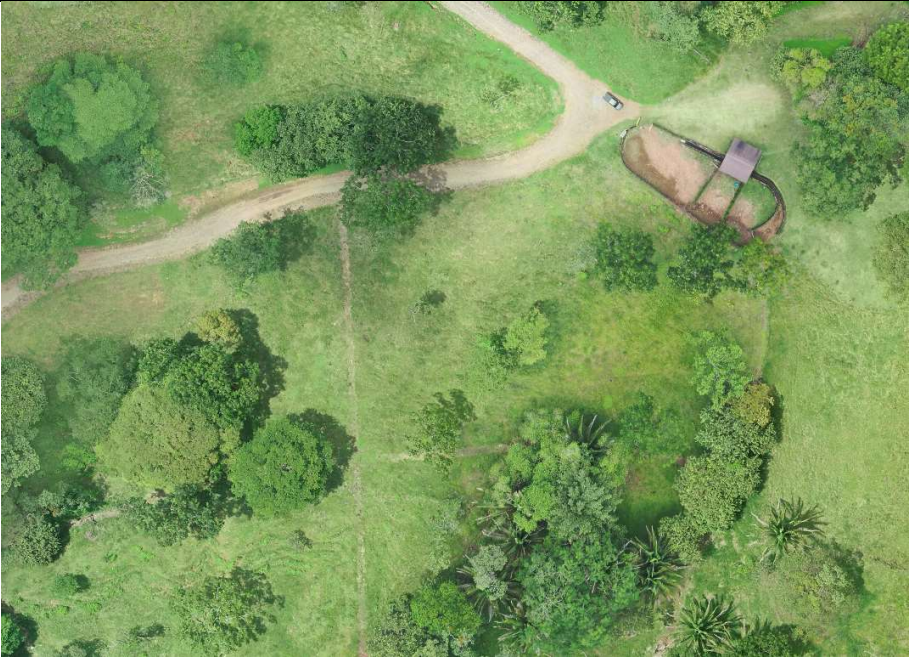
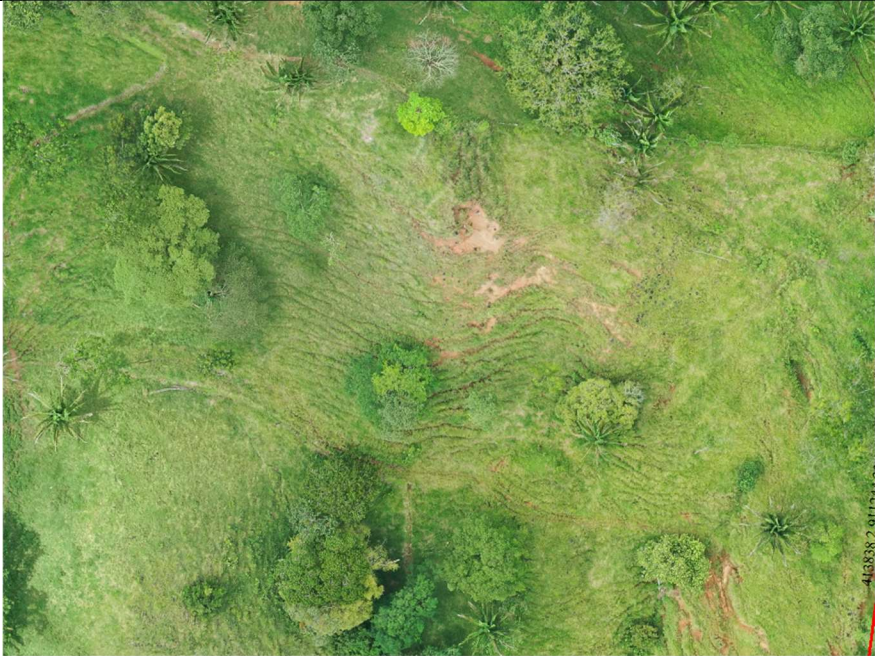
*Tabla 1: Vista aérea de puntos de afloramiento supuesto por cartografía*

No se identificaron presencia de afloramientos de agua para Zona Golf, mas sin embargo se puede observar claramente los diferentes escurrideros bien marcados por la pendiente del terreno.

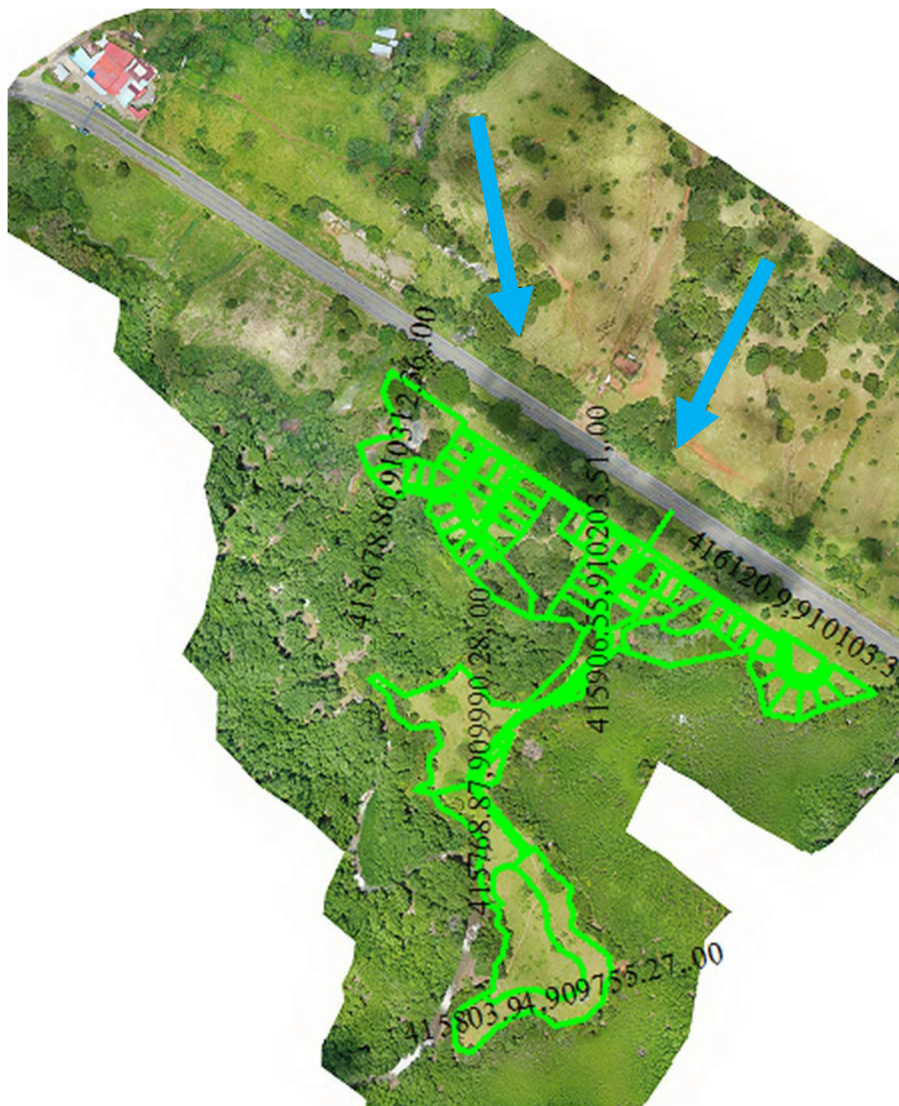
*Figura 6: Identificación de Quebrada sin Nombre en Zona Marina*

De acuerdo a recorrido realizado en zona Marina hemos identificado una fuente hídrica intermitente que denominaremos como quebrada Sin Nombre, donde se puede evidenciar el flujo del agua y de acuerdo a la vegetación paralela al mismo típico en conservación de humedad. Como también la determinación de área de drenaje como sustancial.

En la Zona marina se identifico claramente una quebrada de la cual es necesario considerar obra en cauce para el debido manejo de las aguas al atravesar el polígono de desarrollo.

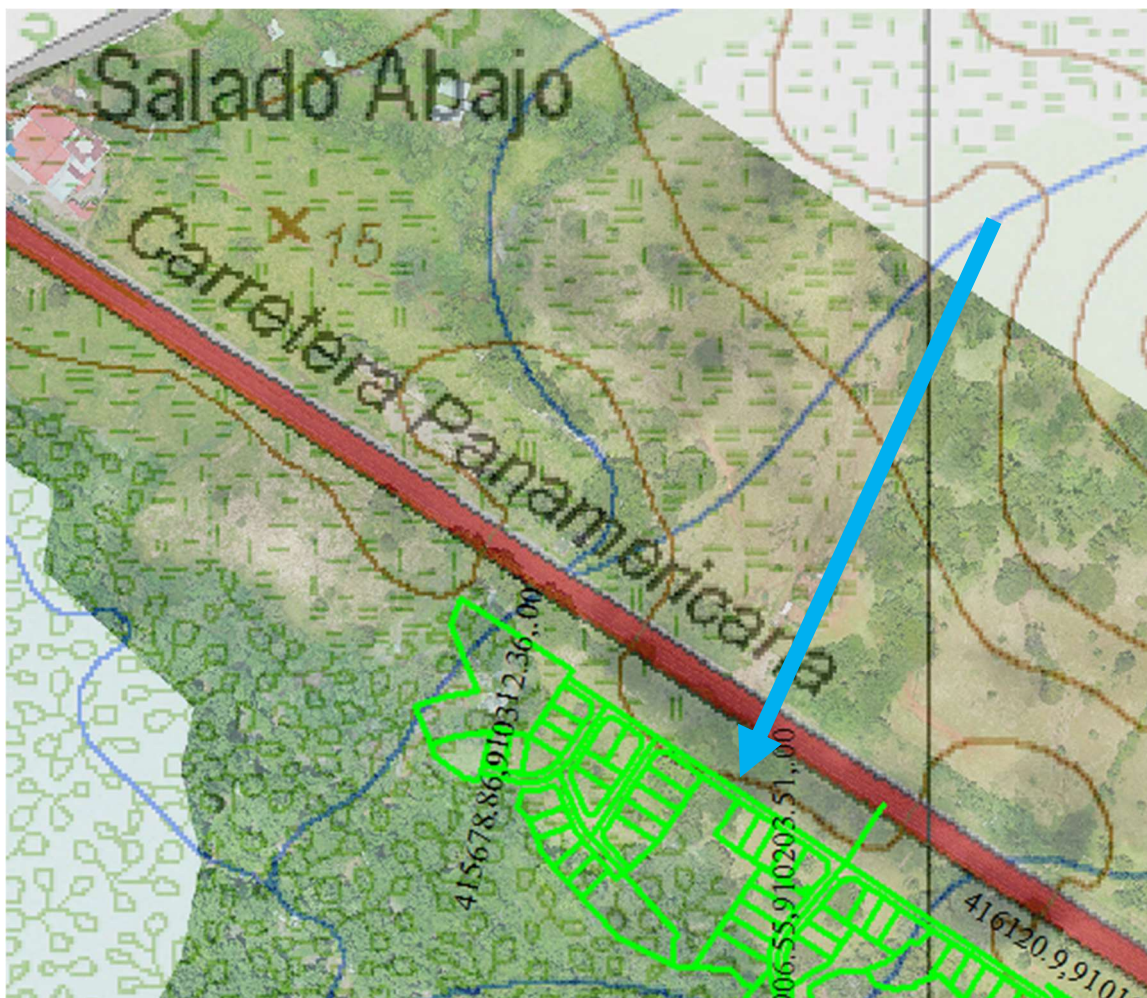
*Figura 7: Superposición de cartografía y zona marina*

En la figura 7 se puede representar el error de cartografía donde indica la unión de las dos fuentes antes de llegar a sitio, sin embargo, aprovechamos el espacio para aclarar que en sitio no se unen antes, ambas atraviesan de manera independiente al proyecto por lo cual se optará por incluir obras en cauce para el debido manejo y desalojo de las aguas.

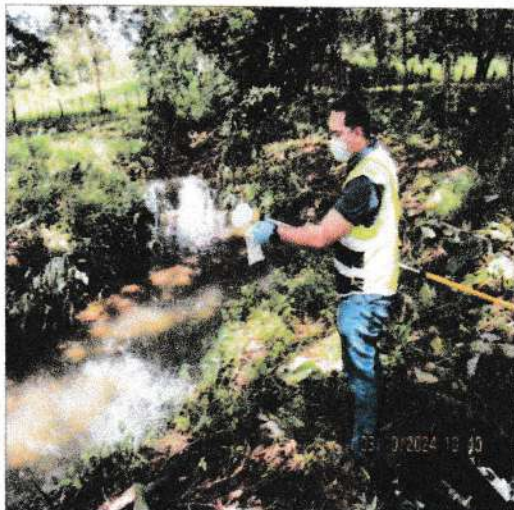
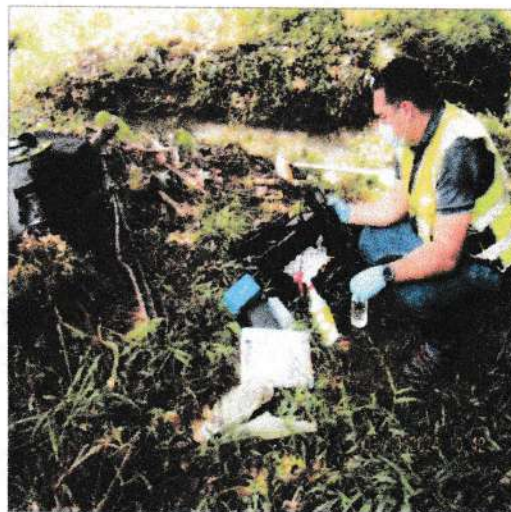
Foto 1 y 2: Colecta de la muestra AN-536, Quebrada sin nombre.
