INFORME DE INSPECCIÓN TÉCNICA S.A.P.B. – 133 – 2021

Evaluación del PLAN DE RESCATE Y REUBICACIÓN DE FLORA Y FAUNA, Es.I.A. Cat. 1,
Proyecto “**RESIDENCIAL LAS HERMOSAS**”

INFORME TÉCNICO N° 217-2021
Informe Técnico de Inspección

**SECCIÓN DE EVALUACIÓN DE ESTUDIO DE IMPACTO AMBIENTAL
INFORME TÉCNICO DE INSPECCIÓN DE CAMPO DE EsIA, CATEGORÍA I
DRPO-SEIA-IIO-257-2021**

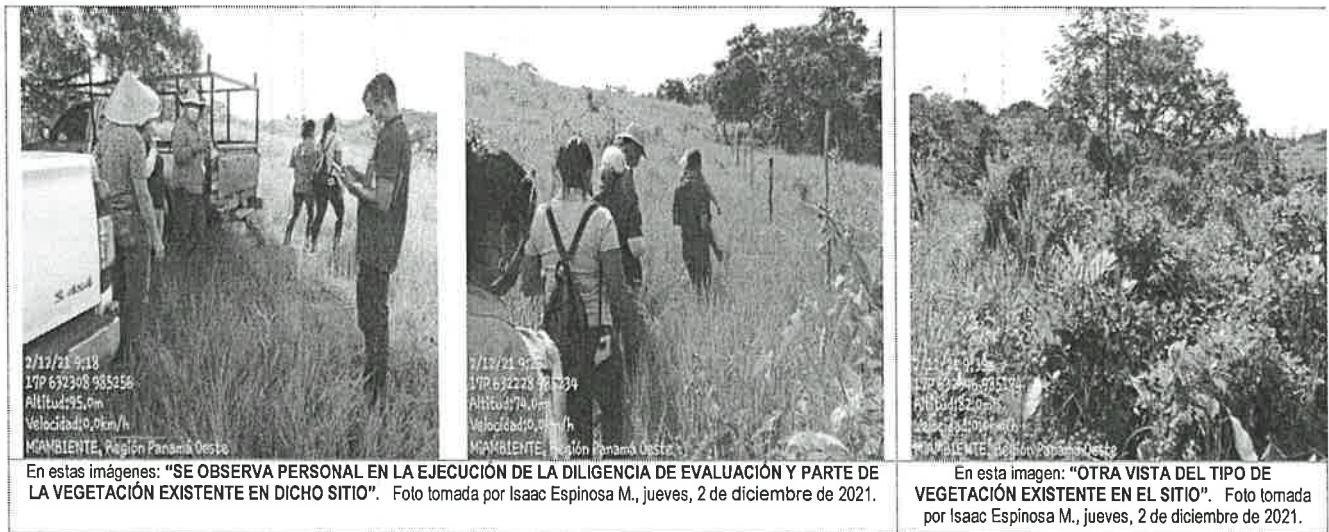
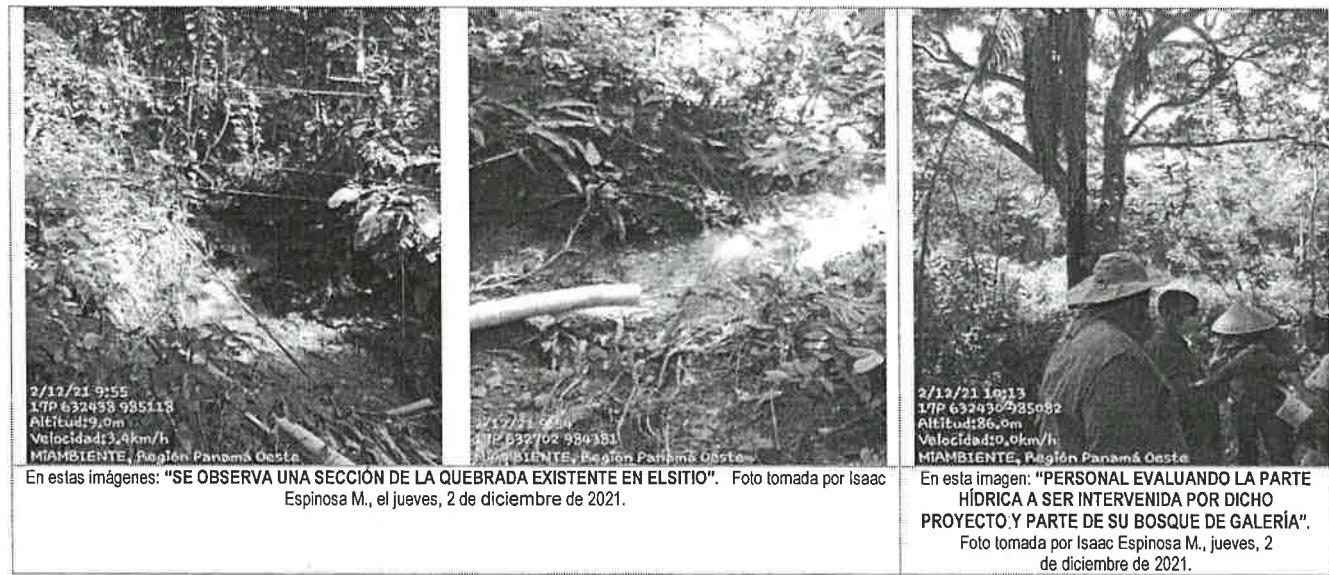
IMÁGENES DEL ÁREA

- Dentro de la superficie inspeccionada hay presencia de cuerpo de agua.
- Se encontró una madriguera de una especie de la vida silvestre y se escuchó el sonido de un Tucán.
- Se observó presencia de flora variada en la zona a impactar.
- Se escuchó el canto un ejemplar de Tucán en dicho sitio.
- Se observó dos madrigueras de animales de la vida silvestre, a lo largo del recorrido.
- El sitio escogido para desarrollar dicho proyecto, mantiene un gran porcentaje de pasto mejorado, con lugares propicios para el desarrollo de la vida silvestre.
- El punto 10.7, en la página 98 del E.I.A. presentado por la Promotora, no es concordante con lo que se vio en campo.

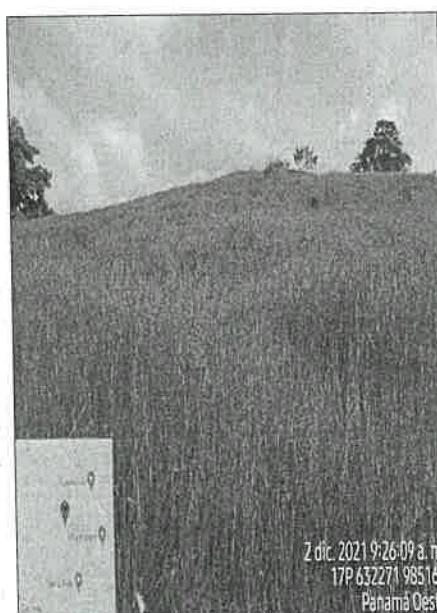
Imagen 1. Parte del polígono compuesto por vegetación tipo gramínea.

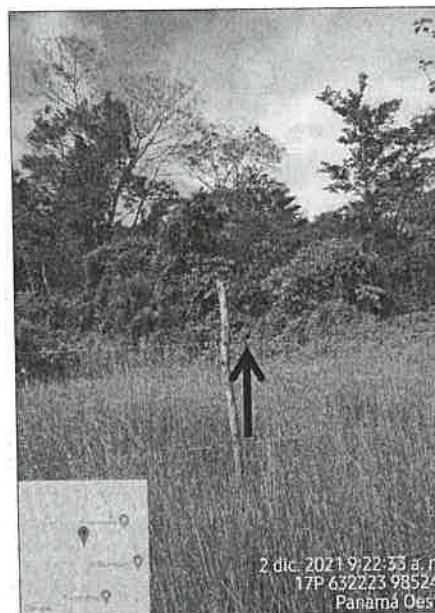
Imagen 2. Colindancia del polígono con la quebrada Piedras.

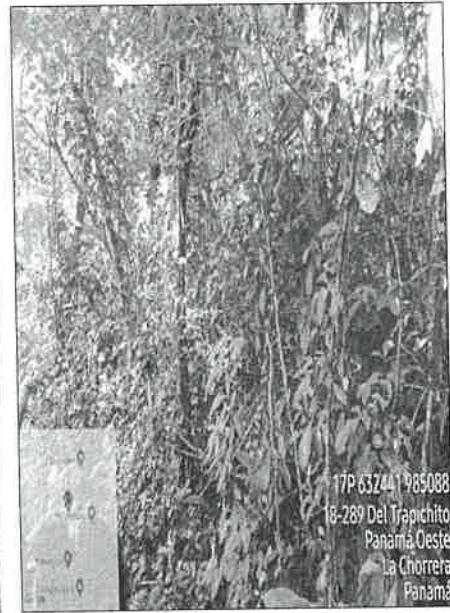
Imagen 3. Área donde será construida la PTAR.

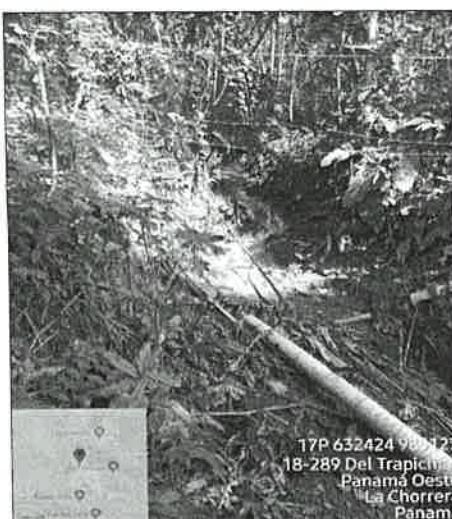
Imagen 4. Quebrada sin nombre dentro de la huella del proyecto.

1. En el Capítulo 6. DESCRIPCIÓN DEL AMBIENTE FÍSICO. Punto 6.6 Hidrología, en el cual hace mención lo siguiente “En el sitio del proyecto no se localiza ni río ni quebrada...”. Sin embargo en inspección de campo realizada se observó que dentro del polígono del proyecto existe una quebrada sin nombre donde se realizará la construcción de un cajón fluvial y el punto de descarga de la Planta de Tratamiento de Aguas Residuales.

- Georreferenciar la fuente hídrica (quebrada sin nombre) que se encuentra dentro de la huella del proyecto, que no se menciona en el Punto 6.6 Hidrología.
- Presentar medidas y alternativas para mitigar los impactos que pudiesen provocar al realizar los trabajos de construcción del cajón fluvial.

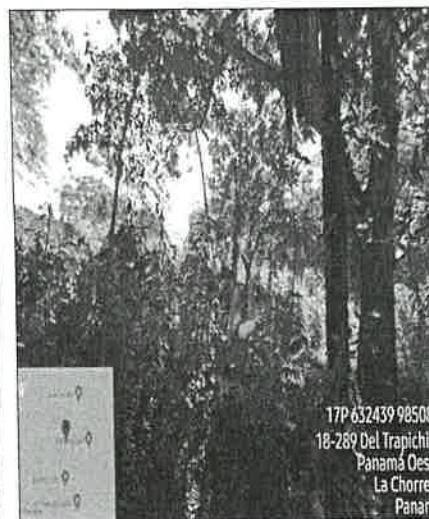
Imagen 5. Área donde será construido el cajón fluvial.

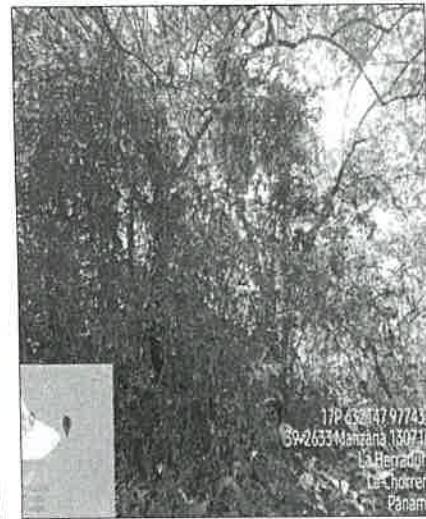
Imagen 6. Bosque de galería de la quebrada sin nombre.

2. En el Capítulo 7. DESCRIPCIÓN DEL AMBIENTE BIOLÓGICO. Punto 7.1. Características de la Flora y el sub-punto 7.1.1. Caracterización Vegetal, Inventario Forestal, no se indica las especies que se ubican dentro del bosque de galería de la quebrada sin nombre, ni los árboles que serán afectados por la construcción del cajón fluvial para el acceso al proyecto.

- Presentar un inventario forestal pie a pie del bosque de galería de la quebrada sin nombre que se encuentra dentro de la huella del proyecto.
