INFORME DE INSPECCIÓN TÉCNICA S.A.P.B. – 135 – 2021

Evaluación del PLAN DE RESCATE Y REUBICACIÓN DE FLORA Y FAUNA, Es.I.A. Cat. 1,
Proyecto “ALTOS DE LA PRADERA (SECTOR M3)”

INFORME TÉCNICO N° 219-2021
Informe Técnico de Inspección

**SECCIÓN DE EVALUACIÓN DE ESTUDIO DE IMPACTO AMBIENTAL
INFORME TÉCNICO DE INSPECCIÓN DE CAMPO DE EsIA, CATEGORÍA I
DRPO-SEIA-IIO-264-2021**

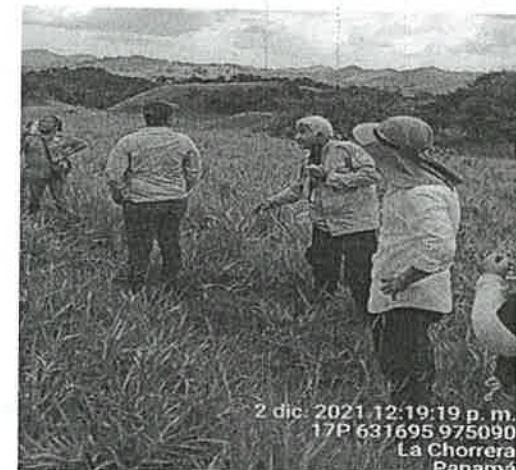
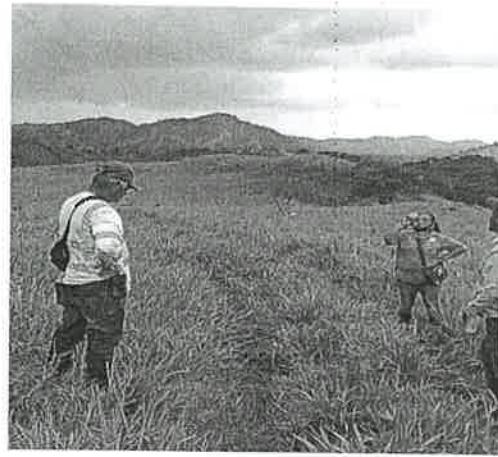
Imagen 1 y 2. Vegetación compuesta de gramíneas.

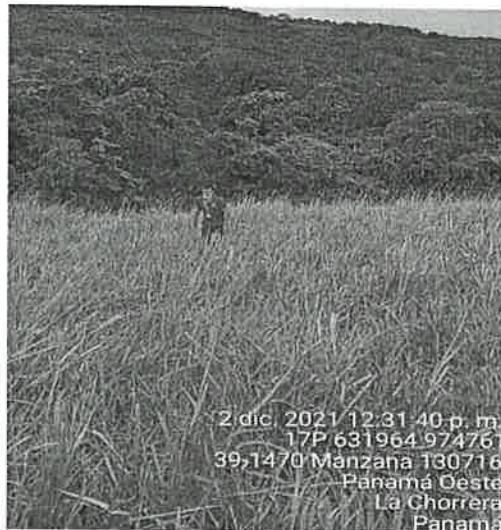
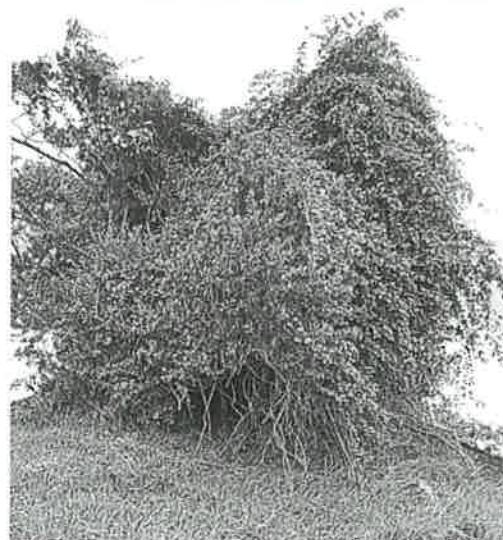
Imagen 3 y 4. Otra parte del polígono, con vegetación compuesta por gramíneas y arbustos.
