INFORME TÉCNICO SCOMAR N°014-2022

Estudio de Impacto Ambiental Categoría I “OBRA EN CAUCE – REVESTIMIENTO DE UN TRAMO DE QUEBRADA EL PUEBLO”

INFORME TÉCNICO No. DRPO-SSH-113-2022.

INFORME DE INSPECCIÓN DE EVALUACIÓN N° 060-22

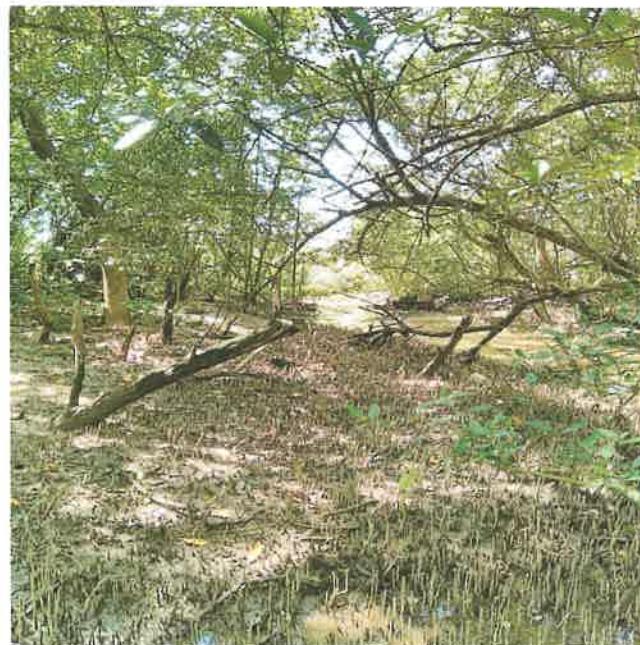
Durante la inspección se pudo observar que la fuente hídrica a trabajar colinda en ambos lados con manglares: mangle blanco (*Leguncularia racemosa*), mangle rojo (*Rhizophora mangle*), mangle botón (*Conocarpus erectus*) y mangle negro (*Avicennia bicolor*), dichos manglares cuentan con buen estado físico y fitosanitario.

Imagen N°2. Manglares colindante con la quebrada El Pueblo

Rediseñar la propuesta a fin de no afectar el cauce natural de la quebrada El Pueblo que a su vez constituye una barrera natural para el sector, respetando la vegetación característica del bosque de galería.

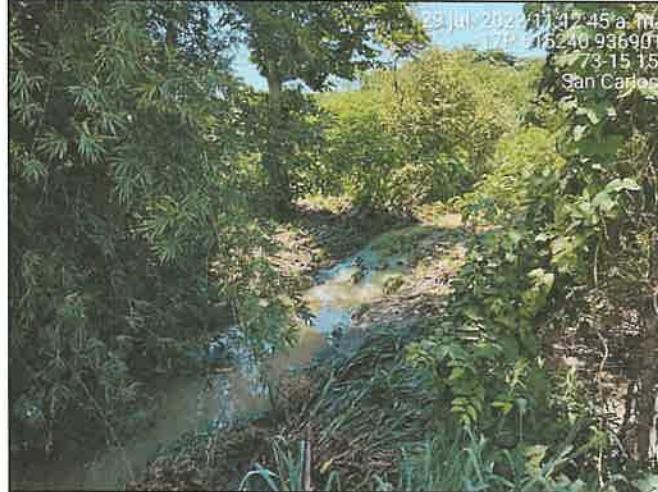
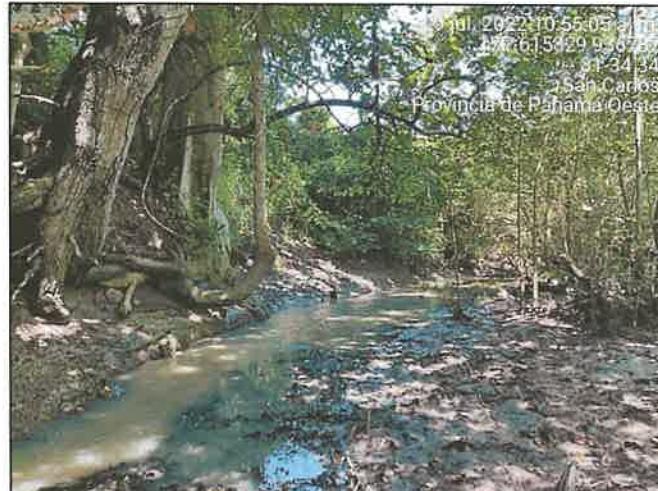
<table border="1"> <thead> <tr> <th>#</th> <th>Fuente Hídrica</th> <th>Coordenadas UTM</th> </tr> </thead> <tbody> <tr> <td>1</td> <td>Quebrada El Pueblo</td> <td>615829 E 936787 N</td> </tr> </tbody> </table> Al momento de la inspección la fuente hídrica mantiene su bosque de galería conformado principalmente por arboles de mangle, mostró un ancho de cinco (05) metros, caudal corrido y coloración oscura, producto de las constantes precipitaciones.		#	Fuente Hídrica	Coordenadas UTM	1	Quebrada El Pueblo	615829 E 936787 N

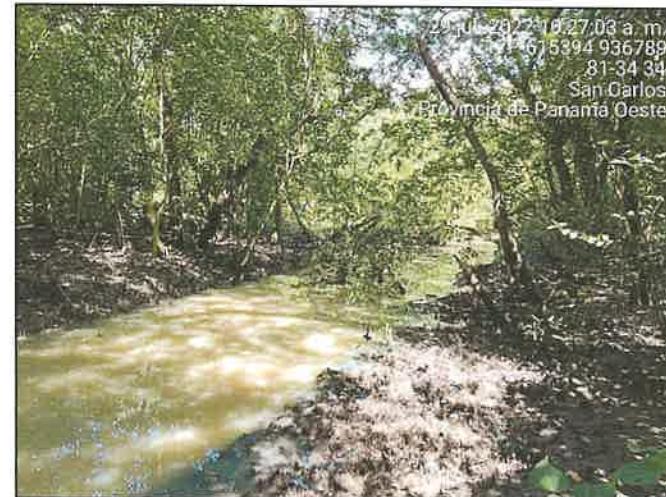
#	Fuente Hídrica	Coordenadas UTM						
1	Quebrada El Pueblo	615829 E 936787 N						
Importante señalar que el área inspeccionada corresponde a servidumbre fluvial y que la quebrada El Pueblo, en su desembocadura, se convierte en un delta, la cual tiene que ver con el arrastre natural de sedimentos que hace el agua y se termina dividiendo en diferentes brazos siguiendo así su curso hacia el mar.		Imagen N°1. Quebrada El Pueblo (debajo del puente vehicular). <i>Fuente: Inspección realizada el 29 de julio de 2022.</i>						
		Imagen N°2. Quebrada El Pueblo (parte media entre el puente vehicular y la desembocadura). <i>Fuente: Inspección realizada el 29 de julio de 2022.</i>

Imagen N°3. Quebrada El Pueblo (próximo a la desembocadura).
Fuente: Inspección realizada el 29 de julio de 2022.

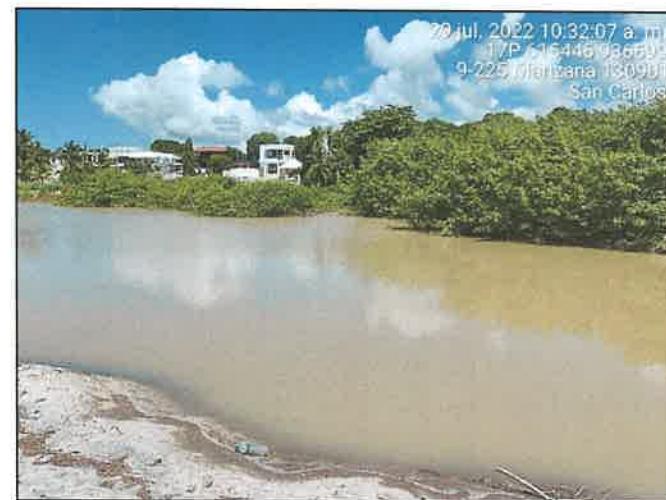
Imagen N°4. Quebrada El Pueblo (desembocadura). **Fuente:** Inspección realizada el 29 de julio de 2022.

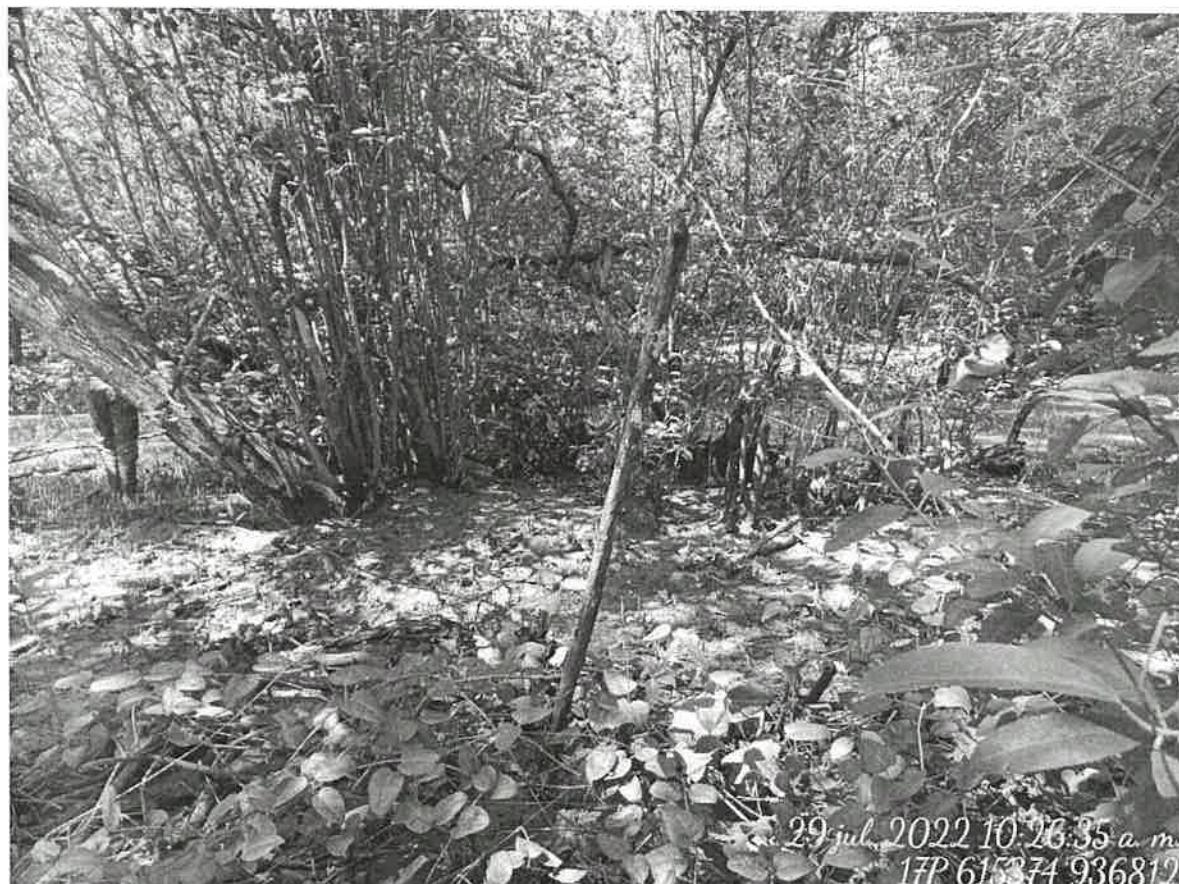
Foto del Área donde se pretende desarrollar el proyecto cat. I OBRA EN CAUCE – REVESTIMIENTO DE UN TRAMO DE QUEBRADA EL PUEBLO".

Observamos que la vegetación en el área de la ejecución del proyecto, por las características que presentan y los diámetros existentes en su mayoría está compuesta por bosque secundario maduro, y algunas otras áreas por bosque secundario con desarrollo intermedio. Esta área mantiene mucha humedad en el suelo producto de la topografía, las crecidas de la quebrada y la pleamar; todo esto incide en el desarrollo de los manglares, que caracterizan esta zona.

- 1) Remitir el presente Informe Técnico de Campo, a la Sección de Evaluación de EsIA.
- 2) Consideramos que se debe tomar en cuenta antes de aprobar el Estudio de Impacto Ambiental que el área donde se pretende desarrollar el proyecto, es un ecosistema frágil, debido a la vulnerabilidad de la zona.

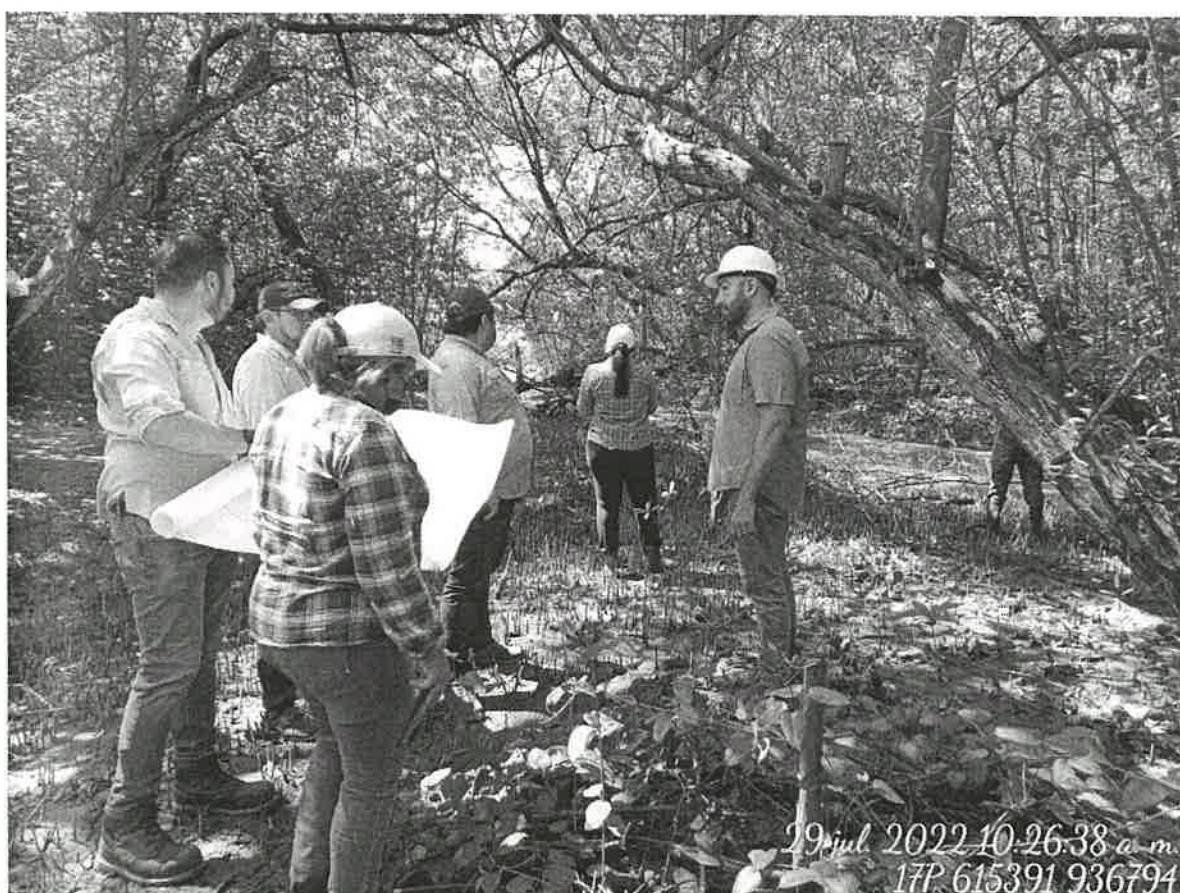
Área de Bosque de Galerías de la Quebrada El Pueblo (90% Manglares)
