INFORME TÉCNICO DICOMAR N° 118-2024

Informe de Primera Información Aclaratoria del proyecto: "Hacienda Corotú"

Referencia de Memorando:	DEEIA-0712-1510-2024
Ubicación del Proyecto:	Provincia de Chiriquí, Distrito de Remedios, Corregimientos de Santa Lucia y Nancito.
Promotor:	HACIENDA COROTÚ, S. A.
Persona de contacto:	Adolfo Enrique Zambrano Ureña, apoderado legal, 6077-9494, <a href="mailto:Ing.adolfozambrano@gmail.com">Ing.adolfozambrano@gmail.com</a> .
Nº de expediente:	DEIA-II-F-026-2024
Técnico asignado:	Samira Kiwan Departamento de Ordenamiento de Espacios de Costas y Mares.
Fecha de elaboración del Informe:	24 de octubre de 2024.

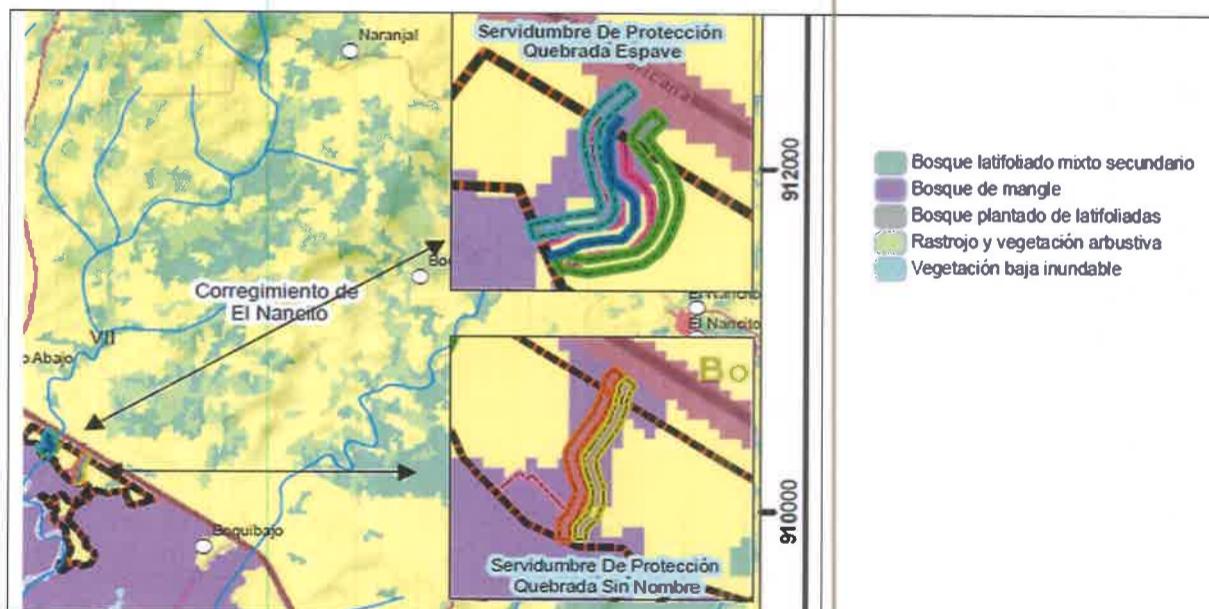
Al realizar la verificación de coordenadas de la Dirección de Información Ambiental (DIAM), con la información aportada en esta primera información aclaratoria, se puede observar que las canalizaciones propuestas en las quebradas Espave y sin nombre, están en áreas de manglar, así como la depuradora #3.

Imagen #1 Verificación de coordenadas del proyecto "Hacienda Corotú" (MEMORANDO-DIAM-2024)

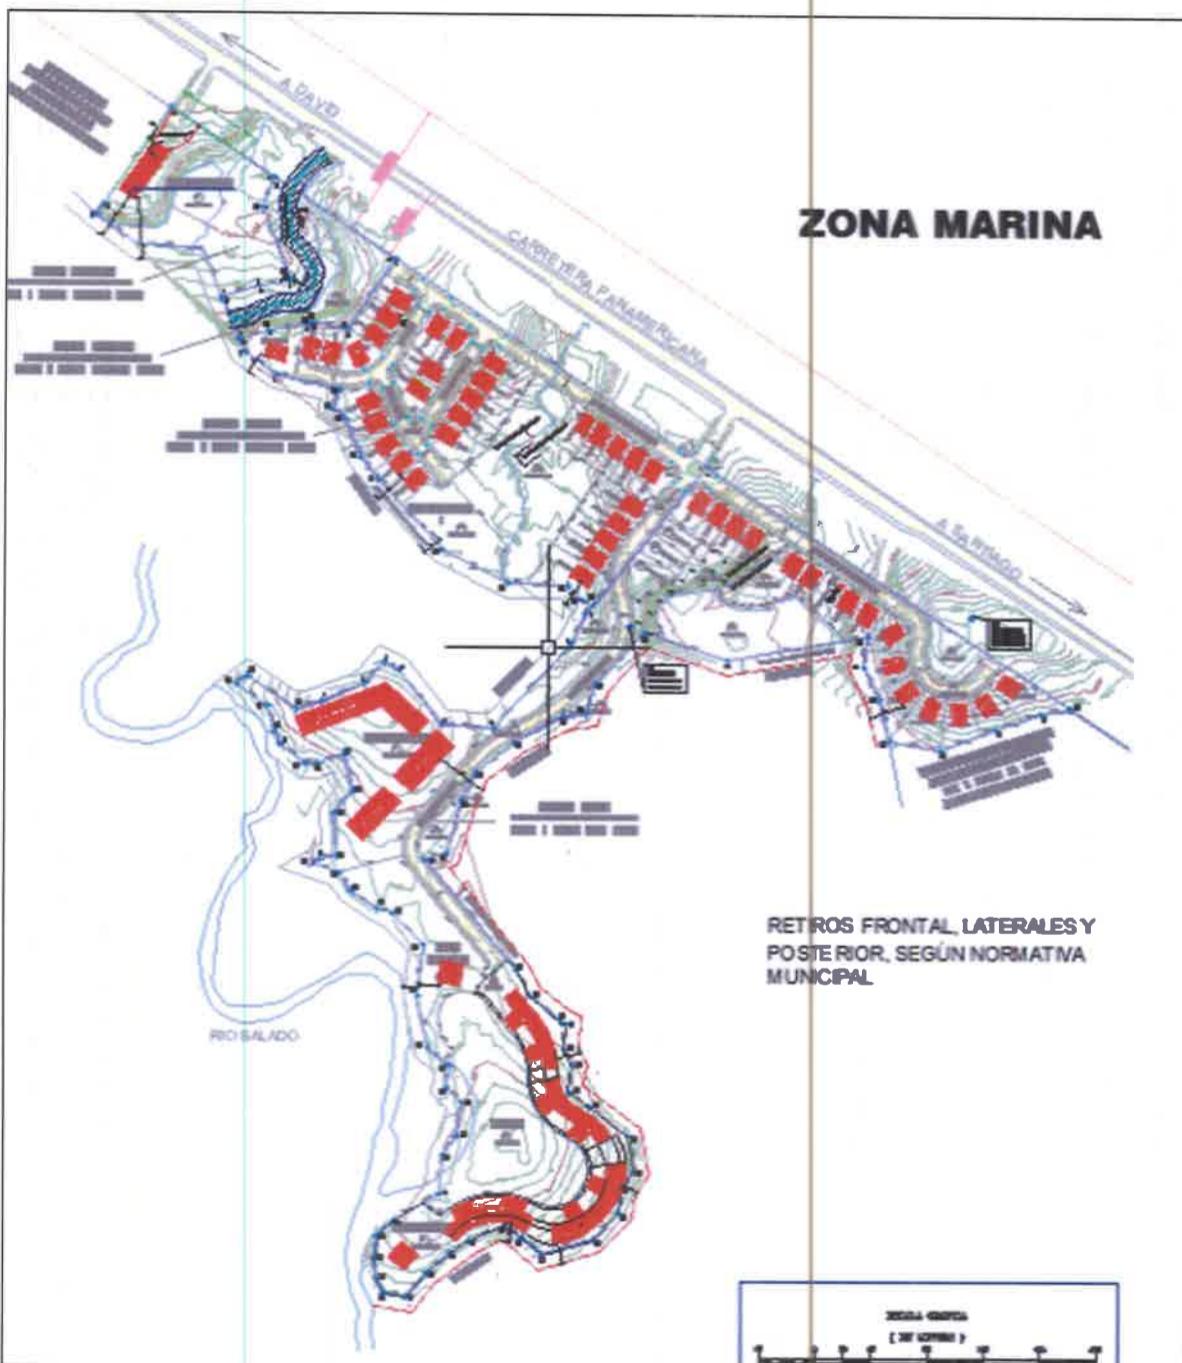
En base al Texto Único de la Ley 41 de 1998, "General de Ambiente de la República de Panamá", en su Artículo 73, "*Los recursos marinos y costeros son bienes de dominio público del Estado, y su aprovechamiento, manejo y conservación estarán sujetos a las disposiciones que, para tal efecto, emita el Ministerio de Ambiente...*", la Dirección de Costas y Mares es la responsable de velar por el cumplimiento de las leyes y normas que protegen a los manglares para que cumplan con su función ecosistémica, por lo cual consideramos a mejor criterio técnico que debido al pronunciado desnivel del terreno indicado en los informes de inspección a la Zona Marina, y las medidas de mitigación propuestas, de la menor intervención en el terreno para realizar las construcciones de: 113 condominios (uso de suelo norma RM1C2), 50 viviendas unifamiliares (R2D3); que debe establecerse una zona buffer de al menos 10 metros adicionales a los 10 de amortiguamiento.

Imagen #2 Plano de Anteproyecto "Hacienda Corotú" (Fuente: Primera Información Aclaratoria, pág. 117).

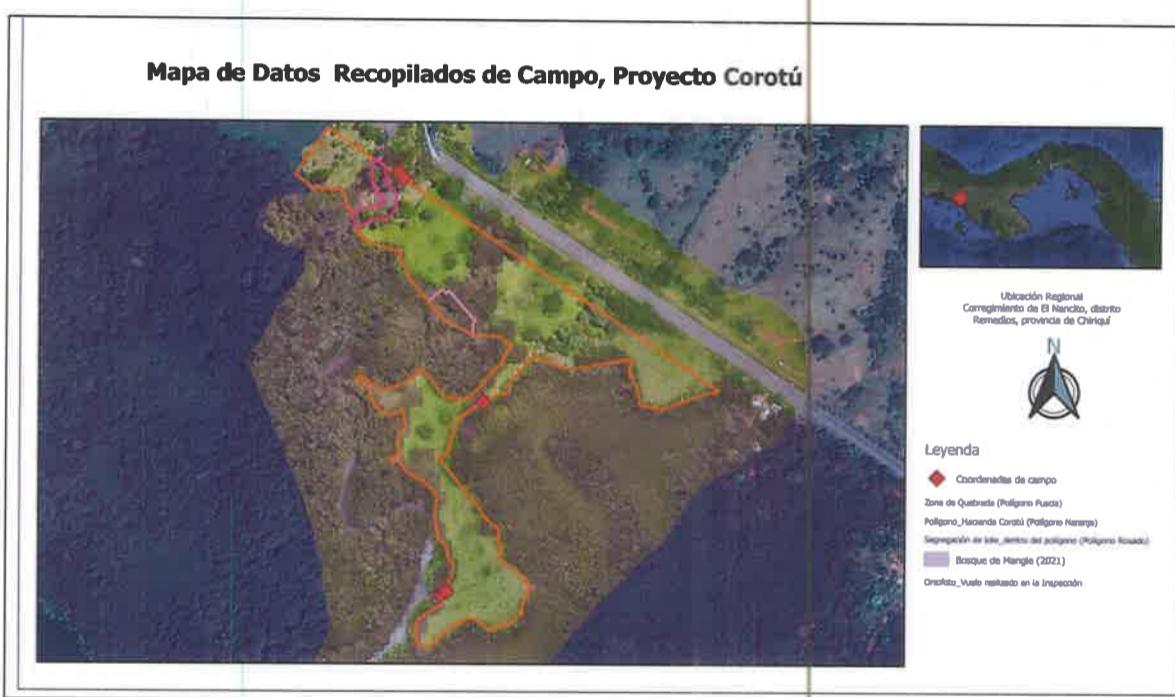
En la verificación de coordenadas se proponen obras en cauce en áreas con cobertura de manglar, y la instalación de la depuradora #3.

Imagen #3 Se observa presencia de manglar en servidumbre de la quebrada Espave y sin nombre, en el polígono de la depuradora #3. Adicional se observó manglar dentro y en colindancia en los puntos donde se tomaron coordenadas en campo.

Por lo tanto, se reitera la pregunta, En caso de que alguna infraestructura se ubique dentro de la zona de manglar, ésta deberá ser reubicada para evitar la afectación del mismo y de ser así, deberá presentar la ubicación georeferenciada.

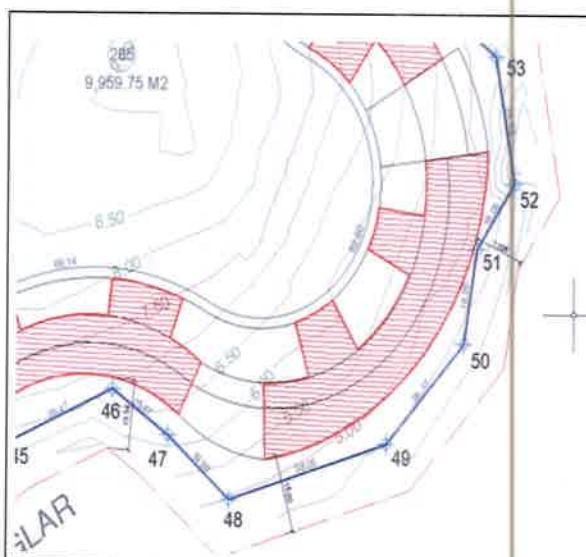
Imagen #3 Anteproyecto presentado, se observan propuestas de ubicación de infraestructuras al límite de los 10 metros de amortiguamiento.

Recomendamos establecer una zona de protección o buffer de al menos 10 metros para evitar afectaciones a futuro por impactos generados en la fase de ocupación de las residencias y condominios.
