24
25INFORME DE INSPECCIÓN TÉCNICA
SAPB N°-10-2022.

Proyecto “Canal Perimetral Escuela Hijo del Carpintero” Categoría I.

INFORME TECNICO DE INSPECCION. N °- 009 -2022

**SECCIÓN DE EVALUACIÓN DE ESTUDIO DE IMPACTO AMBIENTAL
INFORME TÉCNICO DE INSPECCIÓN DE CAMPO DE EsIA, CATEGORÍA I
DRPO-SEIA-II0-018-2022**

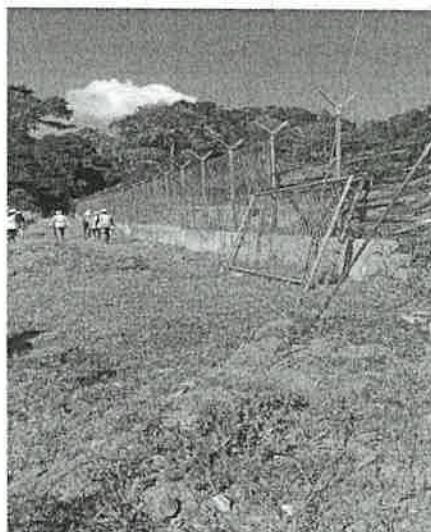
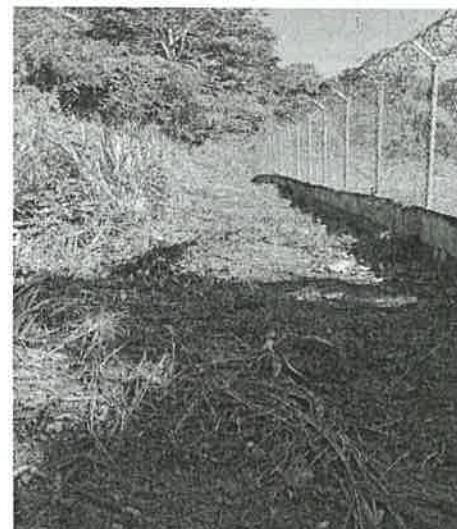
Evidencia fotográfica del sitio

El terreno a intervenir ya ha sido impactado con el desarrollo del proyecto de la escuela El Hijo del Carpintero, por lo que la presencia de vida silvestre dentro del área de influencia

Calle Panamericana, Ave. De Las Américas, Frente al MOP, arriba de Agro centro, Tel: 500 08 55 ext. 6427
directa es casi nula sin embargo en sus alrededores si se escuchó avifauna ya que existe bosque en los alrededores del proyecto.

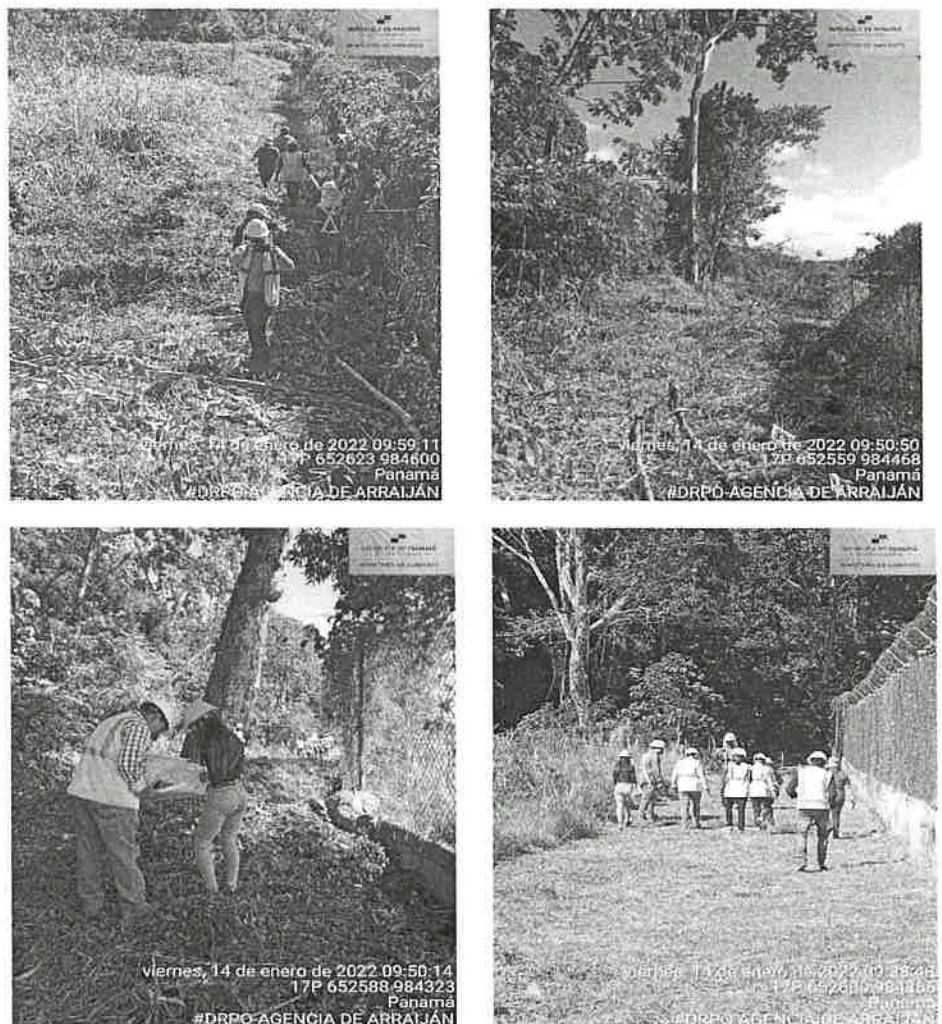
- Se aprecia que la vegetación que existe actualmente es gramínea, con 6 árboles aislados, los mismos están dentro del alineamiento del futuro proyecto.
- Panorámica dónde , se desarrollará el proyecto "Canal Perimetral Escuela Hijo del Carpintero", ubicadas en las siguientes coordenadas geográficas **UTM WGS 84:**

El área total de la huella del proyecto Canal Perimetral Escuela Hijo del Carpintero es de **0.31 has**, de gramínea con seis árboles aislado, para este caso no se requiere inventario forestal.

De aprobarse el Estudio de Impacto Ambiental el promotor del proyecto “Canal Perimetral Escuela Hijo del Carpintero” ,antes de construir debe solicitar y cancelar el pago de indemnización ecológica..

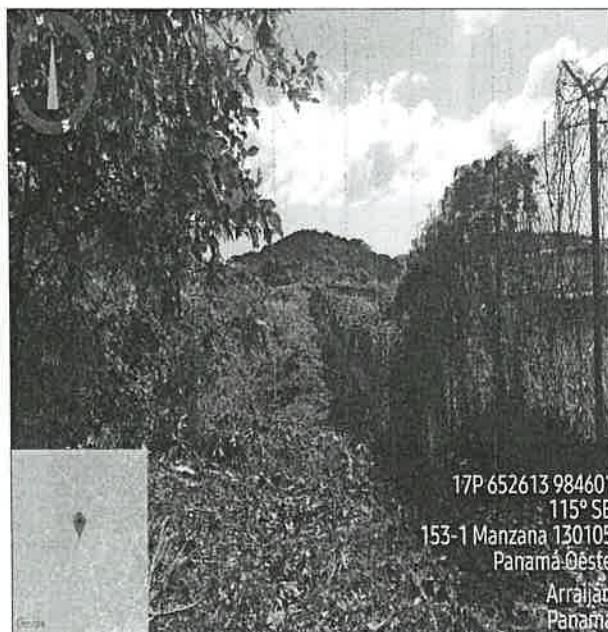
Imagen 1. Vistas del área donde será construido el canal perimetral.

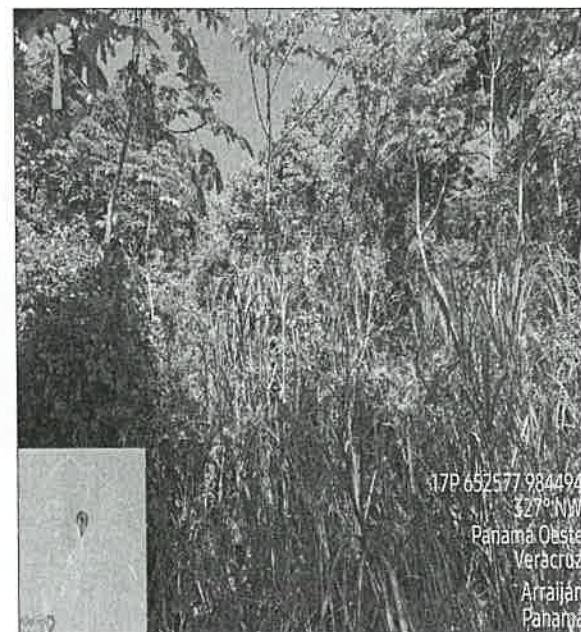
Imagen 2. Bosque fuera de la huella del proyecto que no será intervenido.

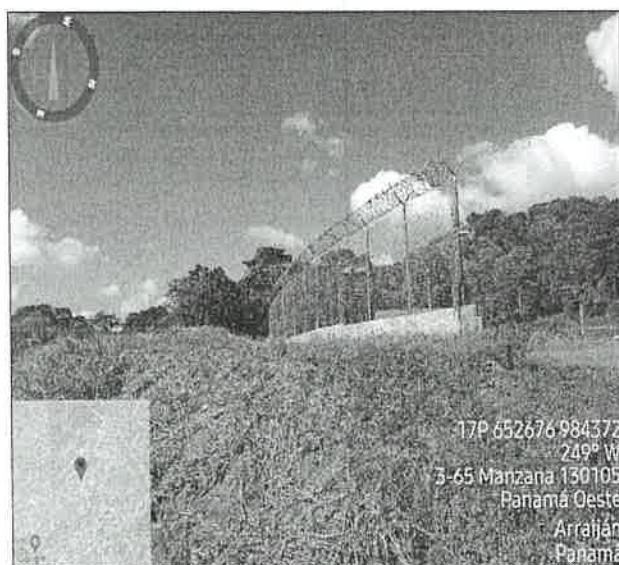
Imagen 3. Cerca perimetral de la escuela.

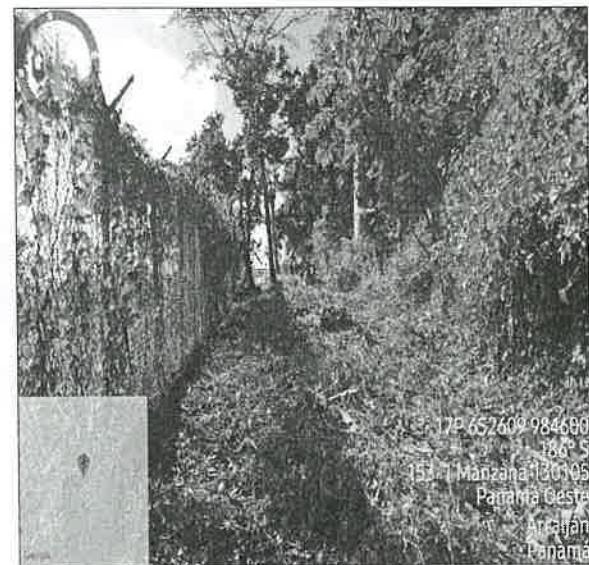
Imagen 4. Otra vista de la huella del proyecto compuesta por vegetación tipo gramínea y árboles dispersos.
