INFORME DE INSPECCIÓN TÉCNICA S.A.P.B. – 128 – 2021

Evaluación del PLAN DE RESCATE Y REUBICACIÓN DE FLORA Y FAUNA, Es.I.A. Cat. 1,
Proyecto “**OPERACIÓN DE PLANTA DE ASFALTO LOMA COVÁ**”

INFORME TÉCNICO DE INSPECCIÓN N°-150-2021

**SECCIÓN DE EVALUACIÓN DE ESTUDIO DE IMPACTO AMBIENTAL
INFORME TÉCNICO DE INSPECCIÓN DE CAMPO DE EsIA, CATEGORÍA I
DRPO-SEIA-IIO-245-2021**

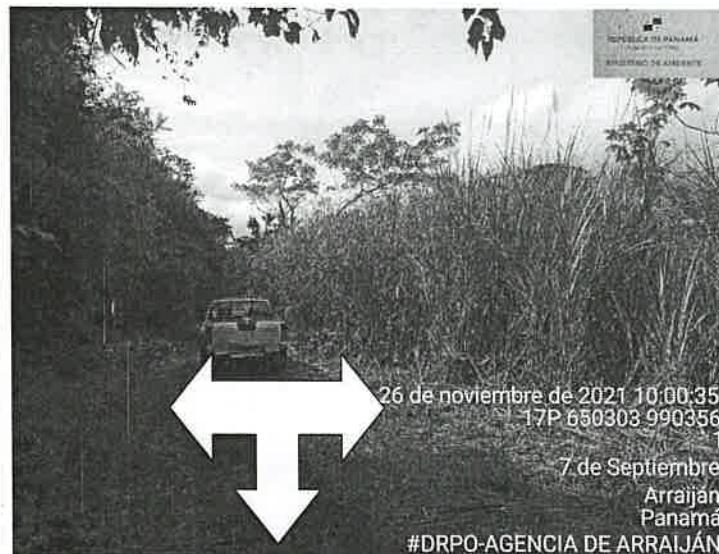
Coordenadas de Ubicación Datum UTM WGS84		
Punto 1	Norte	Este
	990356	650303

Panorámica de la vegetación que está dentro del polígono a desarrollar para el establecimiento de una Planta de Asfalto, ubicadas en las siguientes coordenadas geográficas **UTM WGS 84**:

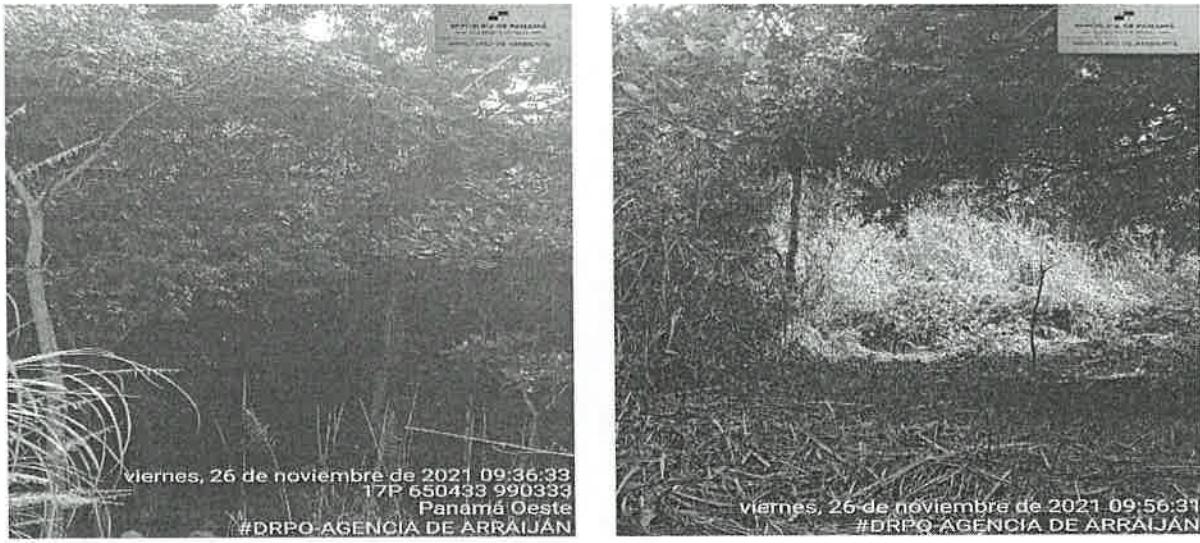
Coordenadas de Ubicación Datum UTM WGS84		
Punto 2	Norte	Este
	990333	650433

Punto de inicio del proyecto en estudio, formada por bosque secundario con desarrollo intermedio y gramínea.

Panorámicas de las áreas interna donde se aprecia la vegetación de un bosque secundario con desarrollo intermedio y gramínea.

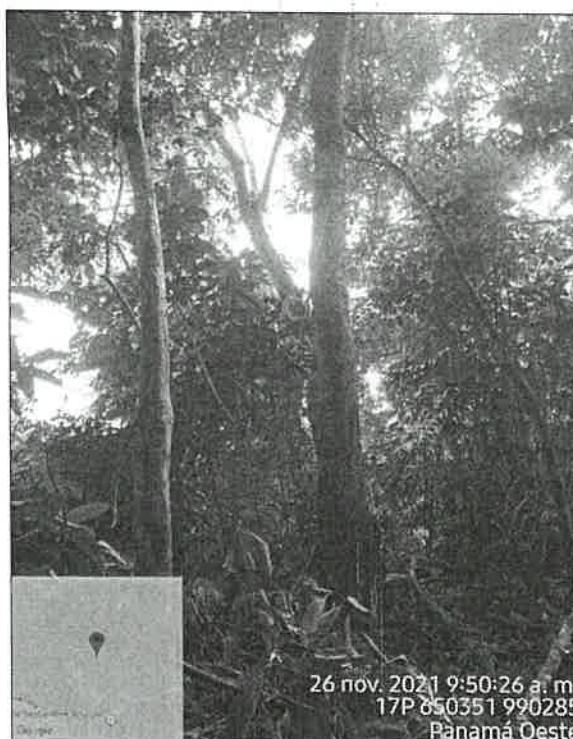
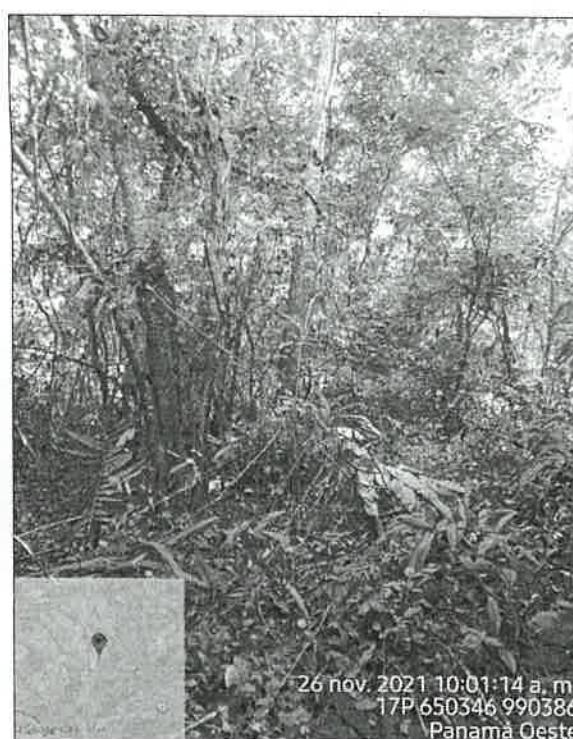
Imagen 1 y 2. Vegetación compuesta por un bosque secundario con desarrollo intermedio.

Se solicita realizar un inventario forestal pie a pie dentro de la huella del proyecto y se marque con cinta cada árbol inventariado, con diámetros iguales o mayores a 15 cm.

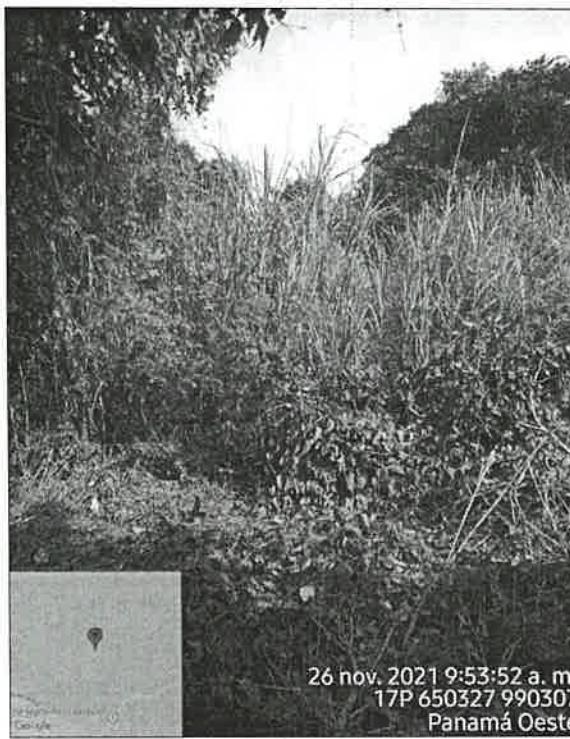
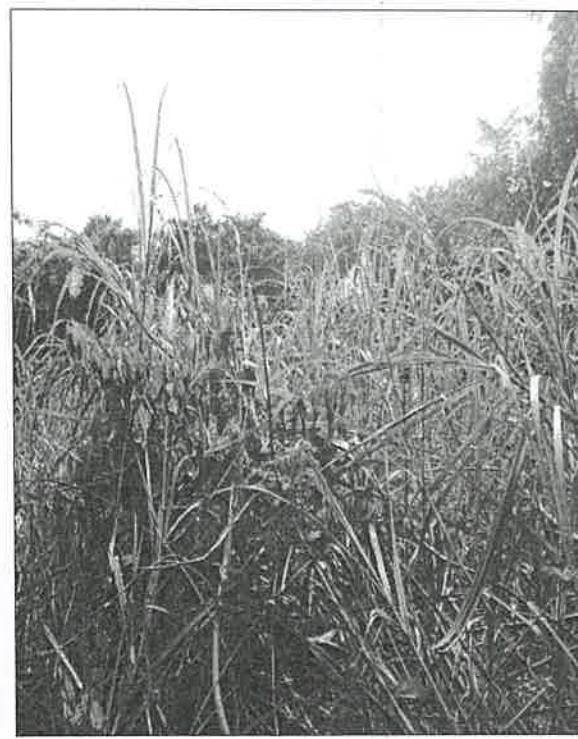
Imagen 3 y 4. Otra vista de la vegetación compuesta por paja canalera (*Saccharum spontaneum*).
