## INFORME DE INSPECCIÓN TÉCNICA SAPB N°-130-2021.

## Proyecto “PICKNIC PLAZA” Categoría I.

**INFORME TÉCNICO DE EVALUACIÓN (CAT-I)**

SECCIÓN DE EVALUACIÓN DE IMPACTO AMBIENTAL  
INFORME TÉCNICO DE INSPECCIÓN DE CAMPO  
DRPO – SEIA – IIO – 267 – 2021

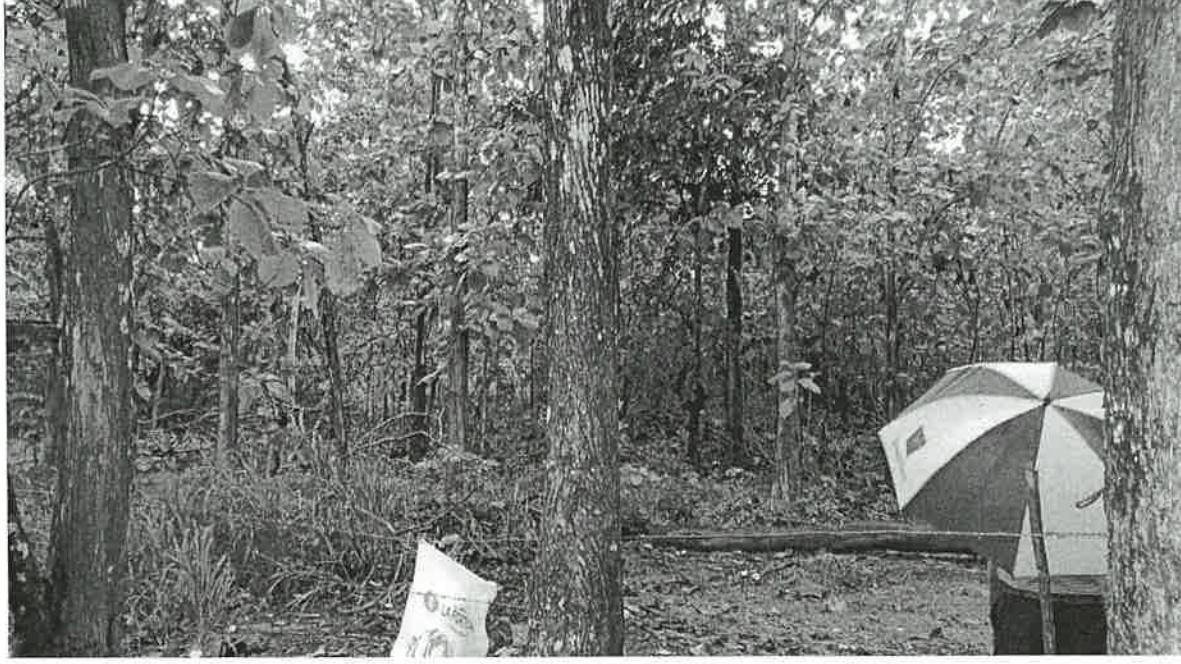
**Plantación**

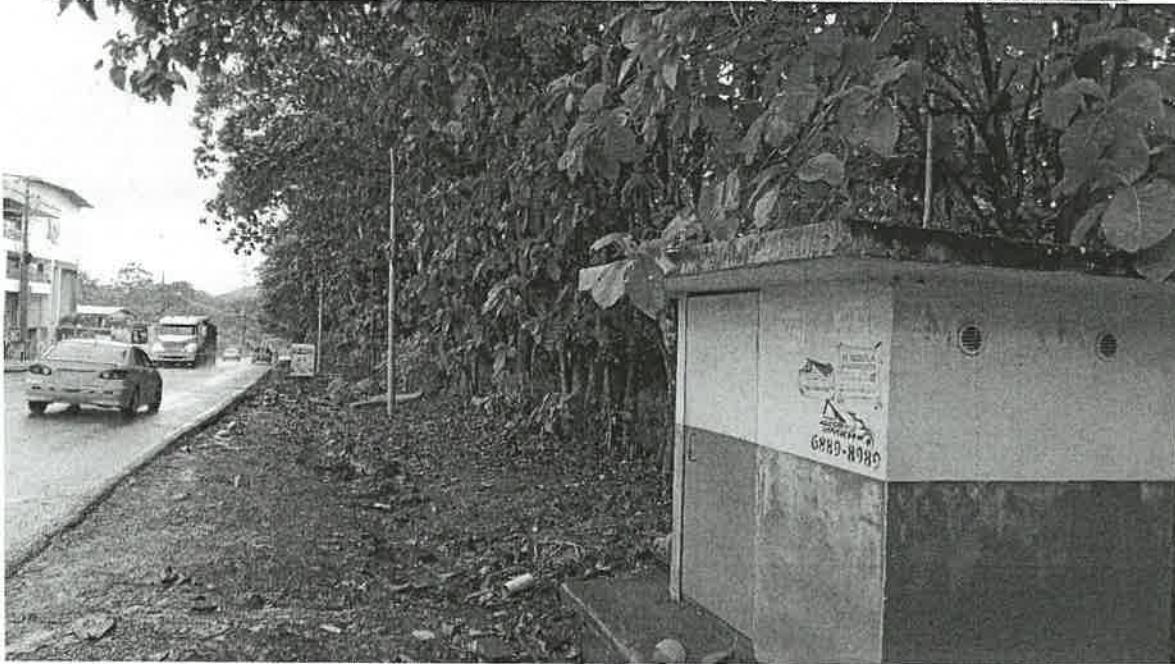
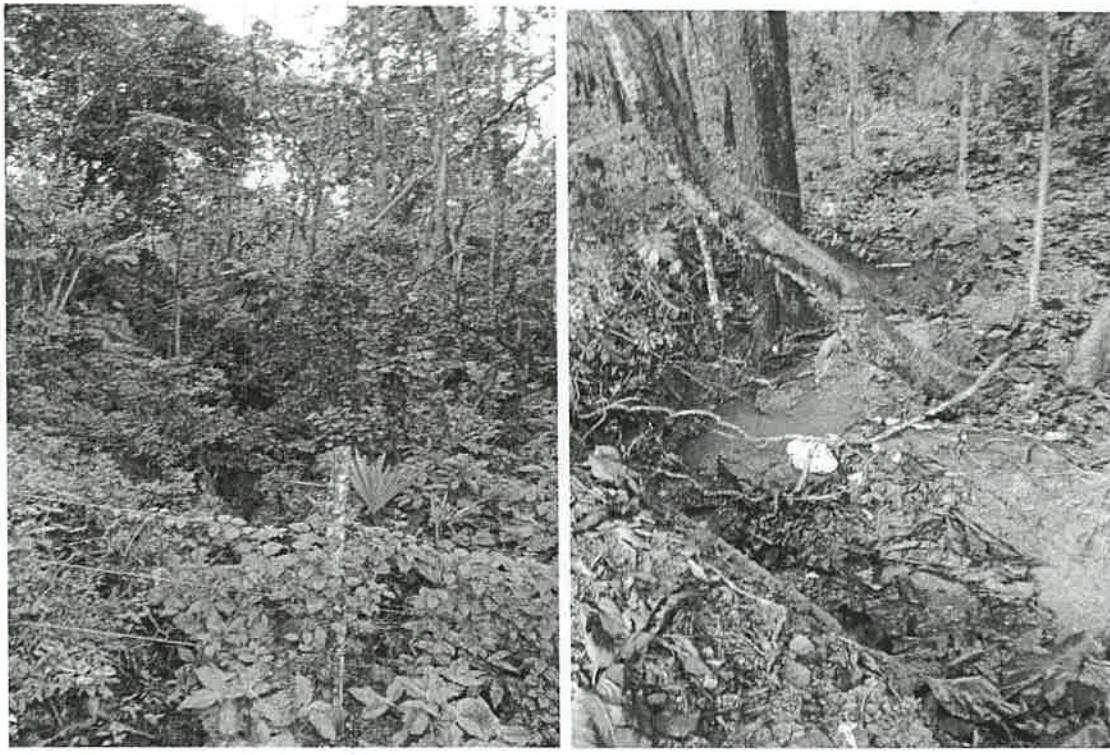
**Sistema de drenaje dentro de la finca**

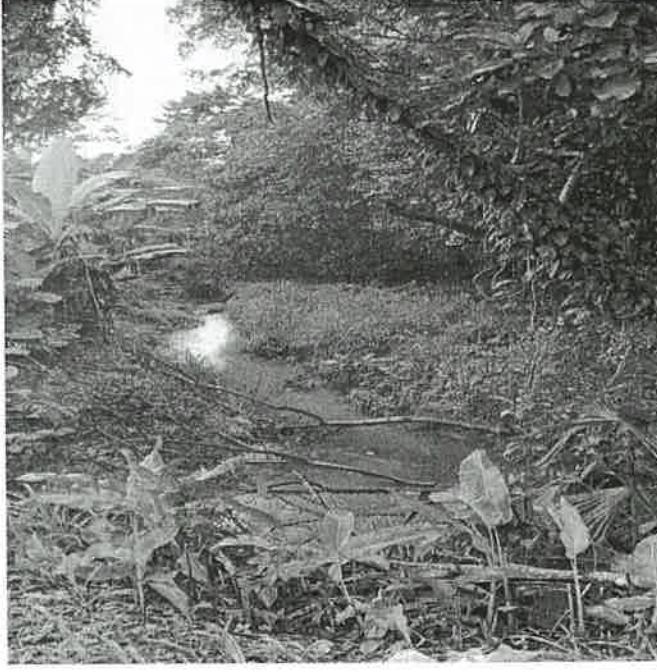
**Quebrada Polonia**

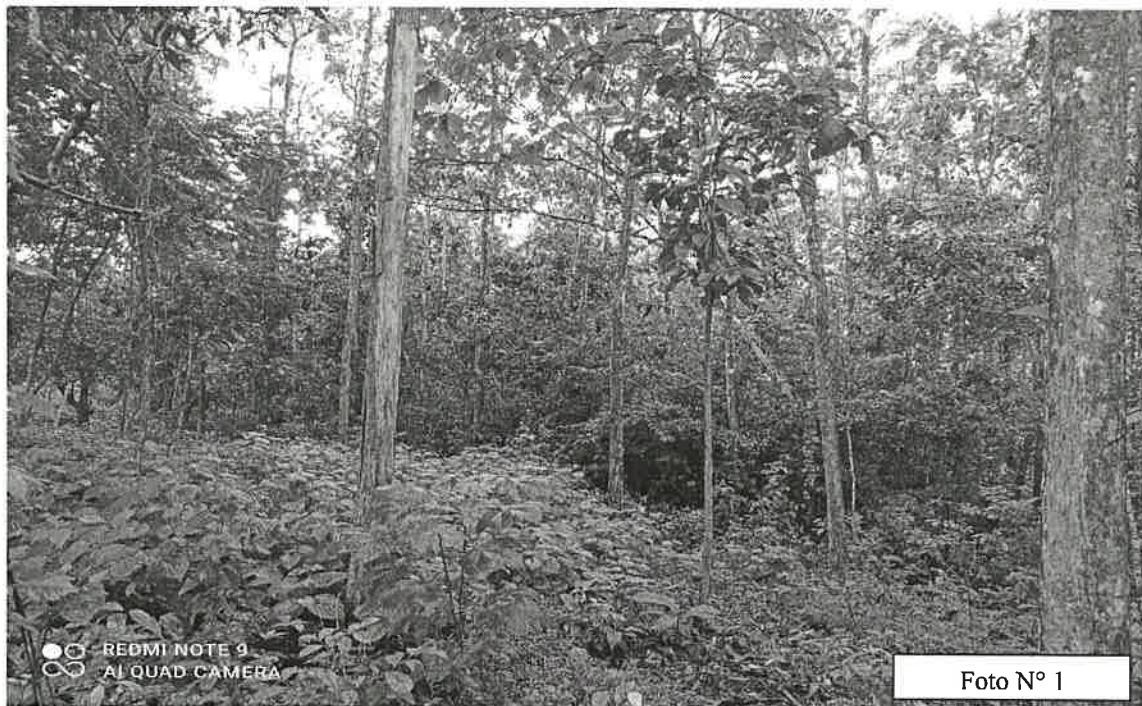
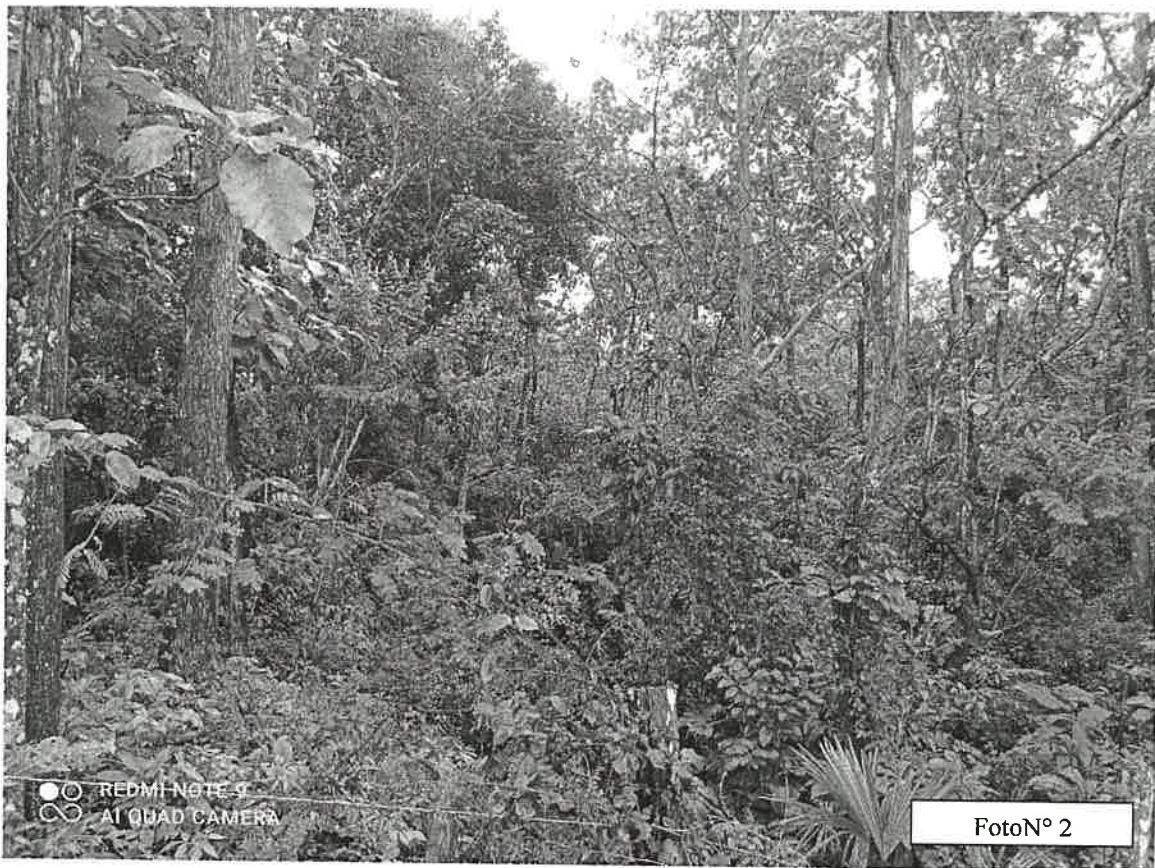
Foto 1 y 2: Se puede observar como se ha desarrollado el soto bosque dentro de la plantación, dando lugar a un Bosque Secundario Muy Joven (Rastrojo).

- Luego de realizar la inspección ocular en campo, se puede determinar que dicha vegetación no concuerda con lo plasmado dentro del Estudio de Impacto Ambiental; ya que si bien es cierto el terreno inicialmente era una plantación forestal, en la actualidad se ha desarrollado un tipo de **Bosque Secundario Muy Joven (RASTROJO)**, en más de la mitad de dicho terreno y el mismo debe ser considerado dentro de la descripción de componente flora, se puede observar en el documento presentado que se mencionan tres (3) parcelas de muestreo, las cuales en campo no se observaron marcadas, adicional a que no se presentaron coordenadas para georreferenciar a cada una.

- **Es necesario, se presente dentro de este estudio, un mapa el cual muestre la distribución y localización de cada parcela confeccionadas dentro de este terreno.**

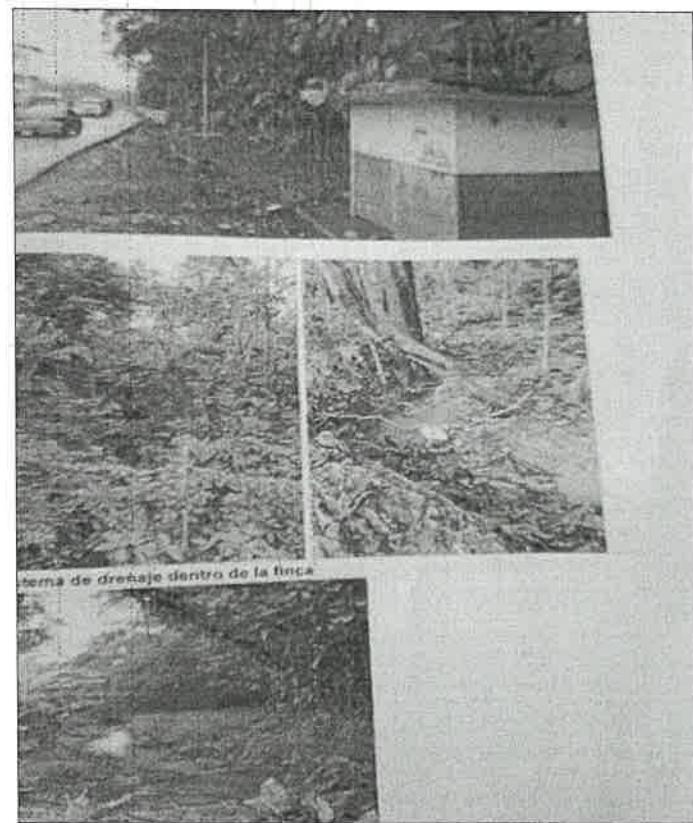
CASETA DE BOMBEO DE AGUA Y RECORRIDO DE LA TUBERÍA DEL IDAAN, ADEMÁS DEL RECORRIDO DE LA FUENTE HIDRICA DE LA QUEBRADA POLONIA.

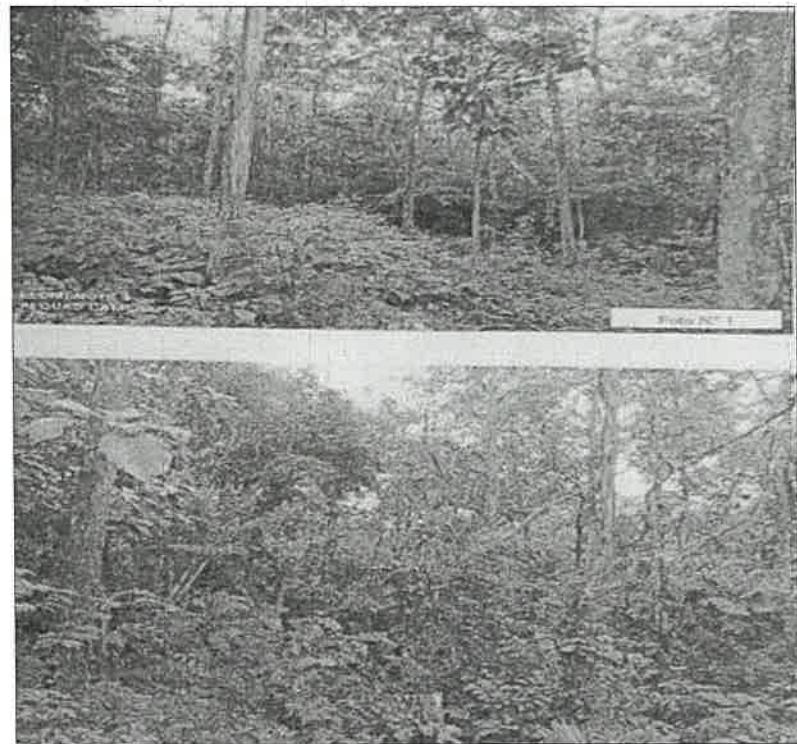
PARTE DE LA VEGETACIÓN EXISTENTE, INCLUYENDO LA PLANTACIÓN DE TECA.
