INFORME DE INSPECCIÓN TÉCNICA S.A.P.B. – 143 – 2021

Evaluación del PLAN DE RESCATE Y REUBICACIÓN DE FLORA Y FAUNA, Es.I.A. Cat. 1,
Proyecto "LOCALES COMERCIALES"

**SECCIÓN DE EVALUACIÓN DE ESTUDIO DE IMPACTO AMBIENTAL
INFORME TÉCNICO DE INSPECCIÓN DE CAMPO DE EsIA, CATEGORÍA I
DRPO-SEIA-IIO-273-2021**

INFORME TÉCNICO N° 221-2021
Informe Técnico de Inspección

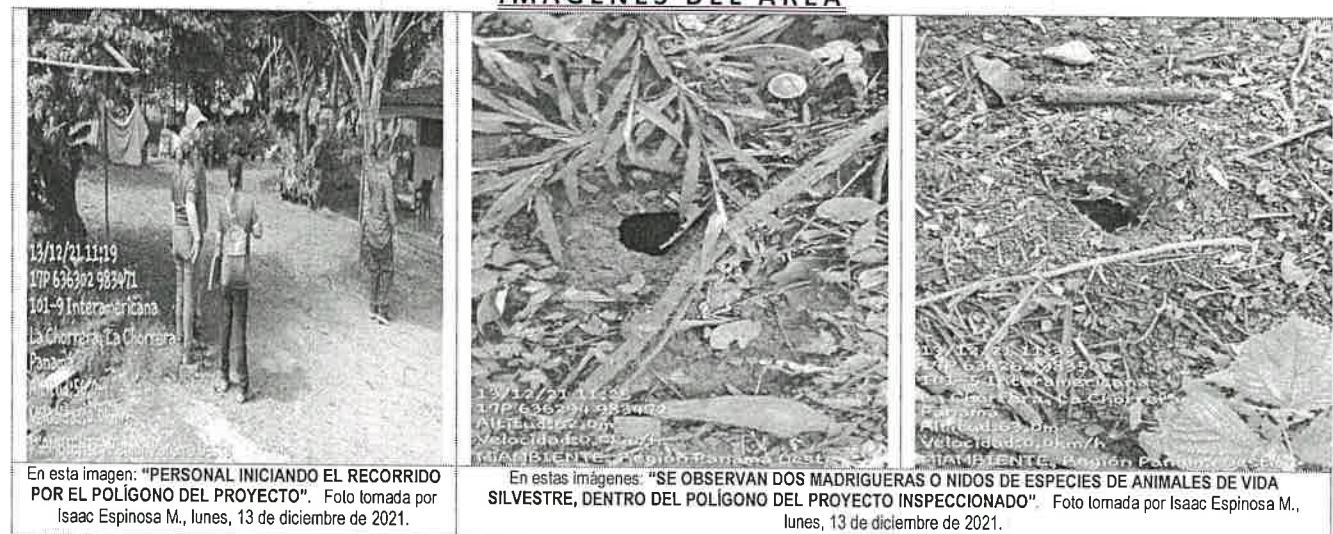
En esta imagen: "PERSONAL INICIANDO EL RECORRIDO POR EL POLÍGONO DEL PROYECTO". Foto tomada por Isaac Espinosa M., lunes, 13 de diciembre de 2021.

En estas imágenes: "SE OBSERVAN DOS MADRIGUERAS O NIDOS DE ESPECIES DE ANIMALES DE VIDA SILVESTRE, DENTRO DEL POLÍGONO DEL PROYECTO INSPECCIONADO". Foto tomada por Isaac Espinosa M., lunes, 13 de diciembre de 2021.

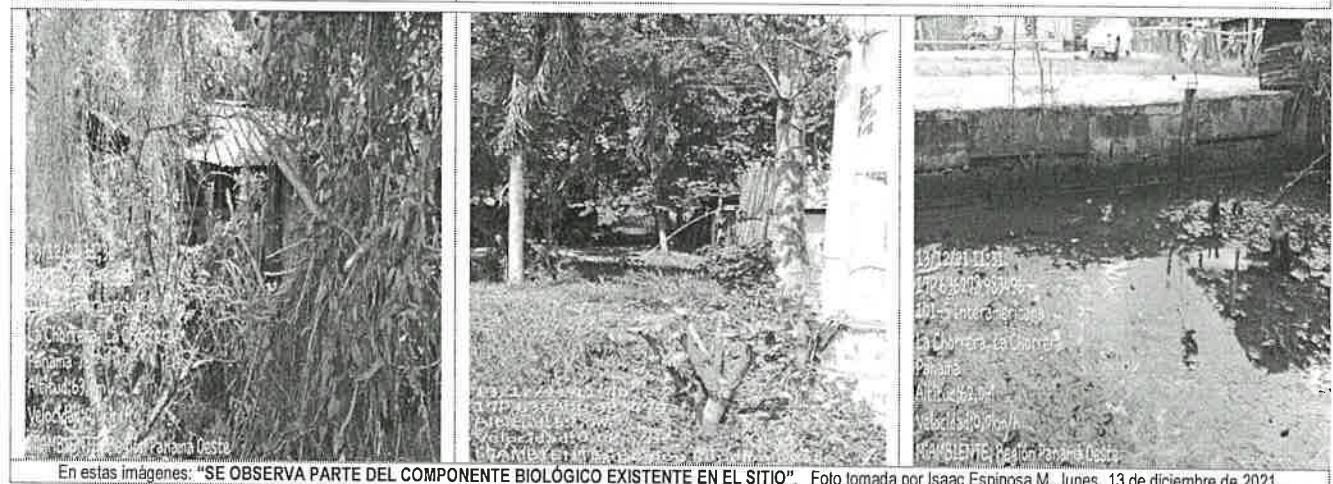
En estas imágenes: "SE OBSERVA PARTE DEL COMPONENTE BIOLÓGICO EXISTENTE EN EL SITIO". Foto tomada por Isaac Espinosa M., lunes, 13 de diciembre de 2021.

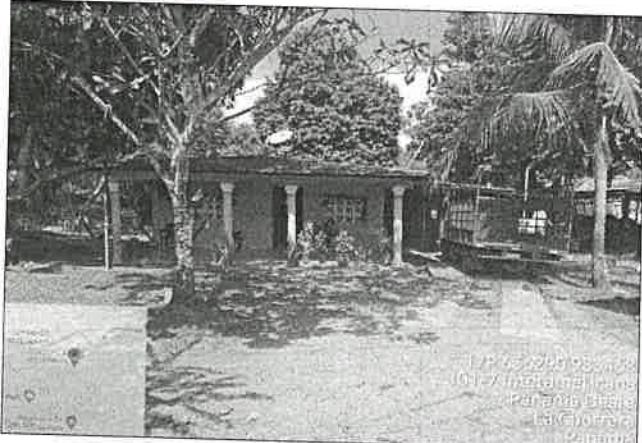
Imagen 1. Se observa vivienda dentro de la huella del proyecto, que será demolida.

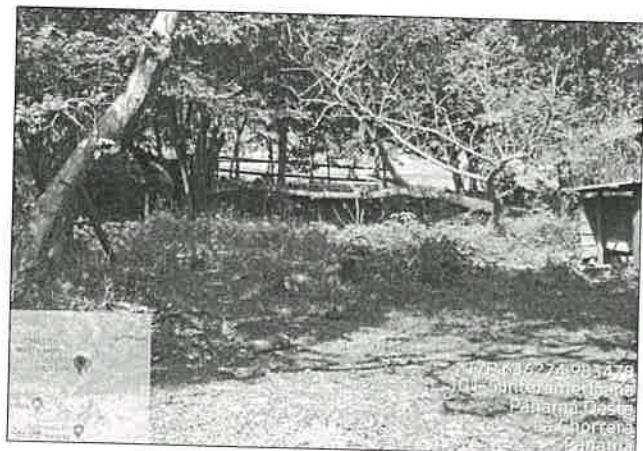
Imagen 2. Se observan árboles dispersos

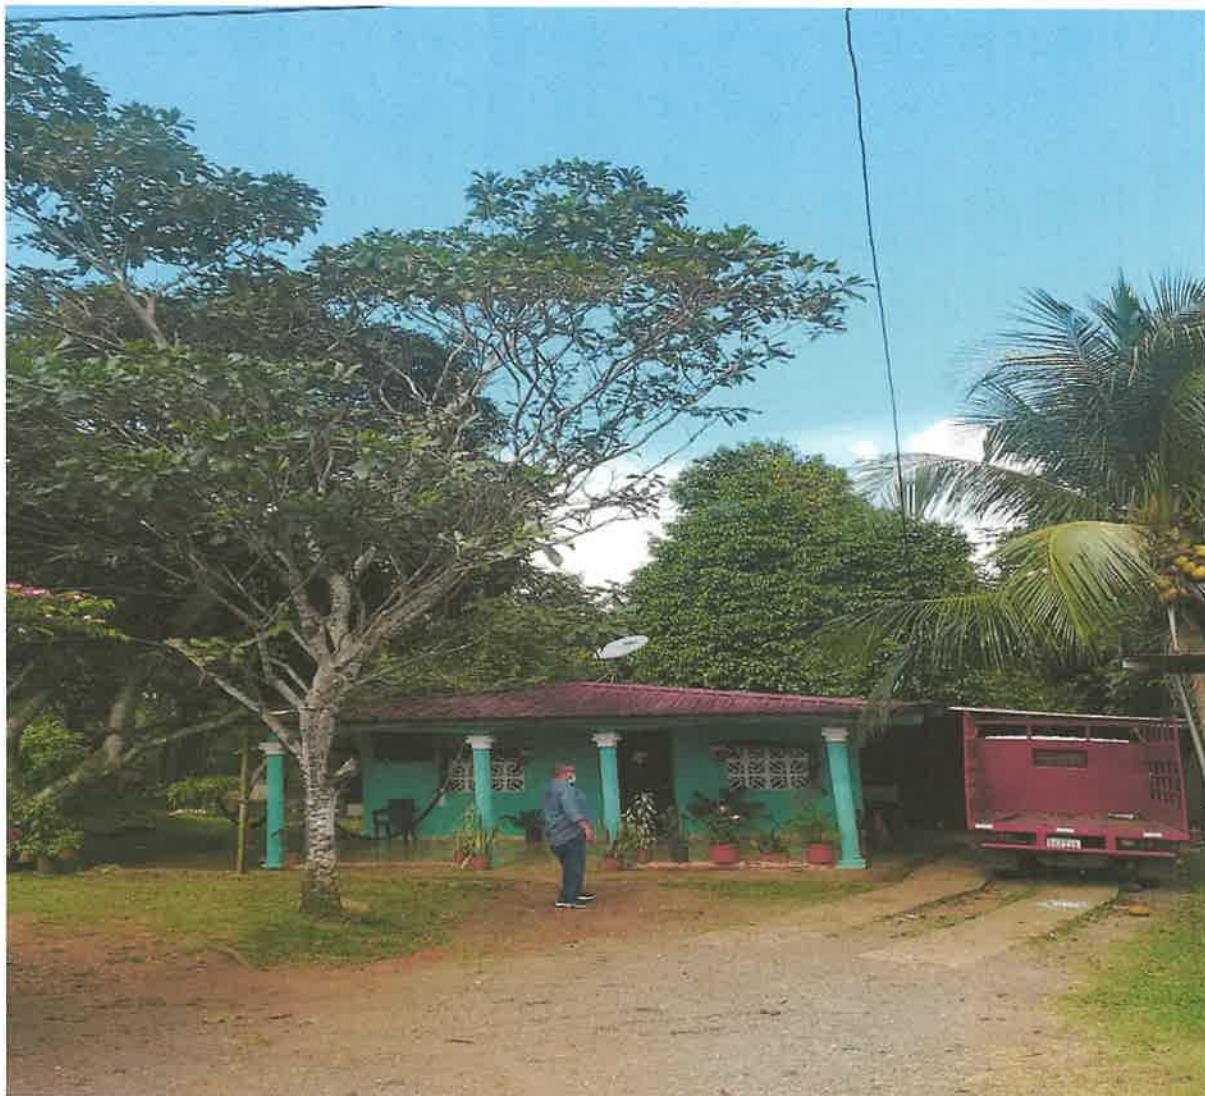
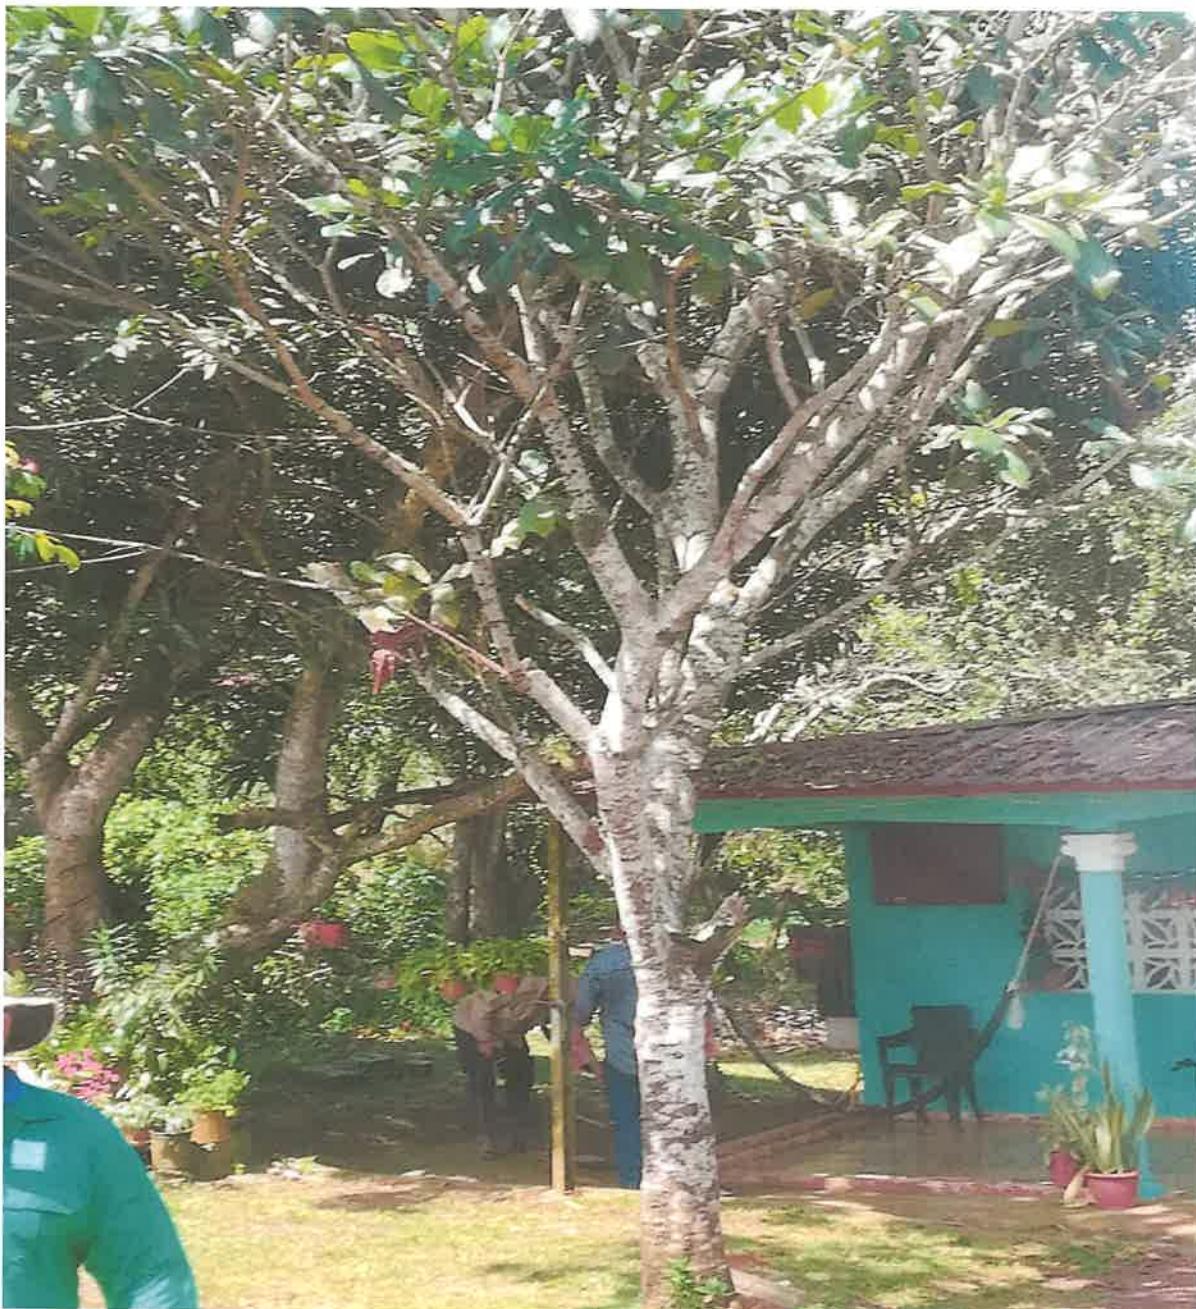
EVIDENCIA FOTOGRÁFICA

El área donde se pretende desarrollar el proyecto, se encuentra una vivienda existente la cual será próximamente demolida según, lo plasmado en el Estudio de Impacto Ambiental

El globo de terreno donde se pretende desarrollar el proyecto, posee vegetación de árboles aislados, de diferentes especies tales como frutales y maderables.
