INFORME TÉCNICO DE INSPECCIÓN

DRCC-IIo-230-2023

Proyecto:	“EDIFICIOS GATÚN N° 38 Y N° 39”
Promotor:	CONSTRUCTORA E INVERSIONES DEL SUR, S.A.
Categoría:	I
Consultores ambientales:	INGENIERIA AVANZADA, S.A. IAR-074-97 RICARDO ANGUILZOLA IRC-031-04 ROBERTO PINNOCK IRC-079-01 KATHLEEN DEL BUSTO IRC-017-2019 JORGE CASTILLO IRC-034-04
Localización del proyecto:	PROVINCIA DE COCLÉ, DISTRITO DE ANTÓN, CORREGIMIENTO DE RIO HATO, SECTOR DE BIJAO
Fecha de inspección:	04 de octubre de 2023
Fecha de informe:	05 de octubre de 2023
Participantes:	<ul style="list-style-type: none">• Jorge Castillo- Consultor ambiental del proyecto• Magdiel Gierhart – Arquitecto del proyecto• Rubén Correa - MiAMBIENTE, Regional de Coclé• Yarianis Santillana – Sección de Evaluación de Impacto Ambiental- MiAMBIENTE, Regional de Coclé• Kiriam González – Sección de Evaluación de Impacto Ambiental- MiAMBIENTE, Regional de Coclé

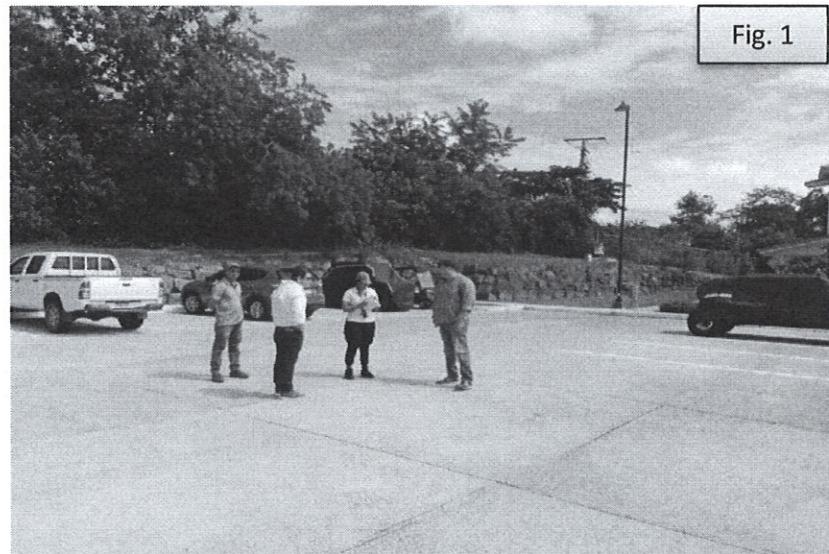
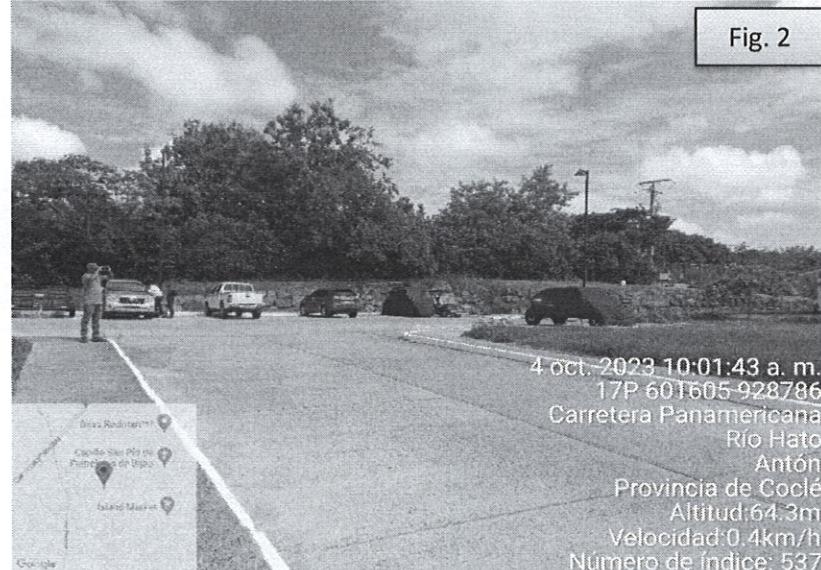
Observación 1: Durante la inspección se pudo observar que la vegetación existente en el área de influencia directa del proyecto es tipo gramínea. Y algunos árboles y arbustos específicamente en la parte posterior del polígono como parte de la cerca viva. También se observaron plantas ornamentales en la línea divisoria con el edificio N° 40.

Fig. 1 y 2: Se puede observar los participantes de la inspección en el área de estacionamiento existente. Donde se visualiza la cerca viva existente en la parte posterior del polígono del proyecto.

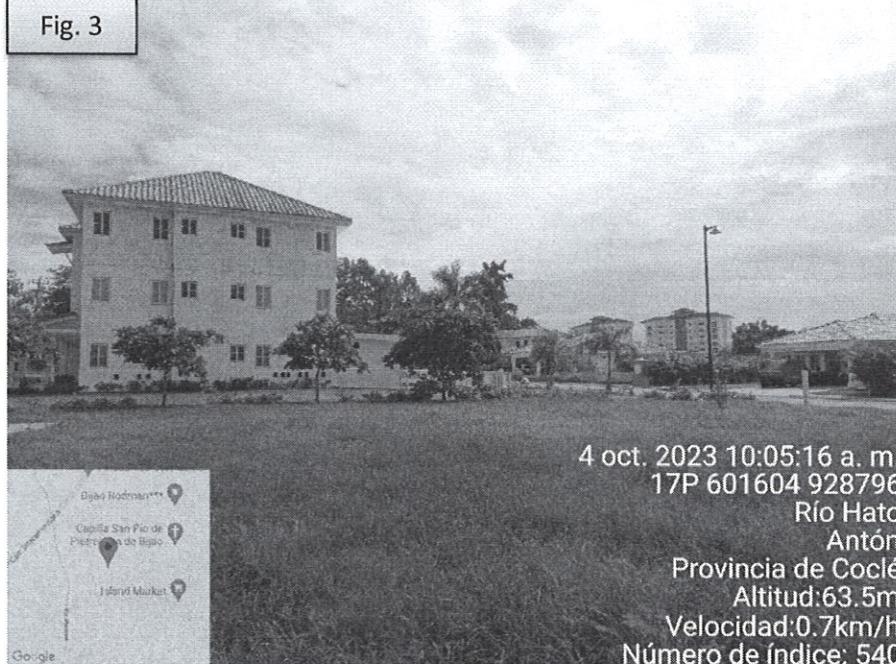
Fig. 3 y 4: Se puede observar la vegetación existente (gramínea) en las áreas inspeccionadas, las cuales se ubican al lado del edificio N° 40.

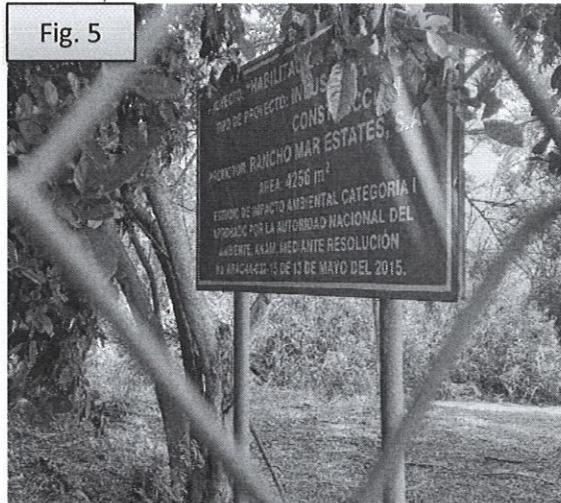
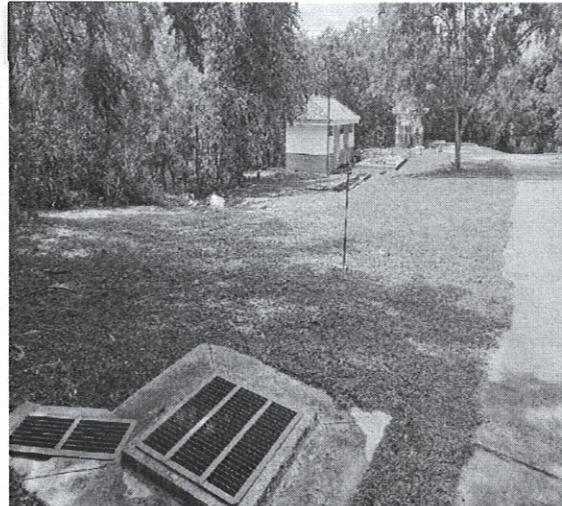
Observación 4: Durante la inspección se consultó la fuente de abastecimiento de agua potable y la ubicación de la PTAR existente, de la cual indican en el EsIA, que conectarán los dos edificios para el manejo de las aguas residuales tratadas para la etapa de operación. De la cual el consultor ambiental y el arquitecto nos llevaron a la entrada del polígono de la PTAR, se tomaron fotografías y coordenadas y se les consultó si contaban con algún documento que indicara que en efecto si les iban a brindar dicho servicio. Del cual nos respondieron que tramitarán dicho documento al igual que para el suministro de agua potable para la etapa operativa del proyecto.

Fig. 5 y 6: Se puede observar el área señalada donde se ubica la PTAR que proponen utilizar para el manejo de las aguas residuales en la etapa operativa del proyecto.

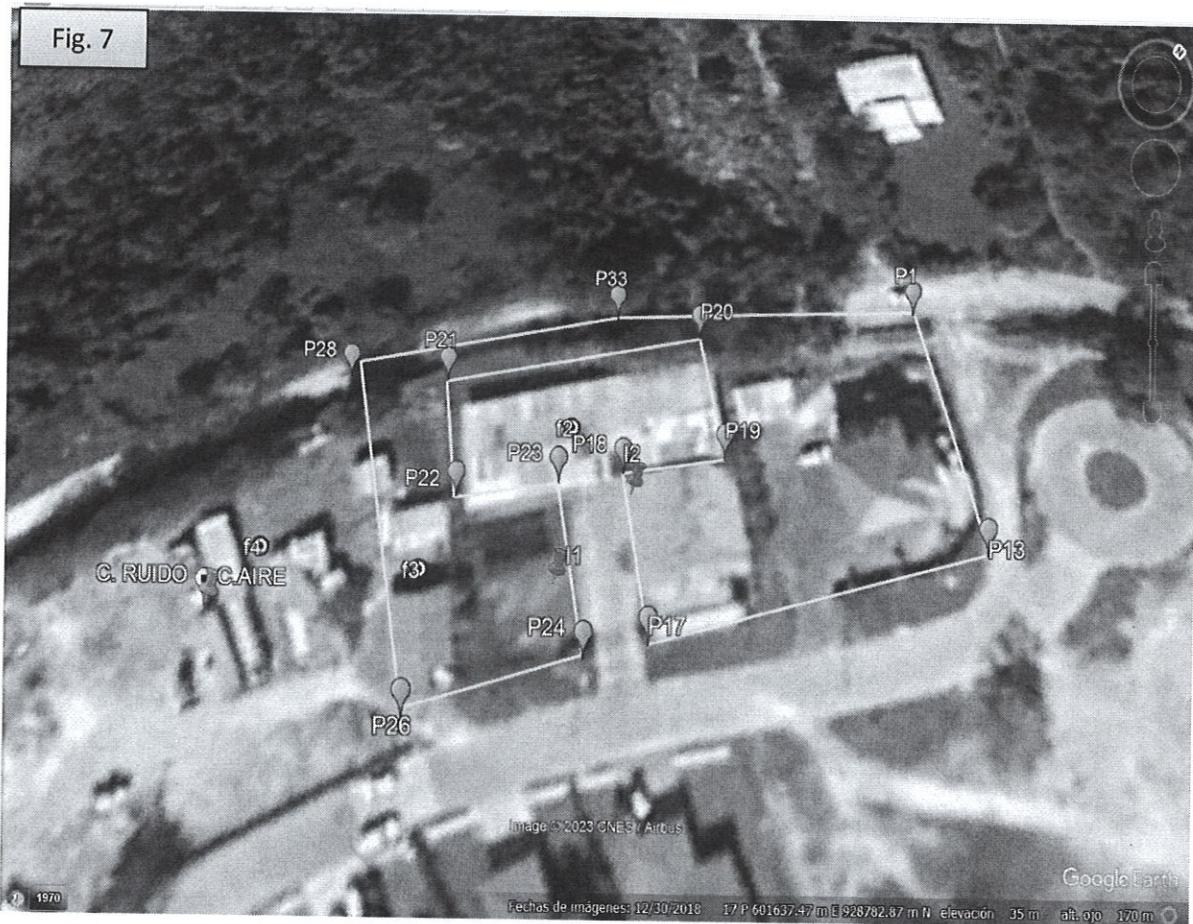
- Al cotejar las coordenadas tomadas durante la inspección en comparación con las coordenadas del polígono del EsIA, se evidenció que en cuanto a las coordenadas de ubicación del área inspeccionada si es acorde al área señalada en el EsIA.

- También se cotejaron las coordenadas de los informes de monitoreos de calidad de aire y ruido la cual no están dentro del polígono del proyecto, sino que se ubican en áreas cercanas a dicho polígono. Cabe mencionar que por ser áreas próximas se considera validos los resultados. Sin embargo, se deja constancia que no fueron realizados dentro del polígono del proyecto.

Fig. 7: Vista en Google Earth Pro, con referencia de las coordenadas tomadas en campo durante la inspección las cuales se ubican dentro del polígono presentado en el EsIA. Sin embargo, las coordenadas correspondientes al monitoreo de calidad de aire y ruido se ubican próximo al área del polígono del proyecto.
