INFORME TÉCNICO DE INSPECCIÓN

DRCC-IIO-0135-2019

Proyecto:	CAMPO SANTO MIRAFLORES
Promotor:	RAMIMAR S.A.
Categoría:	I
Consultores ambientales:	DIOMEDES VARGAS (IAR-050-98) Y JORGE CARRERA (IRC-006-03)
Localización del proyecto:	LLANO MARÍN, CORREGIMIENTO DE EL COCO, DISTRITO DE PENONOMÉ, PROVINCIA DE COCLÉ
Fecha de inspección:	30 DE ABRIL DE 2019
Fecha de informe:	30 DE ABRIL DE 2019
Participantes:	<ul style="list-style-type: none">• Diomedes Vargas – Consultor• Yessica Morán - Evaluación de Imp. Ambiental- MiAMBIENTE, Dirección Regional de Coclé• Kiriam González - Evaluación de Imp. Ambiental- MiAMBIENTE, Dirección Regional de Coclé.

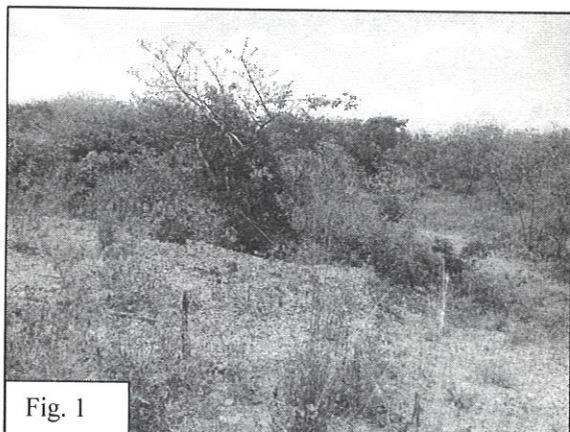
Fig. 1

En las Fig. 1. Se observa parte del área del proyecto.

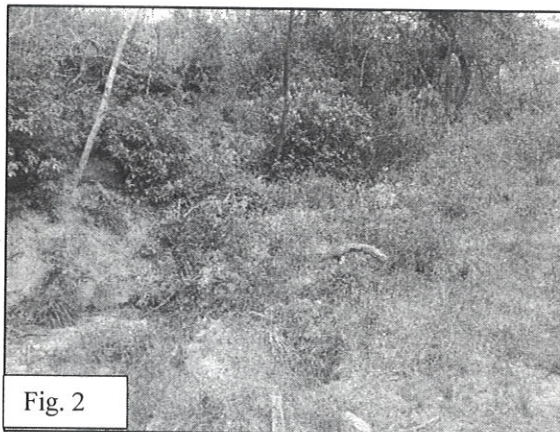
Fig. 2

Observación 2: la finca colinda con una fuente hídrica (río San José) en la cual no se pudo llegar al mismo porque la vegetación impedía el acceso. Además, mantiene drenajes pluviales en varias secciones del proyecto.

Fig. 2. Se observa un posible drenaje natural en una de las áreas del polígono del proyecto

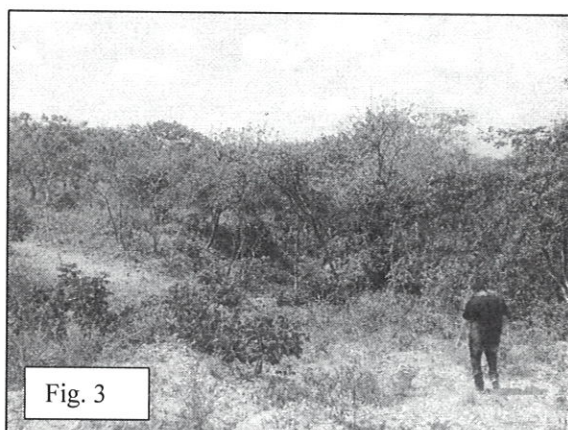
Fig. 3

Observación 3: la topografía del área es irregular con desniveles en varias zonas.

En las Fig. 3. Otra vista del área del proyecto y se observa posible paso de una fuente hídrica y se observa la topografía.

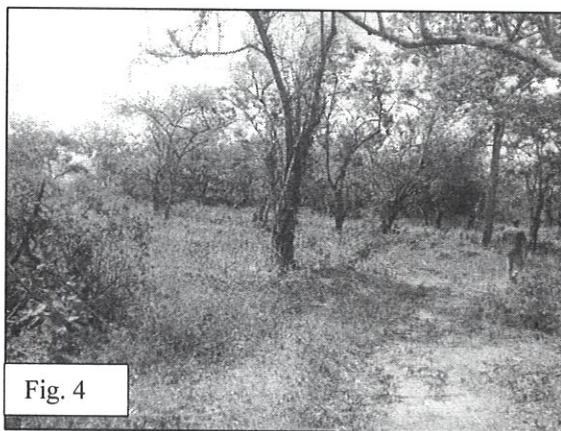
Fig. 4

Fig. 4. Lado este del área que se mantiene plana
