**MEMORANDO**  
**DRPO - SEIA - 340 - 2024**

INFORME TÉCNICO DE INSPECCIÓN DRPO – SEIA – IIO – 316 – 2024

Proyecto:	HATO MONTAÑA - MACRO LOTE 2	Categoría:	I
Promotor:	REGENTE HOLDING GROUP, S.A.		
Representante Legal:	JORGE LUIS DÍAZ PAREDES		
Localización del Proyecto:	HATO MONTAÑA, CORREGIMIENTO DE JUAN DEMÓSTENES AROSEMENA, DISTRITO DE ARRAIJÁN, PROVINCIA DE PANAMÁ OESTE.		
Fecha de inspección:	20 DE NOVIEMBRE DE 2024		
Fecha del Informe:	27 DE NOVIEMBRE DE 2024		
Participantes:	<ul style="list-style-type: none"><li>Melquiades González – Empresa promotora</li><li>Lady Palacios – SEFOR – Dirección Regional Panamá Oeste</li><li>Miguel Ríos – SSH – Dirección Regional Panamá Oeste</li><li>Elvis Castillo – SAPB – Dirección Regional Panamá Oeste</li><li>Yohana Castillo Rodríguez – SEIA – Dirección Regional de Panamá Oeste</li><li>Hilario Rodríguez – SEIA – Dirección Regional de Panamá Oeste</li><li>Leidis Reyes – SEIA – Dirección Regional de Panamá Oeste</li></ul>

INFORME TÉCNICO N° 393-2024  
Informe Técnico de Inspección

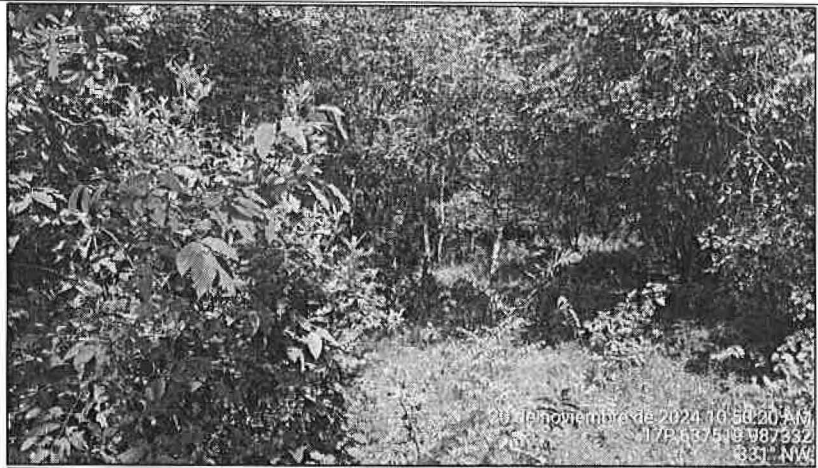
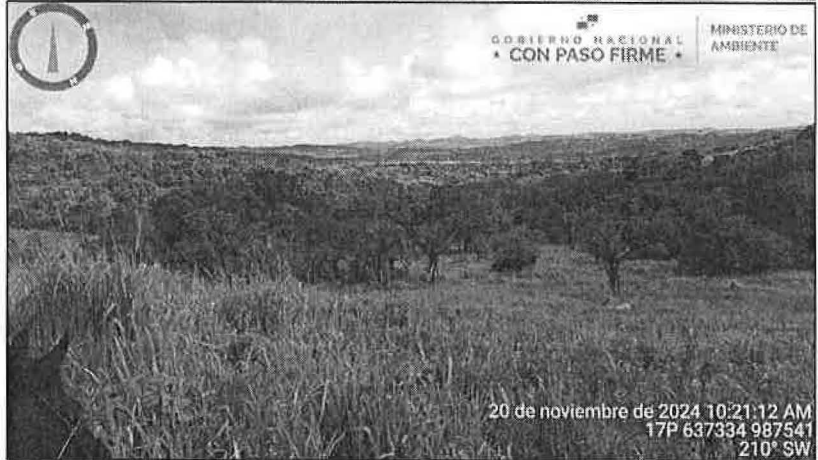
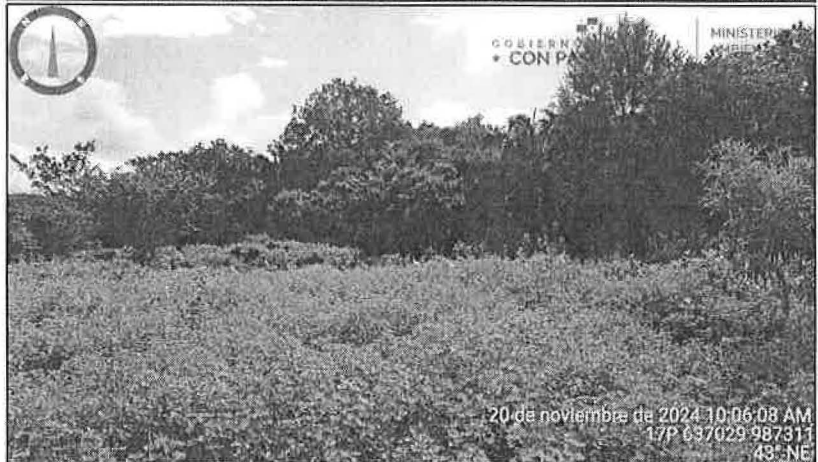
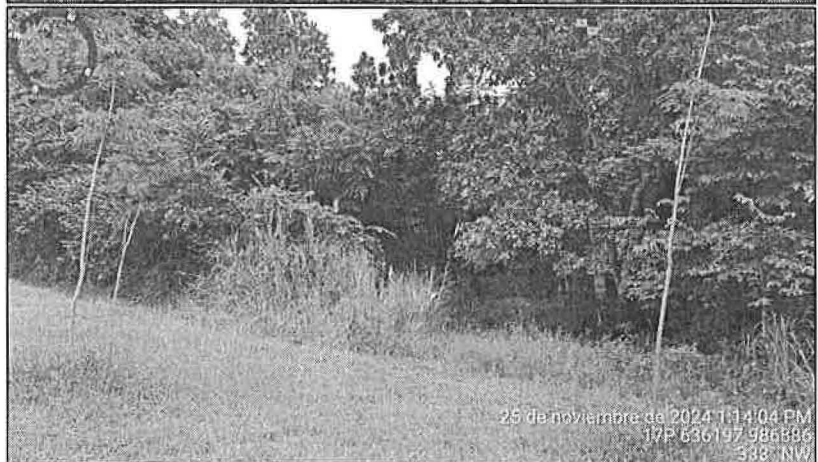
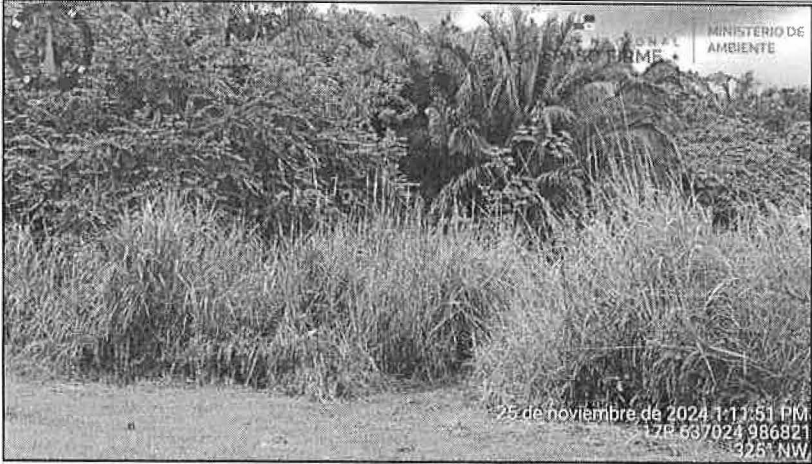
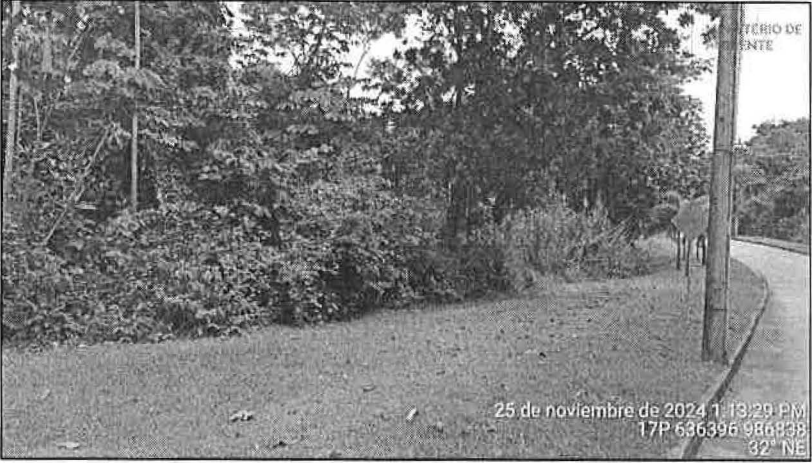
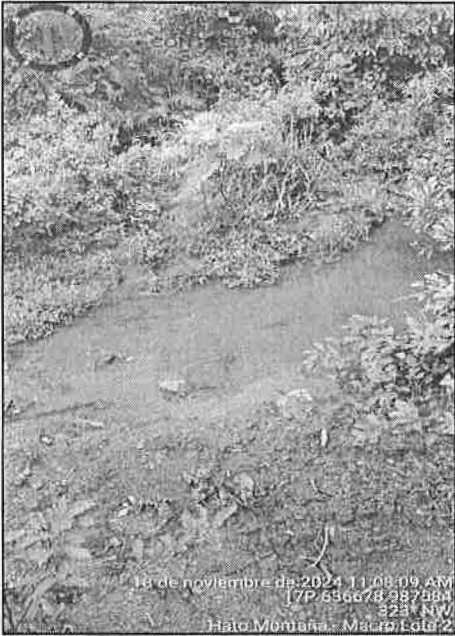
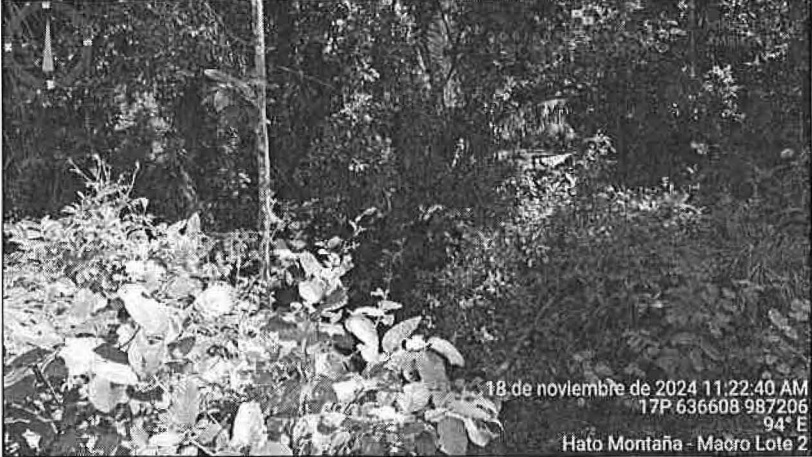
<p>Foto 1, 2, 3, 4, 5, 6, 7 y 8, muestra la vegetación en el área. <b>Fuente:</b> <i>Inspección realizada los días 18, 20 y 25 de noviembre de 2024.</i></p>	
<p>636678 m E 987584 m N</p>

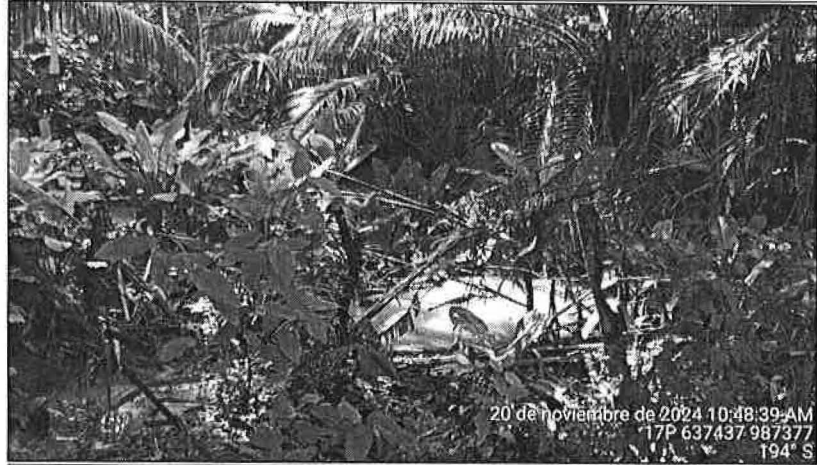
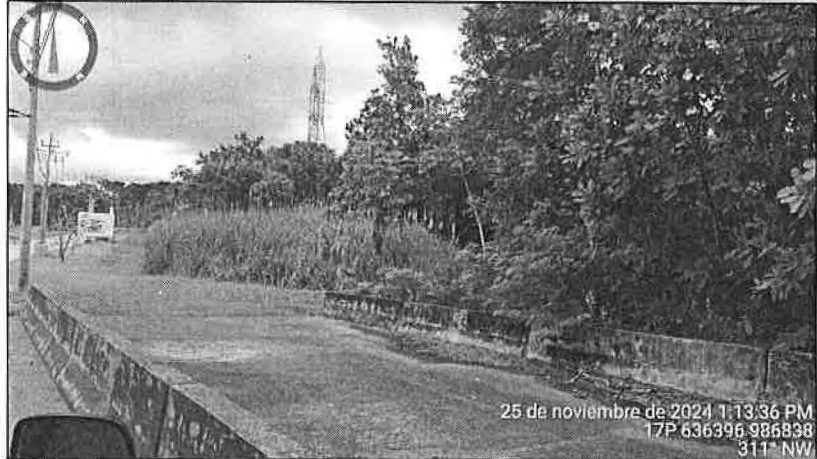
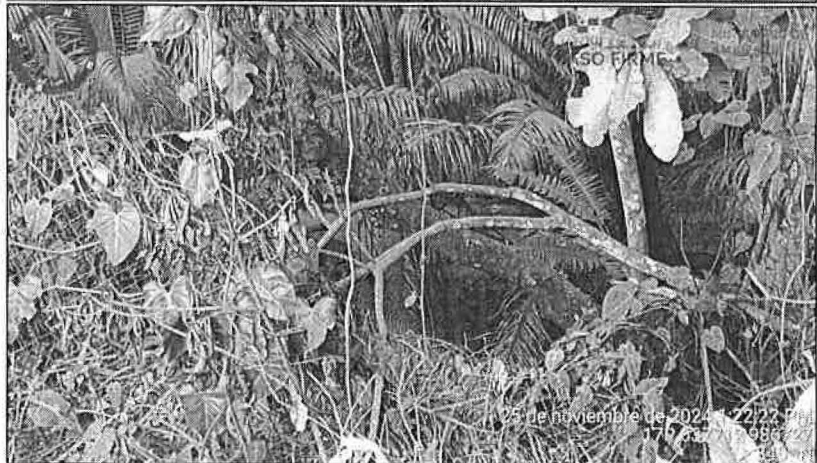
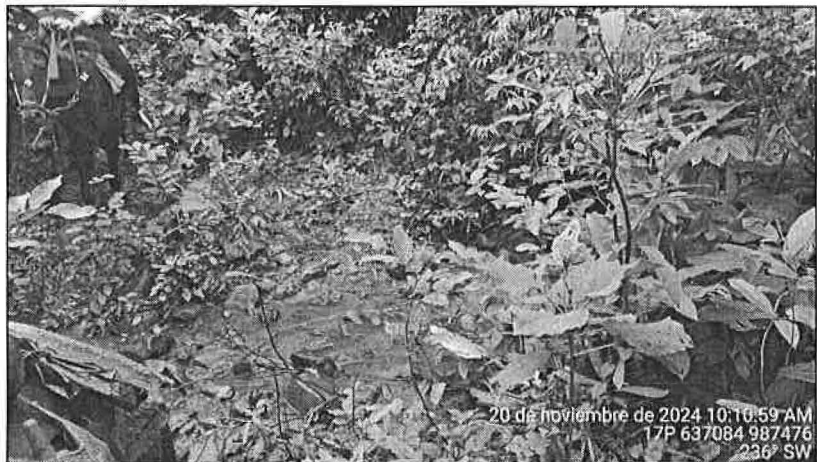
Foto 9, 10, 11, 12 y 13, muestra las fuentes hídricas que atraviesan el polígono (en diferentes áreas). **Fuente:** Inspección realizada los días 18, 20 y 25 de noviembre de 2024.

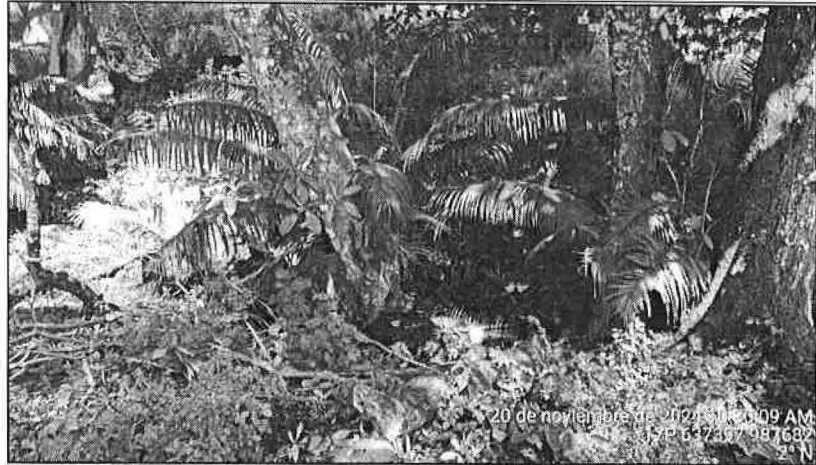
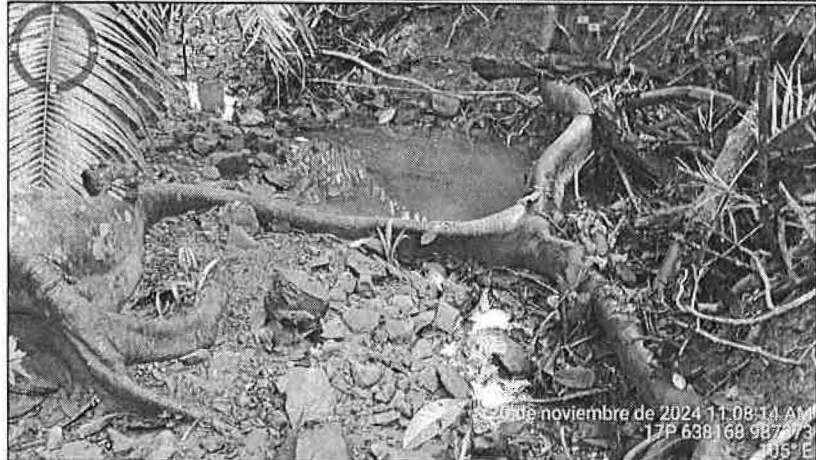
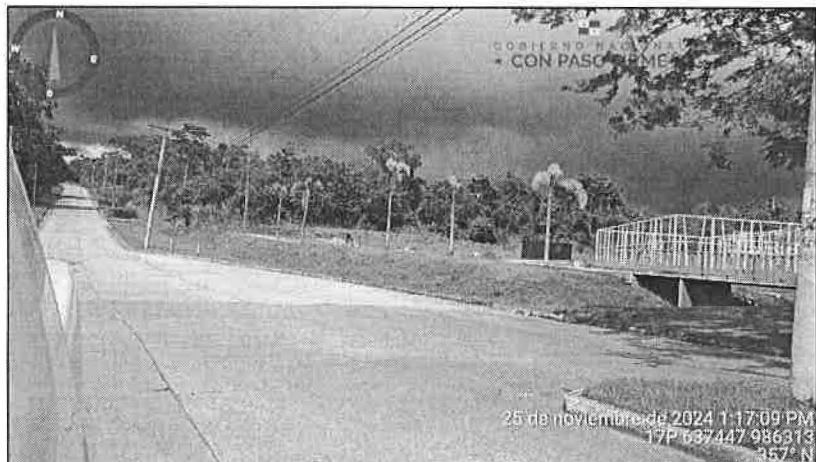
Foto 14, 15 y 16, muestra los nacimientos de agua que se ubican dentro de la propiedad. *Fuente:* Inspección realizada los días 18, 20 y 25 de noviembre de 2024.

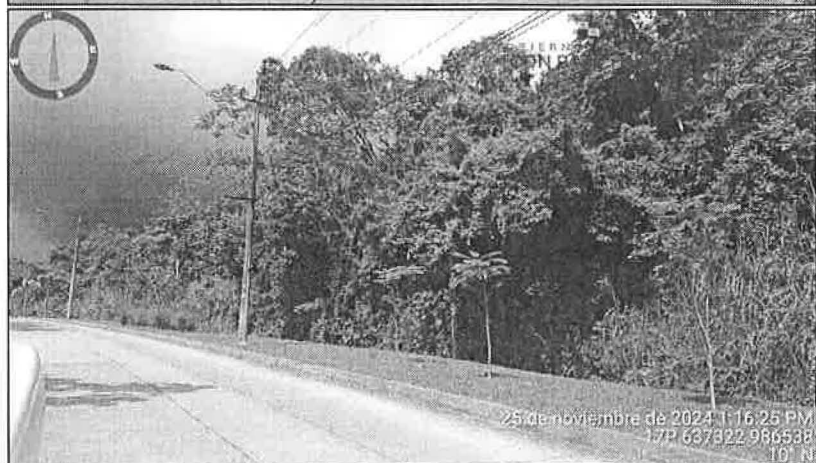
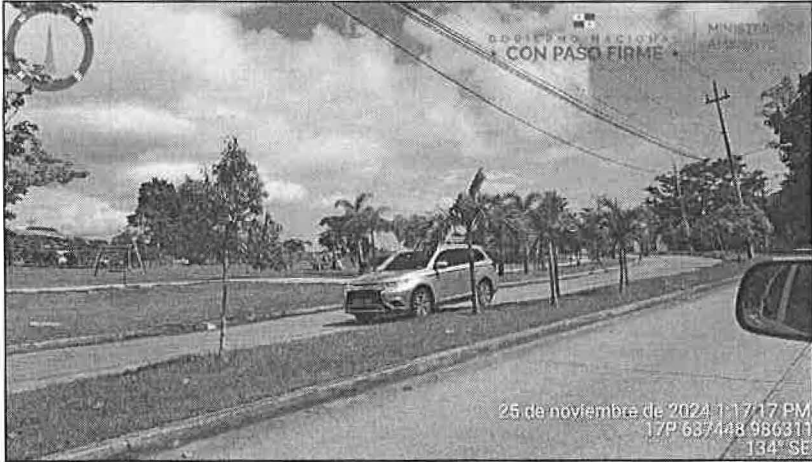
- **Servicios públicos existentes:** el área donde se desarrollará el proyecto cuenta con calle de acceso, luz eléctrica, servicio de agua potable, transporte colectivo y selectivo (Foto 17, 18 y 19).

Foto 17, 18 y 19, muestra que en el área hay calles de acceso, servicio de luz eléctrica. **Fuente:** Inspección realizada los días 18, 20 y 25 de noviembre de 2024.

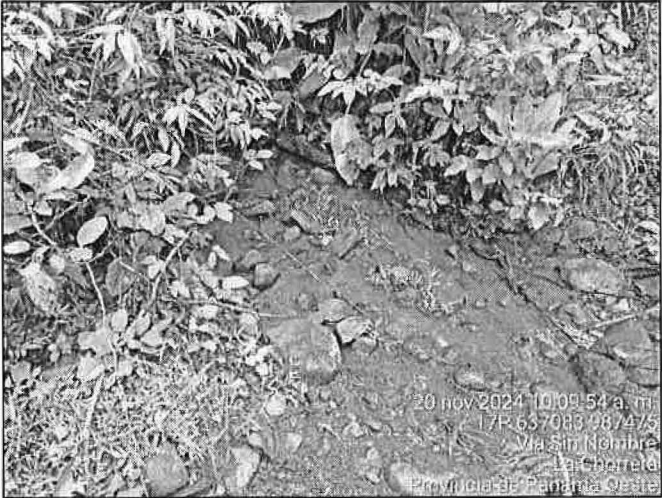
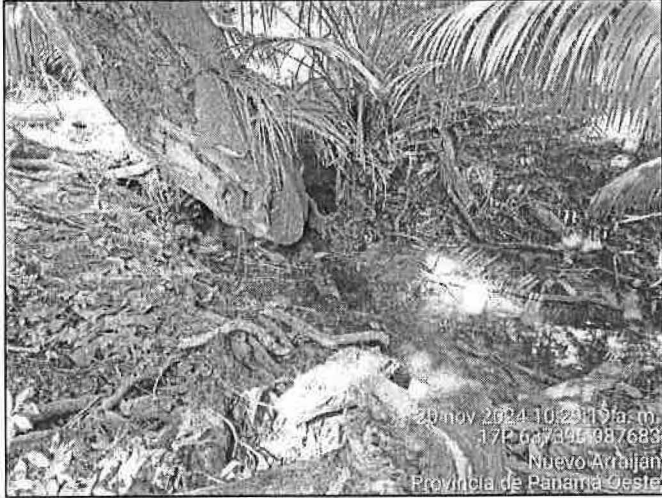
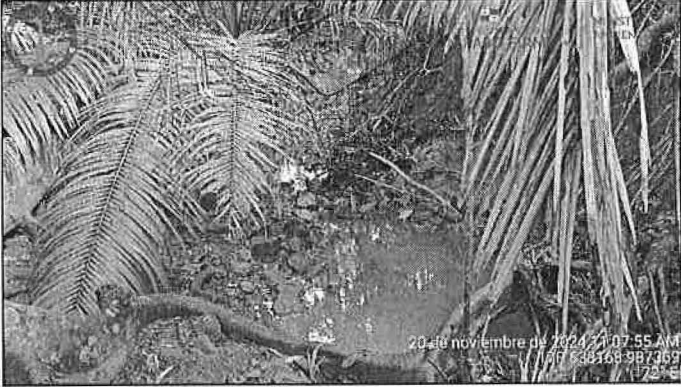
INFORMACIÓN DE LA INSPECCIÓN																	
PROYECTO	HATO MONTAÑA – MACRO LOTE 2.																
Hallazgo No. <u>  1  </u> De OBSERVACIÓN	Fecha:	20 de noviembre de 2024.															
<div>Descripción del Hallazgo:</div> <p>Luego de un recorrido por las partes altas del proyecto en evaluación y verificada las coordenadas UTM WGS-84 en el Sistema Nacional de Información Ambiental (SINIA), se constató la existencia de cuatro (4) zonas de nacimiento de fuentes hídricas, las cuales se detallan en el siguiente cuadro:</p>

<p>20 de noviembre de 2024 11:07:55 AM 17P 638168 987369 172°4'</p></div> <p>Imagen No. 3</p> <p>Imagen No. 1 – 3. Quebradas Sin Nombres (Zonas de Nacimientos). Fuente: Inspección realizada el día 20 de</p>

- Que se deberá establecer la respectiva área de protección de todas las quebradas existentes, principalmente a los nacimientos de agua, para dar cumplimiento a lo establecido en la Ley 1 de 3 de febrero de 1994 y contribuir con el enriquecimiento de la vegetación existente en la zona contigua de los cuerpos de agua, con la finalidad de protección y conservación del cauce natural.

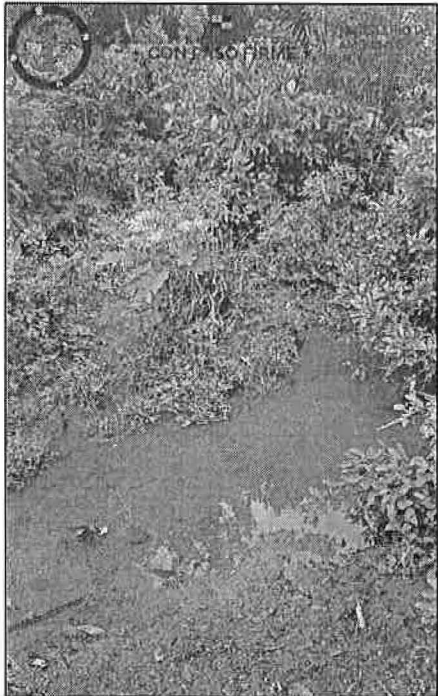
**Imagen No. 4.** Quebrada Las Lajas (atraviesa el polígono).  
**Fuente:** Inspección realizada el día 20 de noviembre de 2024.
