MEMORIAL	CAMINERÍA FRONT	OCEAN
----------	--------------------	-------

TERCERO: La Sociedad Anónima OCEAN FRONT HOLDING, S.A. ha planificado la construcción de un Pasarela de Conexión entre el P.H.Ocean Front y el parque Nacho Valdes, el cual se encuentra al lado del Edificio, proyecto denominado **Caminería Ocean Front**.

Informe SINAPROC-DPM-160/10-09-2024

MEMORIA FOTOGRÁFICA

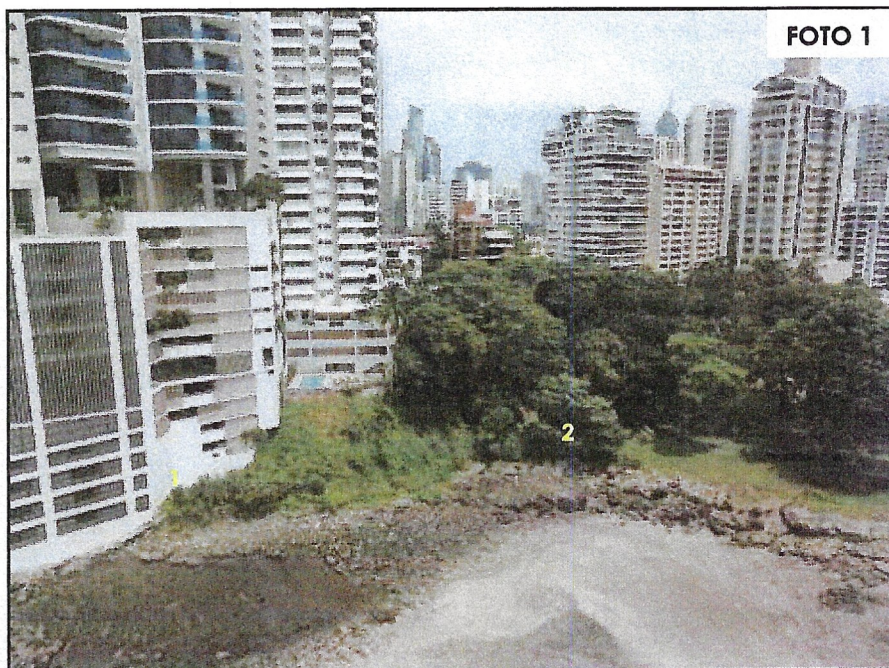
FOTO N°1. VISTA ÁEREA DEL LUGAR DE CONEXIÓN ENTRE EL EDIFICIO OCEAN FRONT (1) Y EL PARQUE NACHO VALDÉS (2).

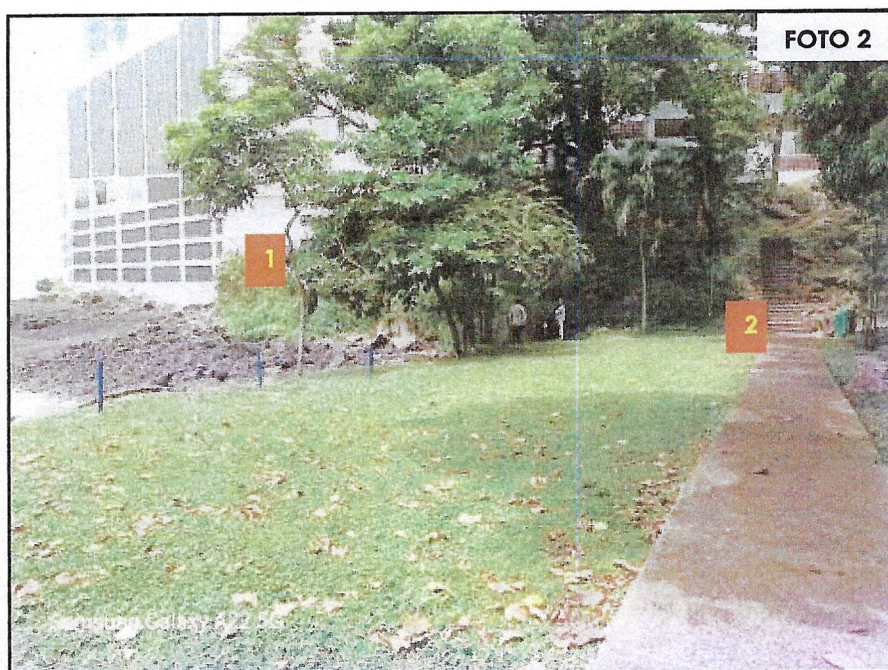
FOTO N°2. PUNTOS A CONECTAR A TRAVÉS DE LA CAMINERÍA OCEAN FRONT, DEL SÓTANO 5 DEL EDIFICIO A LA ACERA DEL PARQUE NACHO VALDÉS.

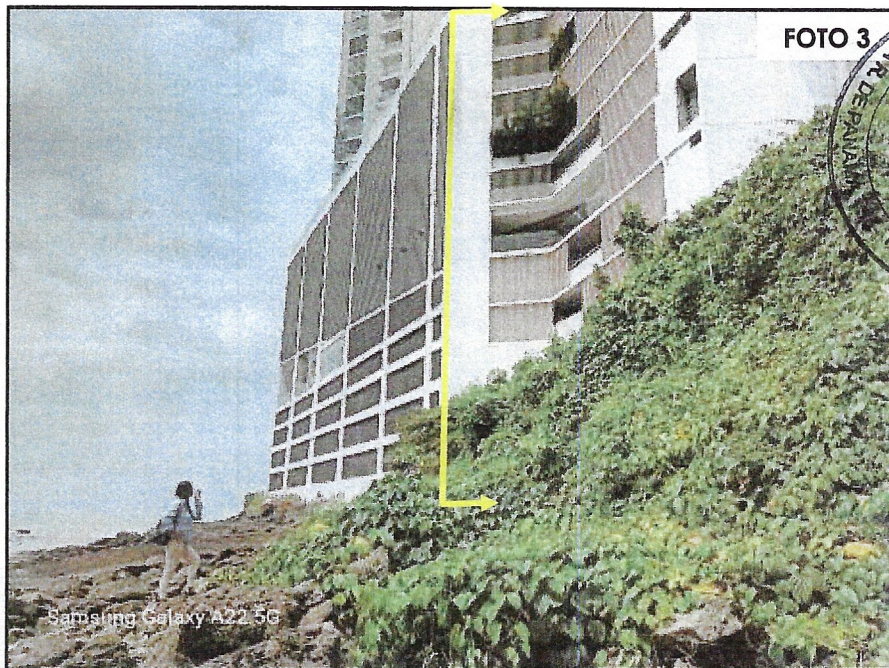
FOTO N°3. VISTA PARCIAL DEL EDIFICIO OCEAN FRONT, SE OBSERVA TOPOGRAFÍA Y VEGETACIÓN EN EL LUGAR A INTERVENIR.

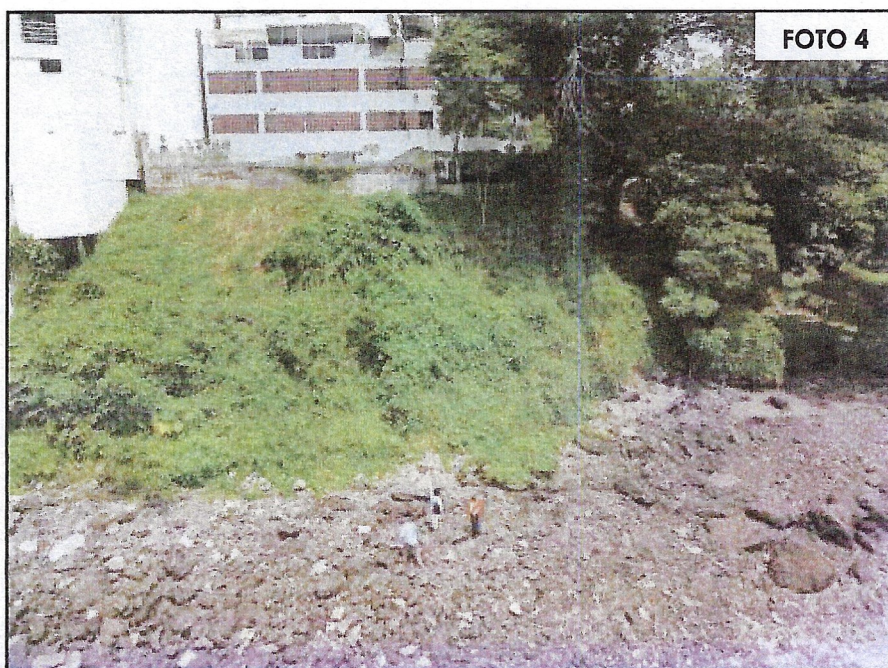
FOTO N°4. VISTA AÉREA PARCIAL DE LA TOPOGRAFÍA Y VEGETACIÓN DEL LUGAR.

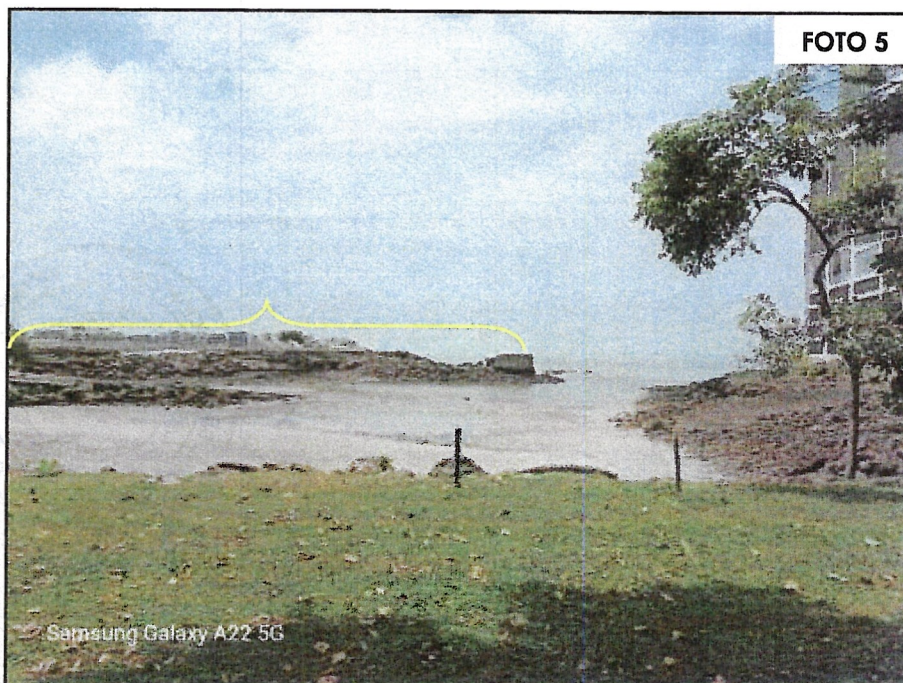
FOTO N°5. VISTA HACIA EL MAR DESDE EL PARQUE NACHO VALDÉS, SE OBSERVA RESTOS DE UN MUELLE FRENTE AL EDIFICIO OCEAN FRONT Y OTROS.

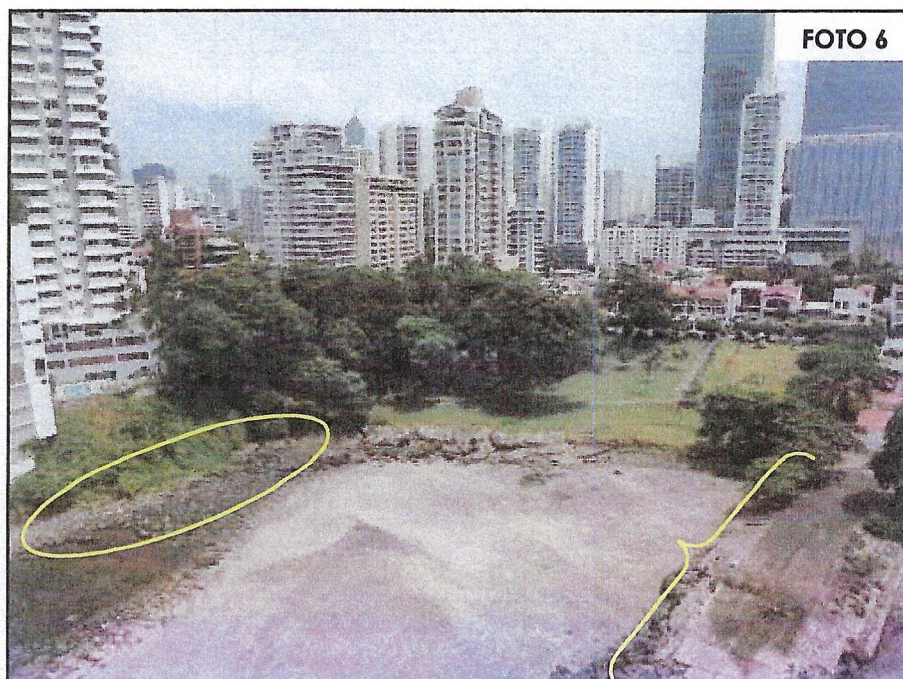
FOTO N°5. VISTA AÉREA DEL SITIO POR DONDE SE CONSTRUIRÁ LA CAMINERÍA O PASARELA Y RESTOS DEL MUELLE ENFRENTE.
