INFORME TÉCNICO DE INSPECCIÓN  
DRCC-IIQ-094-2019

<b>Proyecto:</b>	INFRAESTRUCTURA BÁSICA PARA LOTES DE BUENAVENTURA OESTE, FASE 1.
<b>Promotor:</b>	HACIENDA SANTA MÓNICA, S.A.
<b>Categoría:</b>	I
<b>Consultores ambientales:</b>	RENE CHANG MARÍN Y MONICA FUENTES.
<b>Localización del proyecto:</b>	SECTOR DE LA ALBINA, CORREGIMIENTO DE EL CHIRÚ, DISTRITO DE ANTÓN, PROVINCIA DE COCLÉ.
<b>Fecha de inspección:</b>	14 DE MARZO DE 2019
<b>Fecha de informe:</b>	14 DE MARZO DE 2019
<b>Participantes:</b>	<ul style="list-style-type: none"><li>• Pascual Castillo-MiAMBIENTE-Coclé.</li><li>• José Chen-MiAMBIENTE-Coclé.</li><li>• Yarianis Santillana Macías - MiAMBIENTE- Coclé.</li><li>• Carlos Castillo-MiAMBIENTE-Coclé.</li><li>• Enrique Martínez-SINAPROC-Coclé.</li><li>• Jairo Rodríguez-ANATI-Coclé.</li><li>• Juan Manuel Henríquez- Representante Legal del proyecto.</li><li>• René Chang Marín-Consultor Ambiental.</li></ul>

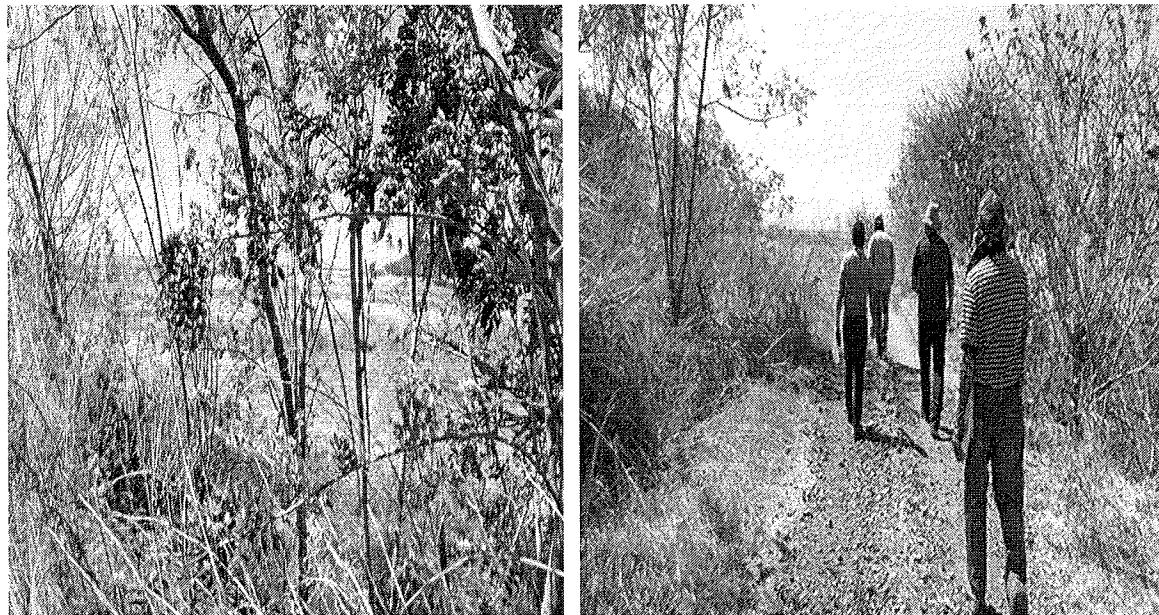
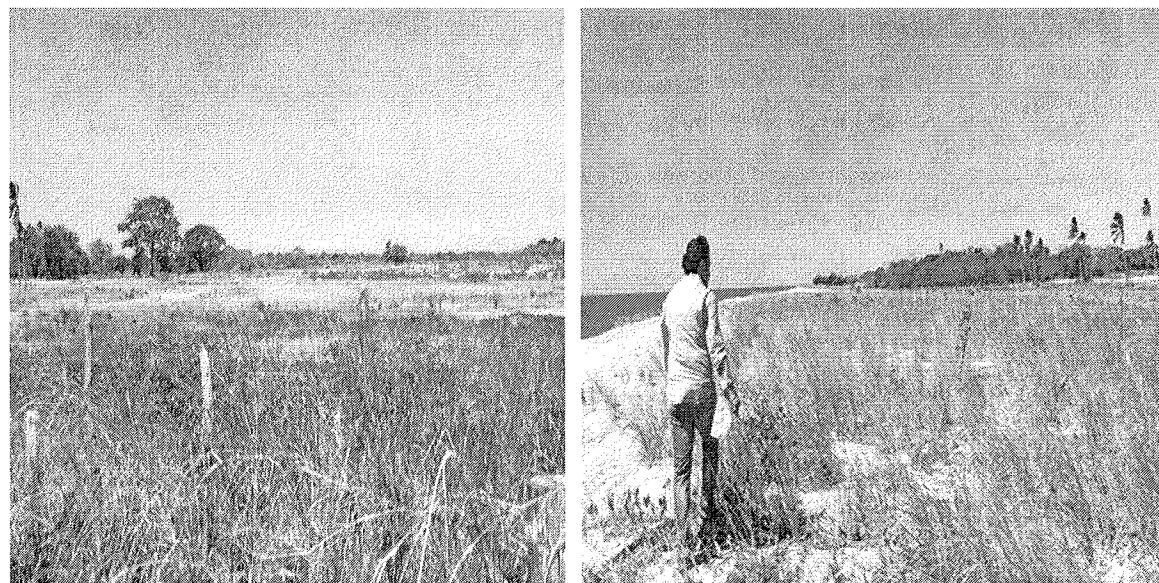
Fig. 1, 2, 3 y 4. Área propuesta para el desarrollo del proyecto.

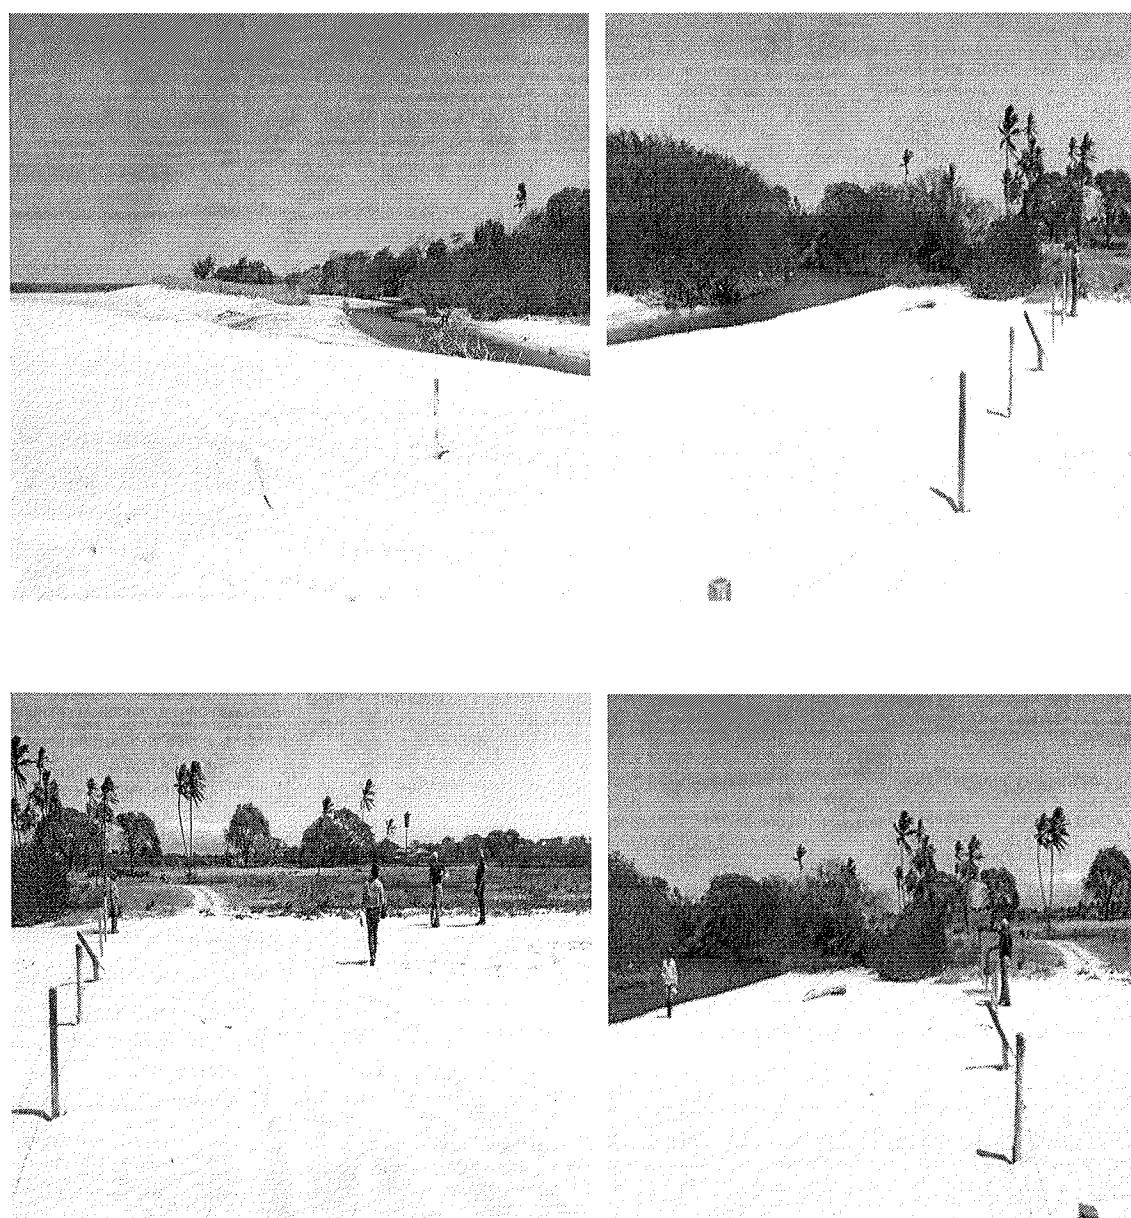
Observación 1: Al momento de la inspección se evidencia que el área propuesta para el desarrollo de proyecto colinda con la franja litoral de la playa y con la desembocadura del río Chico cuenca 138. El promotor deberá presentar los planos de servidumbre hídrica e indicar a cuantos metros iniciaran los trabajos. Igualmente las medidas de mitigación para la protección del río Chico y el bosque de galería. Como también indicar la línea de alta marea, la cual debe ser definida por ANATI.

**Fig. 5, 6, 7 y 8 Desembocadura del río Chico, el cual colinda con el área del proyecto a desarrollar.**

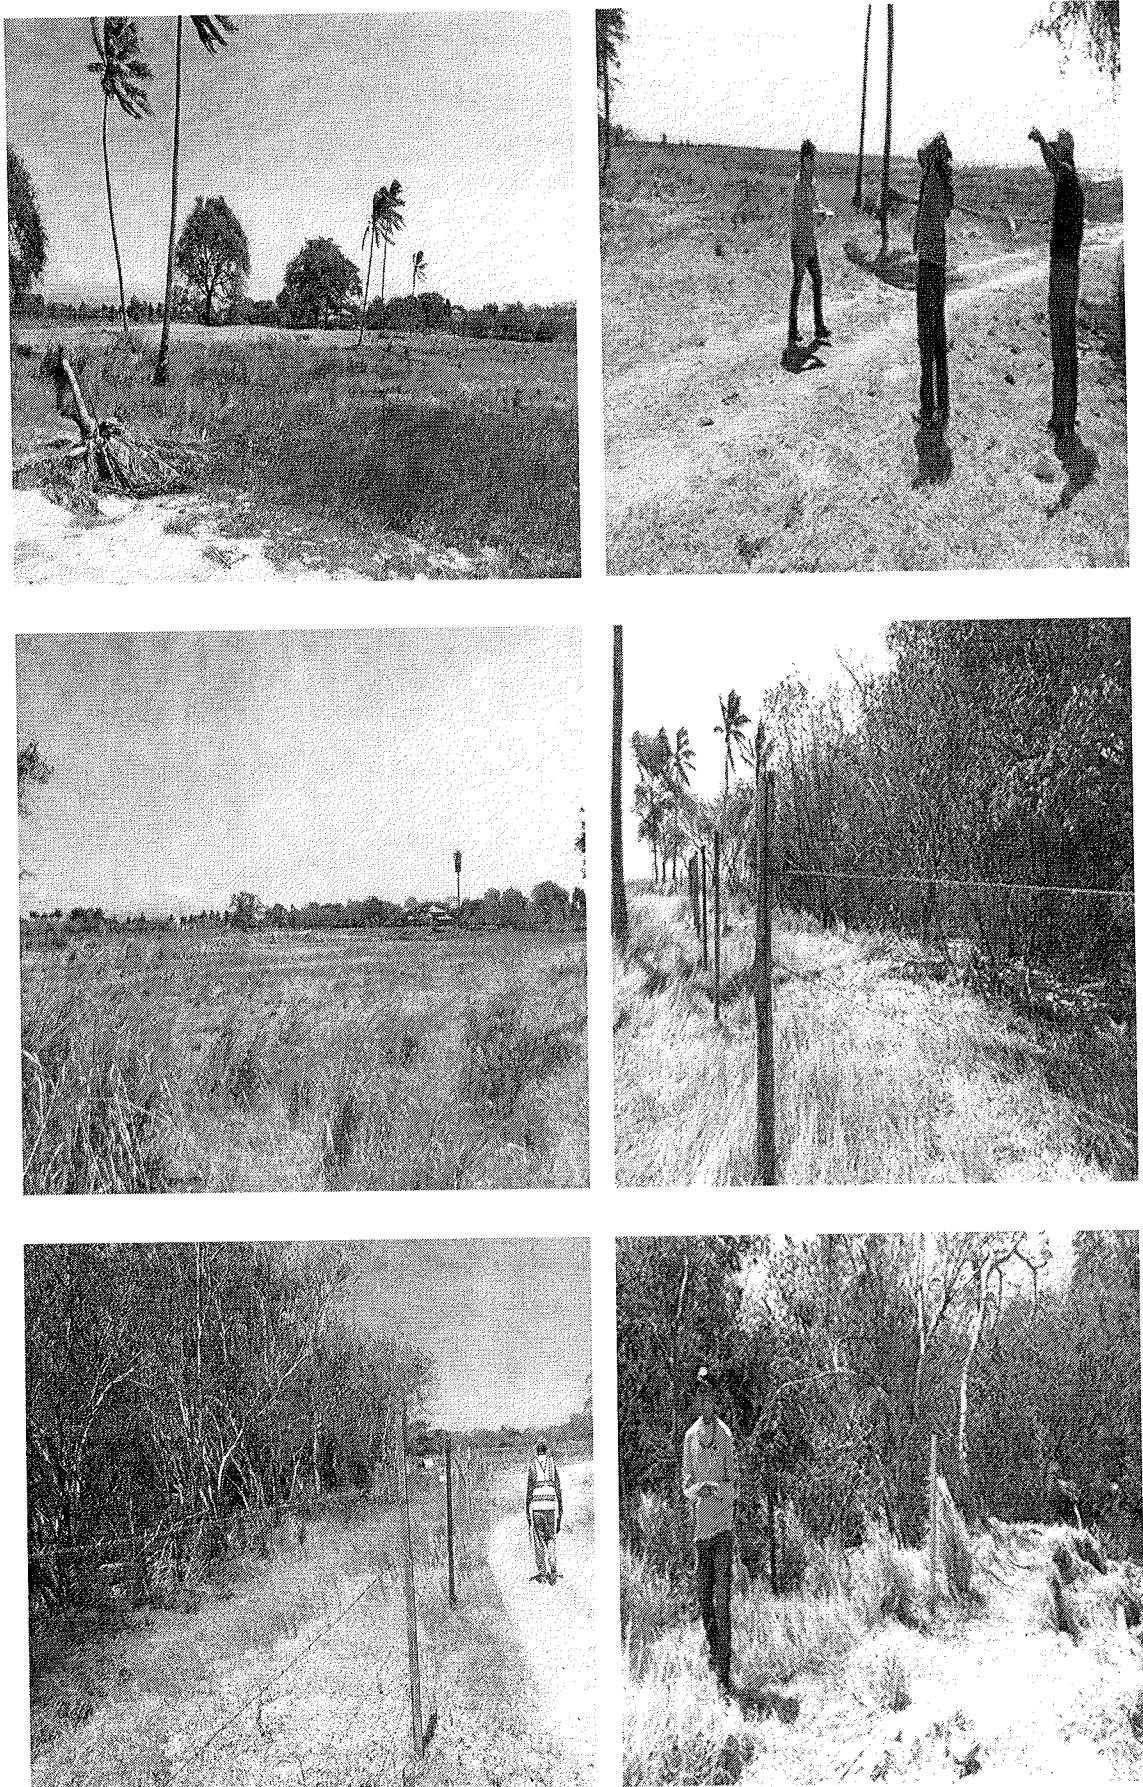
Observación 4: El terreno es irregular en su parte central (cárcavas). Se observó que la vegetación consiste en gramínea, se evidencia árboles dispersos, palmas, cercas vivas, área de playa y bosque de galería del río chico.

Fig. 9,10, 11, 12, 13 y 14 vegetación existente. Participación de secciones de MiAMBIENTE y otras Instituciones.

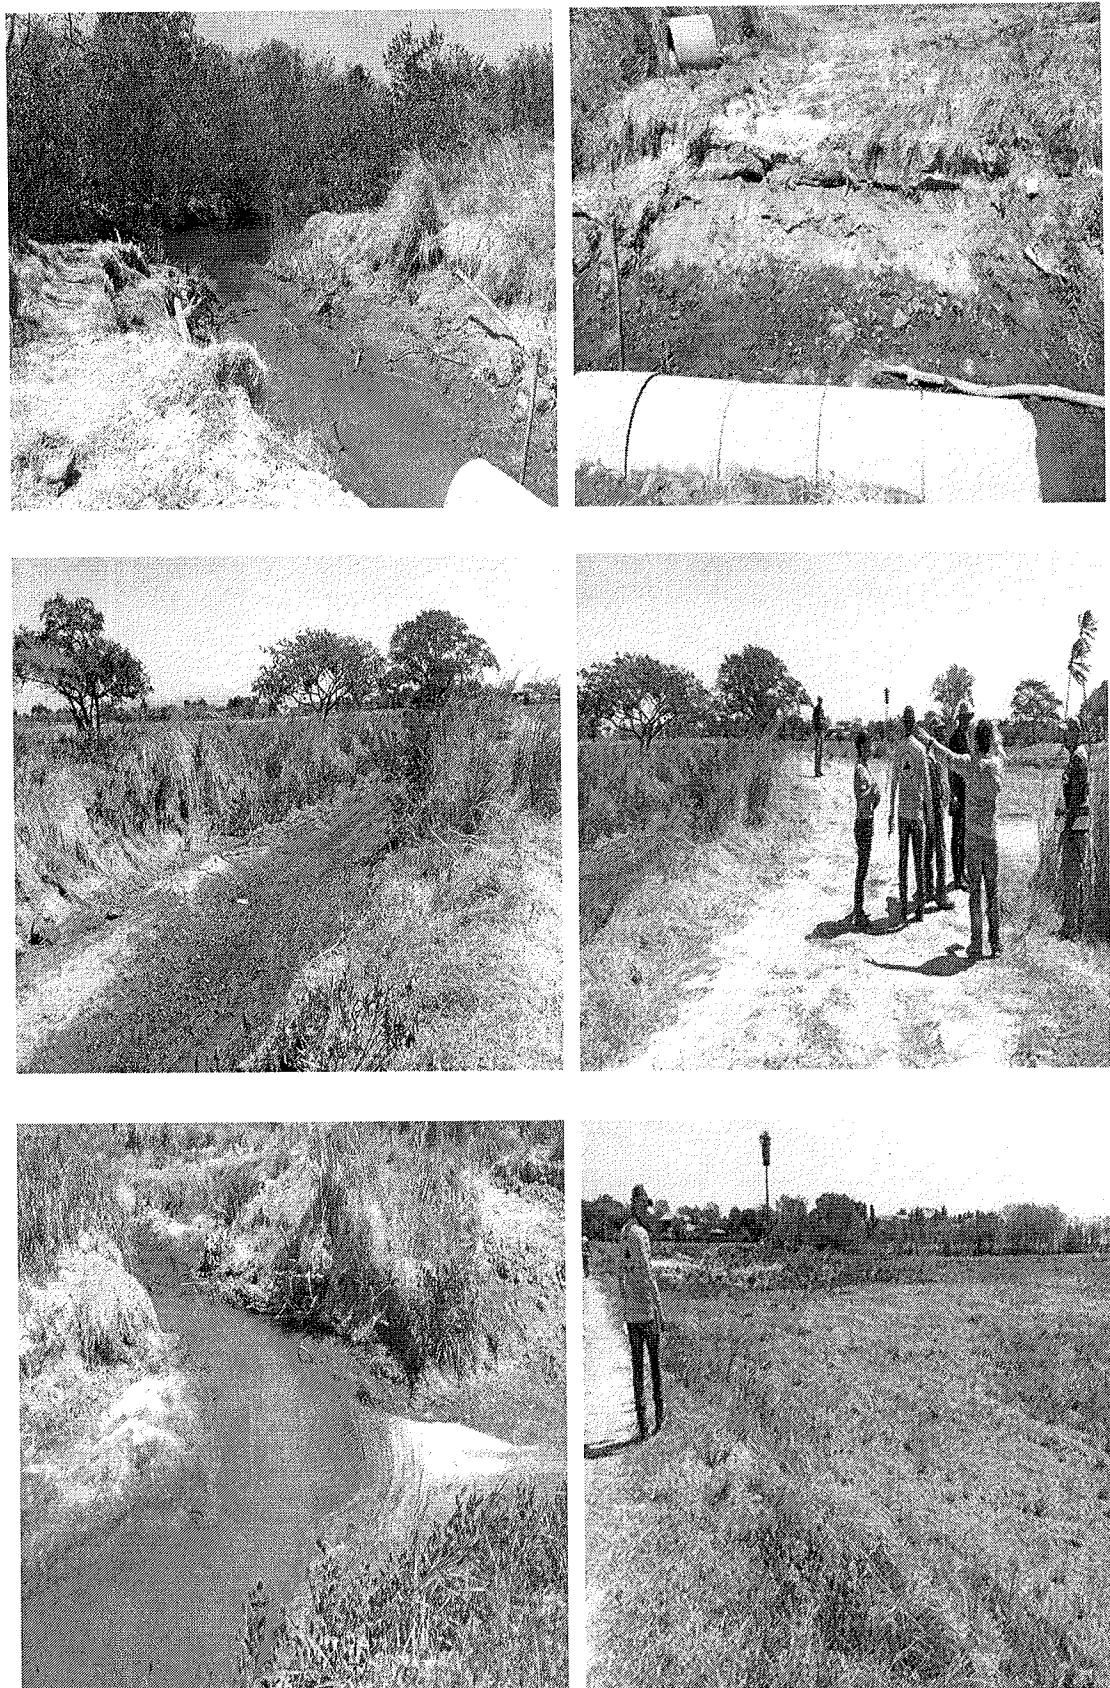
Observación 6: Al momento de la inspección se observó un drenaje que conduce a la desembocadura del río Chico, el representante legal del proyecto nos informa que el mismo no forma parte del área a utilizar para el desarrollo del proyecto y que el mismo se realizó para el desalojo de las aguas de lagos del proyecto vecino.

Fig. 15, 16, 17, 18, 19, 20 drenaje construido que conduce al río chico y autoridades participantes.

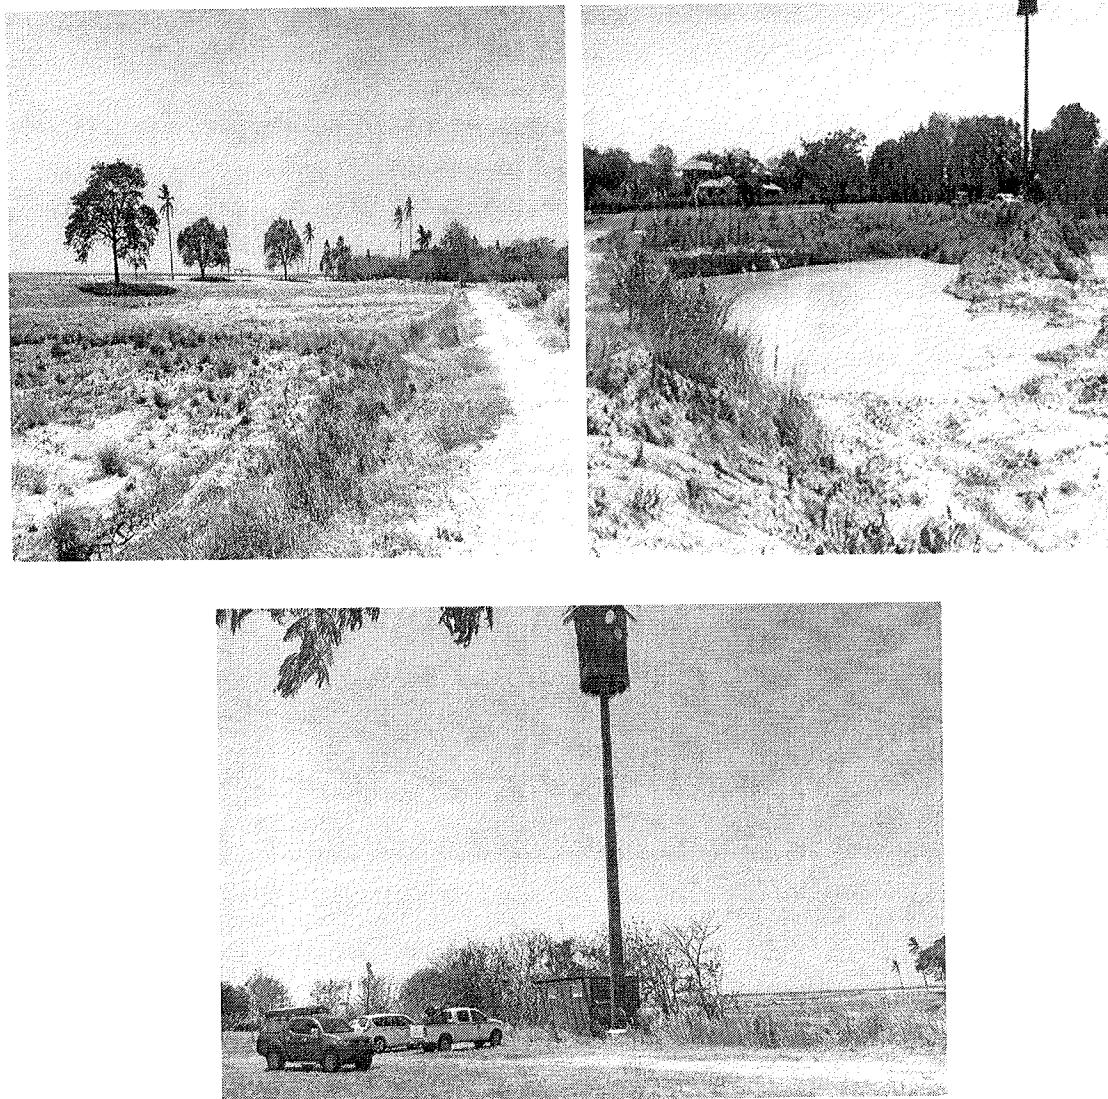
Fig. 21, 22, 23 Área del proyecto.
