INFORME DE INSPECCIÓN TÉCNICA- SAPB N°- 051-2022.
Proyecto Categoría I, "BOTADERO #1"

PROMOTORA: VISTAS DE ARRAIJÁN, S.A REPRESENTANTE LEGAL: FELIPE LECHTER C CÉDULA/PASAPORTE: N° P E-14-21-74 CONSULTOR: ILCE M VERGARA RIVAS REGISTRO: N°- IRC-029- 07 LOCALIZACION: CORREGIMIENTO JUAN DEMÓSTENES AROSEMENA, DISTRITO DE ARRAIJÁN, PROVINCIA DE PANAMÁ OESTE.	<p>La empresa Vistas de Arraiján pretende llevar a cabo la adecuación de un terreno para depositar material excedente de la construcción de los talleres para la línea 3 del Metro de Panamá. El mismo se desarrollará sobre la finca N° 274527, código de ubicación 8002, ubicada en el corregimiento Juan Demóstenes Arosemena, distrito de Arraiján, provincia de Panamá Oeste, con una superficie de (9 has + 5,135m² +99 dm²). Ø Objetivo y justificación Ø Depositar material excedente de los talleres del metro para adecuar los terrenos de la finca N° 274527. El proyecto se justifica por lo siguiente: Ø La actividad a desarrollar, es un acto generador de empleo en todas sus fases. Ø El área donde se ubicará el proyecto Vista, mejorará la estética del globo de terreno. Ø Satisfacer la necesidad de un botadero controlado para depositar el material

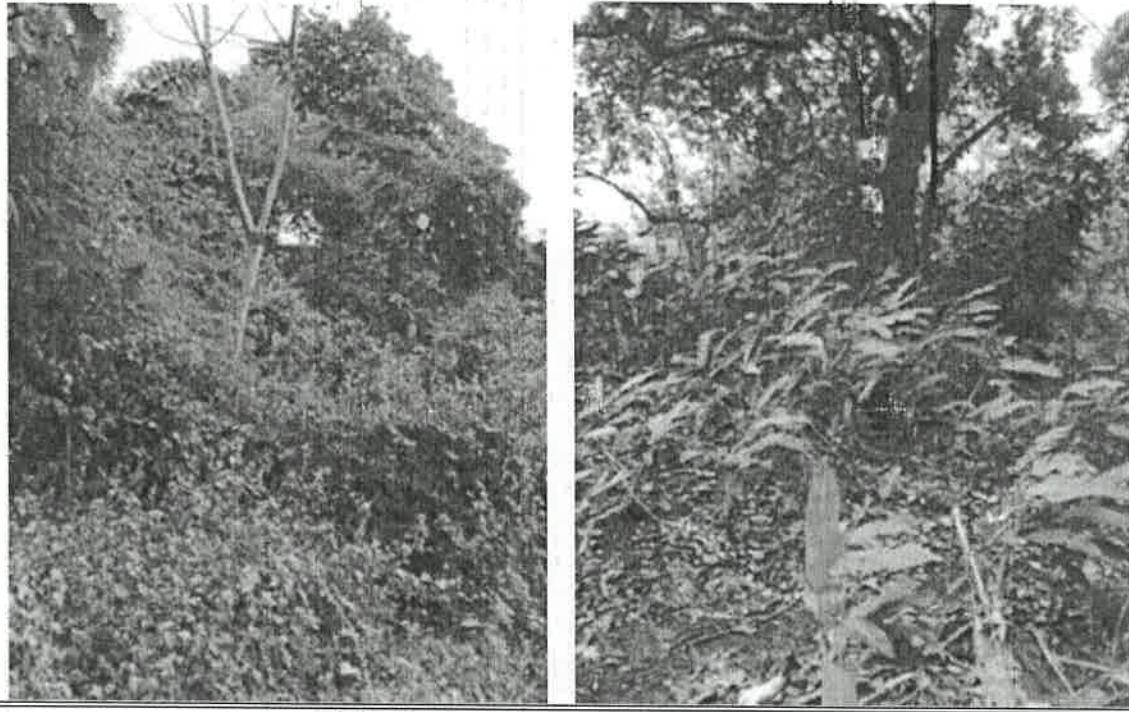
Bosque secundario maduro

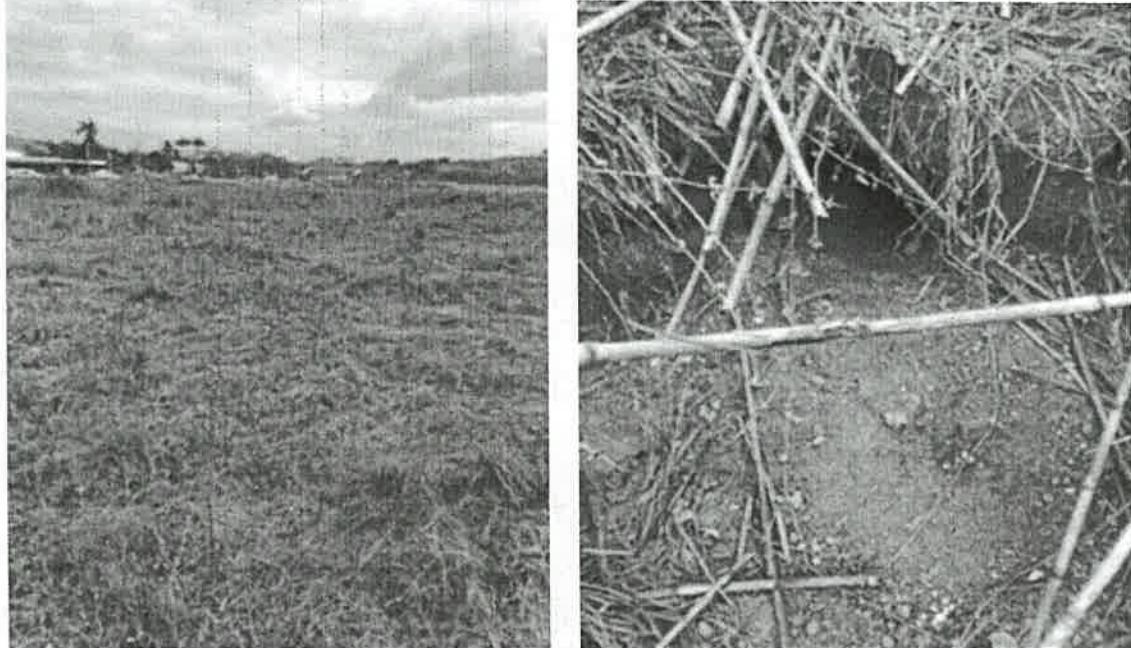
**Servidumbre de la quebrada Hato montaña**

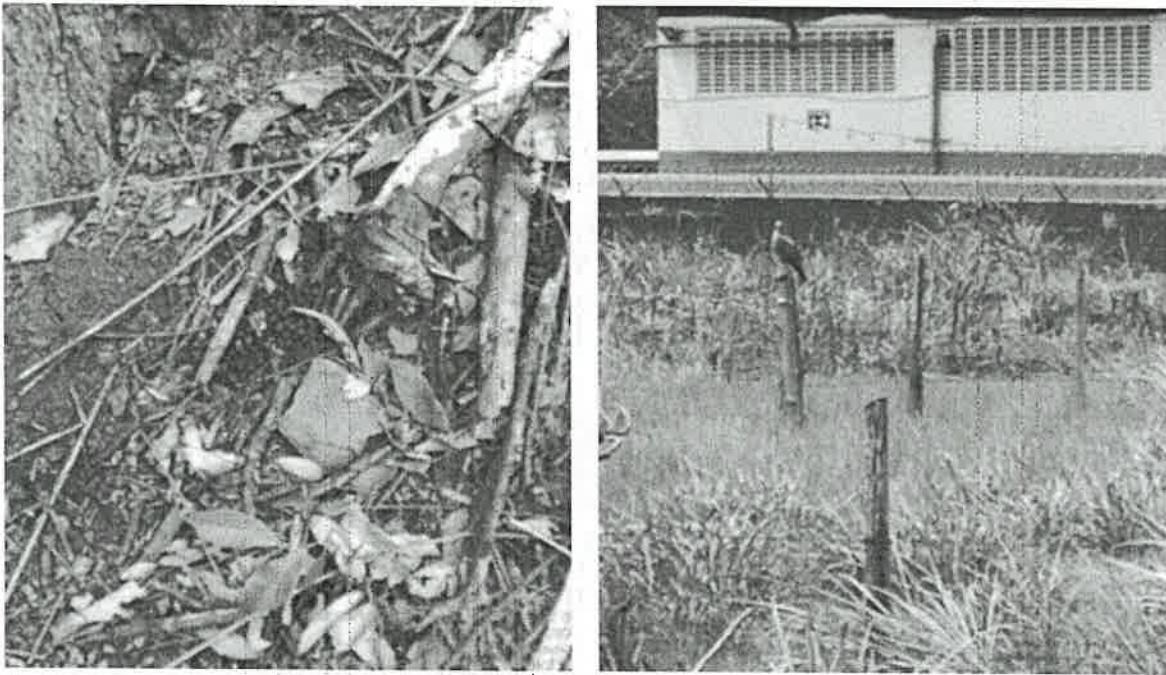
**Gramíneas y hoyos hechos por animales dentro del área del proyecto**

Heces aves dentro del área de proyecto

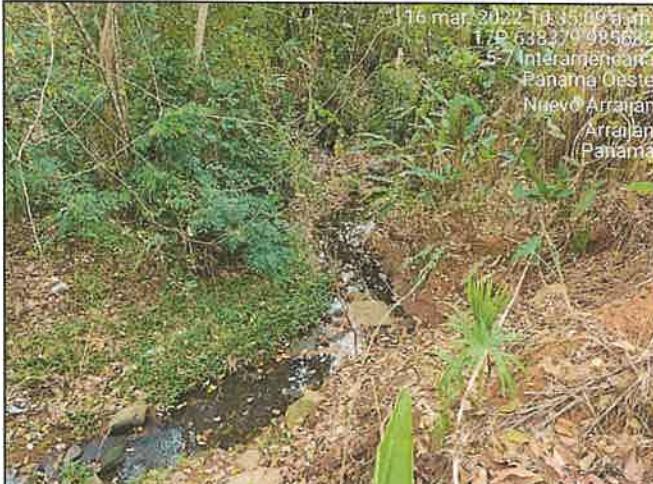
#	Fuente Hídrica	Coordenadas UTM	1	Quebrada Sin Nombre	638379 E 985682 N	2	Quebrada Sin Nombre	638390 E 985594 N	3	Río Caimito	638291 E 985242 N	<p>Imagen N°1. Quebrada Sin Nombre colindante al proyecto. <i>Fuente: Inspección realizada el 16 de marzo de 2022.</i></p>
#	Fuente Hídrica	Coordenadas UTM												
1	Quebrada Sin Nombre	638379 E 985682 N												
2	Quebrada Sin Nombre	638390 E 985594 N												
3	Río Caimito	638291 E 985242 N												
<p>Al momento de la inspección las fuentes hídricas mencionadas mantienen su bosque de galería y mostraron caudal corrido.</p> <p>En la parte frontal al polígono del proyecto se observó un drenaje pluvial que drena las aguas a una de las quebradas Sin Nombre.</p>

- Que debido al tipo de actividad que contempla el proyecto, es necesario que para el Río Caimito y quebrada Sin Nombre (colindantes a la parte trasera del polígono) se contemple un área de protección de 30 metros o más y para la quebrada Sin Nombre (colindante a la parte lateral del polígono) un área de protección de 20 metros o más.

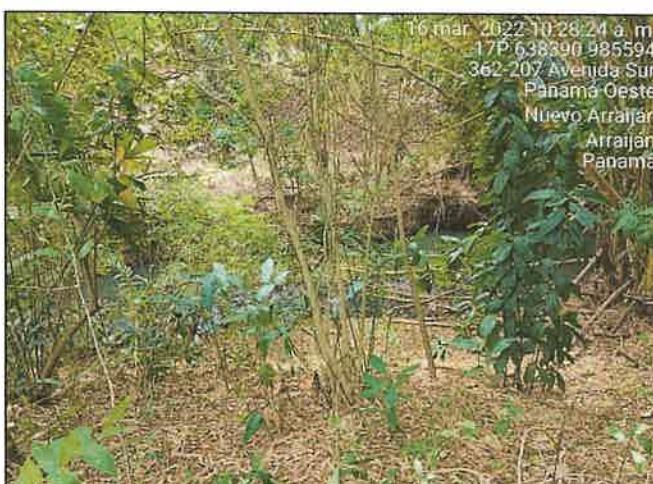
<p>Imagen N°2. Quebrada Sin Nombre colindante al proyecto. <i>Fuente: Inspección realizada el 16 de marzo de 2022.</i></p>

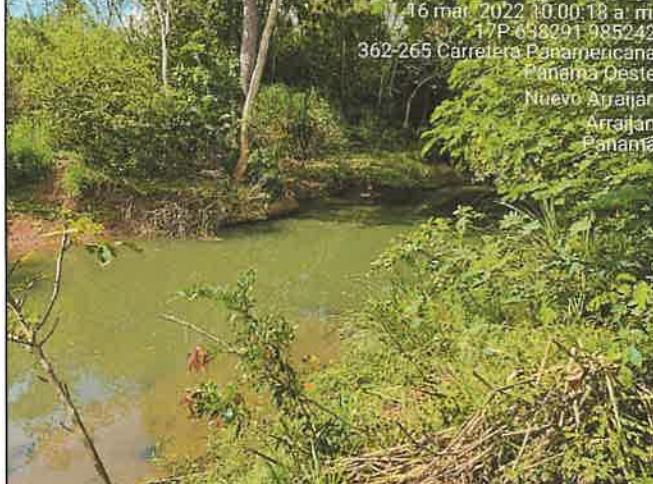
<p>Imagen N°3. Río Caimito, colindante al proyecto. <i>Fuente: Inspección realizada el 16 de marzo de 2022.</i></p>

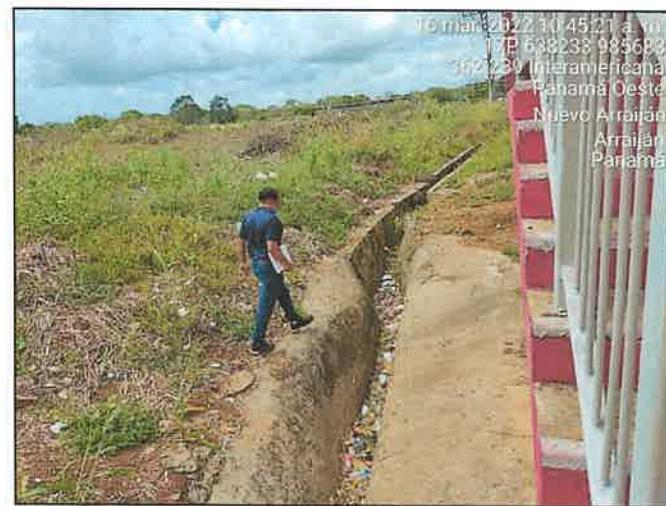
Imagen N°4. Drenaje pluvial, colindante al proyecto.
Fuente: Inspección realizada el 16 de marzo de 2022.

- Que el drenaje pluvial existente en la parte frontal del polígono deberá ser evaluado por el Ministerio de Obras Públicas para que se determine si el mismo tiene la capacidad para drenar las aguas de ese sector.

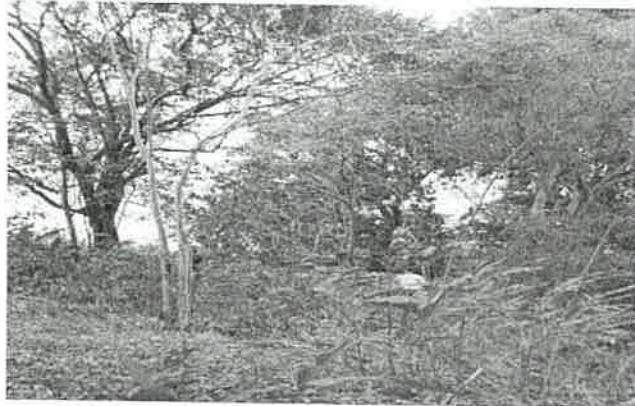
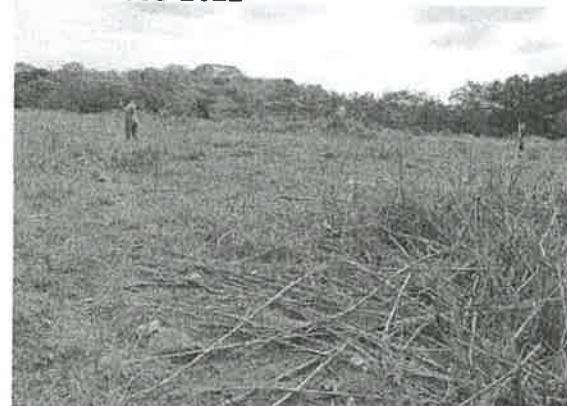
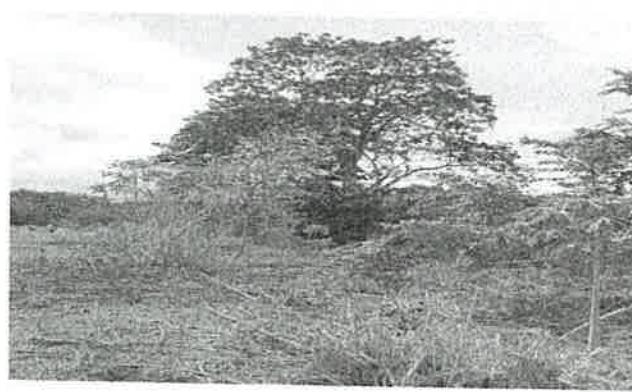
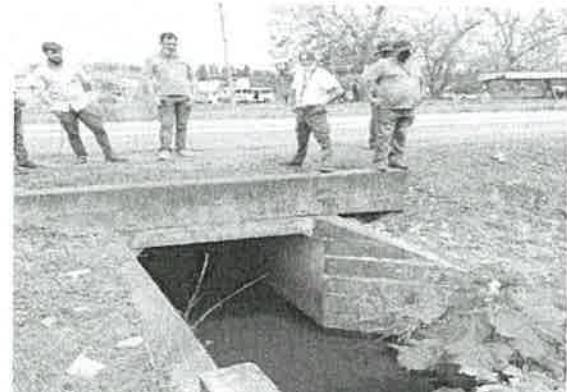
- Se logra observar que el área en donde se pretende desarroloar dicha actividad, esta cubierto de gramínea.
- Se observó que es colindante en la parte trasera con el bosque de galería de la quebada Sin Nombre, así como también el bosque de galería del Río Caimito sin intervencion alguna.

- El proyecto es colindante con las oficinas y depósito de la Cervecería Nacional, se observó en línea divisoria árbol Panamá, guácimo y árbol frutal de mango, la cual esta por debajo del nivel topografico del área ya intervenida respetando distancia.

- Se pudo visualizar que el terreno, ya impactado en sus bordes o taludes no se observa barrera de mitigación para control de erosión.
- Existen proyectos de viviendas (Villa Diana) y comercios en la parte frontal, así como también en ambos extremos del terreno colindantes al área de impacto, está la Sub estación de la Policía Nacional y las oficinas y bodega de la Cervecería Nacional.

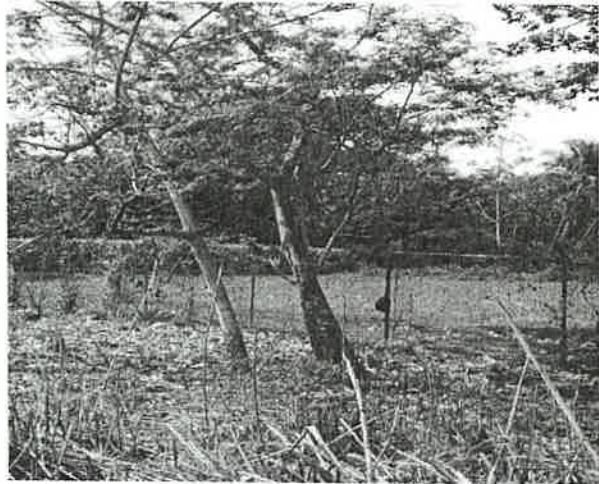
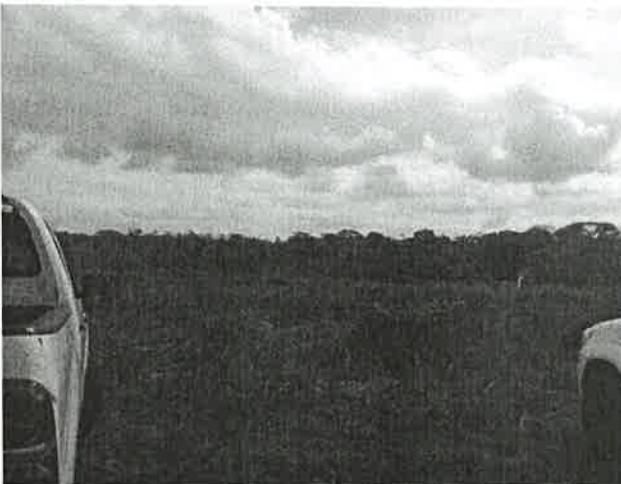
Se observó dentro del polígono, la predominancia de vegetación tipo Gramínea (indiana, faragua) y ciertos arboles aislados de guácimo, panamá, corotú y frijolillo, los cuales no se mencionan dentro del punto de caracterización del componente flora.

Foto N° 1 y 2: Se observa parte de la vegetación observada, en el polígono inspeccionado.

- Luego de realizar la inspección ocular en campo se puede determinar que dicha vegetación **NO CONCUERDA**, con lo plasmado dentro del Estudio de Impacto Ambiental, en el punto 7 del documento.

- Realizar un inventario pie a pie de los árboles observados en campo, ya que dentro de punto 7 del Estudio de Impacto Ambiental, solo se colocó una lista de los árboles dentro del bosque de galería de la fuente hídrica que colinda en la parte posterior del terreno, si tomar en cuenta los que están dentro del polígono a desarrollar, independientemente que vayan a ser afectados o no.
- De aprobarse el Estudio de Impacto Ambiental, solicitar inspección para el pago de indemnización ecológica (Resolución AG-0235).
- **Que el promotor de este proyecto realice una compensación de una superficie no menor a 3 hectáreas, con especies nativas frutales, preferiblemente en tomas de agua o bosque de galería, de ríos o quebradas, así de este modo ayudar a la alimentación de las faunas existentes.**
- Remitir informe a la Sección de Evaluación para que continúe con el trámite que amerite el caso.
