Proyecto: COLONIA REAL (LOCALES Y RESIDENCIAS)

GEOMÁTICA-EIA-CAT I-0744-2024

DIRECCIÓN REGIONAL DE PANAMÁ OESTE
SECCIÓN DE EVALUACIÓN DE ESTUDIOS DE IMPACTO AMBIENTAL
INFORME TÉCNICO DE INSPECCIÓN
DRPO-SEIA-IIo-No. 347-2024

Proyecto:	“COLONIA REAL (LOCALES Y RESIDENCIA)”	Categoría:	I
Promotor:	COMPAÑÍA AGROINDUSTRIAL Y GANADERA CACHO ROTO, S.A.		
Representante Legal:	FERNANDO JESÚS BARBERO PEÑARANDA		
Localización del Proyecto:	VÍA INTERAMERICANA, CORREGIMIENTO DE VILLA CARMEN, DISTRITO DE CAPIRA, PROVINCIA DE PANAMÁ OESTE		
Fecha de inspección:	23 DE DICIEMBRE DE 2024		
Fecha del Informe:	30 DE DICIEMBRE DE 2024		
Participantes:	<ul style="list-style-type: none"> - Yohana Castillo – SEIA - Hilario Rodríguez – SEIA - Richard Villalobos – Por la promotora - Julieth Rodríguez – Arquitecta del proyecto - Danilo Navarro – Por la consultoría

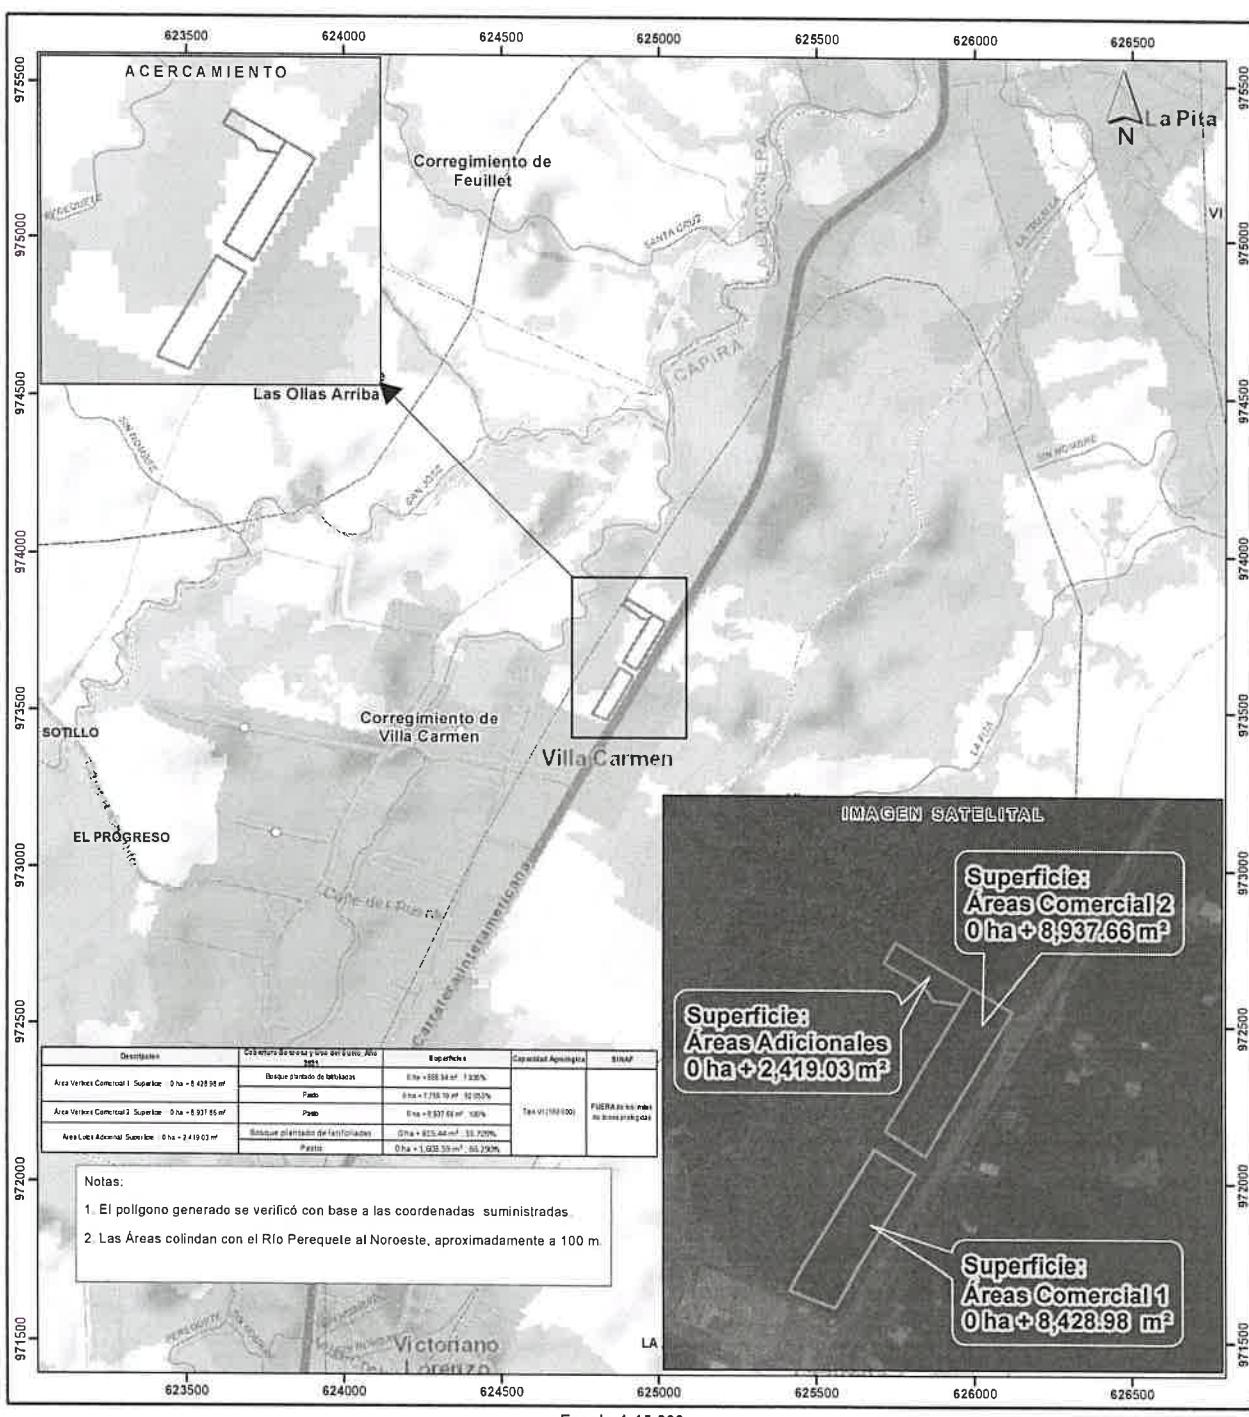
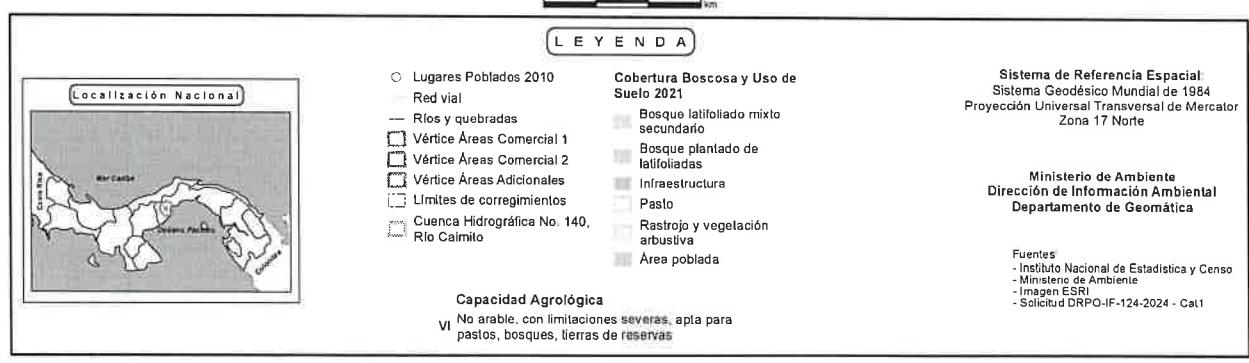
PPROVINCIA DE PANAMÁ OESTE,
DISTRITO DE CAPIRA, CORREGIMIENTO
VILLA CARMEN - VERIFICACIÓN DE COORDENADAS DEL
PROYECTO "COLONIA REAL (LOCALES Y RESIDENCIAS)"

Con los datos proporcionados se generaron tres (3) áreas, el área de vértices comercial 1 con una superficie (0 ha + 8,428.98 m²), el área de vértices comercial 2 con una superficie (0 ha + 8,93766 m²) y el área de vértices adicionales con una superficie (0 ha + 2,419.03 m²); las mismas se ubican fuera de los límites del SINAP.

De acuerdo a la Cobertura Boscosa y Uso del Suelo, año 2021, el área de vértices comercial 1 se ubica en la categoría de “Bosque plantado de latifoliadas (0 ha + 668.94m²; 7.936%)”, “Pasto (0 ha + 7,759.19 m²; 92.053%)”, el área de vértices comercial 2 se ubica en la categoría de “Pasto (0 ha + 8,937.66 m²; 100%)”, y el área de lotes adicionales se ubica en la categoría de “Bosque plantado de latifoliadas (0 ha + 815.44 m²; 33.709%)”, “Pasto (0 ha + 1,603.59 m²; 66.290%)” y según la Capacidad Agrológica, las áreas se ubican en el tipo: VI – 100% (No arable, con limitaciones severas, apta para pastos, bosques, tierras de reservas).

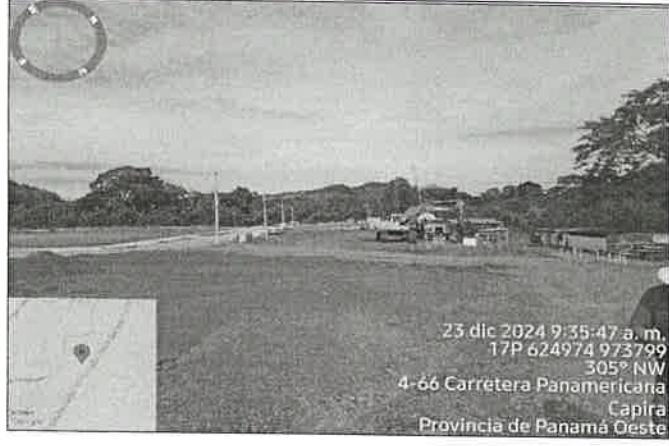
<p>Foto 1. Área adicional donde se construirán las 7 viviendas</p>
624979 m E 973792 m N

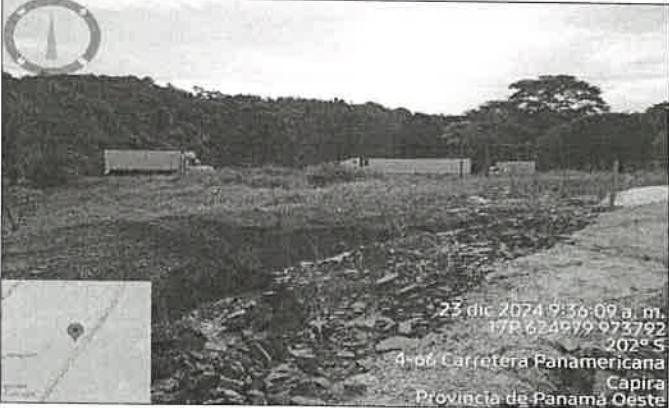
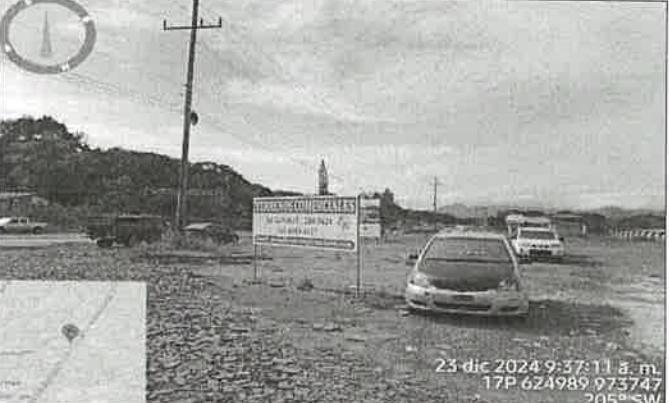
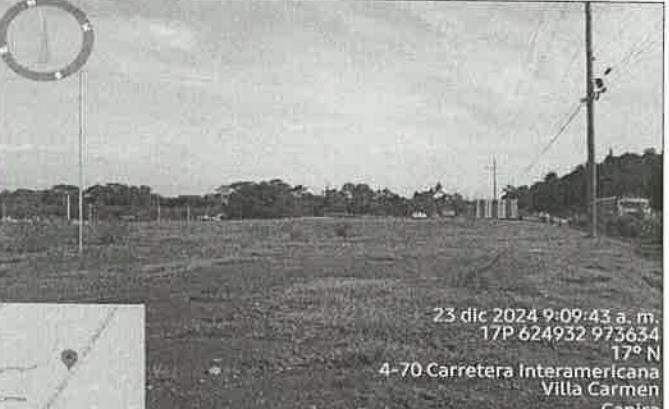
- ♦ El terreno presenta una topografía completamente plana. (Fotos 2, 3, 4).
- ♦ El terreno se encuentra desprovisto de vegetación, y no existen ni colindan cuerpos de aguas superficiales, sin embargo aproximadamente a 200 metros se encuentra el río Perequete. Al momento de la inspección, solo se observaron algunas aves.

Foto 2, 3, 4. Terreno para el área comercial 2, desprovisto de vegetación y con topografía completamente plana.

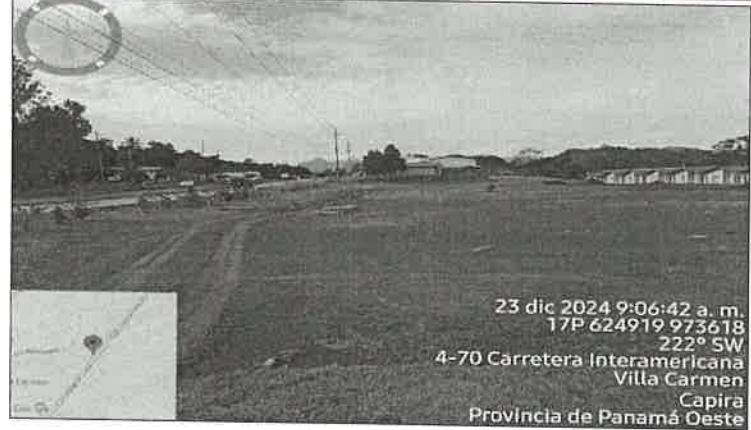
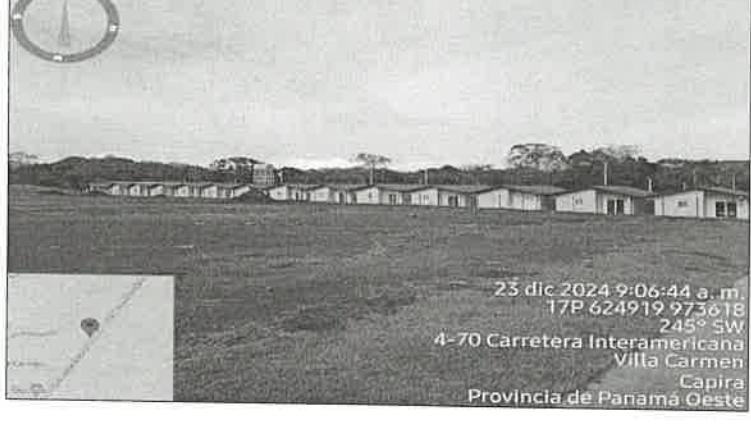
Foto 5 y 6. Terreno del área comercial 1, a un costado se observan las viviendas del proyecto “Lotificación de Terreno Capira (Colonia Real)”.

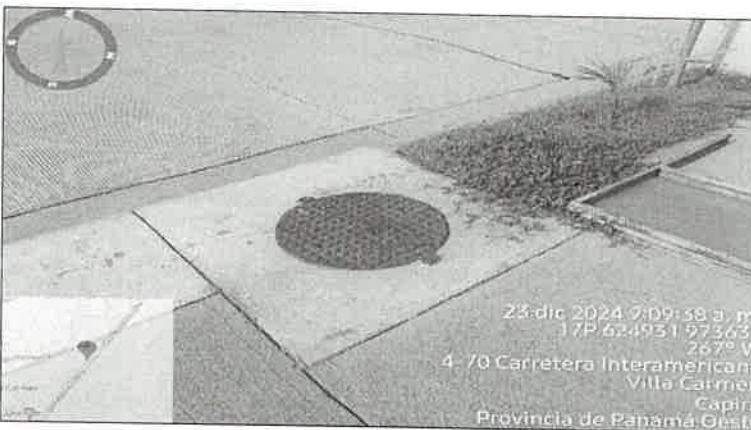
Foto 7. Sistema de alcantarillado.

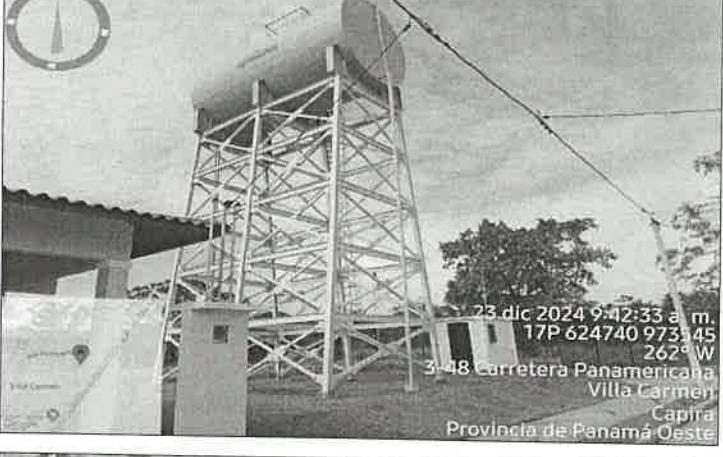
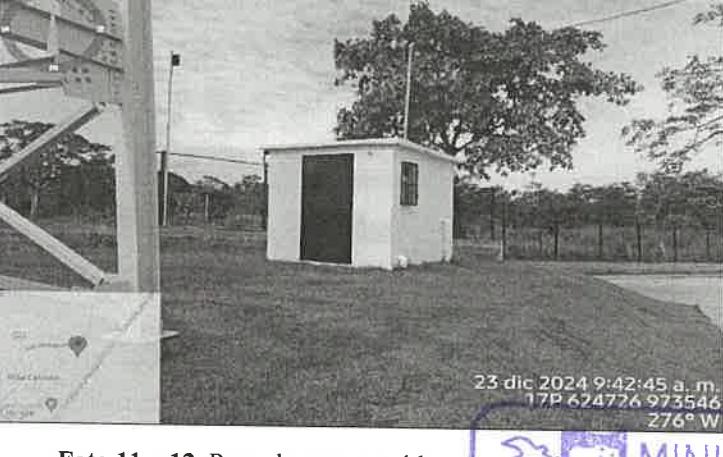
- ♦ En cuanto a los servicios básicos, el proyecto cuenta con un pozo de agua potable y tanque de reserva, (Fotos 9, 10), hidrante (Foto 8), y sistema de alcantarillado (Foto 7). Para la descarga de los desechos líquidos, existe una PTAR, (Fotos 9, 10). Todos estos servicios básicos se ubican dentro del proyecto “Lotificación de Terreno en Capira (Colonia Real)”.

Foto 9 y 10. Planta de Tratamiento de Aguas Residuales.

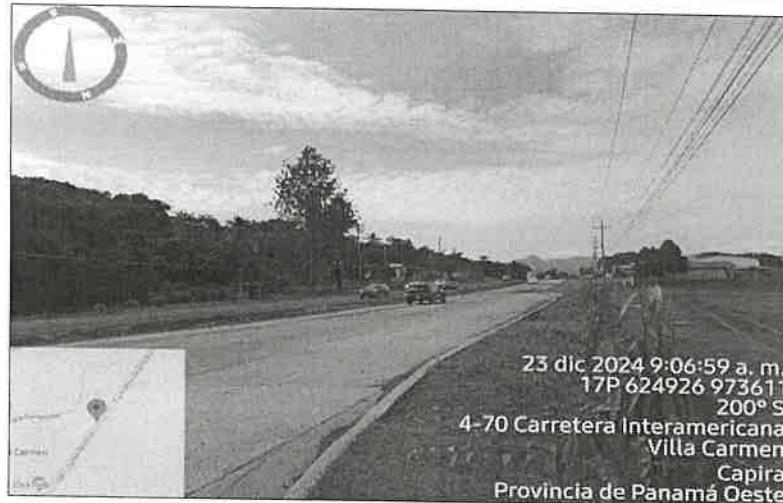
- ♦ En cuanto a las vías de acceso, se ubica a un costado de la carretera Interamericana y el transporte existente es colectivo y selectivo (buses, taxis), (Foto 13).

<p>23 dic 2024 9:06:59 a.m. 17P 624926 973611 200° S 4-70 Carretera Interamericana Villa Carmen Capira Provincia de Panamá Oeste</p> <p>Foto 13. Vía Interamericana, contigua al proyecto.</p>
624924 m E 973625 m N

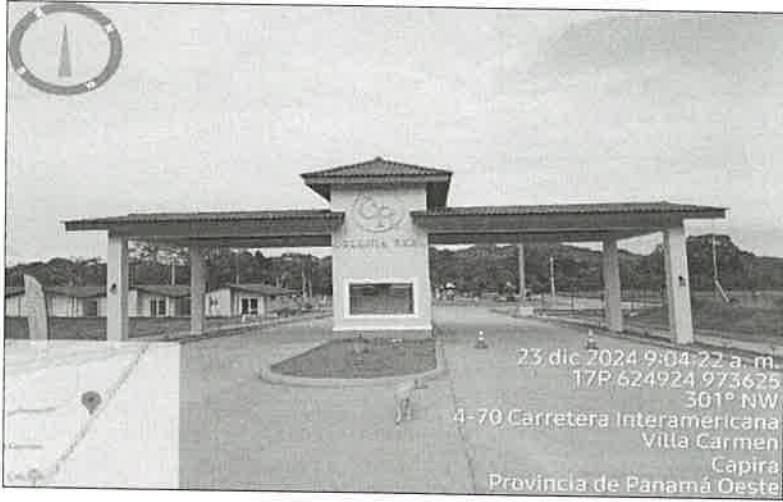
- ♦ Se observan que el área comercial 1 y el área comercial 2, están separadas por la entrada del proyecto categoría I “Lotificación de Terreno en Capira (Colonia Real)”. (Foto 14).

<p>23 dic 2024 9:04:22 a.m. 17P 624924 973625 301° NW 4-70 Carretera Interamericana Villa Carmen Capira Provincia de Panamá Oeste</p> <p>Foto 14. Entrada al proyecto “Lotificación de Terreno en Capira (Colonia Real)”, que separa el área comercial 1 y 2.</p>

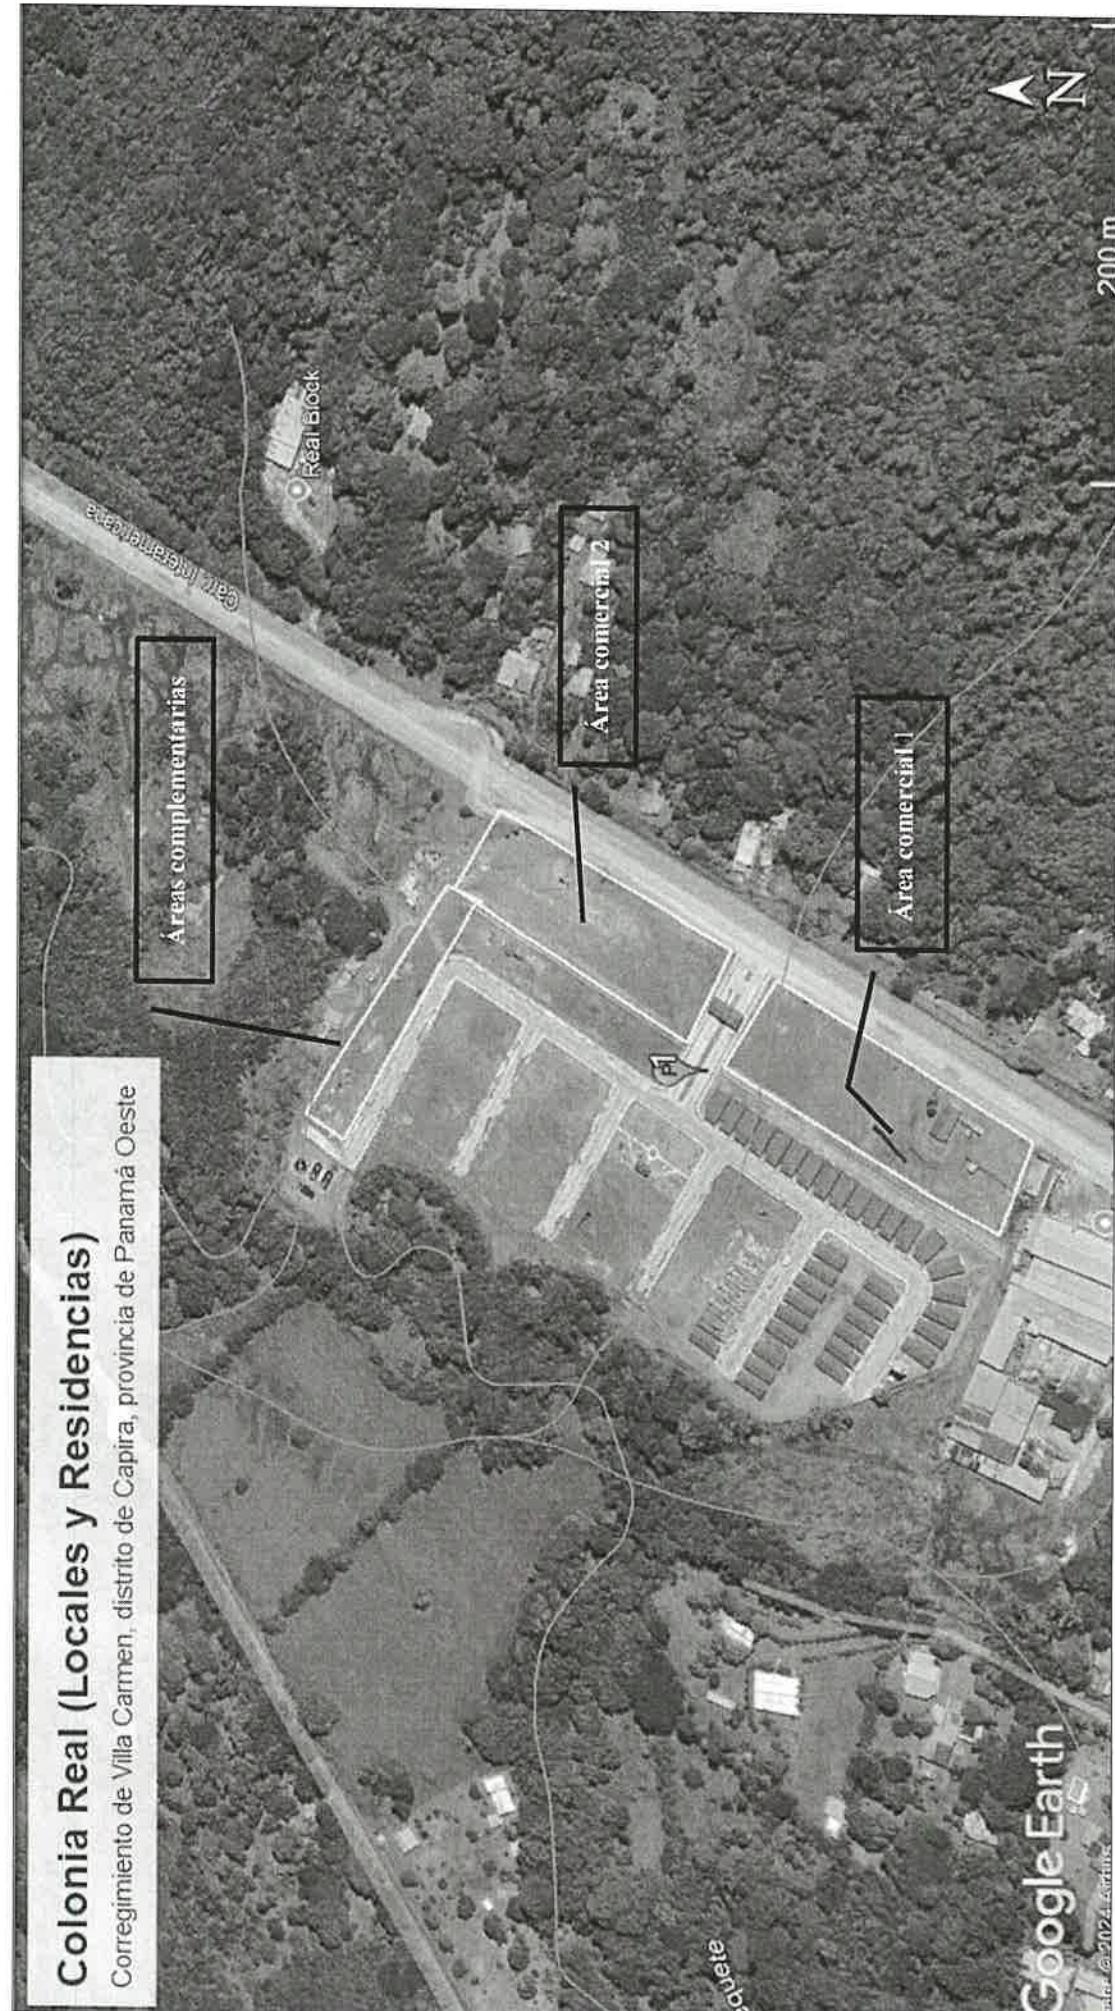
Imagen 1, Muestra de la ubicación geográfica de los polígonos del proyecto. Fuente: Google Earth.

- Dentro del EsIA, en la descripción del proyecto no se detallan las superficies de cada área comercial (1 y 2) y del área adicional, y tampoco la superficie total del proyecto, por lo que el promotor deberá aportar la información.
