INFORME TÉCNICO DE INSPECCIÓN No. 067-2024.

PROYECTO:	VILLA MEDINA.		Categoría:	I
PROMOTOR:	VIP LIFE PANAMÁ, S.A.			
REPRESENTANTE LEGAL:	ELOY VALENCIA C.			
LOCALIZACIÓN DEL PROYECTO:	LA MATA, CORREGIMIENTO DE SAN ANTONIO, DISTRITO DE ATALAYA, PROVINCIA DE VERAGUAS.			
FECHA DE INSPECCIÓN:	27 DE NOVIEMBRE DE 2024			
FECHA DEL INFORME:	27 DE NOVIEMBRE DE 2024			
PARTICIPANTES:	YASBELL CASTILLO	TÉCNICO EVALUADOR DE LA SECCIÓN DE EVALUACIÓN DE IMPACTO AMBIENTAL	MINISTERIO DE AMBIENTE	
	ERVIN ROMERO			
	MADRIGAL HERNÁNDEZ	EMPRESA PROMOTORA-CONSULTORA

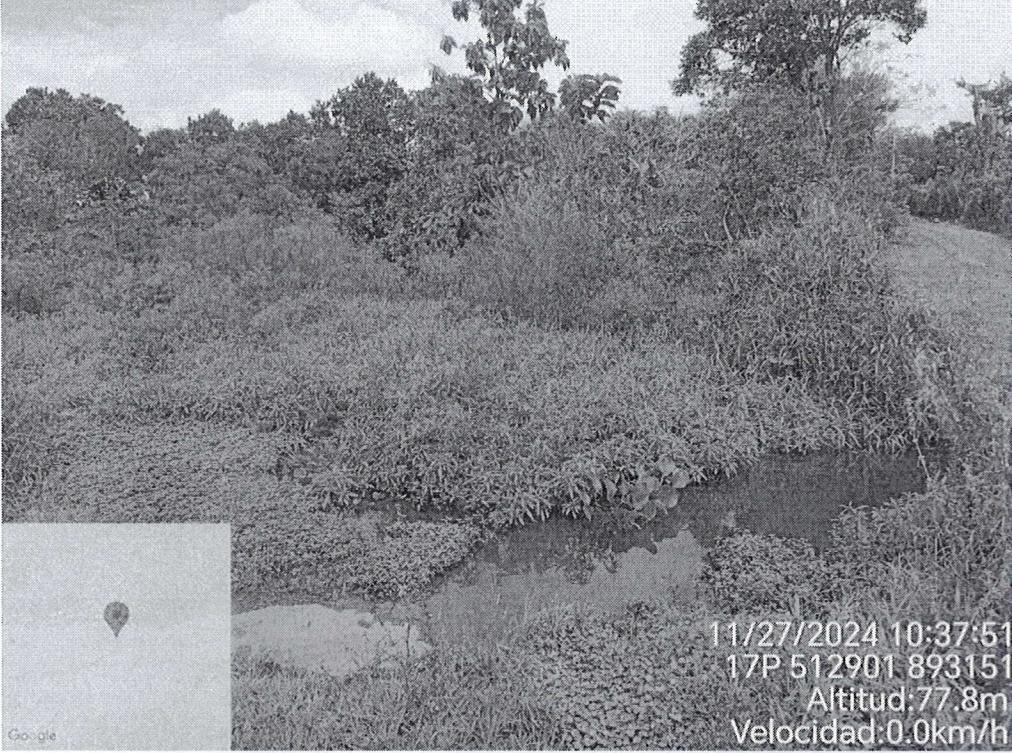
Coordenada de ubicación UTM (WGS-84):	Imagenes Tomadas en el sitio
E 512901 N 893151

- ✓ Se evidencia un cuerpo de agua superficial.

<p>11/27/2024 10:37:51 17P 512901 893151 Altitud: 77.8m Velocidad: 0.0km/h</p> <p>Google</p> <p>Ilustración No. 1. Curso de Agua Fluvial. Fuente Inspección realizada el 27/11/2024.</p>

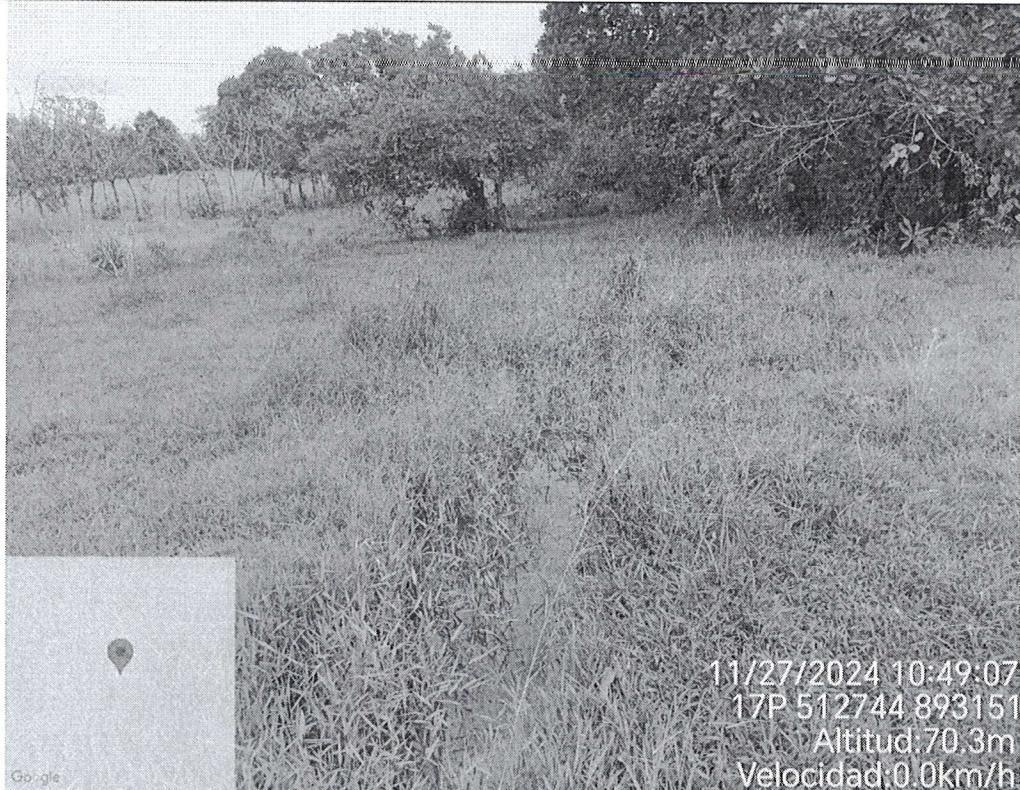
E 512744
N 893151

Ilustración No.2 Curso de Agua Fluvial.
Fuente Inspección realizada el 27/11/2024.

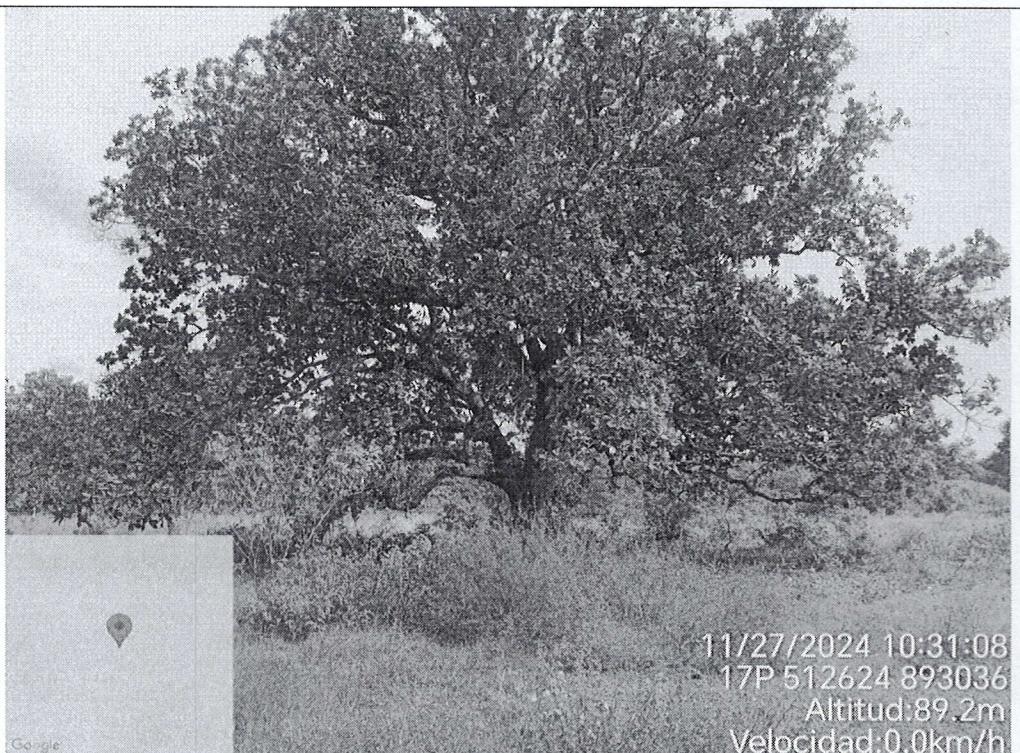
E 512624
N 893036

Ilustración No. 3. Especie de árbol observado en el proyecto: Espavé (*Anacardium excelsum*).
Fuente Inspección realizada el 27/11/2024.

- ✓ El documento de EsIA señala que no aplica Inventario Forestal, pero en la inspección de campo se pudieron evidenciar ciertos árboles con diámetro mayores de 10 centímetros.

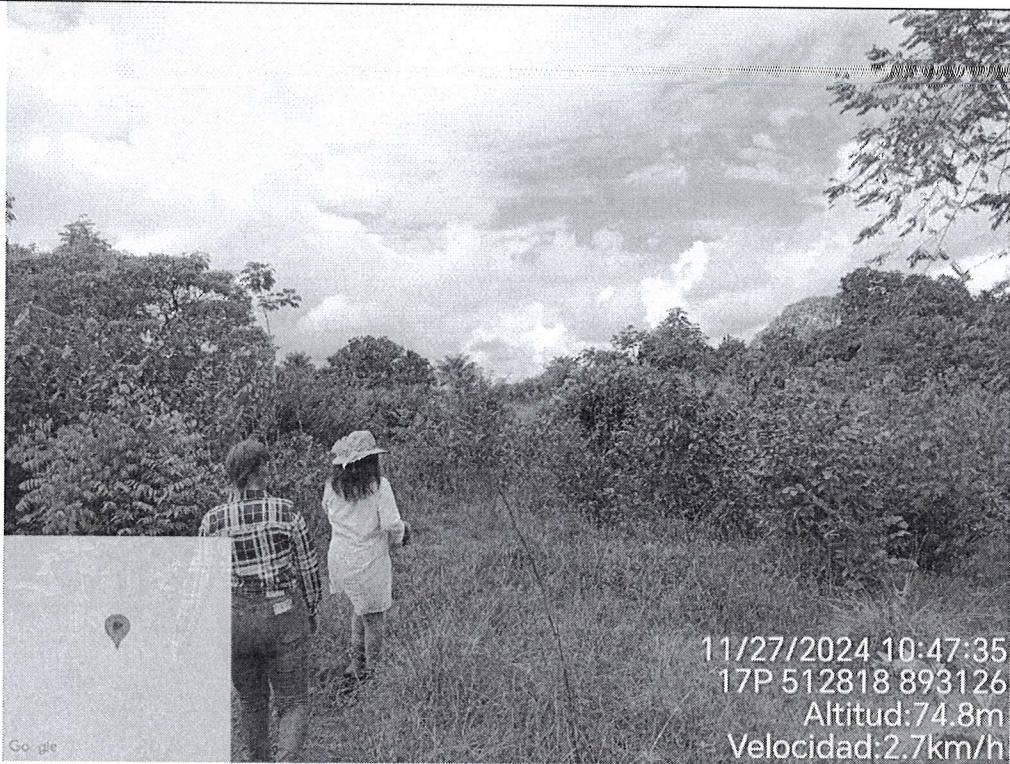
E 512818
N 893126

- ✓ En el área del proyecto se evidencia vegetación de gramíneas, rastrojo y algunos árboles dispersos como higo, marañón, harino, espavé, laurel, nance, entre otros. Y en la zona de protección árboles como espavé, guabito de río, etc. Se observa un cordón verde de árboles que forman parte de vegetación correspondiente a la zona de protección de la fuente de agua.

Ilustración No.4: Vista del área de Proyecto – Vegetación de gramíneas y arbustos (rastrojos)

- ✓ El terreno se observa relativamente plano con poco desnivel. Por lo que no requiere de mayor movimiento y nivelación de tierra. Indicando a su vez que al momento en el que la maquinaria intervenga la vegetación, la misma no debe ser depositada cerca de la fuente de agua sino cumplir con lo que establecen en el EsIA, trasladar la basura a el vertedero en el distrito de Atalaya.

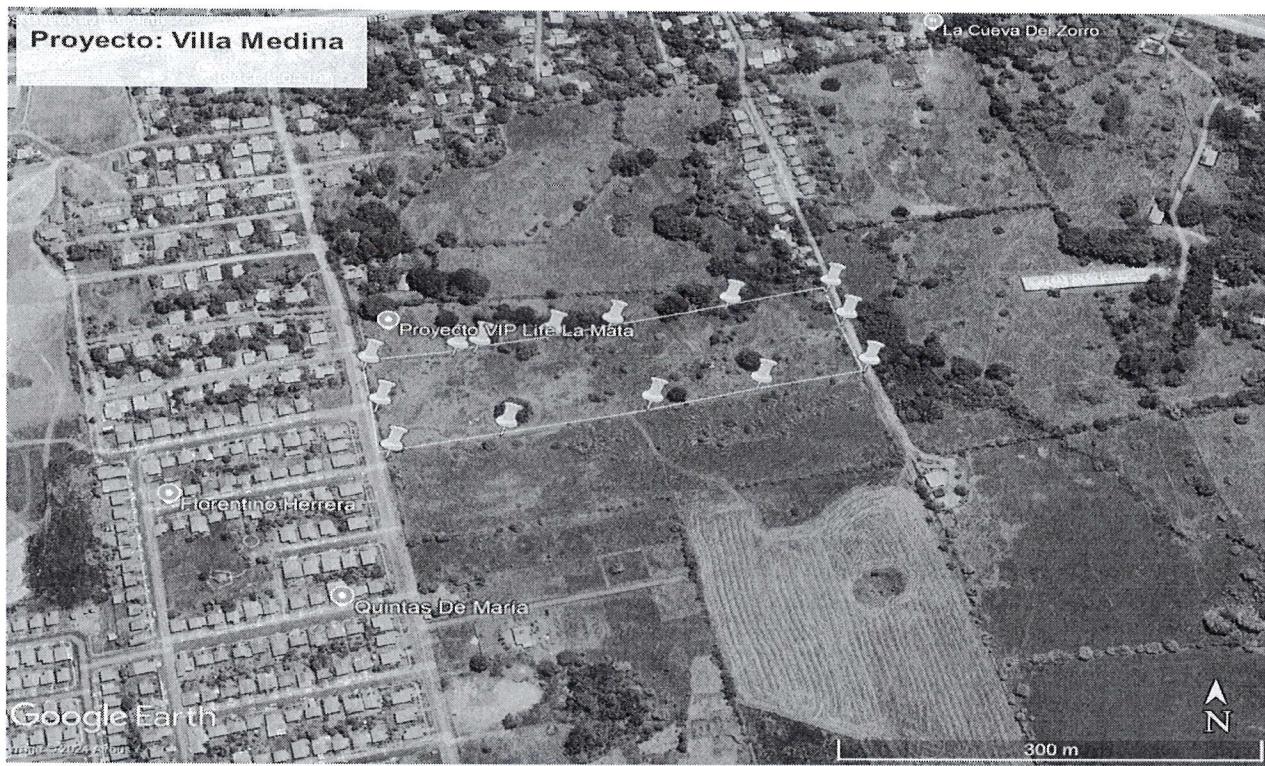
Nº 5: Se muestra una vista general del proyecto Villa Medina
Vista satelital del proyecto tomada del Software Google Earth.
